『대형사고예방을 위한』

중 대 재 해 사 례 집

2013. 10

● 이 자료는 최근 ○○○ 배수지 침수사고, 00전자 불산누출사고, 00산업 사일로 폭발사고, 00제철 아르곤가스 질식사고 등다수의 인명피해가 발생하는 대형사고가 자주 발생함에 따라, 최근 발생한 중대재해를 업종(분야)별로 작성하였으며, 재해예방을 위한 감독이나 기술지도시 참고자료로 활용하여 주시기바랍니다.

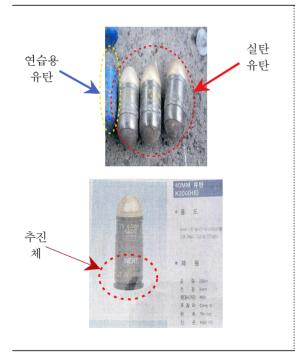
- 연습용 유탄과 동일하게 실탄 유탄을 분해하는 작업을 하던 중 갑자기 실 탄 유탄이 폭발하여 피재자가 현장에서 출혈상태로 옆으로 누워있었고 이 를 본 동료 작업자가 119에 신고를 하였음.
- 출동한 소방대원이 피재자 주변에서 구조작업을 하던 중 바닥에 놓여 있던 또 다른 실탄이 2차로 추가 폭발하여 주위에 있던 작업자 1명이 사망하고 사업주 등 3명과 소방대원이 부상을 당하였음.

- 군사격장에서 실탄을 유탄발사기로 발사하였으나 탄착점에서 폭발되지 않은 실탄을 다 사용한 연습용 유탄과 비슷할 것으로 착각하고 그 위험성을 모른 채 연습용 유탄처럼 임의로 분해하는 작업을 실시함.
- 인근 군 사격장에서 발사된 연습용 유탄 및 실탄 유탄(불발탄)을 임의로 외부에서 습득하여 작업장으로 반입시키고 군사용 위험물질을 사전 안전조 치 없이 임의로 분해하는 작업을 실시하였음.
- 군사용 폭발물 중 유탄은 TNT 등 니트로화합물 계열로 마찰 또는 충격으로 인해 쉽게 폭발할 수 있으나 위험에 대한 인식이 부족하였음.

- 작업장에 고물을 반입 시 군사용 폭탄
 과 같은 위험물질을 임의로 반입하지
 않도록 작업장으로 들어오는 지입차량
 의 내용물을 확인하여야 합니다.
- 특히 군사용 물품을 민간용으로 쓰기 위해 임의로 작업장내로 반입시켜 이 를 분해하거나 개조하여 사용할 수 없 도록 철저히 관리하여야 합니다.
 - ※ 군사용 폭탄과 같은 폭발성 물질은 「총 포·도검·화약류 등 단속법」에서 규정하 는 자격을 가진 자가 취급할 수 있음.

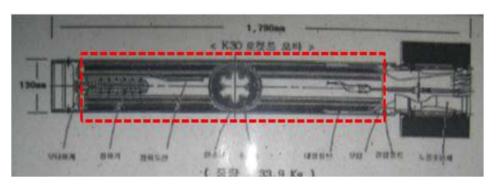
- 4월 12일 사고폐기물이 실린 암롤박스를 계량하지 않은 상태로 야적장에 분리 하차 보관.
- 4월 23일(화재폭발 전일) 야적장에 분리 하차한 암롤박스를 탑재하고 정식 계량을 한 후 암롤박스에 실린 사고폐기물을 소각동 선별장에 쏟아 놓음.
- 4월 23일 13시경 소각로에 혼재된 폐기물 투입시 소규모 폭발 발생.
- 4월 23일 18시경 평 소리와 함께 소각로 내에서 큰 폭발과 화염이 발생. ※ 경찰과 소방서가 출동하였으나 자세한 확인 없이 경미한 사항으로 처리하고 되돌아 감.
- 4월 24일(화재 폭발당일) 07시경 반입한 사고폐기물을 (유)00에 되돌려 보내기 위해 현장에 작업자 10여명이 투입되어 폐기물 선별작업에 들어감.
- 4월 24일 14시경 사고폐기물을 집게굴삭기로 (유)oo 차량 암롤박스에 상차 하던 중 급격한 화재 발생.
