건설 중대재해 사례와 대책

2011. 12

한국산업안전보건공단
KOREA OCCUPATIONAL SAFETY & HEALTH AGENCY

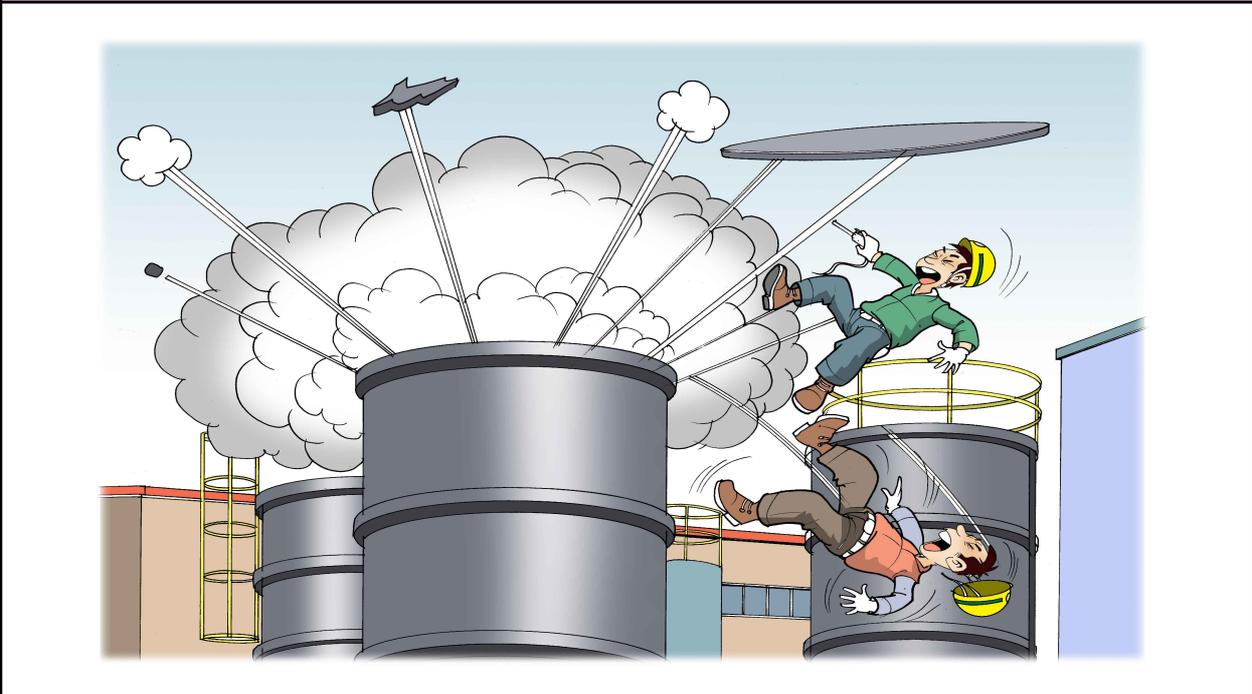
재해상황도

재해개요
 피해자(배관공, 용접공) 2명이 공장 내 위험물 저장탱크 상부(높이 6m)에서 배관연결을 위한 용접, 그라인딩 등의 작업 중 작업 시 발생한 점화원(불꽃, 스파크 등)으로 인해 탱크 내부에 잔류하고 있던 인화성 물질(톨루엔)의 유증기가 폭발하면서 상부 경판과 함께 날아가 1명은 지상바닥, 1명은 인접 공장 지붕으로 추락 사망한 재해임.

안전대책
 - 인화성 물질의 증기 등이 잔류하여 화재·폭발 등의 위험이 있는 탱크, 배관 등의 장소에서는 불꽃, 아크 또는 고온 등의 발생 우려가 있는 화기, 기계·기구, 공구 등의 사용을 금하여야 하며, 용접 등의 작업 필요시에는 미리 내부 잔류물을 제거하고, 가스농도를 측정하는 등 화재·폭발 예방조치를 하여야 함.

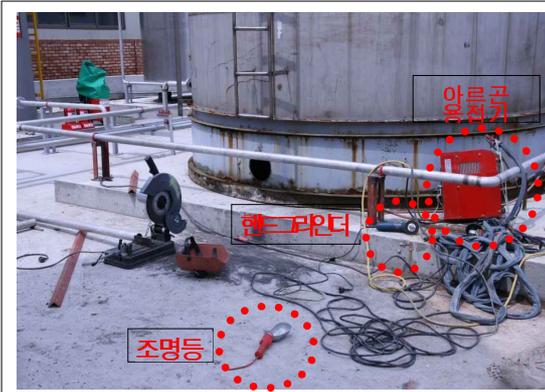
작업 중 사용한 기계·기구

- 배관 연결부는 설계 상 볼트 접합으로 되어 있으나,
- 사고당시 현장 상황 등을 고려할 때 탱크 상부에서 배관 파손부위 보수를 위해 그라인더 작업, 용접작업 등이 이루어진 것으로 추정됨.

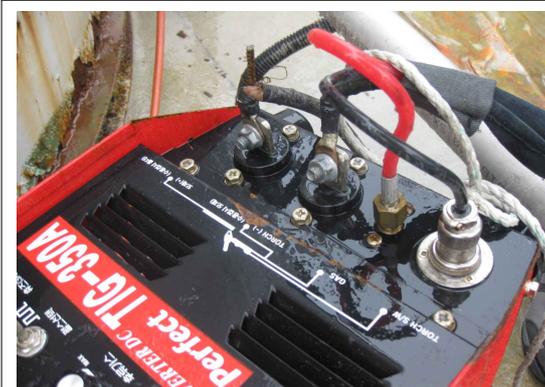
아르곤 용접기

※ 아르곤 용접기(인양용 로프가 감겨 있었음)가 지상바닥에 파손된 상태로 발견된 것을 고려할 때 용접기를 탱크 상부로 올려 용접작업 중 폭발 시 떨어진 것으로 추정됨.

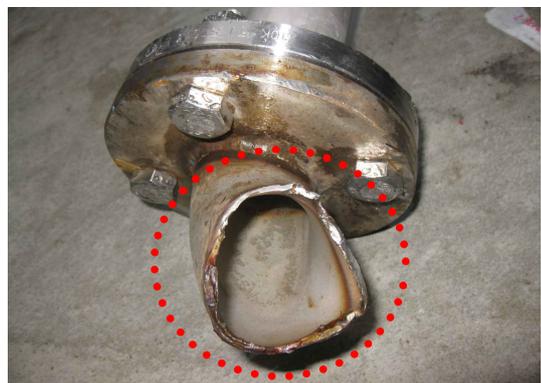
용접작업 추정 부위

- 배관 연결부 보수를 위한 용접작업 중 용접불꽃이 열려있던 맨홀을 통해 탱크 내부로 떨어져 점화원으로 작용하였거나, 용접면이 가열되면서 철판 고열부가 점화원으로 작용하였을 가능성이 있음.

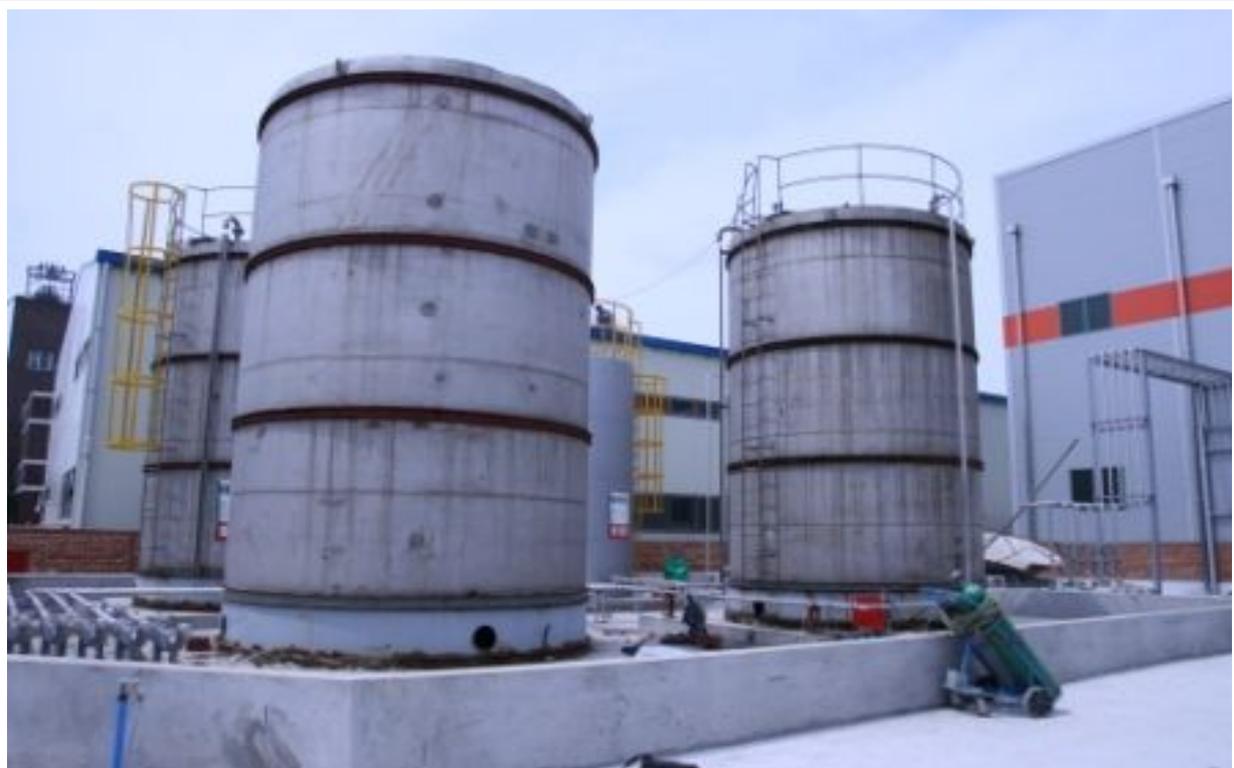
사고발생 탱크

- 사고가 발생한 위험물 저장탱크(4번)는 타 공장에서 톨루엔을 저장하던 것을 이전 설치한 것으로,
 - 충수시험을 위한 물을 탱크 내부에 2/3 정도만 채워 톨루엔의 유증기가 물이 채워지지 않은 탱크 상부에 체류하고 있었던 것으로 추정됨.
 - ※ 위험물 저장탱크 충수시험은 저장탱크 수밀상태를 점검하기 위해 내부에 물을 가득 채워 누수 여부 등을 점검하는 것이며,
- 사고발생 전에 3일['11.07.07(목)~07.09(토)]간 물을 채우는 작업을 진행하였으나 주말이 되어 탱크에 물을 2/3 정도 채운 상태에서 작업을 중단하고 나머지 1/3 정도는 빗물을 받아 채울 생각으로 맨홀을 열어두고 철수하였다고 함.

- 인화성 물질(톨루엔)을 저장하였던 탱크 내부 잔류물 제거 등 사전 안전조치 없이 피재자 2명이 관리감독자 부재 상태에서 배관연결을 위해 용접, 그라인딩 등의 작업 중,
- 작업 시 발생한 점화원(불꽃, 스파크 등)으로 인해 탱크 내부에 잔류하고 있던 톨루엔의 유증기가 폭발한 것으로 추정됨.

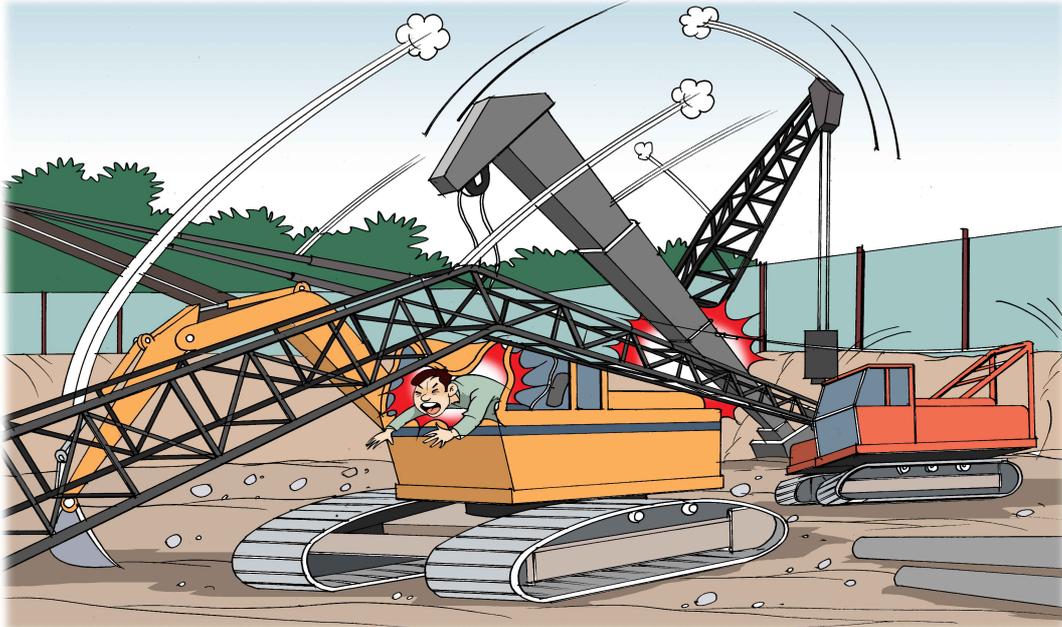
재해상황도

공 사 명	○○ 아파트 건설공사	발생일시	2011.07.12(화) 16:15분경
재해형태	협착(끼임)	재해정도	사망 1명, 부상 1명
소 재 지	부산시 사상구 과법동	공사규모	지하 1층, 지상 15~19층 아파트 3개동
재해개요	항타기(2호기)가 지하저수조 기초 PHC 파일 항타를 위해 가설도로에서 이동 중 장마철 강우 등으로 연약화가 진행된 지반이 침하되면서 넘어져 인근에 작업 중이던 이동식크레인과 충돌하고 넘어진 이동식크레인 붐이 다시 1호 항타기와 연쇄적으로 충돌 후 굴삭기를 덮쳐 굴삭기 운전원은 운전석에서 협착 사망하고 1호 항타기 운전원은 운전석에서 탈출 중 부상당한 재해임.

안전대책	<ul style="list-style-type: none"> - 차량계 건설기계 사용 작업 시 사전에 작업장소의 지반상태 등을 조사하고 그 결과를 고려하여 운행경로, 작업방법 등에 대한 작업계획 작성 후 그 계획에 따라 작업하여야 하며, 차량계 건설기계가 넘어지는 등의 위험이 우려될 때에는 지반보강 등 부등침하방지, 도로 폭 유지 등 필요한 조치를 하여야 함.
------	--

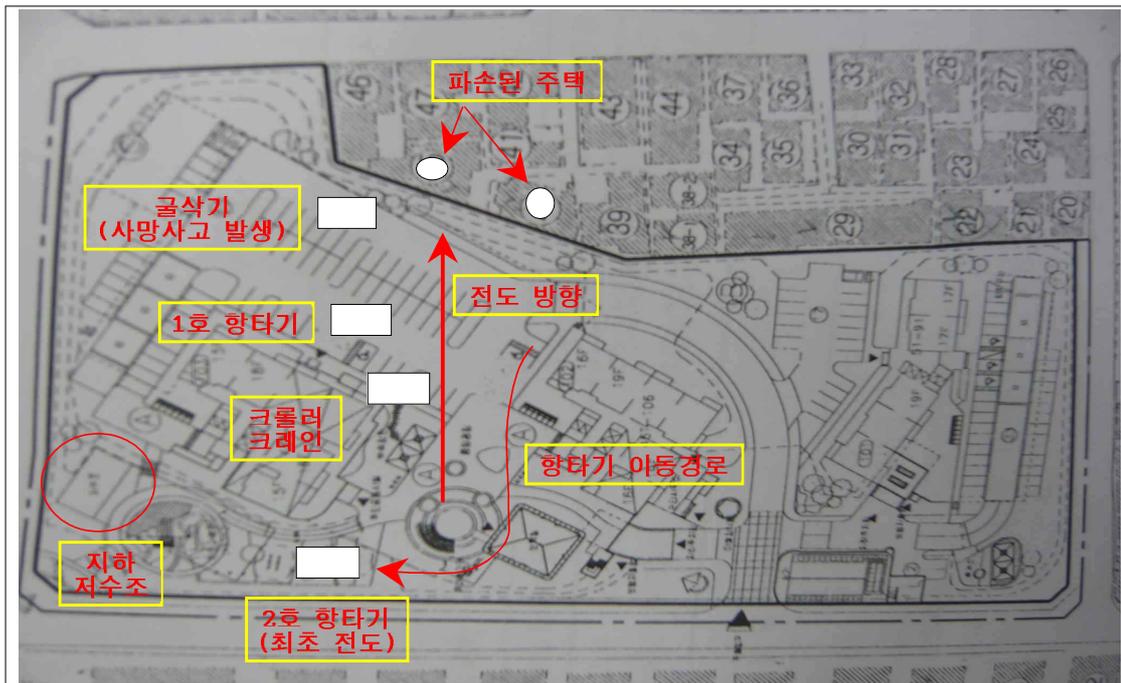
사고 개요도

- 재해발생 당일 08:00경 처음 넘어진 향타기(2호기)가 사고 전일부터 작업한 타워크레인 기초 파일작업을 진행함.
 - 14:00경 타워크레인 기초 파일(13본) 향타작업을 완료한 향타기(2호기)가 다음 작업장소인 지하저수조 위치로 이동을 시작함.
 - 16:15경 가설도로를 이동하던 향타기(2호기)가 노면이 침하되는 것을 느끼고 리더부의 하중을 감소시키기 위해 강관 케이싱을 분리하여 내려놓고 후진하던 중,
 - 장마철 잦은 강우 등으로 연약화가 진행된 지반이 지지력을 상실하고 급격하게 침하되면서 2호 향타기가 우측으로 넘어져 리더가 27m 떨어진 크롤러 크레인 에 1차 충돌하고,
 - 충돌 충격에 의해 넘어진 크롤러 크레인의 붐이 9.7m 떨어진 1호 향타기 리더와 2차 충돌 후 굴삭기를 덮쳐 굴삭기 운전원이 협착 사망하고,
 - 1호 향타기의 리더가 넘어지면서 인접주택을 덮친 사고가 발생함.
- ※ 1호 향타기의 운전원은 운전석에서 탈출하다 다리를 다침.

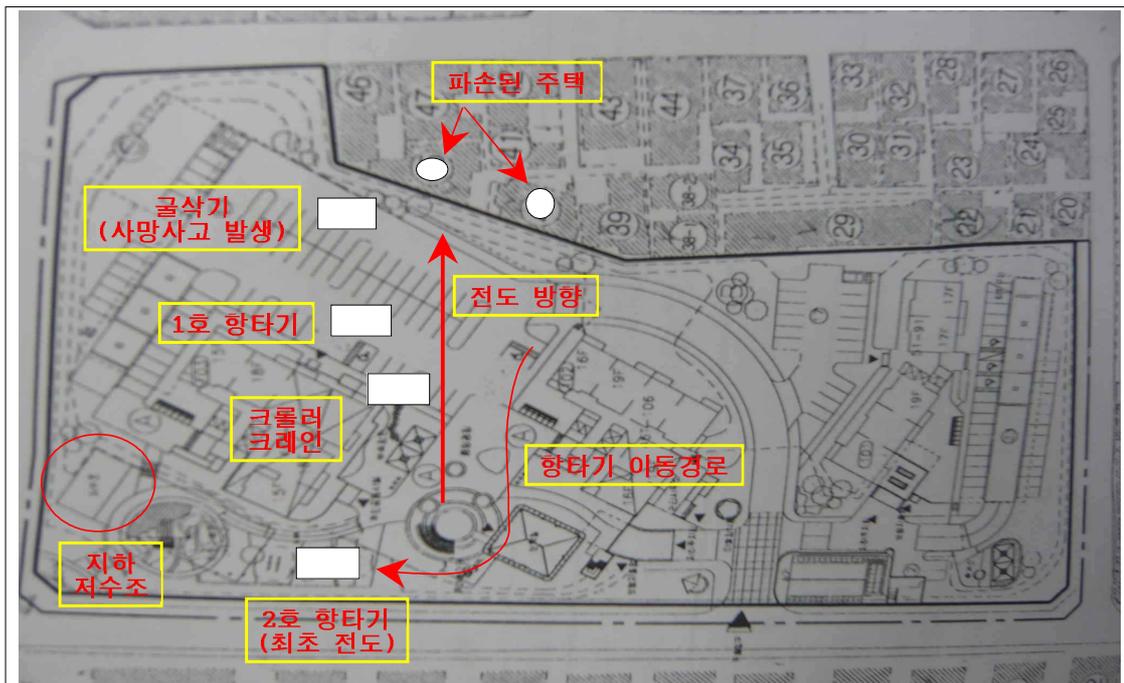
사고 개요도

- 재해발생 당일 08:00경 처음 넘어진 향타기(2호기)가 사고 전일부터 작업한 타워크레인 기초 파일작업을 진행함.
 - 14:00경 타워크레인 기초 파일(13본) 향타작업을 완료한 향타기(2호기)가 다음 작업장소인 지하저수조 위치로 이동을 시작함.
 - 16:15경 가설도로를 이동하던 향타기(2호기)가 노면이 침하되는 것을 느끼고 리더부의 하중을 감소시키기 위해 강관 케이싱을 분리하여 내려놓고 후진하던 중,
 - 장마철 잦은 강우 등으로 연약화한가 진행된 지반이 지지력을 상실하고 급격하게 침하되면서 2호 향타기가 우측으로 넘어져 리더가 27m 떨어진 크롤러 크레인에 1차 충돌하고,
 - 충돌 충격에 의해 넘어진 크롤러 크레인의 붐이 9.7m 떨어진 1호 향타기 리더와 2차 충돌 후 굴삭기를 덮쳐 굴삭기 운전원이 협착 사망하고,
 - 1호 향타기의 리더가 넘어지면서 인접주택을 덮친 사고가 발생함.
- ※ 1호 향타기의 운전원은 운전석에서 탈출하다 다리를 다침.

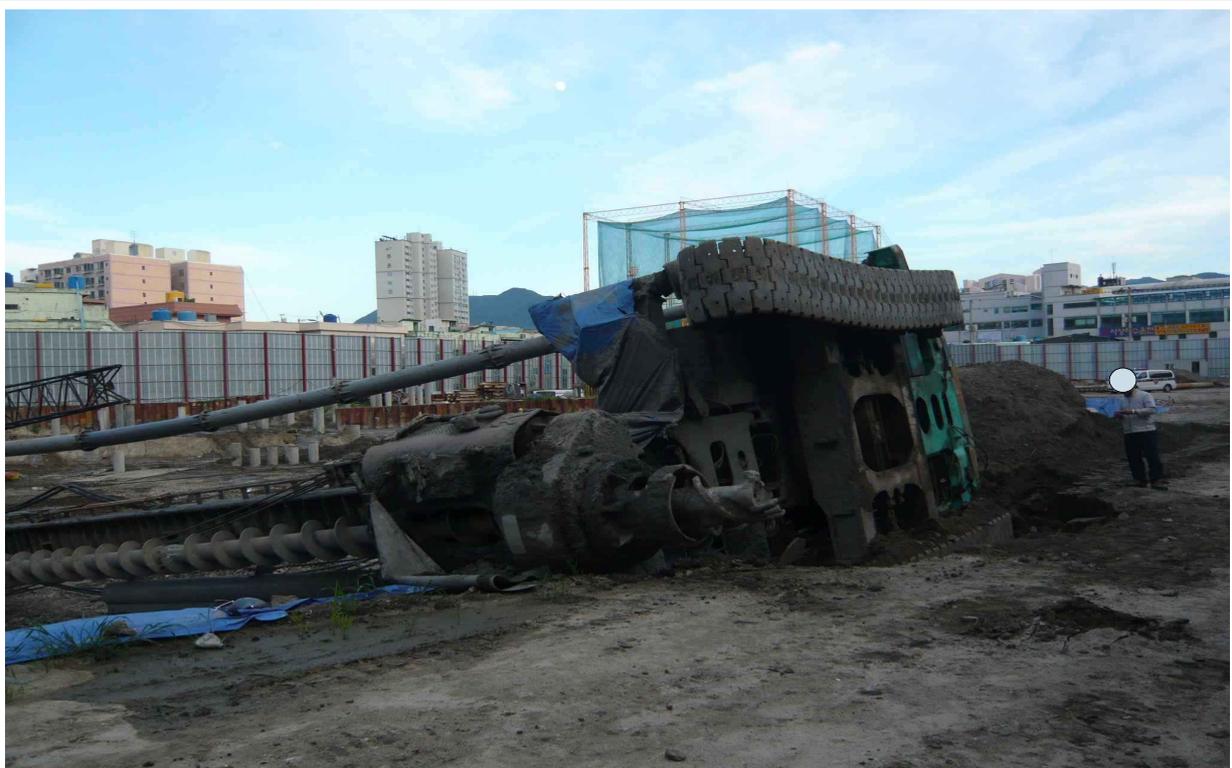
전도된 항타기(2호기)

- 현장 지반조건이 강 하류에 인접하여 연약지반이며 장마철 잦은 강우로 인해 지반 연약화가 심화될 우려가 높은 상태에서,
- 차량계 건설기계 운행경로에 대한 지반다짐, 치환, 깔판 설치 등의 조치 없이 항타기 이동 중 가설도로 연약화한 지반 일부가 지지력을 상실하고 급격히 침하되면서 전도사고가 발생한 것으로 추정됨.

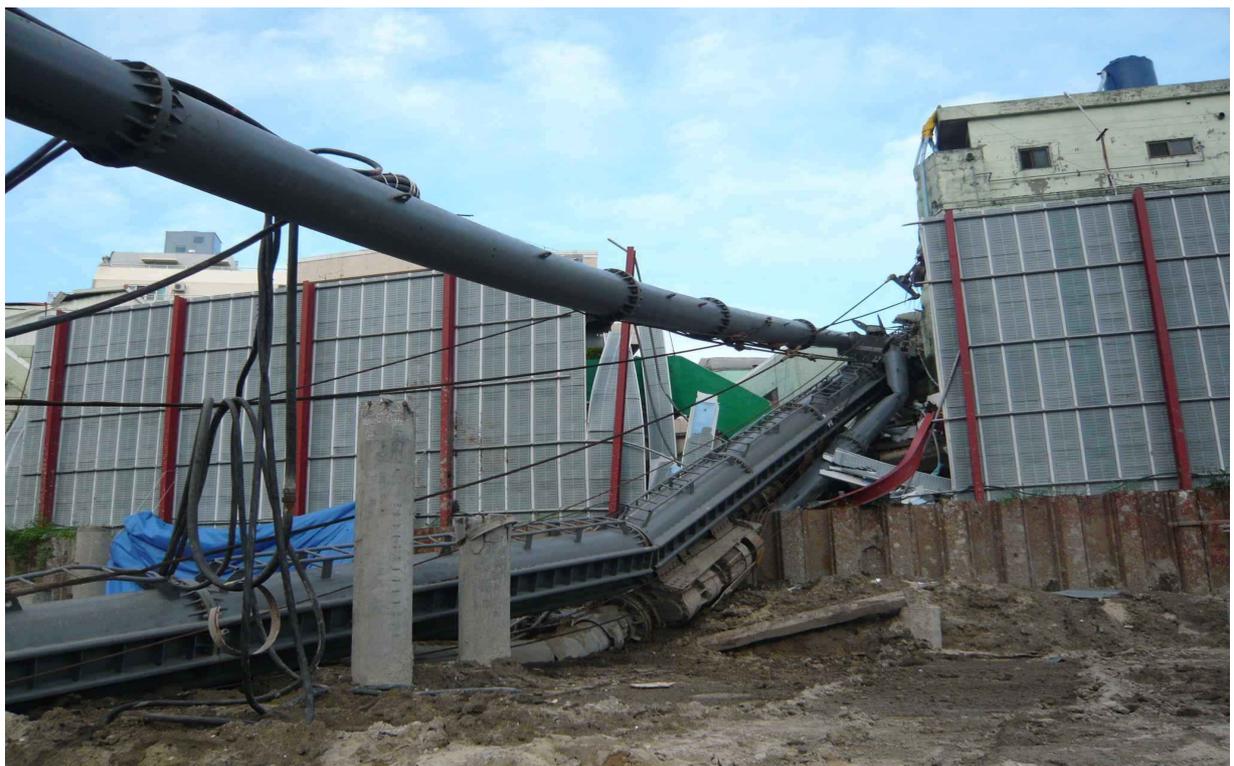
인접주택을 덮친 항타기(1호기) 리더

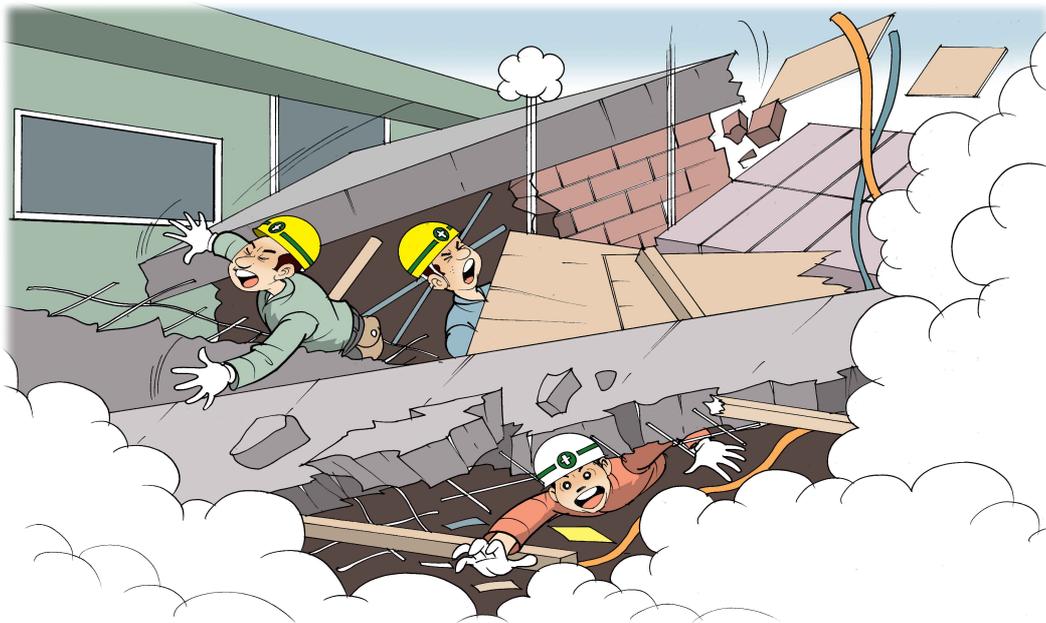
재해상황도

공사명	○○ 인테리어 공사	발생일시	2011.07.20(수) 15:40분경
재해형태	붕괴(무너짐)	재해정도	사망 2명, 부상 3명
소재지	서울시 강동구 천호동	공사규모	지상 4층 1개동 (지상 1 ~ 2층 인테리어)
재해개요	근로자 17명이 근린생활시설 건물 내부 리모델링 작업 중 노후가 심한 건물 후면부 전체가 건물하중 및 충격, 진동 등의 작업하중을 견디지 못하고 붕괴되면서 지상 1층에서 배수로 작업 중이던 피재자 2명이 콘크리트 더미에 매몰 사망하고 건물 내·외부에서 작업 중이던 피재자 3명이 부상당한 재해임.

- 건물 해체, 개조 등의 작업 시 건물 구조 및 주변상황 등을 사전에 조사하고 해체방법 및 순서 등의 작업계획 수립 후 준수하여야 하며, 건축물의 구조기준 등에 관한 규칙의 구조기준 준수여부 확인 후 붕괴·전도 등의 위험이 우려될 때에는 안전진단 등 안전성 평가 후 구조보강 등 위험성을 제거하여야 함.

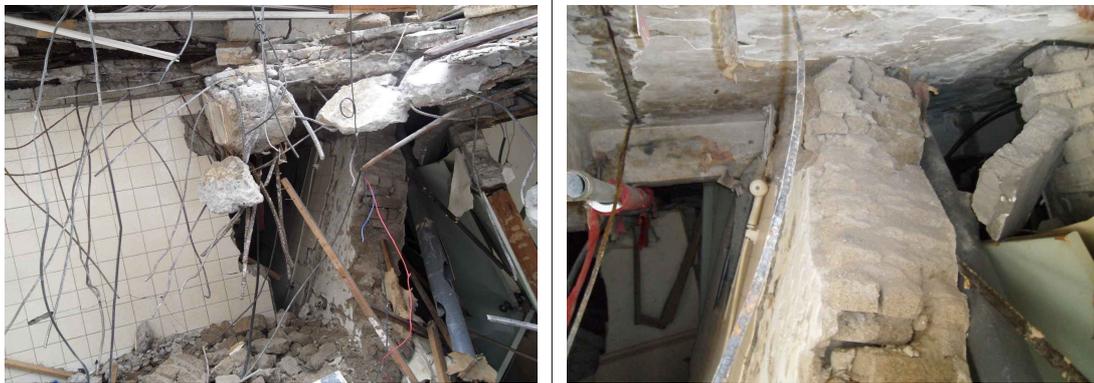
후면 건물 지상 3층 조적벽체

- 붕괴된 건물이 1970년도에 지상 2층(RC조)으로 준공 후 사용하다 2개 층을 조적벽식 구조로 수직 증축한 노후가 심한 건물임에도 불구하고,
 - ※ 2층을 4층으로 증축 시 기존건물 연결부 철근 부족, 하부 기둥에 대한 보강 미실시 등 시공 상태가 불량한 상태에서 상가건물 특성상 잦은 내부 변경으로 인한 주요 구조부 손상에 의해 구조적으로 취약한 상태였을 것으로 추정됨.
- 건물에 대한 사전조사를 실시하지 않고 구조 안전성 검토, 보강 등의 조치 없이 무리하게 슬래브를 철거하고 조적벽체를 제거하는 등 리모델링 작업 중 건물하중 및 진동·충격 등의 작업하중을 견디지 못하고 건물이 붕괴된 것으로 추정됨.
 - ※ 당 건물은 기둥 없이 보와 슬래브를 조적벽이 직접 지지하는 형태로 2개 층을 증축하여 충격, 진동 등에 의한 횡하중에 취약한 구조였으며,
 - 조적조로 증축된 상부 2개 층이 하부 층에 하중으로만 작용하여 지상 2층 상부 슬래브 휨 및 전단 파괴, 하부 층 기둥 압축파괴 등이 발생하였을 것으로 추정됨.

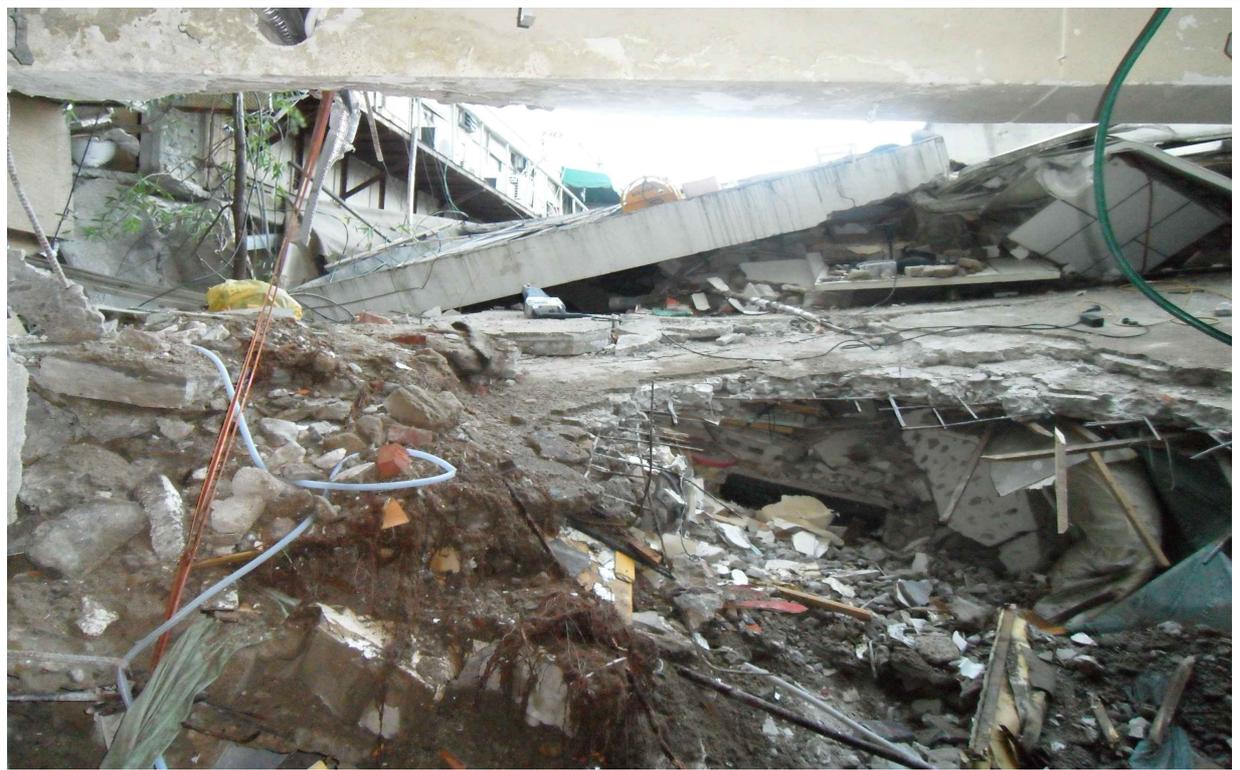
재해발생현장 전경(정면)

- 15:40경 갑자기 건물 후면부 전체가 붕괴되면서 전·후면 건물 경계부에서 배수로 작업 중이던 피재자(설비공) 2명이 콘크리트 더미에 매몰되어 사망하고, 목공 1명, 전공 1명, 철물공 1명이 부상당한 재해임.

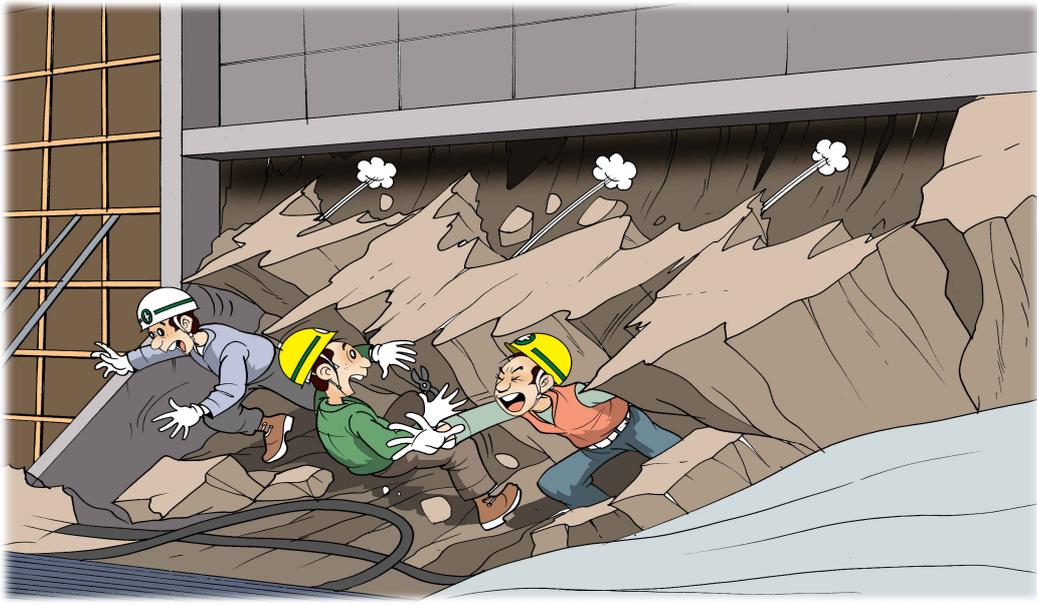
재 해 상 황 도

공 사 명	○○ 센터 건립공사	발생일시	2011.09.06(화) 13:20분경
재해형태	붕괴(무너짐)	재해정도	사망 2명, 부상 1명
소 재 지	경기도 안양시 동안구	공사규모	지하 1층, 지상 3층
재해개요	현장 인접공장 경계구간의 기존 옹벽 보강을 위하여 옹벽 기초 하부를 수직 굴착 (부지 고저차로 인해 높이 약 2.2m 굴착) 후 신설하는 보강 옹벽 저판 철근 배근 중 토사가 붕괴(약 6㎡, 12톤)되면서 2명이 매몰 사망하고 1명이 부상당한 재해임.

안전대책	<ul style="list-style-type: none"> - 굴착 작업 시에는 토질에 따른 기울기 기준을 준수하거나 흠막이 지보공 설치 등 붕괴방지를 위한 조치를 하여야 함. ※ 당 현장의 경우 기존 옹벽 기초 하부를 굴착한 후 보강 옹벽을 시공하는 작업 형태로 굴착 기울기 기준 준수가 곤란한 조건임을 고려할 때 - 기존 옹벽을 철거하고 경계옹벽을 신설하거나, 기존 옹벽 철거가 곤란한 때에는 흠막이 시공 등의 조치 필요.
------	---

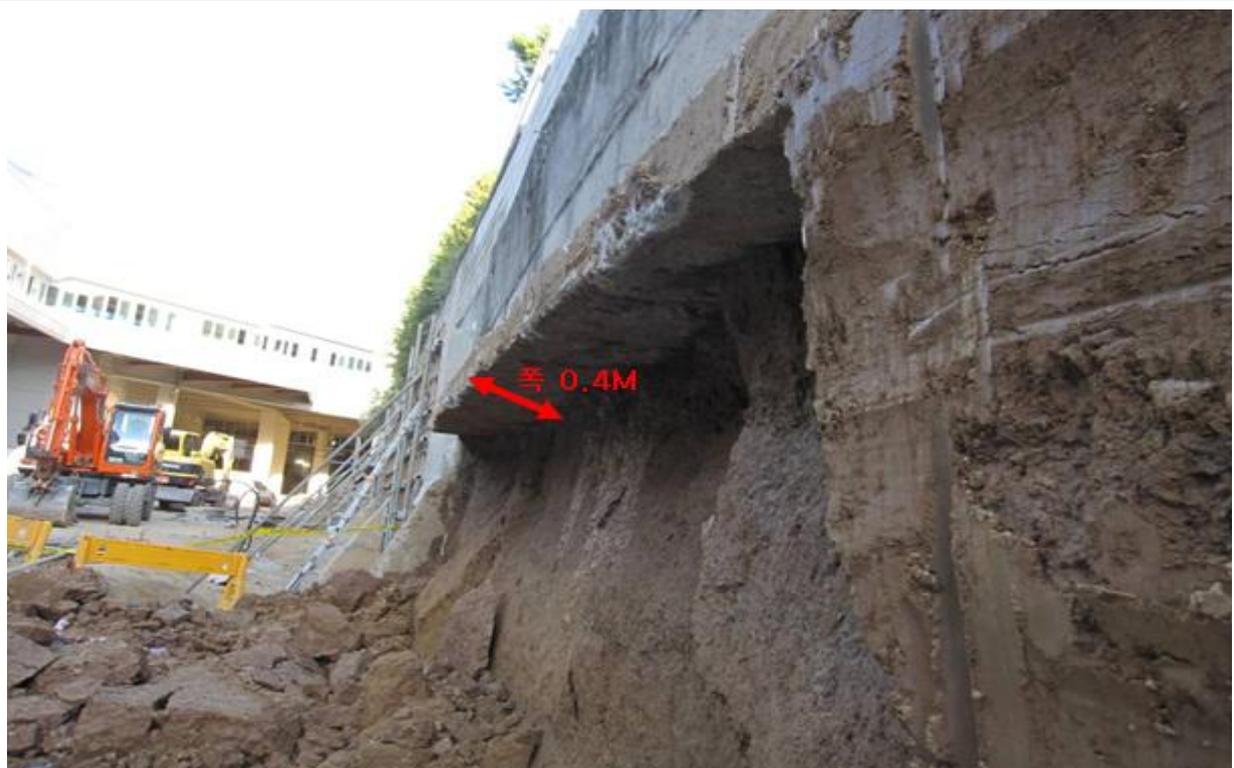
- 지반을 굴착할 때에는 붕괴방지를 위하여 굴착면의 기울기 기준을 준수하거나 기울기 유지가 곤란한 때에는 흠막이 시공 등의 조치를 하여야 하나,
- 기울기 유지, 흠막이 시공, 작업방법 개선(기존 옹벽 철거 등) 등의 조치 없이 기존 옹벽 기초 하부의 토사를 수직굴착하여 붕괴사고가 발생한 것으로 추정됨.

토사 붕괴면

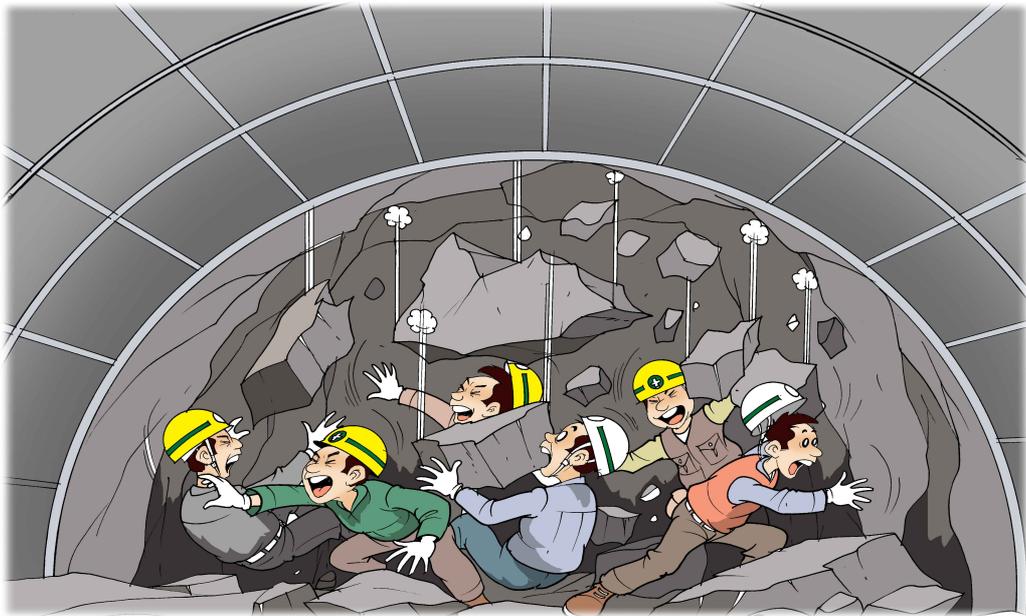
재해상황도

공 사 명	○○ 국도 건설공사	발생일시	2011.09.07(수) 18:45경
재해형태	붕괴(무너짐)	재해정도	사망 3명, 부상 3명
소 재 지	경북 봉화군 소천면	공사규모	도로 L=6.8km (터널 3개소, 교량 7개소)
재해개요	터널 확폭 구간 발파를 위해 천공작업을 완료하고 장약작업 중 막장면 약 4m 높이에 있던 암반과 주변 부석이 약 3m ³ 붕락되면서 작업 근로자 12명(주야간 교대시간) 중 6명을 덮쳐 3명이 사망하고 3명이 부상당한 재해임.

안전대책	<p>- 터널 굴착작업 시에는 지질, 지층 등의 상태를 사전에 조사한 후 낙반 등에 의해 근로자에게 위험을 미칠 우려가 있는 때에는 부석 제거 등 필요한 조치를 하여야 함.</p>
-------------	--

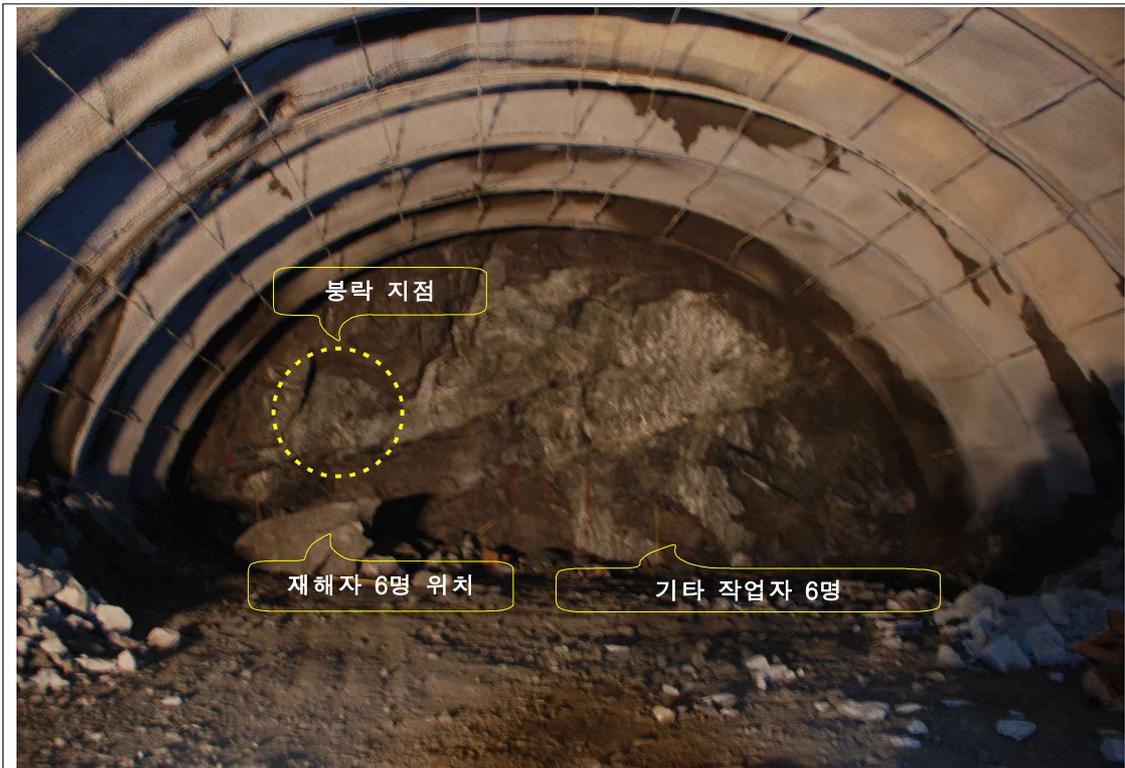
- 상부 반단면의 좌측 상단 높이 약 2 ~ 4m에서 암반이 약 3m³ 붕락되면서 하부에서 작업 중이던 피해자 6명을 덮침.
- ※ 약 2m³의 대형 암괴(약 5톤)와 0.2 ~ 0.3m³의 소형 부석 약 1m³가 붕락됨.

막장면 붕락 상태

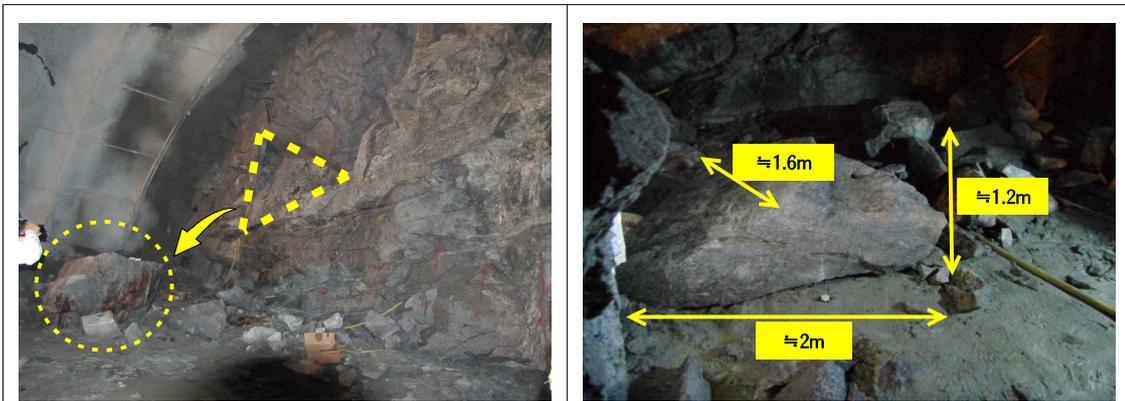
붕락된 암괴

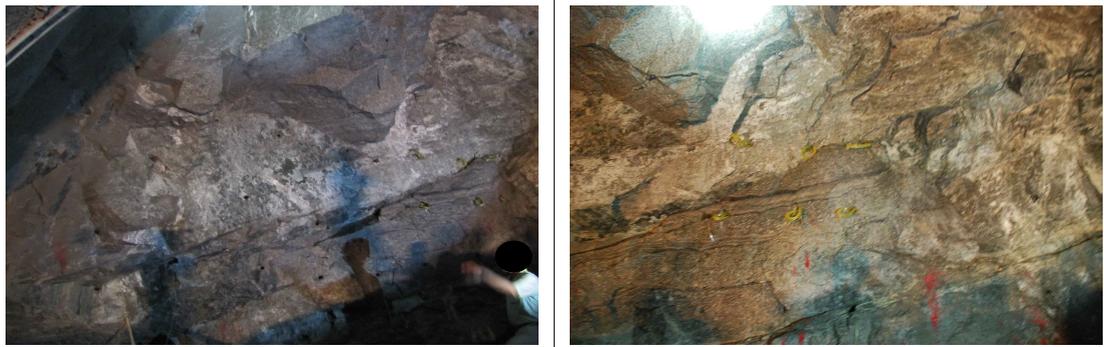
- 장약작업은 근로자의 손이 닿는 높이까지 진행되어 있었으며, 노란색 뇌관은 화약주임이 지발순서에 맞게 설치한 상태였음.

장약작업 상태

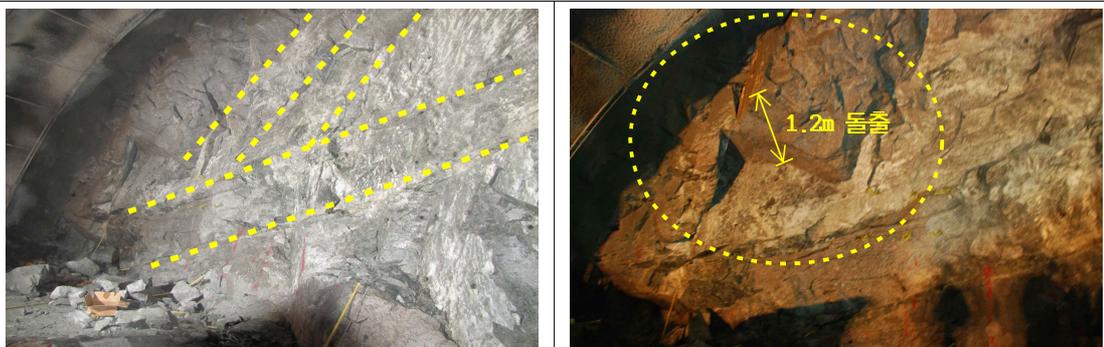
- 막장면 주절리 방향은 우측 상단에서 좌측 하단 방향(2시에서 8시 방향)으로 진행되어 있었고, 상부에서 하부 방향으로 절리가 발달된 상태였음.

※ 좌측 상단의 붕락지점은 발파 후 암반이 약 1.2m 돌출되어 역구배가 형성됨.

막장면 절리 상태

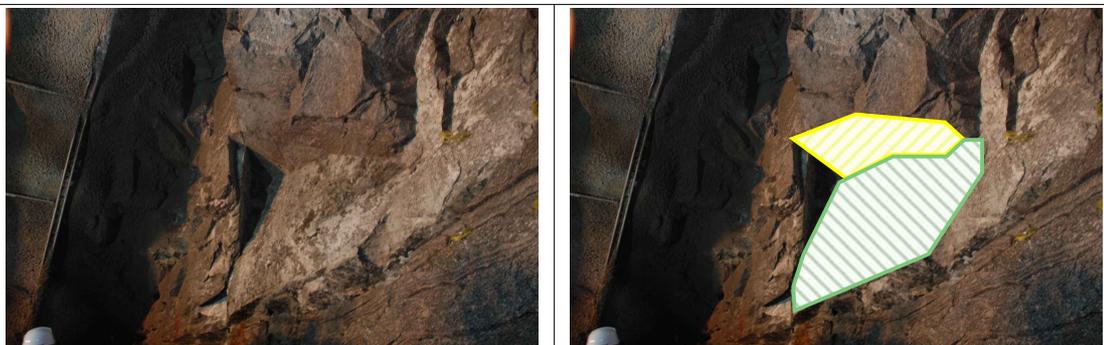
- 암괴 탈락부위 암반면 상태는 상단부(노란색) 면에 절리가 존재하였고 막장면측 면(초록색)이 발파, 천공 등에 의한 충격 및 진동과 중력에 의해 형성된 것으로 추정됨.

암괴 탈락면 상태

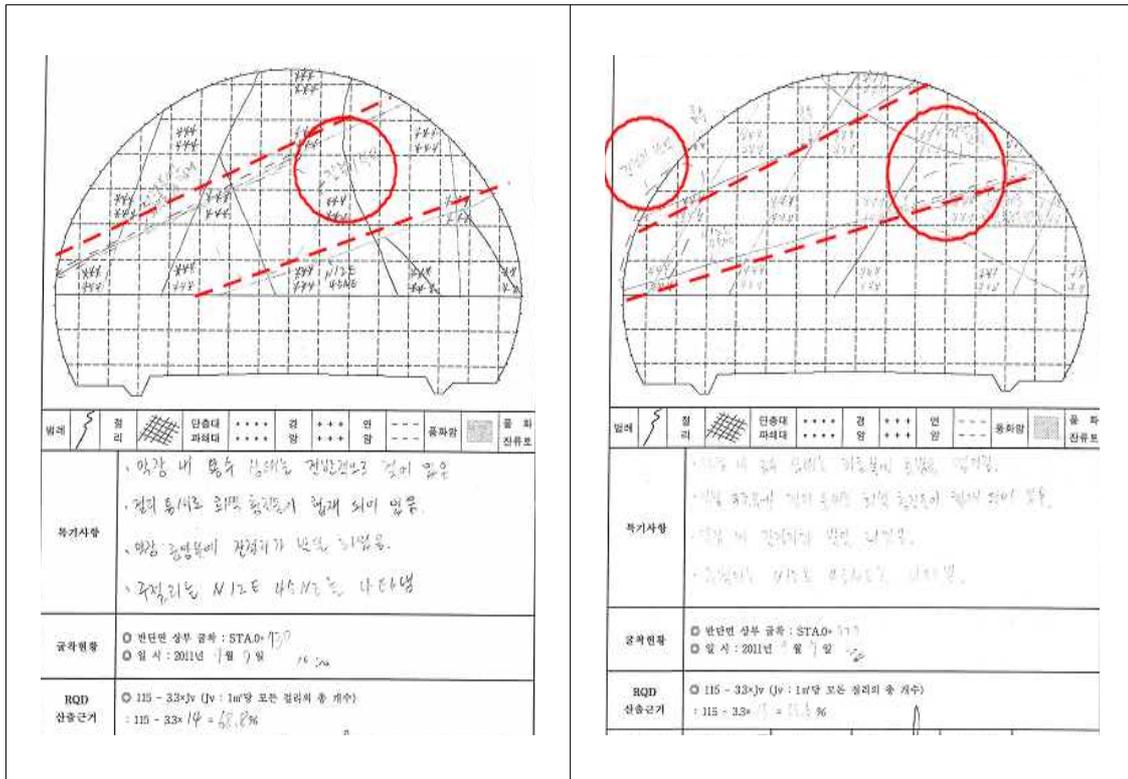
Face Mapping 자료

- 절리상태 : Face Mapping 자료에는 주절리(2시 방향에서 8시 방향), 교차절리 등 발달 및 절리 사이에 충전물이 있는 것으로 표기되어 있고,
- 사고발생 막장면 관찰결과 유사한 절리의 발달 상태와 암반 봉락부위의 막장면에서 충전물이 확인되었음.

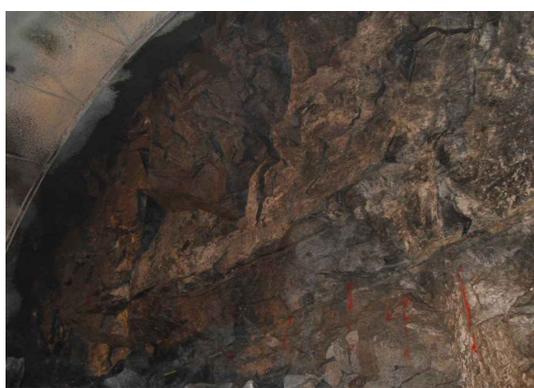
절리발달 상태

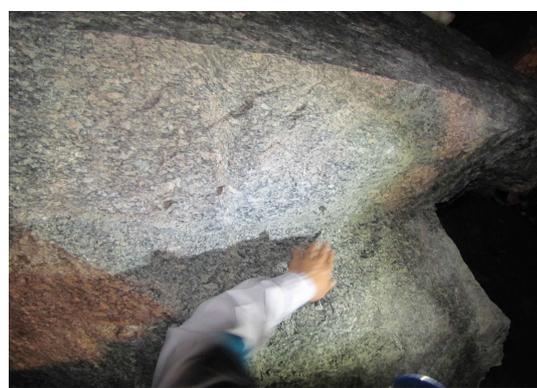
절리 사이 충전물

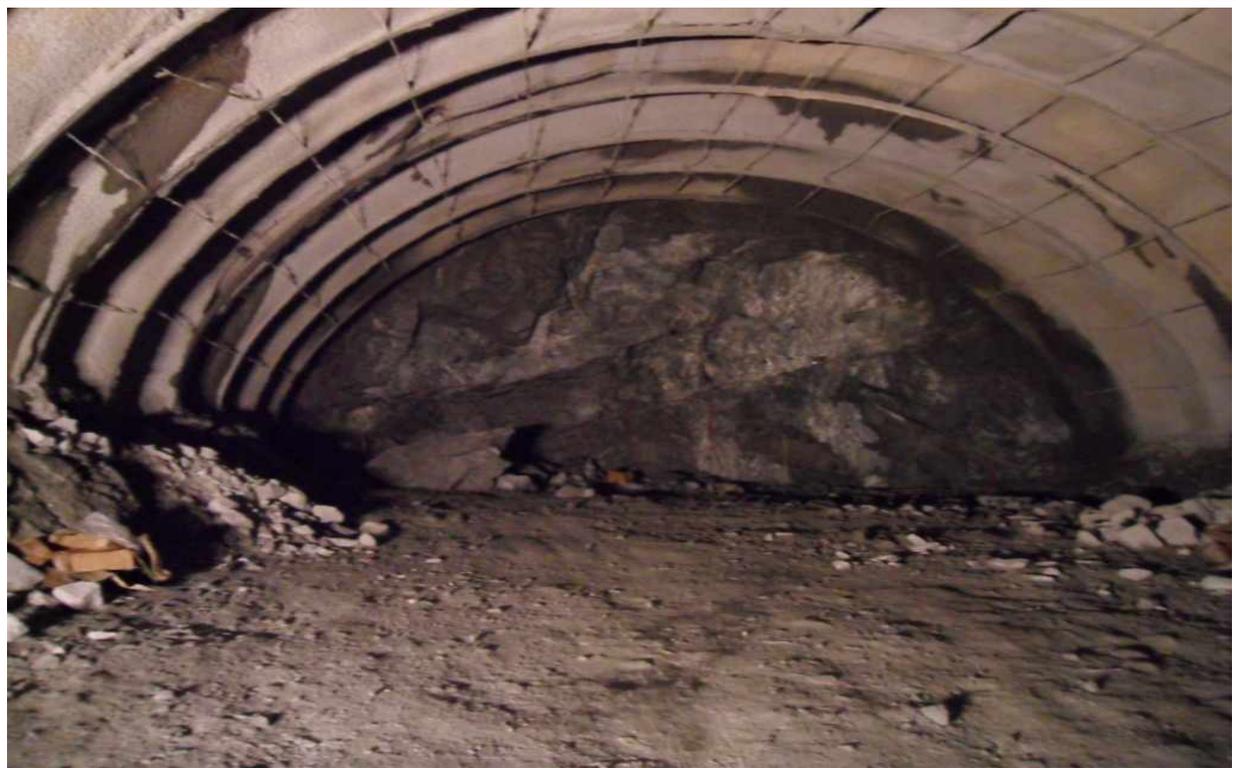
재해발생위치 전경

- 상기 간접원인이 복합적으로 작용한 상태에서 재해발생 당일 역구배 형태인 막장면에 대한 부석정리, 천공작업 등을 진행하여,
- 작업충격과 진동이 암반 절리면(불연속면)에 악영향으로 끼쳐 결합력이 저하된 암반이 중력이 이기지 못하고 붕락된 것으로 추정됨.

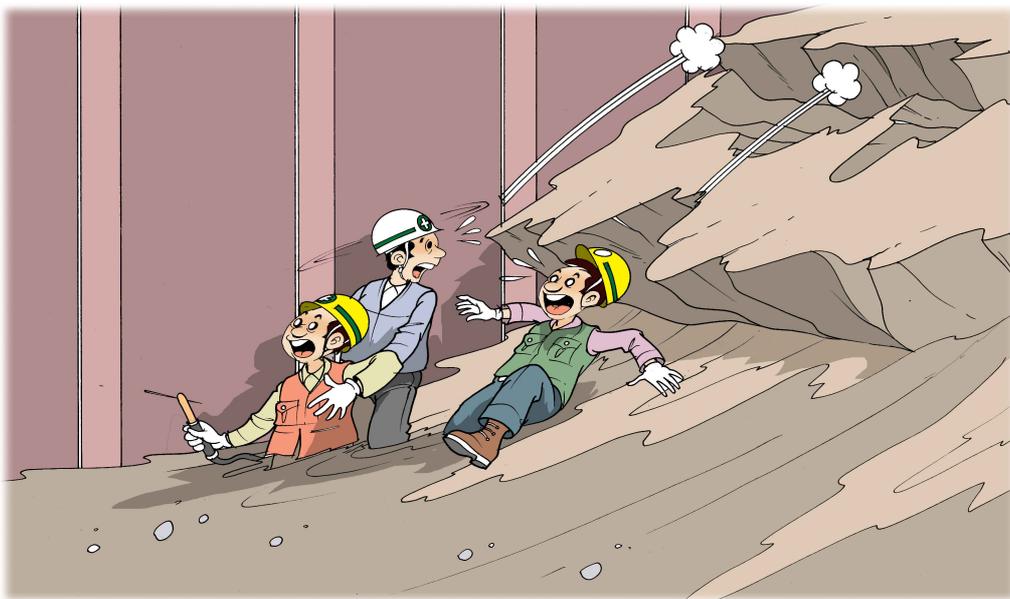
재해상황도

공 사 명	○○ 차집관거 설치공사	발생일시	2011.09.25(일) 09:38분경
재해형태	붕괴(무너짐)	재해정도	사망 3명
소 재 지	대전시 유성구 봉명동	공사규모	관로 L=5.12km, 맨홀 2개소
재해개요	용접공이 하수관 맨홀 시공위치의 흙막이 배면(지상)에서 토류강판 추가 근입을 위해 굴삭기(진동 해머 장착)로 들어 올린 강판(1.2m x 1.75m)을 기 시공된 강판에 용접하는 작업 중 흙막이(SGP 공법 : 가로 10.14m, 세로 10.14m, 깊이 7.6m) 배면 지반(사질토)이 내려앉으면서(기 굴착된 흙막이 내부로 토사 유입) 가슴까지 매몰되자 협력업체 직원과 굴삭기 운전자가 구조를 시도하였으나 지반이 추가 붕괴되면서 3명 전원이 매몰되어 사망한 재해임.

안전대책	<ul style="list-style-type: none"> - 흙막이 지보공을 조립할 때에는 당해 조립도에 따라 설치방법과 순서를 준수하여야 함. ※ 당 현장의 경우 사질토이고 하천에 인접하여 굴착함으로써 지하수 유입 등에 의한 붕괴 위험이 높은 작업조건이므로 차수역할을 하는 토류강판을 충분한 깊이 까지 근입 후 굴착하는 등 시공순서를 준수하여야 함.
------	---

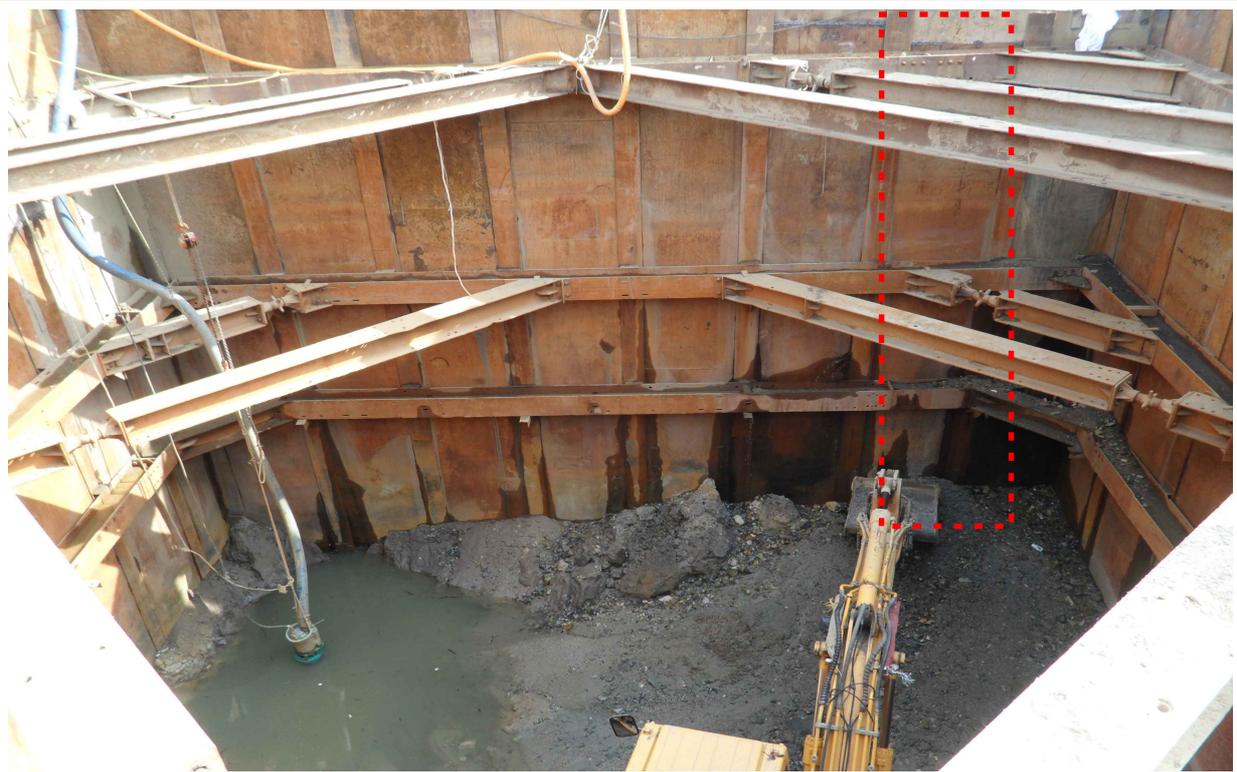
- 사고발생 장소는 하천변으로 약 GL-1.2m 위치에 지하수위가 존재하는 사질토 지반으로 지하수 유입 등에 의한 붕괴위험이 높은 작업조건이었으나,
 - 흙막이 토류강판이 약 7.4 ~ 8.0m 근입된 상태에서 깊이 7.6m 지점 굴착작업과 강판 연장 작업을 동시에 진행하여,
 - 굴착 저면에서 강판이 약 20cm 떠있는 지점으로 흙막이 배면에 있던 토사와 지하수가 흙막이 내부로 다량 유입되면서 배면 지반이 내려앉은 것으로 추정됨.
 - ※ 당 현장의 경우 재해예방을 위해 계획심도까지 토류강판을 근입한 후 굴착작업을 진행하는 등 시공순서를 준수하거나, 강판 근입 곤란 등 문제 발생 시 보강조치 또는 공법변경 등의 대책 수립·시행 필요.

흙막이 내부 전경(토사유입 위치)

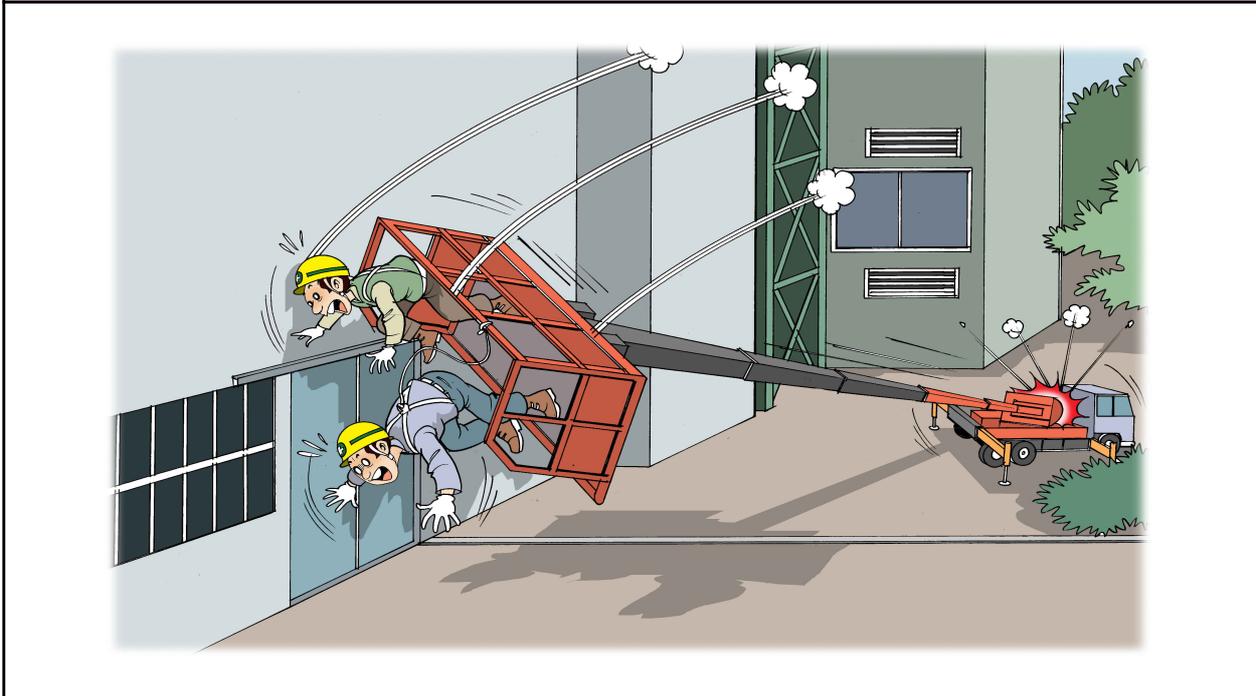
재해상황도

피재자 2명이 고소작업차(SKY 750-Q8C1)의 작업대에 탑승하여 보일러 외부 함석 보수작업 중 작업위치를 높이기 위해 붐을 인출하다 높이 약 62m 지점에서 체결상태가 불량하고 노후화가 진행된 붐 연결부인 Turn Table 볼트가 하중을 견디지 못하고 파단되면서 붐이 전도되어 지상바닥으로 추락 사망한 재해임.

- 고소작업차 사용 작업 시에는 Turn Table, 붐, 작업대 등 각 부위의 이상 유무를 확인하고 이상 발견 시 보수·보강 등 필요한 조치를 하여야 함.
- ※ 당 현장의 경우 링기어-턴테이블 플랜지 고정볼트 체결 철저, 볼트·너트 풀림상태 확인 등 정기점검 실시 후 보수·보강 등의 조치 필요

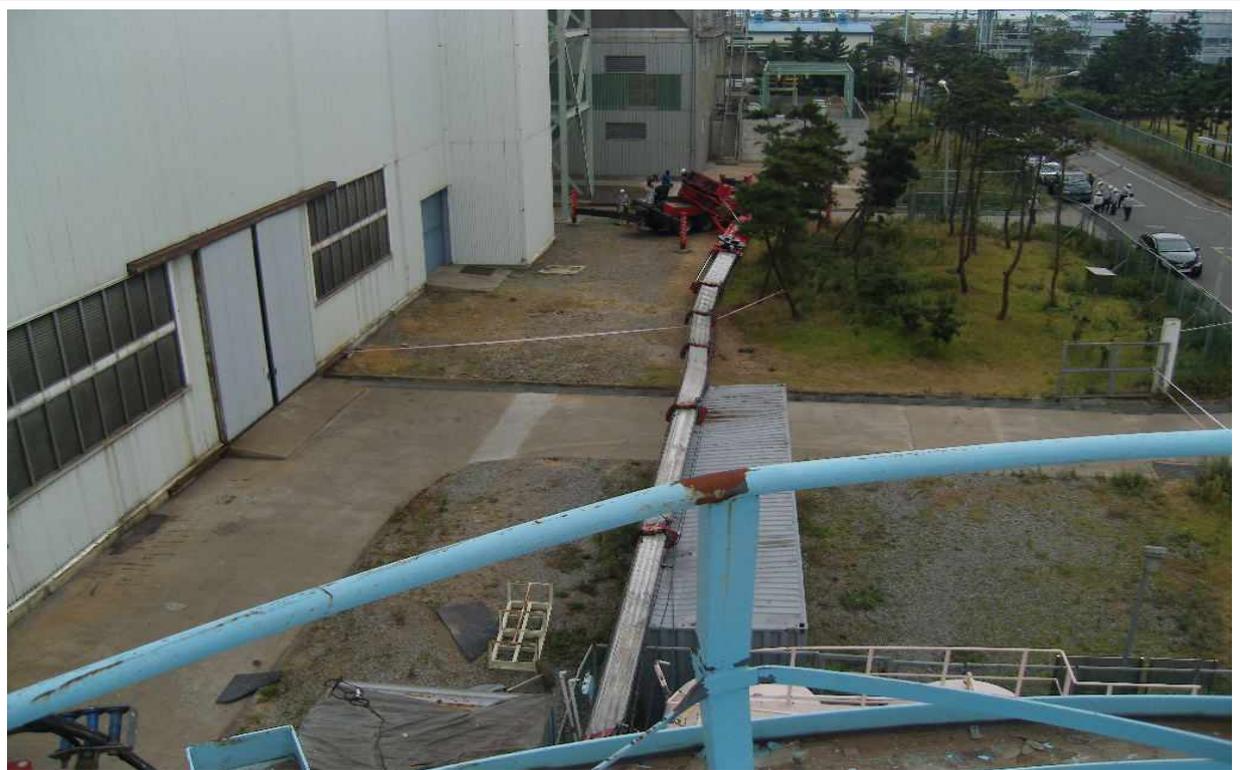
붕 전도 상태(1)

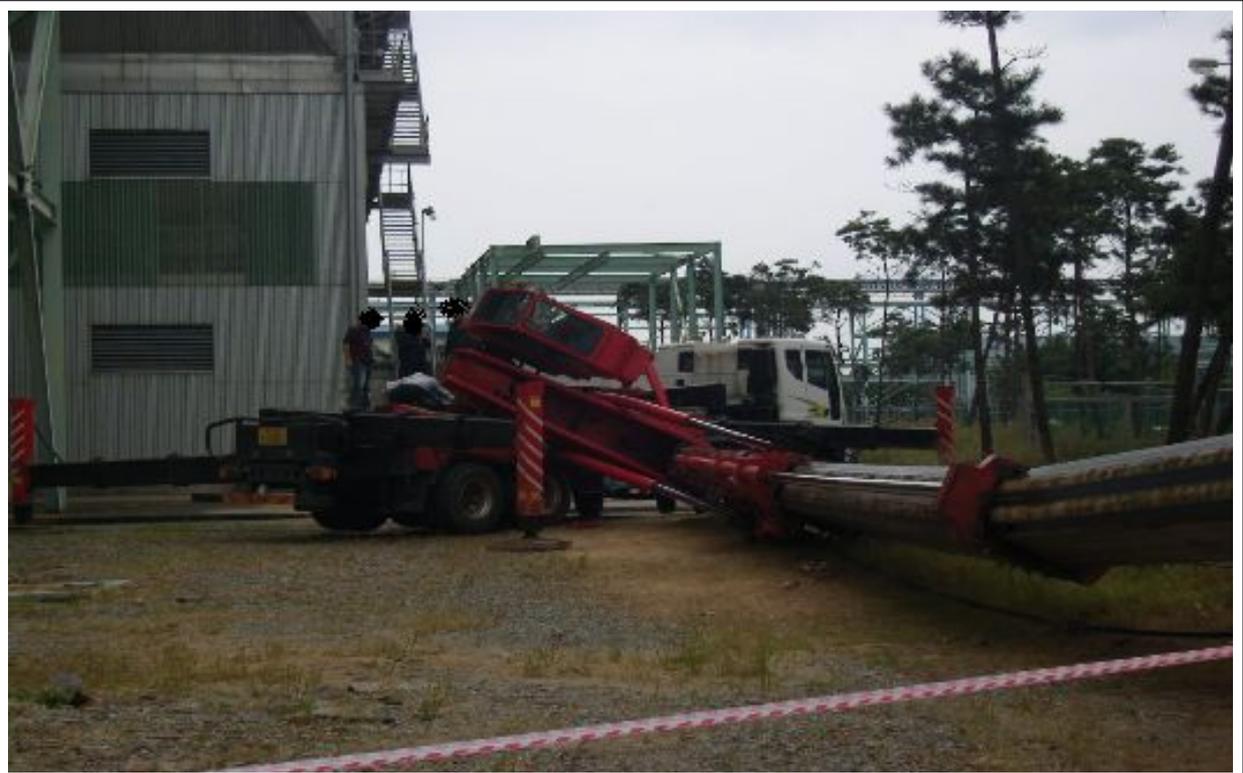
붐 전도 상태(II)

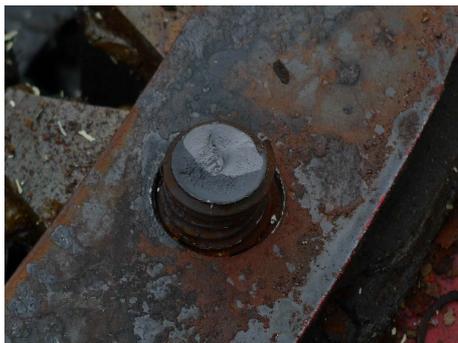
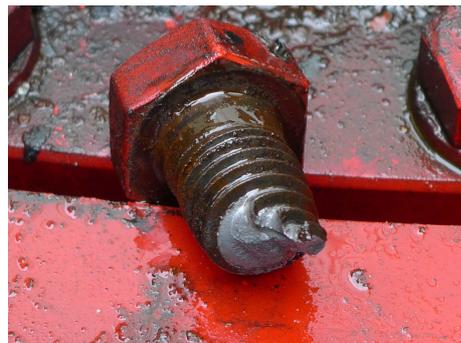
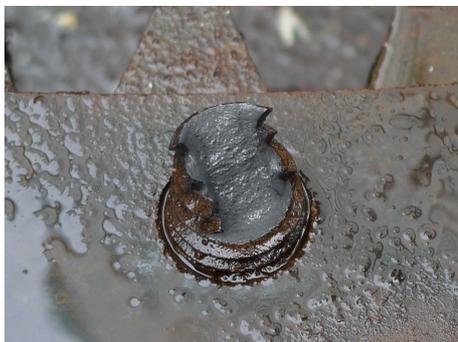
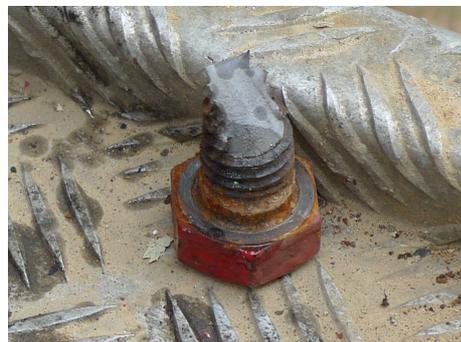
- 턴테이블 플랜지 유동 발생 상태에서 붐에 가해진 횡방향 하중을 견디지 못하고 턴테이블 체결볼트 파단 및 붐 전도
 - 턴테이블 플랜지 전반에 걸친 유동 발생으로 링기어 볼트에 반복적으로 충격 및 피로하중이 작용하여 볼트 강도가 저하된 상태에서,
 - 붐의 횡에 의한 편심하중, 붐 인출 시 충격하중 등의 횡방향 하중을 견디지 못하고 턴테이블 볼트가 파단되면서 전도사고가 발생한 것으로 추정됨.
 - ※ 사고발생 당시 붐 인출길이 약 62m, 상승각도 약 74도, 작업자 2명 탑승상태로 통상적인 작업조건이었음.

파단된 볼트 상태

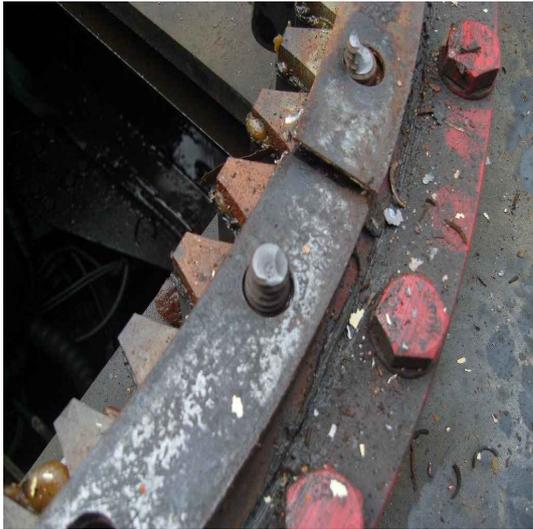
볼트 파단 흔적

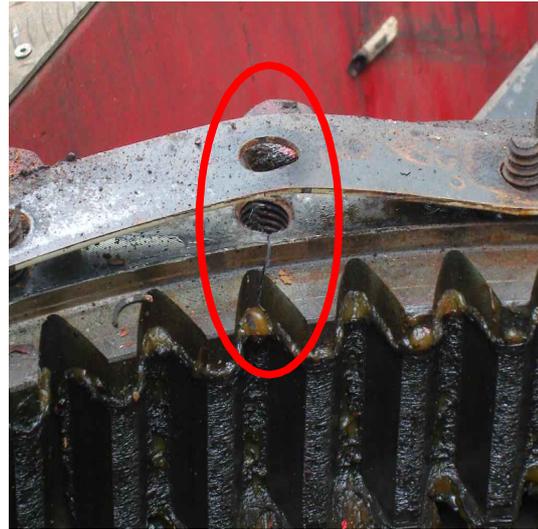
- 36개 볼트 중 2개는 링기어의 해당 나사부에 균열이 발생하여 볼트가 체결력을 유지할 수 없는 상태였음.
 - ※ 해당부위 볼트는 체결력이 부족해 붐 전도 시 파단되지 않았고 나사부위도 별다른 손상이 없었음.

볼트가 뽑힌 부위(링기어 크랙 발생)
