건설 중대재해 사례와 대책

2011. 12

한국산업안전보건공단
KOREA OCCUPATIONAL SAFETY & HEALTH AGENCY

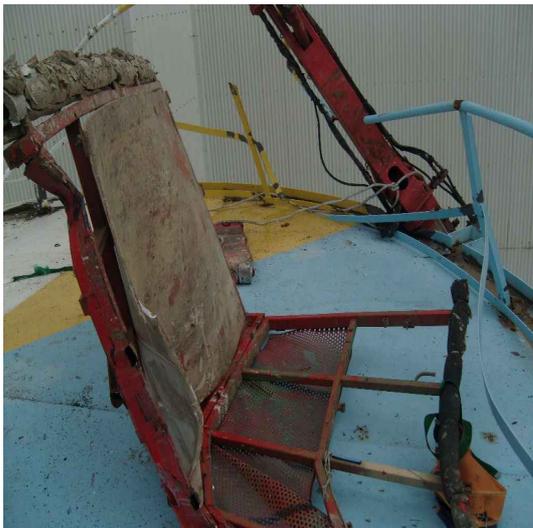
탈락한 작업대

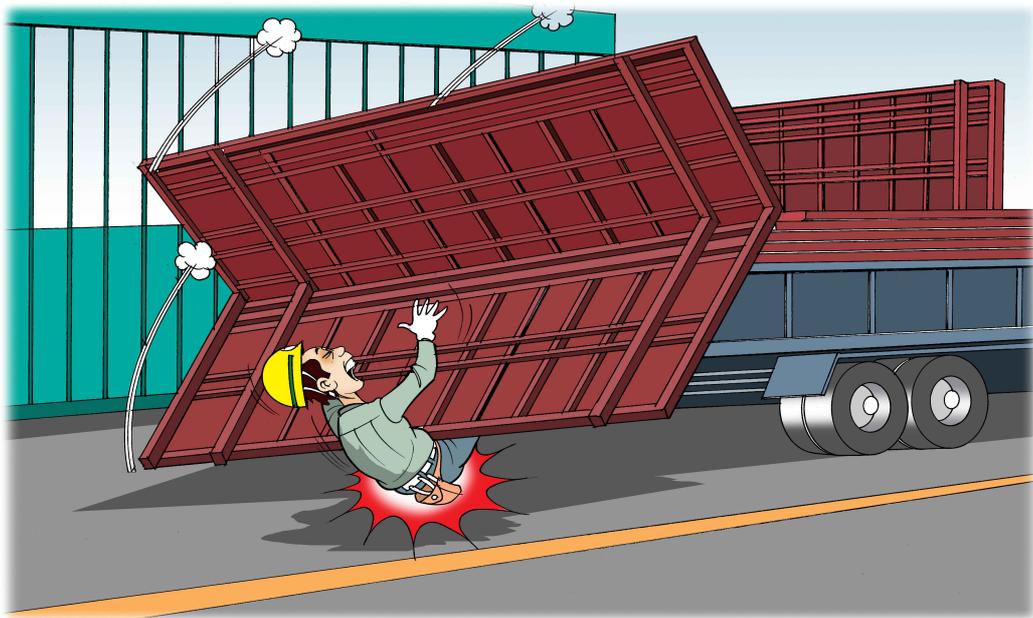
재 해 상 황 도

공 사 명	OO아파트 신축공사	발생일시	2011.08.10(수) 13:05분경
재해형태	전도	재해정도	사망 1명
소 재 지	부산 남구	공사규모	지하 4층, 지상 25층 9개동 773세대
재해개요	피재자가 트럭에 실려 운반된 갱폼의 줄걸이 작업을 위해 갱폼위에 올라서는 순간 갱폼이 전도되며 떨어져(H=2.1m) 바닥과 갱폼사이에 협착되어 사망한 재해임.

안전대책	<ul style="list-style-type: none"> - 갱폼과 같은 중량물을 취급하는 작업을 하는 경우에는 그 작업에 따른 위험을 예방할 수 있는 안전대책에 관한 작업계획서를 작성하고 이를 준수하여야 함.
------	---

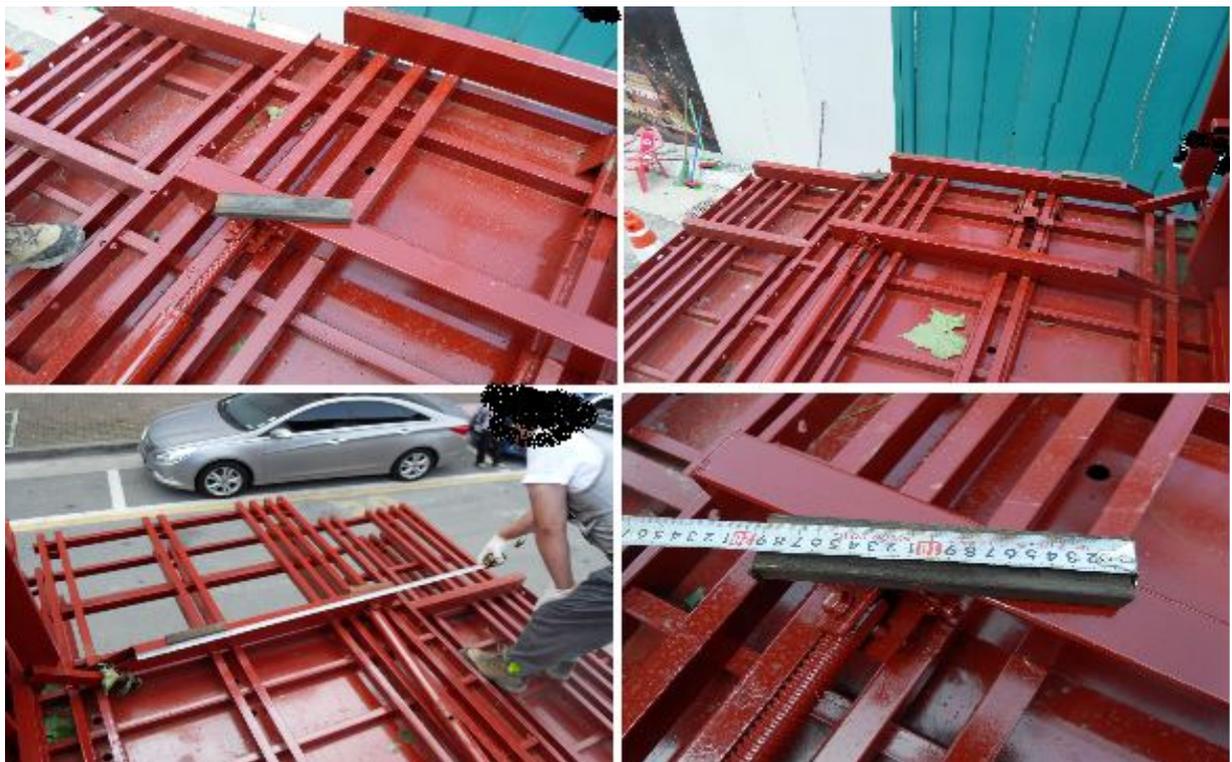
전도된 갱폼하부에 설치된 받침철물

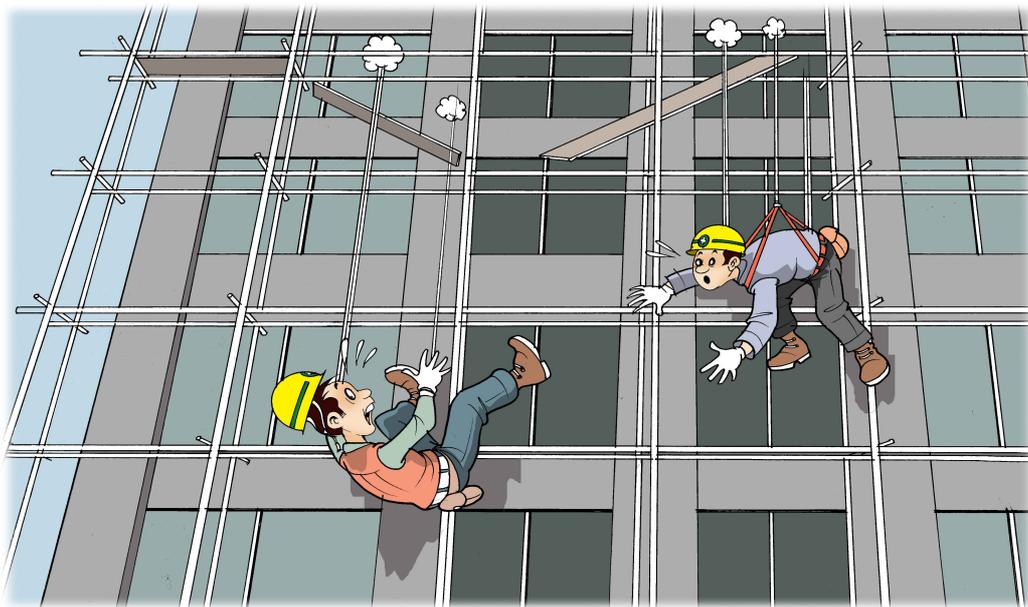
재해상황도

재해개요
 피해자와 동료작업자 2명이 강관비계 위에 설치된 작업발판 상부에서 외부 석재 설치작업을 위한 작업준비 중 작업발판이 탈락되며 피해자는 지상 바닥(높이: 약11m)으로 추락하여 사망하고, 동료작업자는 착용한 안전대에 의해 비계에 매달려 부상을 당한 재해임.

- 작업발판 설치 시 작업발판 재료는 뒤집히거나 떨어지지 않도록 둘 이상의 지지물에 연결하거나 고정하여야 하며,
- 장선설치는 작업발판 설치 등을 고려하여 적정 간격으로 설치하되, 연결부는 클램프 등으로 견고히 체결하여야 함.

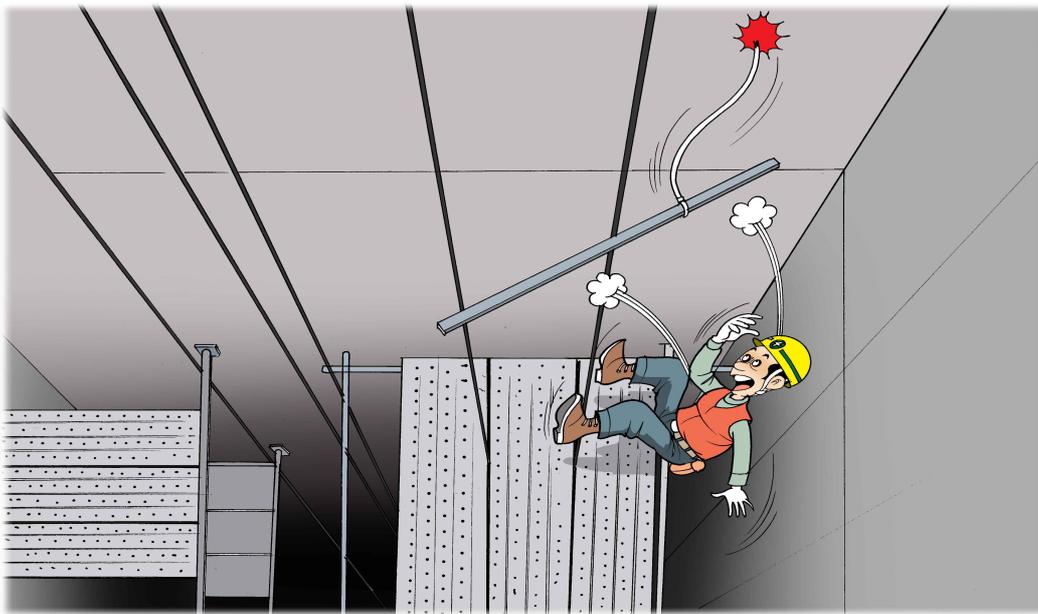
재해상황도

공사명	OO아파트 재건축공사	발생일시	2011.09.17(토) 10:45분경
재해형태	추락(떨어짐)	재해정도	사망 1명
소재지	부산광역시 북구 화명동	공사규모	아파트 48개동
재해개요	피해자가 엘리베이터 레일 설치를 위한 임시작업대 상부에서 레일 설치작업(원치 조종장치 조작) 중 레일을 인양하기 위하여 사용하던 가설(권상용) 원치의 와이어로프가 파단되어 떨어지는 낙하물을 피하려다 55M 아래 지하3층 승강로 바닥으로 추락하여 사망한 재해임.

안전대책	<ul style="list-style-type: none"> - 임시작업대 상부에는 안전난간을 설치하고, 근로자에게 안전대를 착용하도록 한 후 작업을 실시하여야 하며, - 원치를 사용하여 자재를 인양할 경우 축이 드럼에 충돌하는 것을 방지하기 위하여 권과방지장치를 설치하여야 함. <p>※상기 현장의 경우와 같이 조종자가 와이어로프의 감김상태의 확인이 불가하고 드럼에 충돌하여 와이어로프가 끊기거나 손상되는 경우가 발생하므로 권과방지장치를 설치하여 사용 권장</p>
------	---

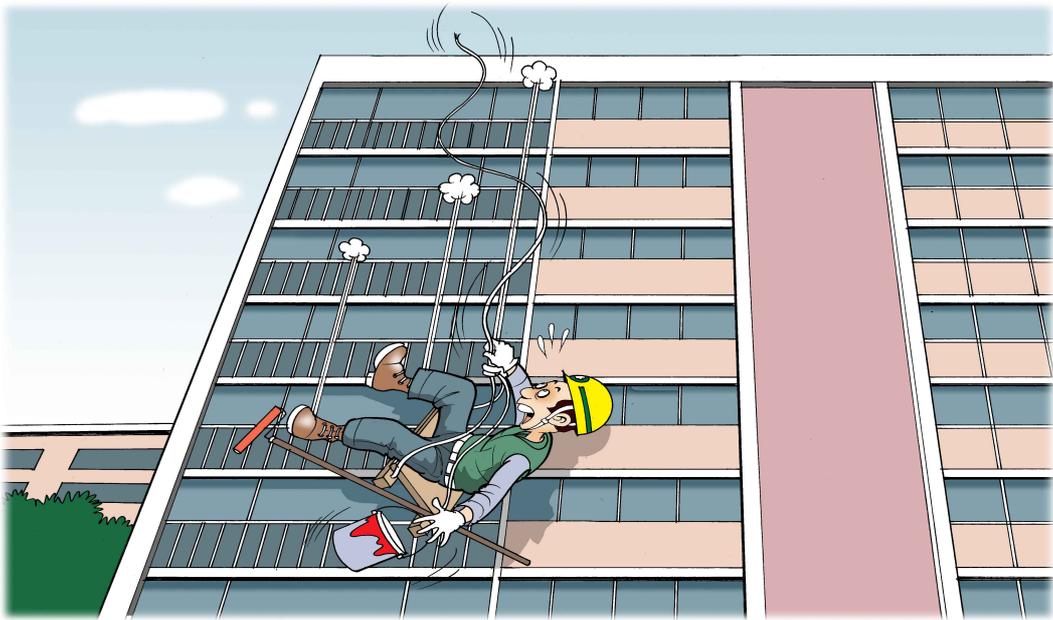
재 해 상 황 도

재해개요
 피해자(도장공)가 OO아파트 옥상방수 및 재도장 공사현장에서 달비계를 이용하여 아파트 외벽 도장 작업 중 달비계와 함께 30m 아래 바닥으로 추락하여 사망한 재해임.

- 달비계 사용을 위한 로프설치 시 앵커볼트 또는 건축물 보 등의 견고한 곳에 지지하여야 하며, 아파트 등 시설물의 유지관리 시 로프를 고정할 수 있는 청소용 고리를 설치하여 항상 사용 가능토록 유지관리하여야 함.
- 또한, 달비계 사용을 위한 로프설치 시 주로프 외에 별도의 구명줄(보조로프 : 안전대 부착설비)을 설치하여 안전대(추락방지대)를 구명줄에 연결하고 작업하여야 함.

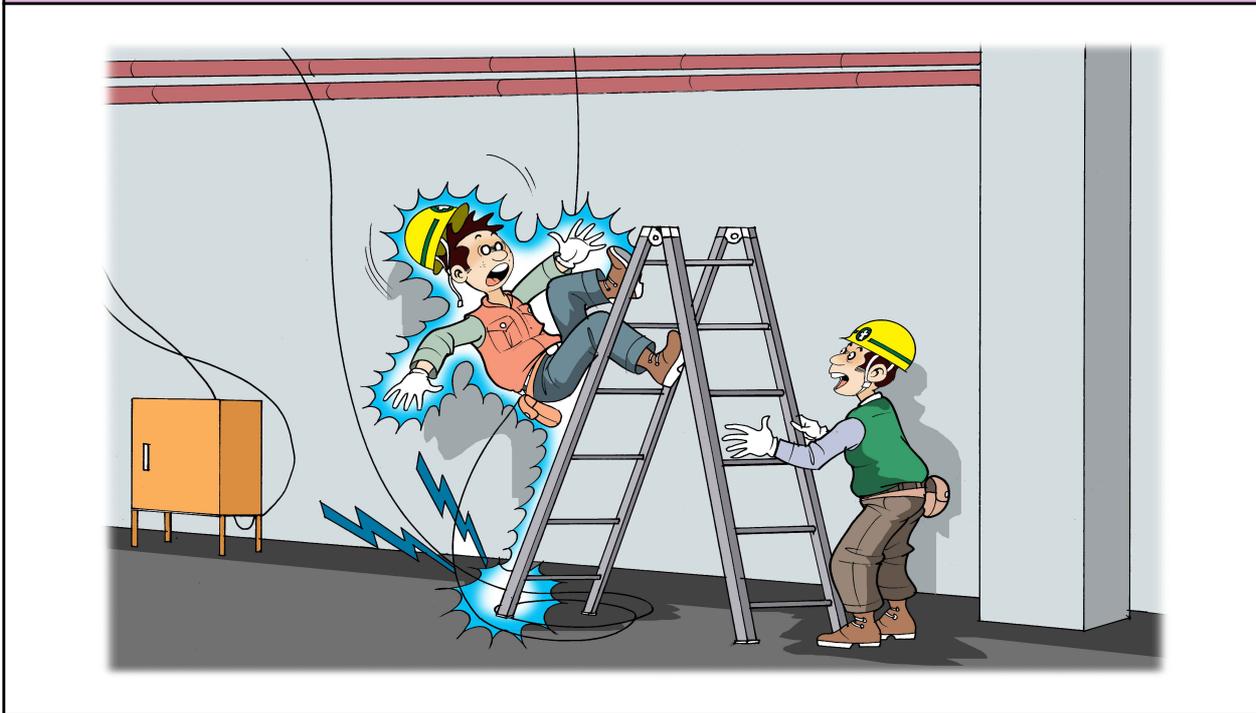
재 해 상 황 도

공 사 명	OO역사 재개발사업	발생일시	2011.07.14(목) 16:48분경
재해형태	감전	재해정도	사망 1명, 부상 1명
소 재 지	부산 동구 범일동	공사규모	역사 내 전기통신공사
재해개요	피재자 등 2명이 대합실내 통신케이블용 받침대(Tray) 설치작업을 하기 위하여 이동식 사다리 위에서 볼트접합 작업 중 감전, 병원으로 후송하였으나 사망한 재해임.

안전대책	<p>- 근로자 작업 또는 통행 등으로 인하여 접촉하거나 접촉할 우려가 있는 가설전선에 대하여 절연피복의 손상으로 인한 감전의 위험을 방지하기 위하여 벽면에 매립하거나 매립이 불가능 할 때에는 절연성능 및 강도가 충분한 전선관 사용 등의 필요한 조치를 실시하여야 하며, 통로바닥에 전선 또는 이동전선을 설치 지양</p>
------	--

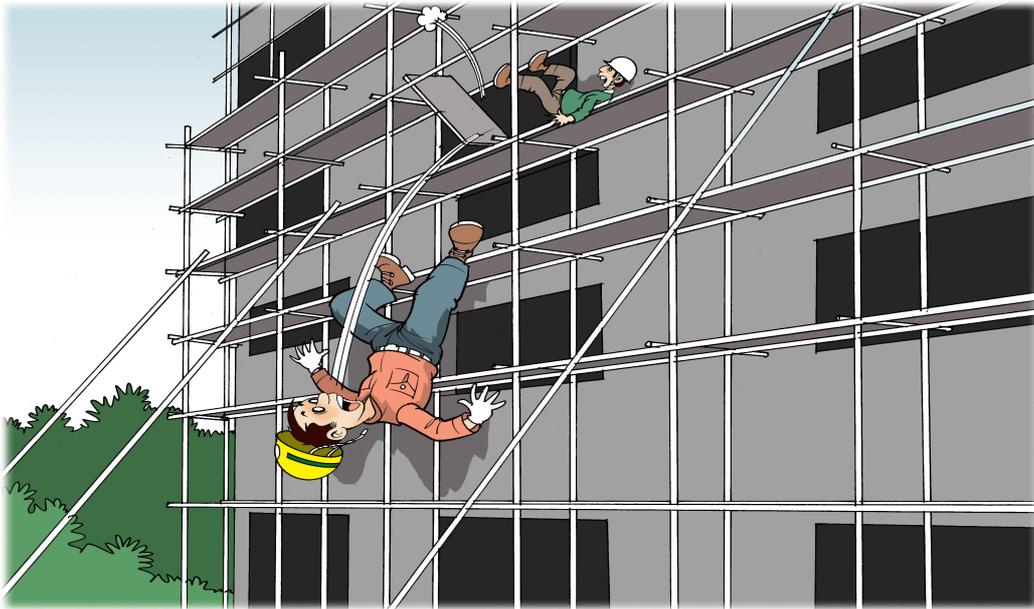
재 해 상 황 도

공 사 명	OO지점 개·보수공사	발생일시	2011.08.15(월) 16:05분경
재해형태	추락(떨어짐)	재해정도	사망 1명, 부상 1명
소 재 지	서울시 영등포구 영등포동	공사규모	지상 3층
재해개요	피재자 등 2명이 쌍줄비계 5단 작업발판에서 분진망 설치작업 중 쌍줄비계의 장선에 설치되어 있던 작업발판(유공발판)의 걸침고리 부분의 용접부가 탈락되며 추락, 1명은 사망, 1명은 부상된 재해임.

- 쌍줄비계상 유공 작업발판을 설치 시에는 유공발판의 걸침고리 용접부의 훼손 상태 등을 확인하여 선별·사용하도록 하여야 하며,
- 추락위험이 있는 비계상 작업발판에서 분진망을 설치하는 작업 등을 실시할 경우에는 안전난간을 충분한 강도를 가진 구조로 견고히 설치하여야 함.

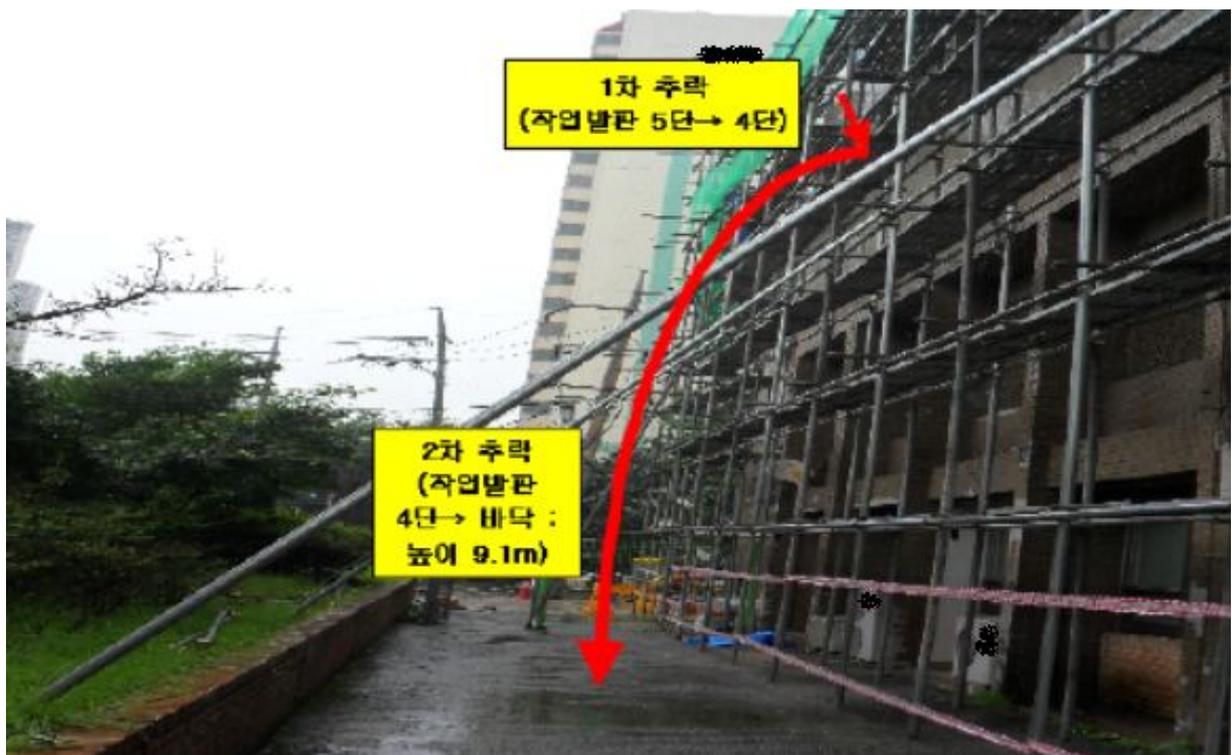
추락경로

1차 추락
(작업발판 5단 → 4단)

2차 추락
(작업발판
4단 → 바닥 :
높이 9.1m)

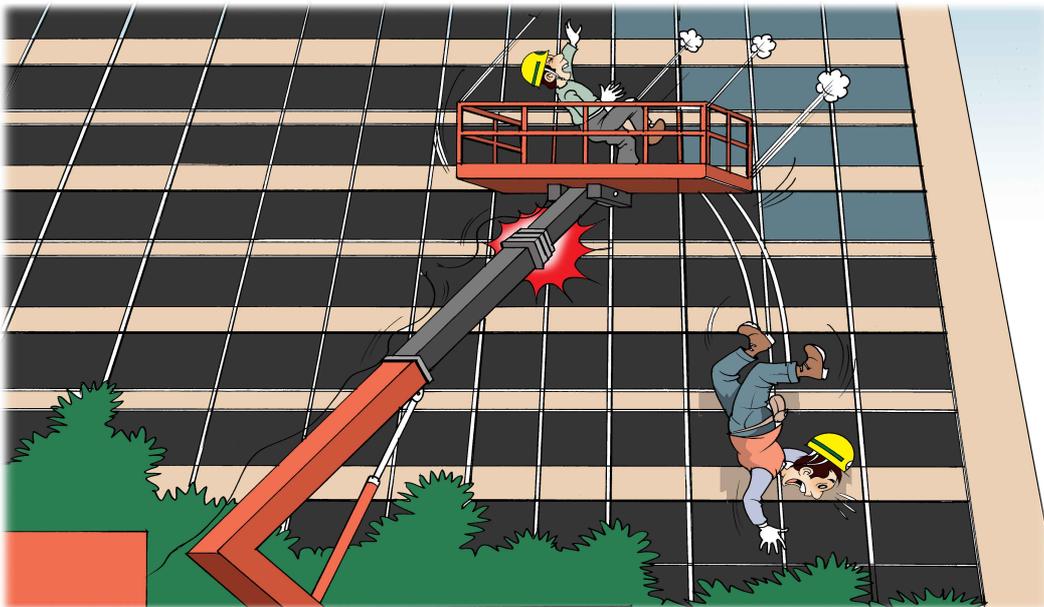
재 해 상 황 도

근로자 2명이 탑승한 상태에서 작업대를 작업위치로 상승시키던 중, 붐 (Boom) 상승용 와이어와 볼트의 스웨이징(Swaging) 단말 이음부가 파단 되면서 붐이 순간적으로 접히는 충격으로 1명은 작업대 외측으로 추락하여 사망, 나머지 1명은 작업대 상에서 부상당한 재해임.

- 고소작업차(고소작업대)의 가동 및 사용시간에 따라 단말 이음부 등 주요구조부는 반복적인 피로하중에 의해 균열 및 단면부족 등 강도가 저하될 수 있으므로 주기를 정하여 주요 구조부에 대한 정기적인 점검을 실시하고, 이를 보수하는 등 관리를 철저히 하여야 함.
- 또한, 고소작업차 작업대에 탑승한 근로자는 안전대를 작업대의 안전난간 등에 걸고 작업토록 관리하여야 함.

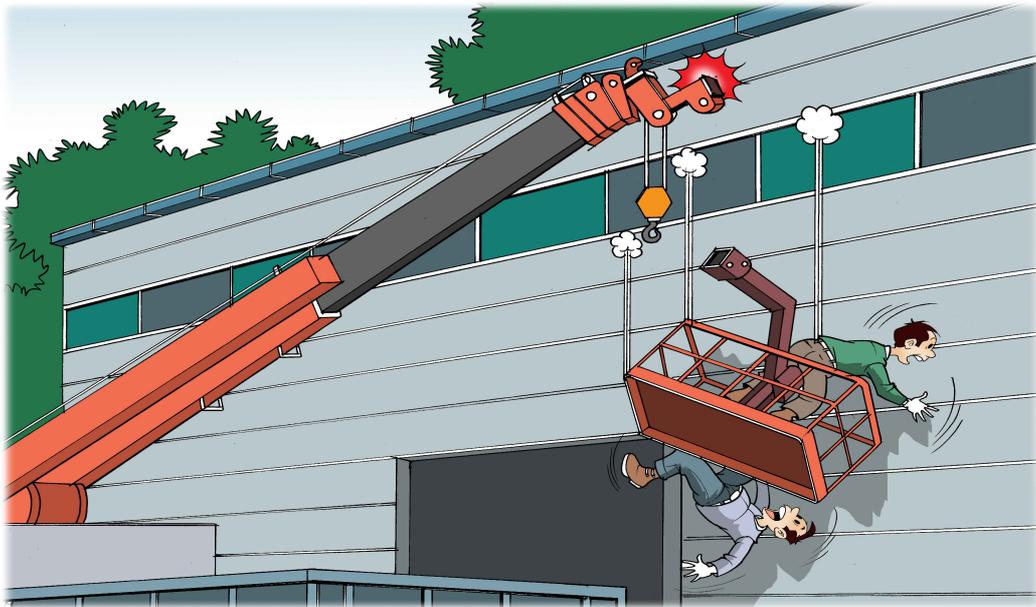
재 해 상 황 도

공 사 명	OO산업(주) 공장신축공사	발생일시	2011.07.06(수) 17:05분경
재해형태	추락(떨어짐)	재해정도	사망 1명, 부상 1명
소 재 지	충북 청원군	공사규모	공장 1개동
재해개요	재해자(패널공) 등 2명이 공장동 외부 패널 접합부에 실리콘 마감 작업을 위하여 카고크레인(15ton) 탑승설비를 타고 상승하던 중 카고크레인 붐(Boom)과 탑승설비를 연결하는 브라켓(t=10mm, 270mm×240mm)이 파단되며 탑승설비가 지상으로 낙하, 탑승했던 근로자 1명 사망, 1명 부상당한 재해임.

안전대책	<ul style="list-style-type: none"> - 카고크레인의 탑승설비를 이용하여 고소작업을 할 때에는 탑승설비가 뒤집히거나 떨어지지 아니하도록 붐, 탑승설비 및 브라켓 등의 주요 부재에 대한 이상·결함 유무를 확인한 후 보수·교체하는 등의 필요한 조치를 하여야 하며, - 카고크레인의 탑승설비를 이용하여 고소작업을 할 때에는 안전모를 착용하고 크레인 붐 등에 구멍줄을 설치하여 안전대를 걸고 작업하여야 함.
------	---

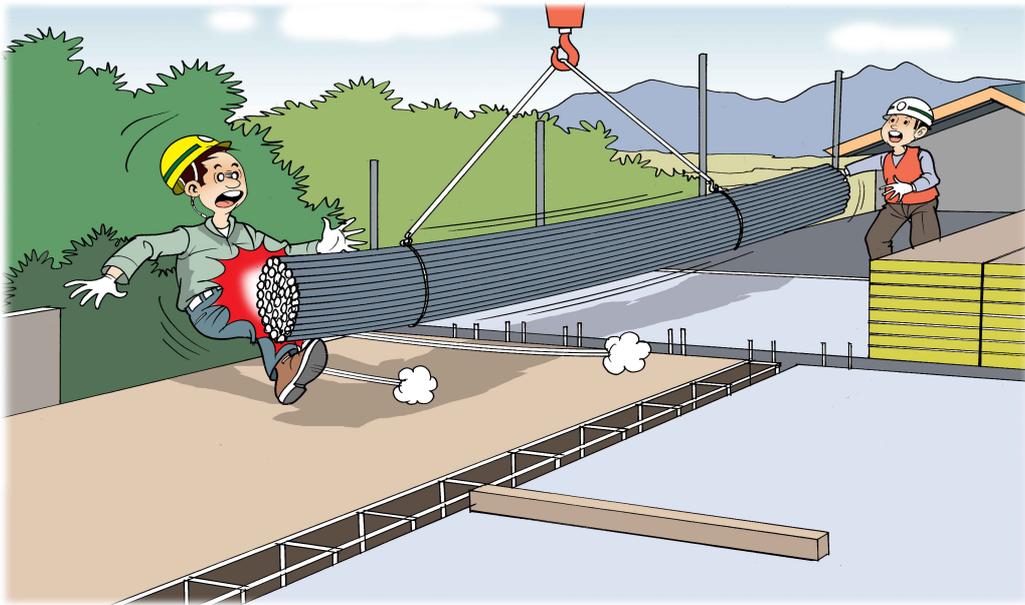
재해상황도

공사명	개인 단독주택 신축공사	발생일시	2011.07.22(금) 08:20분경
재해형태	추락(떨어짐)	재해정도	사망 1명
소재지	경기 이천시 호법면	공사규모	지상 2층, 1개동
재해개요	옥상층 슬래브 측면 거푸집 조립작업 중 철근 배근을 위해 옥상층 거푸집 위에 내려놓으려던 철근다발에 부딪히면서 몸의 중심을 잃고 지면 바닥으로 추락, 사망한 재해임.

안전대책	<ul style="list-style-type: none"> - 높이 2미터 이상의 슬래브 단부에서 거푸집 조립작업을 하는 경우에는 근로자의 추락을 방지하기 위해 슬래브 단부 또는 건물 외부에 비계를 조립하는 등의 방법으로 안전난간(또는 안전방망, 안전대 부착설비)을 설치하여야 하며, - 차량계 하역운반기계 등을 이용하여 작업을 하는 경우에는 하역운반기계 및 운반중인 화물에 근로자가 접촉되지 않도록 작업반경 내에 근로자의 출입을 금지하거나, 작업지휘자 또는 유도자를 배치하고 차량계 하역운반기계 등의 유도를 철저히 하여야 함.
------	---

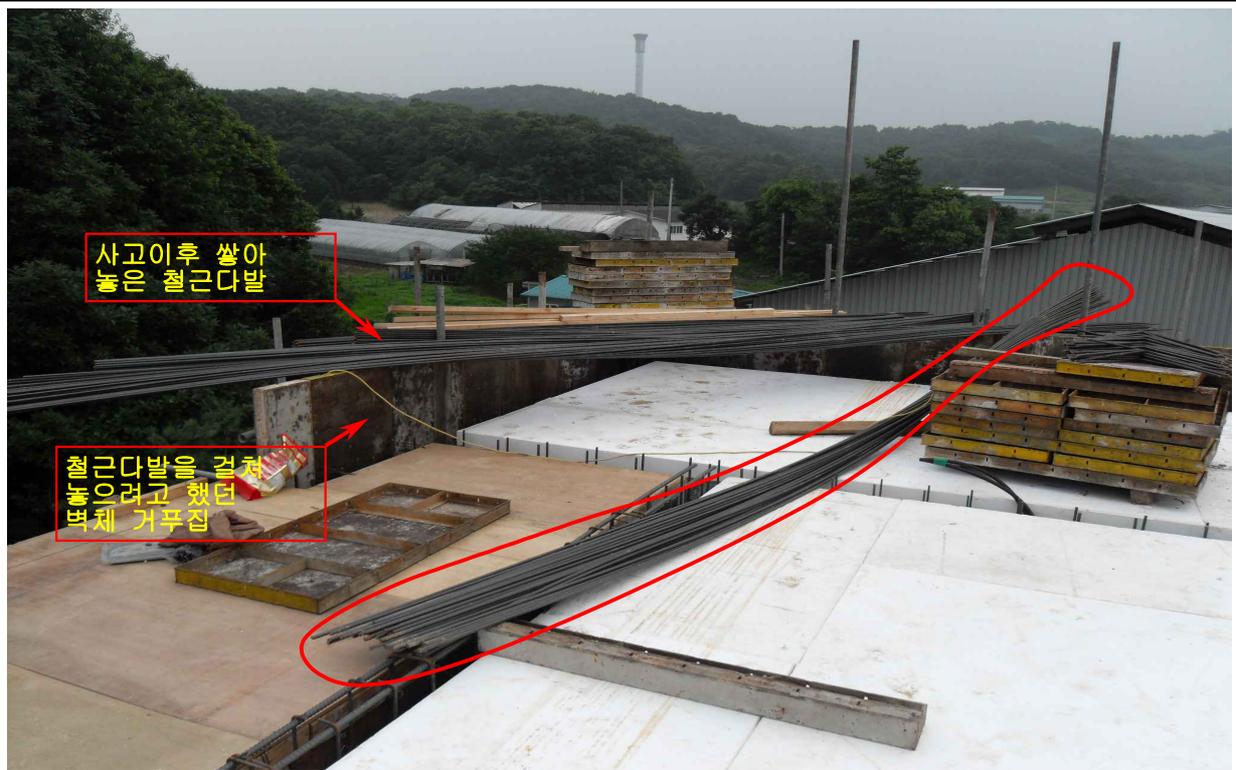
피재자와 부딪힌 철근 다발

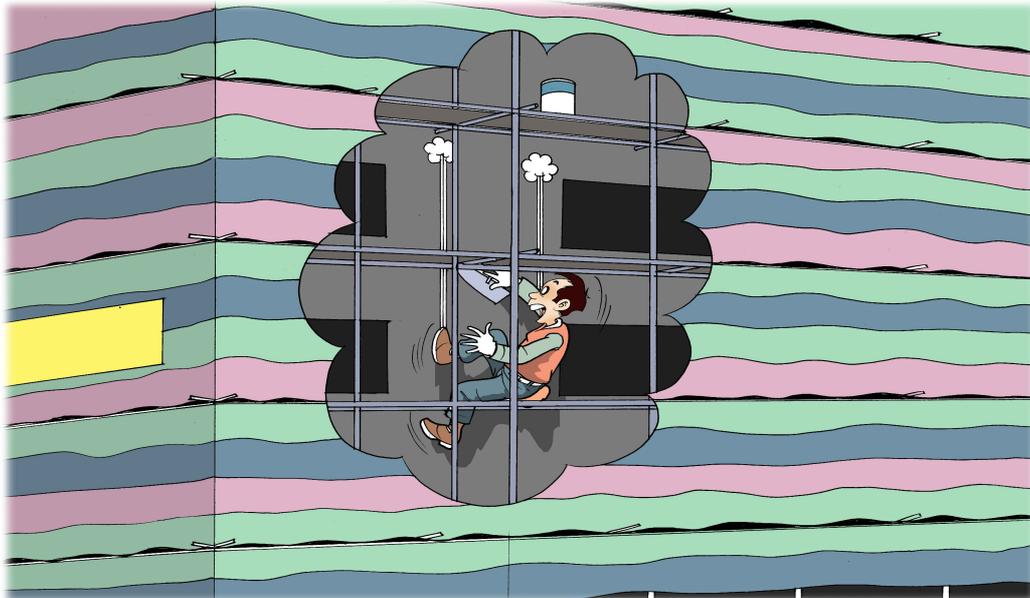
재해상황도

공사명	OO동 다세대주택	발생일시	2011.07.22(금) 09:00경
재해형태	추락(떨어짐)	재해정도	사망 1명
소재지	부천시 원미구	공사규모	지상5층, 1개동
재해개요	피재자(미장공)가 옥상 파라펫 구조물 하부 물꿍기흙 미장작업 중 강관비계에서 지상1층 바닥으로 추락(약 11m)하여 병원에서 치료 중 사망한 재해임.

- 근로자가 추락할 위험이 있는 작업발판 단부에는 안전난간을 설치한 후 작업하여야 하며, 근로자는 안전모, 안전대 등의 보호구를 착용한 상태로 작업하여야 함.

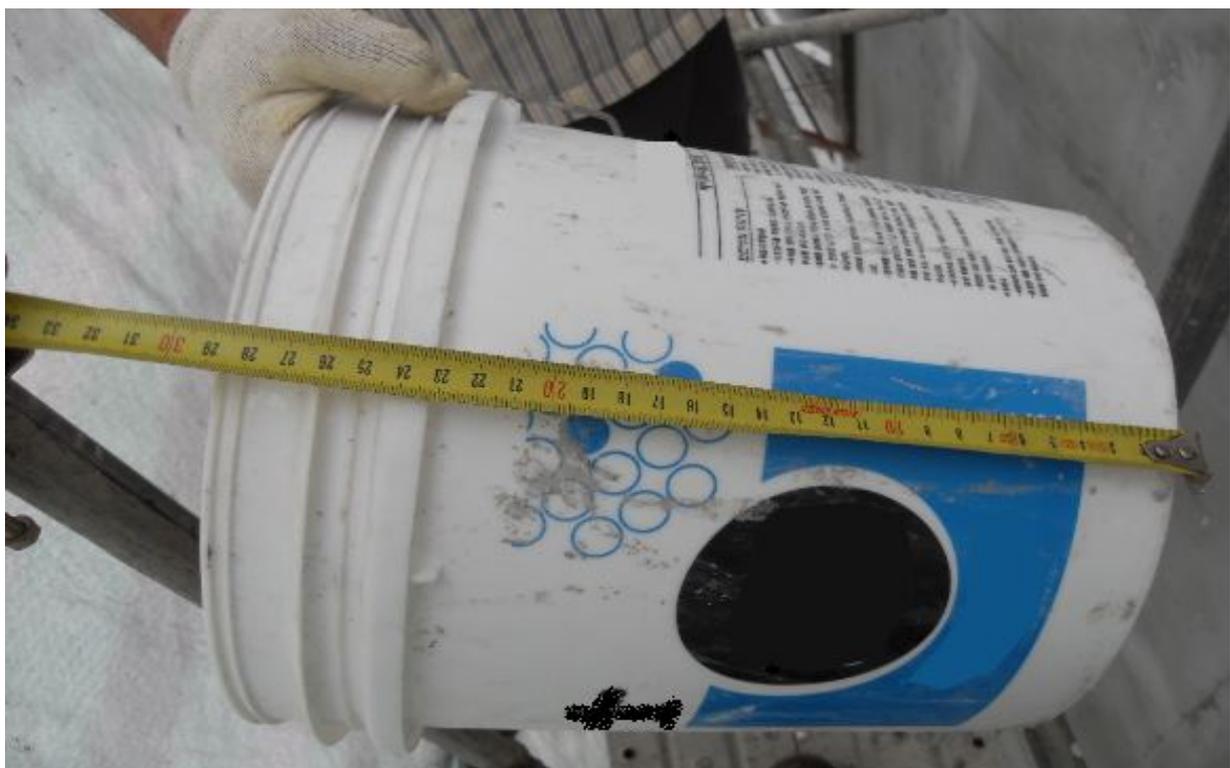
피재자가 밟고 작업하던 세라믹타일접착제 용기

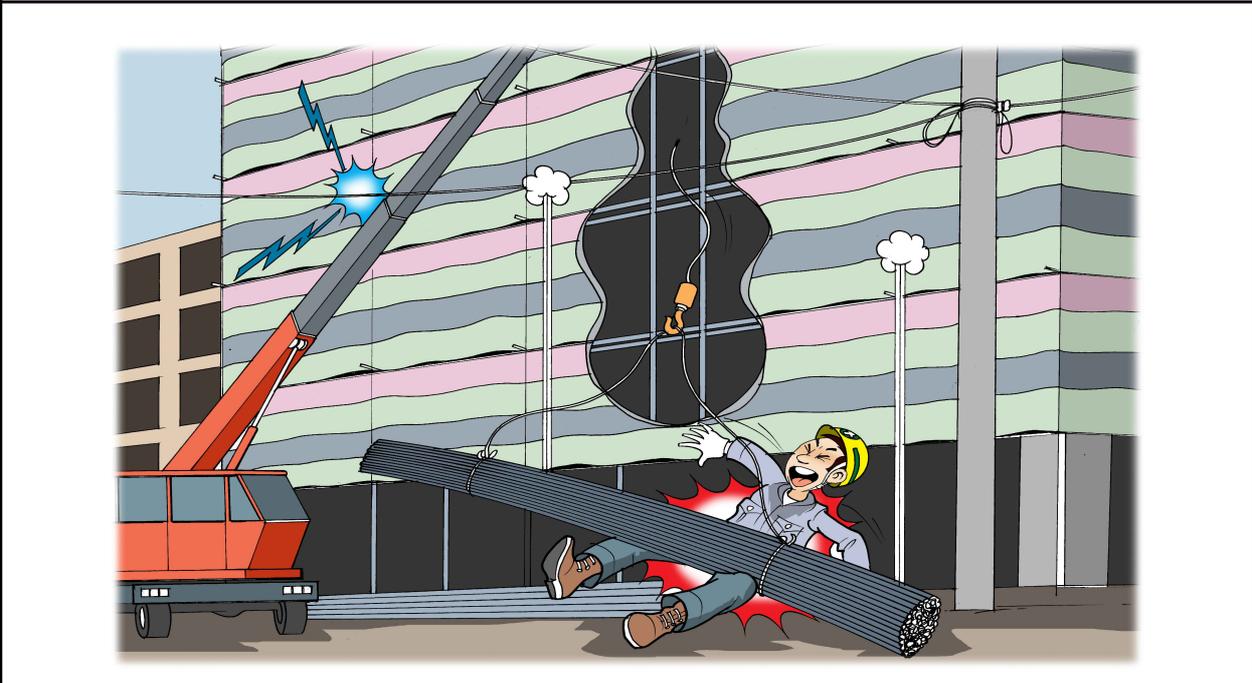
재해상황도

공사명	근린OO시설	발생일시	2011.09.09(금) 08:10분경
재해형태	낙하·비래(떨어짐)	재해정도	사망 1명
소재지	서울시 성북구 동선동	공사규모	지하 1층, 지상 6층 1개동
재해개요	피해자가 각재 등 자재를 반출하기 위해 건물 내부에서 외부로 나오던 중 건물 전면부 도로변에서 이동식크레인을 사용하여 3층 바닥 슬래브로 인양중이던 철근다발(D13×120본, 길이 8m ; 약 1톤)이 이동식크레인 붐대 상부측 권상와이어로프(φ10mm, 파단강도 5.4ton)가 파단되며 낙하하여 하반신이 철근다발에 깔려(골절 및 출혈) 병원으로 후송·치료 중 사망한 재해임.

안전대책	<ul style="list-style-type: none"> - 양중기의 와이어로프 등을 사용하여 고리 걸이작업을 하는 때에는 관리감독자로 하여금 와이어로프 등의 이상 유무를 작업 시작 전 점검하도록 하여야 하며, 킥 등 심하게 변형된 와이어로프는 즉시 교체하여야 함. - 중량물 취급 작업 시 작업 전 추락, 낙하, 전도, 협착, 붕괴위험을 예방할 수 있는 안전대책을 수립하여 작업계획서를 작성하고 그 내용을 근로자에게 주지시켜야 하며, - 철근 등 중량물 양중 작업으로 인하여 근로자에게 낙하물에 의해 위험을 미칠 우려가 있는 장소에는 근로자 출입금지 등의 조치를 철저히 하여야 함.
------	--

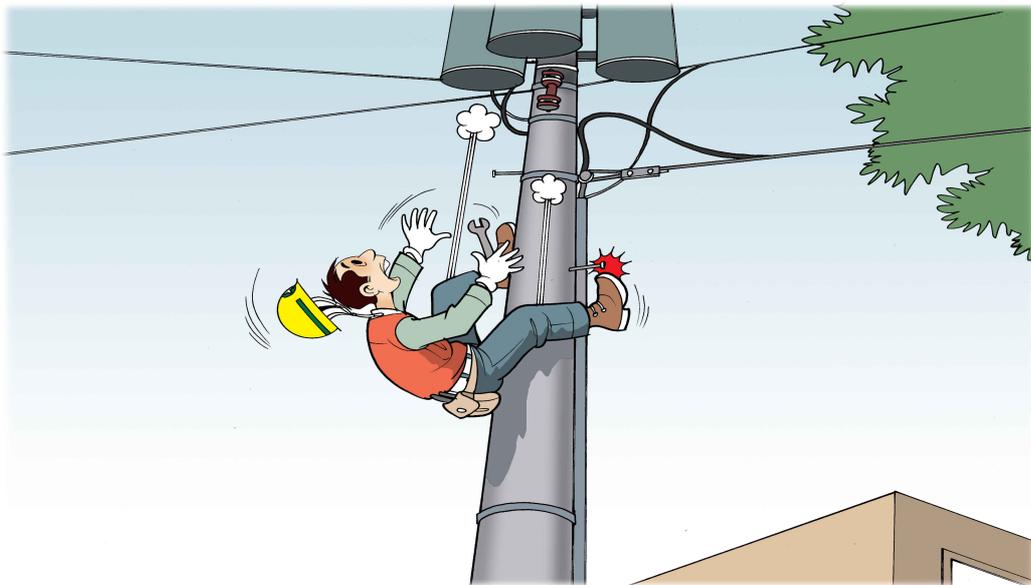
재해상황도

공사명	OOO 개인공사	발생일시	2011.09.15(목) 11:15분경
재해형태	추락(떨어짐)	재해정도	사망 1명
소재지	경기도 용인시 양지면	공사규모	지상2층 공장 및 창고 1개동
재해개요	피재자가 신축건물 내부 전기 인입을 위한 배선작업을 하기 위해 창고 옆 기존 전주 위로 올라가서 전선 고정(벤딩)작업을 마치고 작업을 위해 하부로 이동하려던 중 실족하여 높이 3.8m 아래 콘크리트 바닥으로 추락, 사망한 재해임.

안전대책	<ul style="list-style-type: none"> - 전주 상부의 전선 케이블 설치 및 배선 등 작업 시 근로자가 추락 위험이 있는 경우 안전한 작업발판을 설치하거나 근로자에게 당해 작업에 적합한 안전대를 착용하도록하여 추락을 방지하여야 함. ※ 전주 상부 근로자 작업 및 이동시에는 안전 그네식 안전대(U자걸이 및 보조 안전대)를 착용하고 U자걸이 짐줄 또는 보조 안전대(반드시 하나는)를 체결한 상태에서 이동을 하여야 함. - 전주 상부에서 작업을 하는 경우 근접되어 있는 전주 및 주변 전선 등 장애물을 사전 파악하여 안전작업 계획을 세우고, 필요한 경우 고소작업대 등을 이용하여 안전하게 작업을 하여야 하며, 근로자는 안전모 턱끈을 체결하는 등 개인보호구 착용을 철저히 하여야 함.
------	---

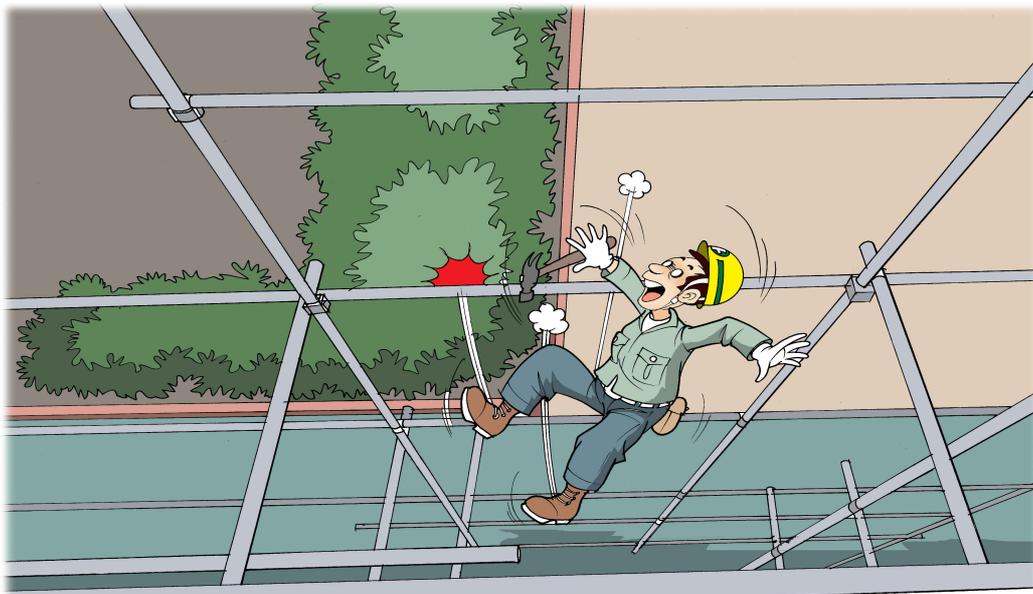
재 해 상 황 도

공 사 명	OO학교 특별교실 증축공사	발생일시	2011.07.24(일) 10:20분경
재해형태	추락(떨어짐)	재해정도	사망 1명
소 재 지	부산시 동래구	공사규모	교사동 1개층 증축
재해개요	피재자는 특별교실 증축공사현장에서 외부 쌍줄비계 상에서 비계 띠장 조립 작업 중 몸의 중심을 잃고 약 13.2m 아래 바닥으로 추락 사망한 재해임.

안전대책	<ul style="list-style-type: none"> - 비계를 조립·해체 하거나 변경하는 작업을 하는 때에는 폭20cm 이상의 발판을 설치하고 안전대를 사용하도록 하는 등의 추락방지조치를 하여야 하며, 추락 위험이 있는 작업 시에는 안전대를 철저히 지급·착용하여야 함.
------	---

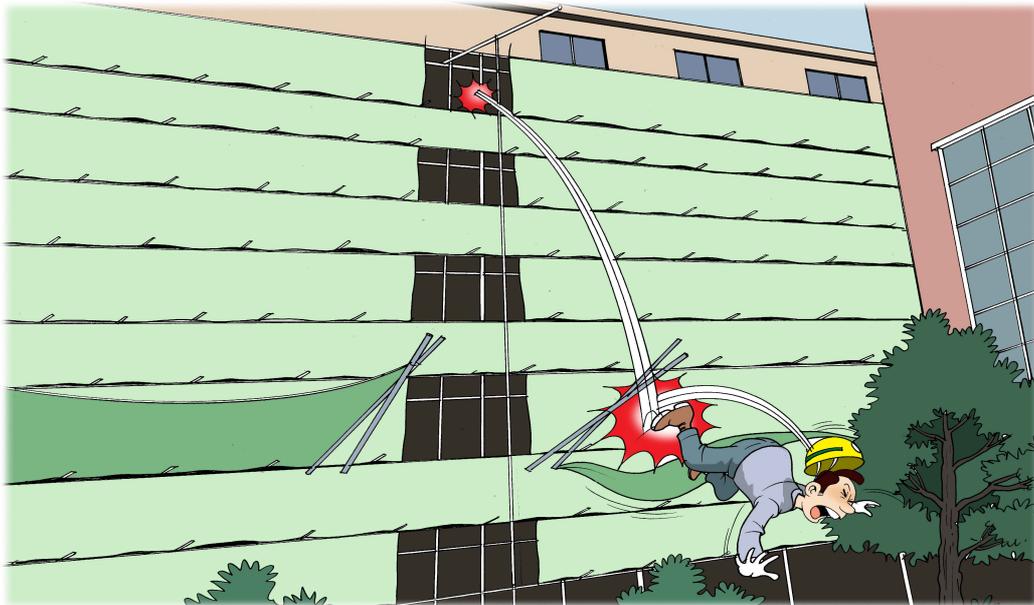
재 해 상 황 도

공 사 명	OO고등학교 외벽보수·보강공사	발생일시	2011.08.15(월) 11:20분경
재해형태	추락	재해정도	2011. 8. 15(월)
소 재 지	서울시 노원구 공릉동	공사규모	사망1명
재해개요	피해자(조적공)가 윈치(winch)를 이용하여 시멘트 배합수(물) 운반작업 중 외부 쌍줄비계 작업발판에서 실족하여 하부 약 16.5m아래로 추락, 낙하물 방지망에 1차 충돌 후 적재된 조적자재 위로 추락, 사망한 재해임.

- 외부 쌍줄비계 작업발판 상에서 윈치를 이용하여 자재를 인양하는 작업과 같이 추락위험이 높은 작업을 실시할 경우에는 안전난간을 설치하거나, 근로자가 안전대를 착용하도록 하는 등 추락방지조치를 철저히 하여야 함.

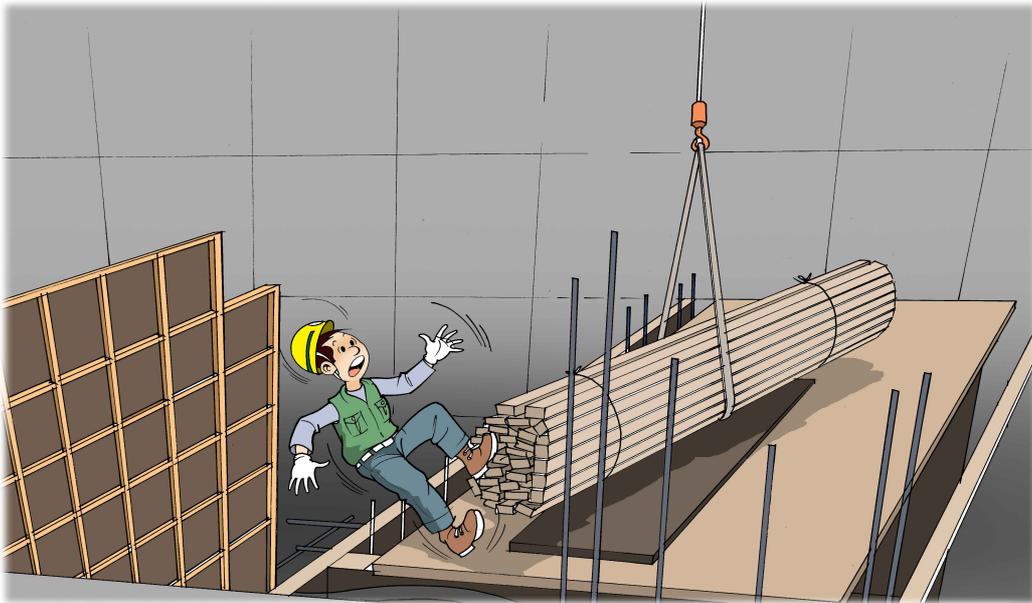
재 해 상 황 도

공 사 명	○○ 성당 신축공사	발생일시	2011.08.29(월) 07:40분경
재해형태	추락(떨어짐)	재해정도	사망 1명
소 재 지	서울 성동구 옥수동	공사규모	지하4층, 지상6층, 1개동
재해개요	피해자 등 6명이 현장 배면쪽 지상 1층과 지하 1층 사이 층층구간 드라이에어리어 상부에 바닥 슬래브 거푸집 설치작업용 각재를 양중 운반작업 중 슬래브 합판 거푸집 단부에서 각재를 받다가 몸의 중심을 잃고 흰룸 피트 개구부 콘크리트 바닥면으로 추락(H≒6m), 병원으로 후송 치료중 사망한 재해임.

안전대책	- 드라이 에어리어 개구부 주변에서 자재운반 등 작업시에는 추락 방지를 위하여 안전방망을 설치하거나 안전대 부착설비를 설치하고 작업자가 안전대 부착설비에 안전대를 걸고 작업하는 등 추락 방호조치를 하여야 함.
------	--

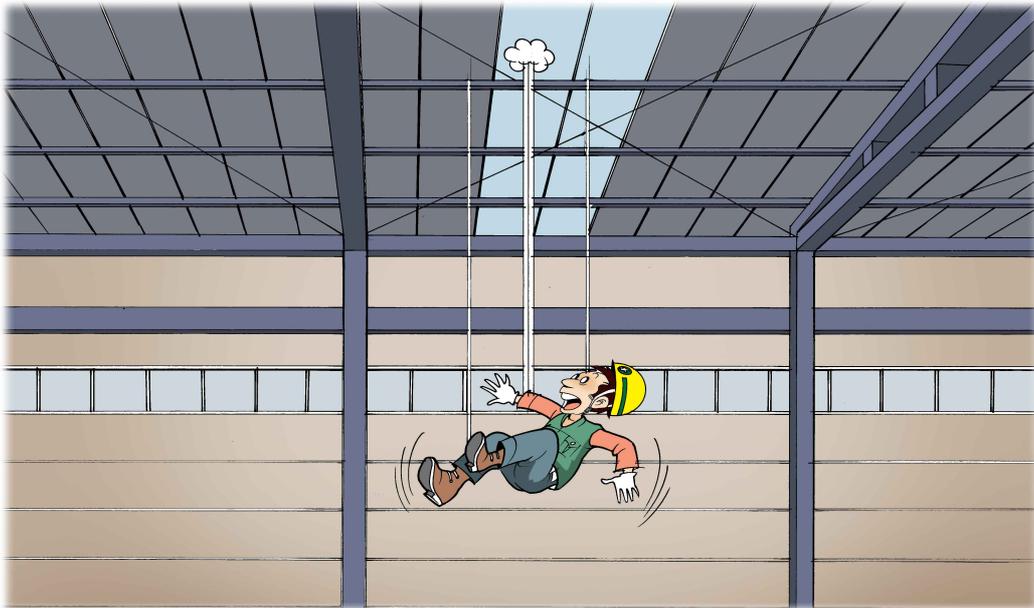
재 해 상 황 도

공 사 명	OO공장 지붕보수공사	발생일시	2011.07.17(일) 08:40분경
재해형태	추락(떨어짐)	재해정도	사망 1명
소 재 지	충북 음성군	공사규모	공장동 지붕 채광창 교체 등
재해개요	피재자(패널공)가 동료작업자 8명과 함께 공장동 지붕 위로 올라가 노후된 채광창을 교체하기 위하여 채광창 1개소를 철거한 후 지붕 용마루로 이동하던 중 해체된 채광창 개구부(길이 9m, 폭 2m)를 통해 12m 아래 공장동 바닥으로 추락하여 사망한 재해임.

안전대책	<ul style="list-style-type: none"> - 지붕 위에서 작업을 할 때에는 개구부(채광창)로의 추락을 방지하기 위하여 하부에 안전방망을 철저히 설치하여야 하고, - 안전방망 설치가 곤란한 경우에는 안전대 부착설비(구명줄)를 처지거나 풀리지 않도록 설치하여야 함.
------	--

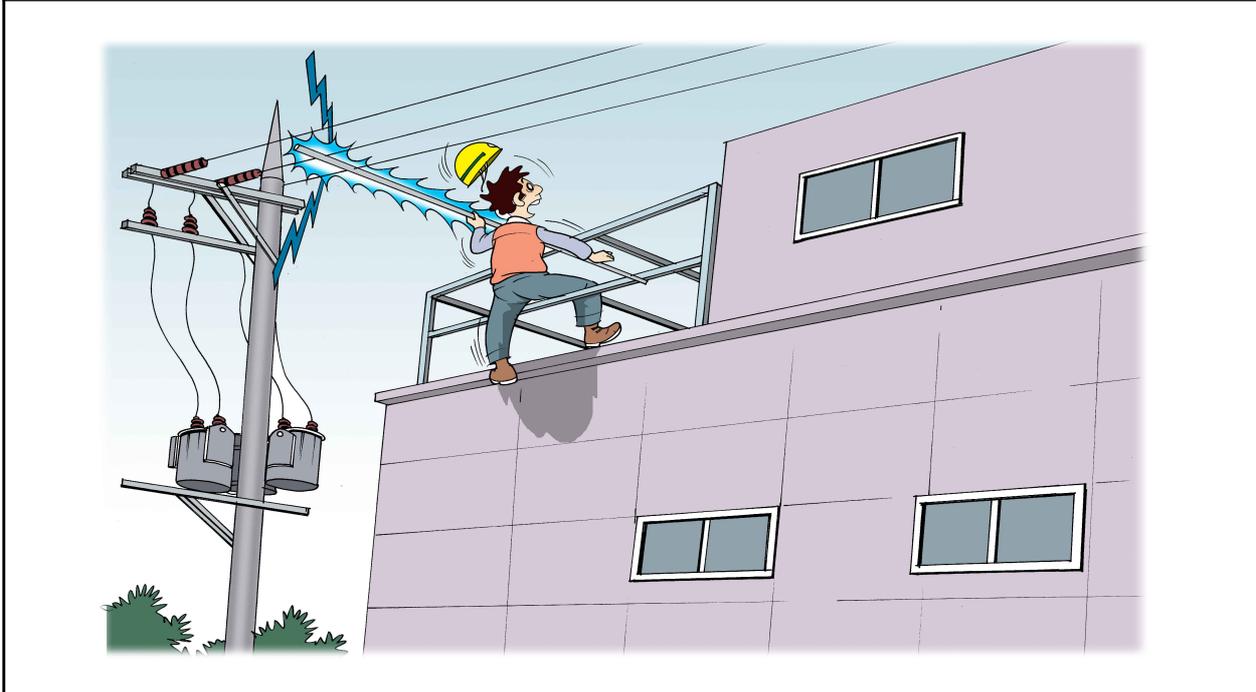
재해상황도

공사명	OO지붕 칼라강판	발생일시	2011.9.15(목) 10:00경
재해형태	감전	재해정도	사망 1명
소재지	제주시 화북1동	공사규모	지상3층
재해개요	피재자가 판넬 부착을 위하여 트러스에 다리를 감아 지지한 상태에서 트러스 부재인 5m 길이의 아연각관을 용접위치에 맞추기 위하여 빼내던 중 약 2m 거리의 근접된 특고압전선의 COS에 각관이 접촉되며 감전되었고, 감전 충격에 의해 몸의 중심을 잃고 약 11m 아래 건물 외측 바닥으로 추락 사망한 재해임.

안전대책	<ul style="list-style-type: none"> - 충전전로 인근에서 작업시 전압에 적합한 절연용 방호구를 설치하여 작업하여야 함. - 또한, 개구부로서 추락의 위험이 있는 장소에서의 작업 시 안전난간을 설치하거나 안전방망을 설치하여야 하며, 안전방망을 설치하기가 곤란한 경우에는 안전대를 지급하고 착용하도록 하여야 함
------	--

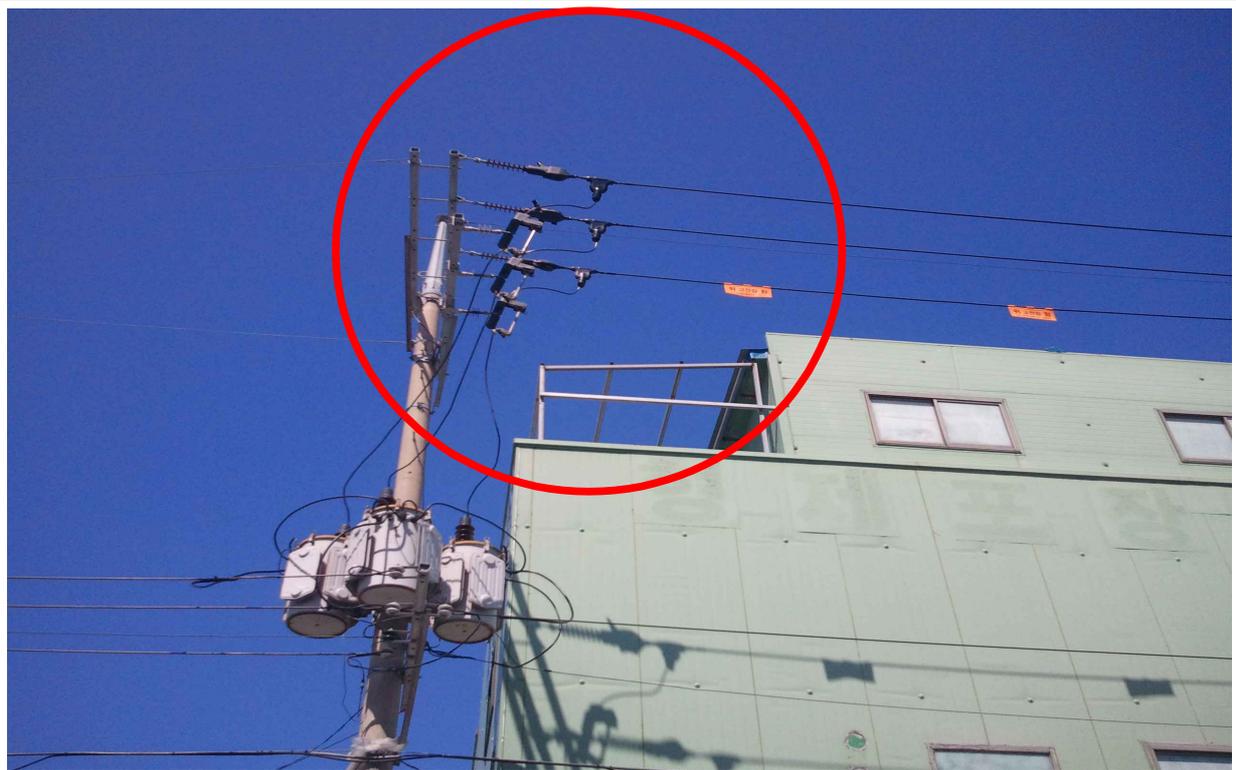
옥상 철물트러스작업 위치와 인근 특고압전선

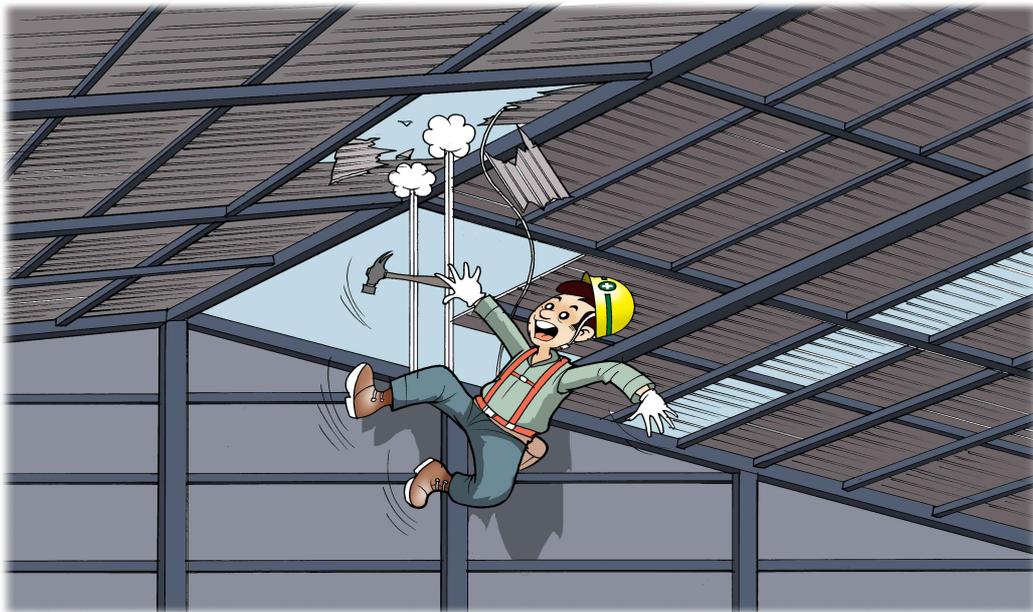
재 해 상 황 도

공 사 명	OO공장 지붕교체공사	발생일시	2011.09.30(금) 10:20분경
재해형태	추락(떨어짐)	재해정도	사망 2명
소 재 지	충남 아산시 인주면	공사규모	지상 1층
재해개요	OO공장 지붕교체공사현장에서 노후 슬레이트 지붕 해체작업 중 밟고 서있던 슬레이트가 파손되면서 공장 내부 바닥(콘크리트)으로 추락(약 10m)하여 피재자 2명이 사망한 재해임.

안전대책	<ul style="list-style-type: none"> - 슬레이트와 같은 강도가 약한 지붕 위에서 작업시 슬레이트가 파괴되어 근로자가 지붕 하부로 추락하지 않도록 근로자 작업장소 및 이동통로 상에 안전대를 착용할 수 있도록 안전대 부착설비를 설치하거나, 지붕 하부에 추락방지용 안전방망 설치 또는 작업발판(폭 30cm이상) 설치 철저
------	--

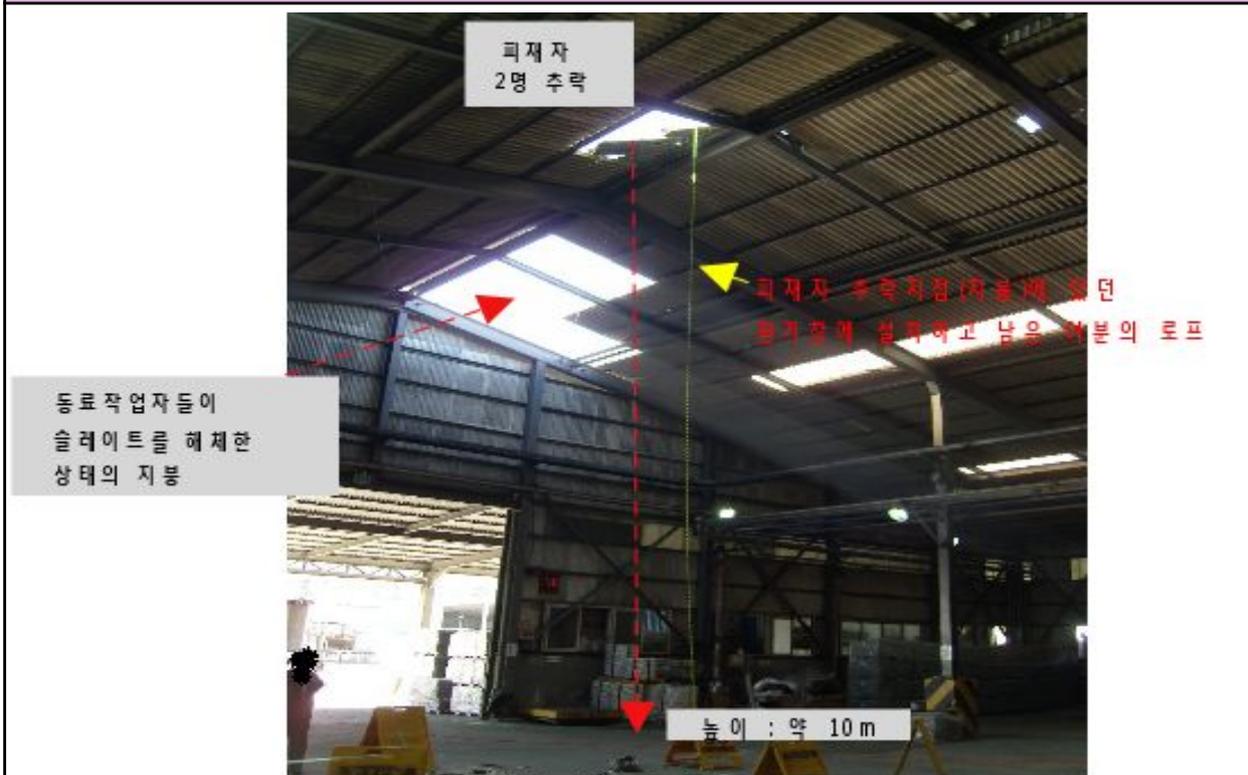
피해자 추락지점

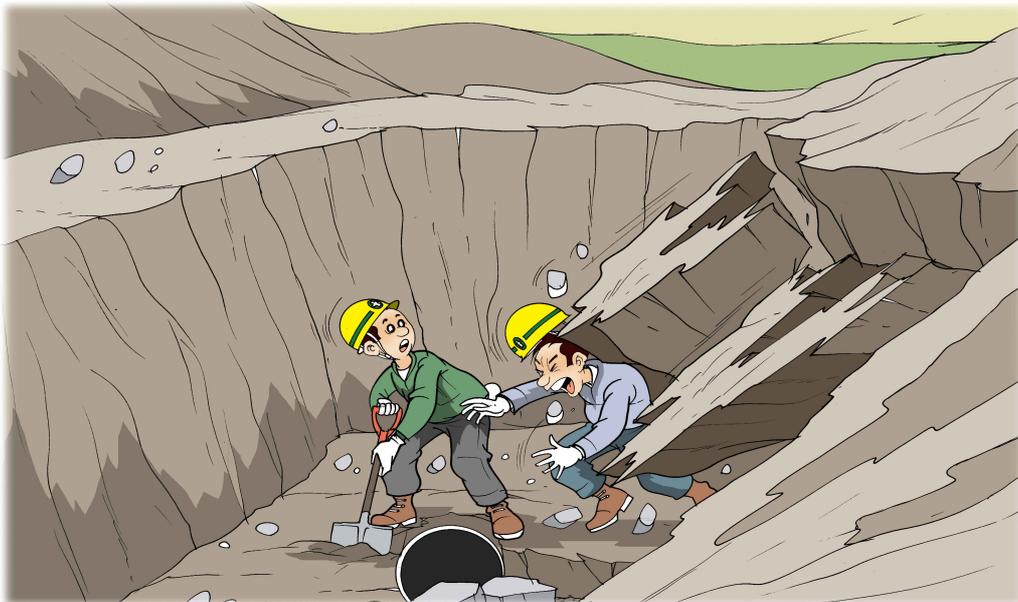
재 해 상 황 도

공 사 명	OO하수종말처리장 건설공사	발생일시	2011.09.08(목) 14:10분경
재해형태	붕괴	재해정도	사망 1명, 부상 1명
소 재 지	경기도 평택시 진위면	공사규모	처리시설:2500ton, 관로:6.3km
재해개요	OO하수종말처리장 건설공사 현장 내 공업용수관 매설공사 중 굴삭기(버킷 용량:0.6㎥)로 터파기한 굴착저면(깊이 약2m)에서 공업용수관 연결 준비작업 중 굴착법면 토사가 붕괴되면서 매몰되어 1명 사망, 1명 부상당한 재해임.

안전대책	<ul style="list-style-type: none"> - 지반 등을 굴착하는 때에는 굴착면의 기울기를 토질 및 지반의 종류에 따라 적합한 기울기로 굴착하거나 흙막이지보공 등의 시설을 설치하여야 하며, - 굴착 작업 시 미리 운반기계 등의 운행경로 및 토석 적재 장소에서의 출입방법을 정하여 토압 증가에 의한 법면붕괴에 영향을 주지 아니하도록 관계근로자에게 주지시켜야 함.
------	--

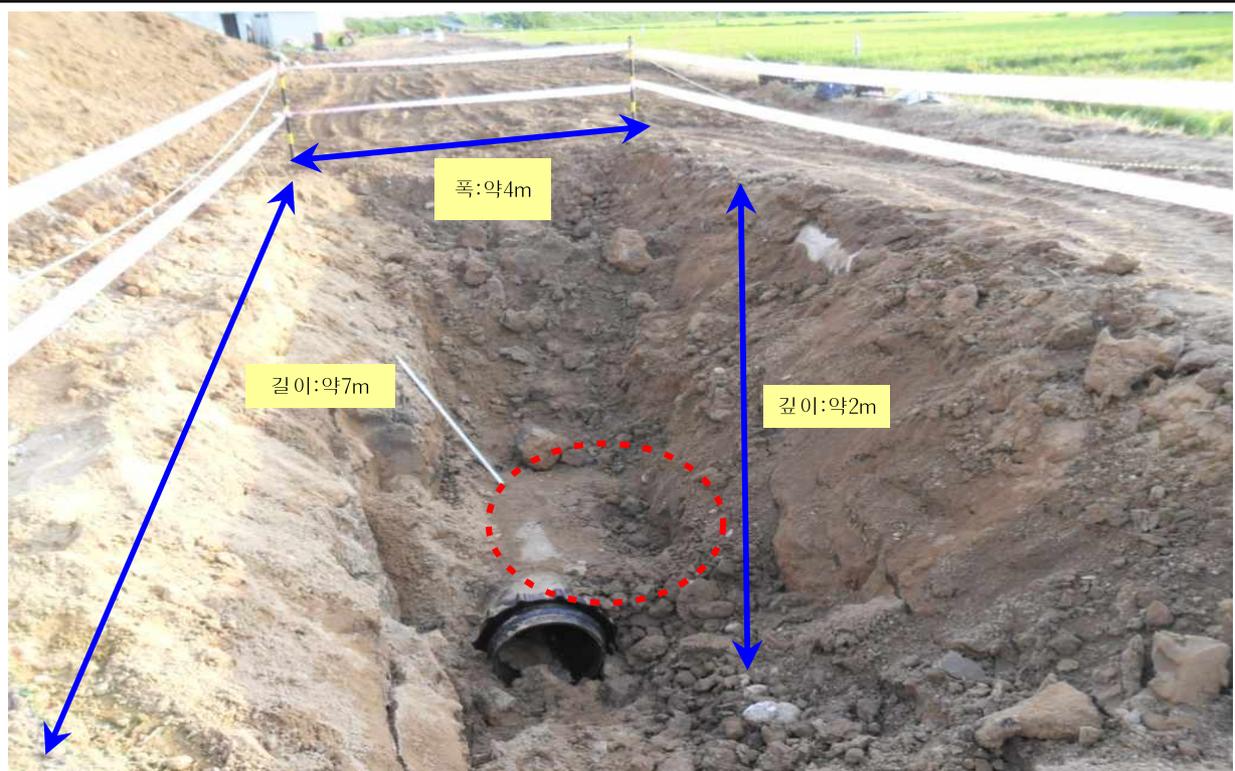
재해발생 구간 상세 모습

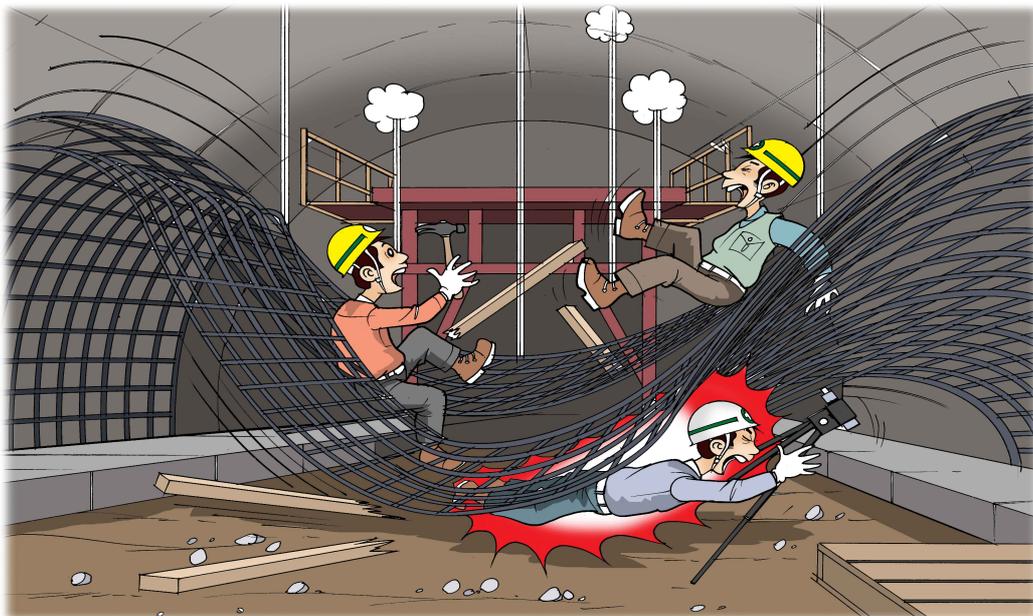
재해상황도

공사명	OO철도 노반신설공사	발생일시	2011.09.28(수) 16:00경
재해형태	붕괴	재해정도	사망 1명, 부상 2명
소재지	충북 옥천군	공사규모	노반신설 6.3km
재해개요	피해자가 터널내 라이닝 철근 조립 중 자중(약7톤, 10m)에 의해 40m 구간의 기 조립된 철근이 붕괴되면서 하부에서 측량을 하던 직원이 협착되어 사망하고, 철근조립을 위해 고소작업대 위에 있던 철근공 2명이 협착되어 부상을 당한 재해임.

- 터널 라이닝 콘크리트 철근조립 시 자중에 의한 처짐(붕괴)을 방지하기 위해 처짐방지를 위한 조치(지지대, 앵커설치 등)를 하는 등 기 조립된 철근의 자중에 의한 붕괴방지 조치를 하여야 함.
