건설 중대재해 사례와 대책

2011. 12

한국산업안전보건공단
KOREA OCCUPATIONAL SAFETY & HEALTH AGENCY

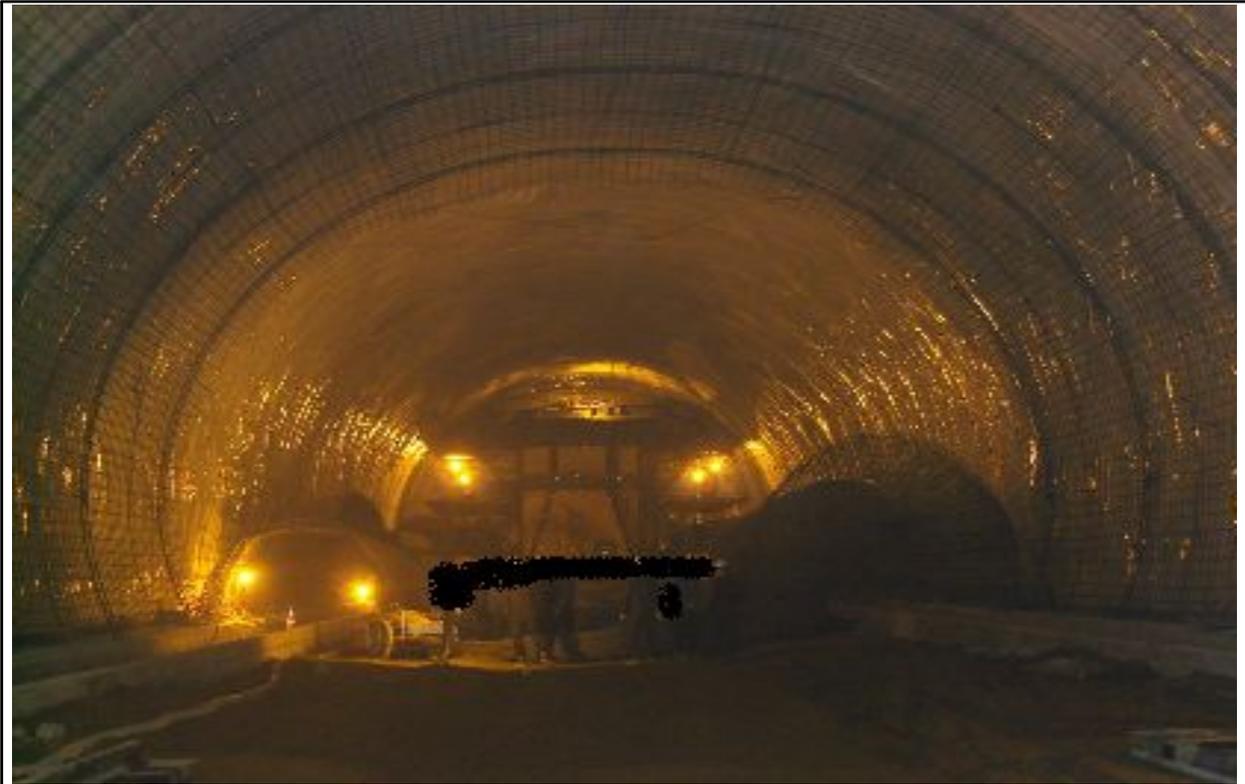
재해발생 현장전경

공사명	OO철도 노반신설공사	발생일시	2011.09.28(수) 16:00경
재해형태	붕괴	재해정도	사망 1명, 부상 2명
소재지	충북 옥천군	공사규모	노반신설 6.3km
재해개요	피해자가 터널내 라이닝 철근 조립 중 자중(약7톤, 10m)에 의해 40m 구간의 기 조립된 철근이 붕괴되면서 하부에서 측량을 하던 직원이 협착되어 사망하고, 철근조립을 위해 고소작업대 위에 있던 철근공 2명이 협착되어 부상을 당한 재해임.

- 터널 라이닝 콘크리트 철근조립 시 자중에 의한 처짐(붕괴)을 방지하기 위해 처짐방지를 위한 조치(지지대, 앵커설치 등)를 하는 등 기 조립된 철근의 자중에 의한 붕괴방지 조치를 하여야 함.
