건설재해 예방할 수 있다.

건설 중대재해 사례와 대책

2014. 9

안전보건공단

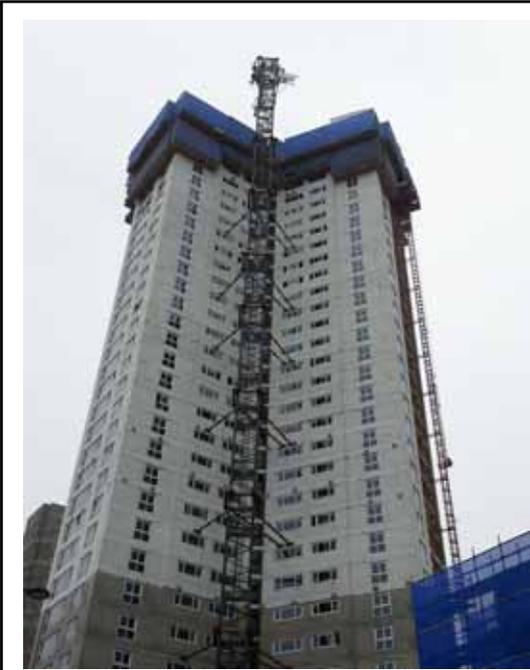
[사진1] 사고발생 타워크레인 전경

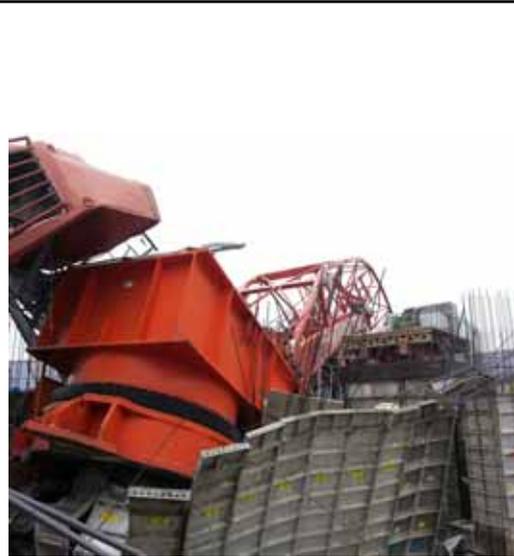
[사진2] 전복된 턴테이블 및 지브

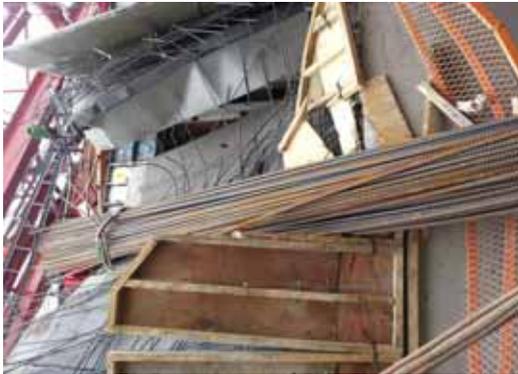
[사진3] 발란스용으로 사용된 철근

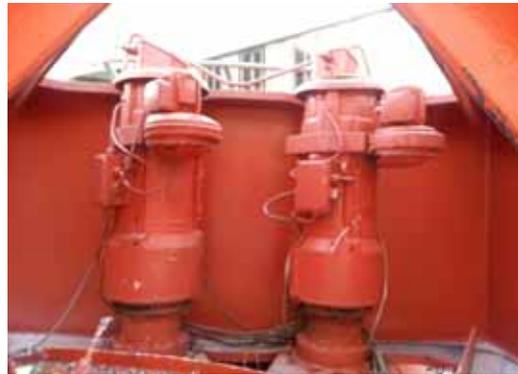
[사진4] 사고발생 크레인의 스윙모터

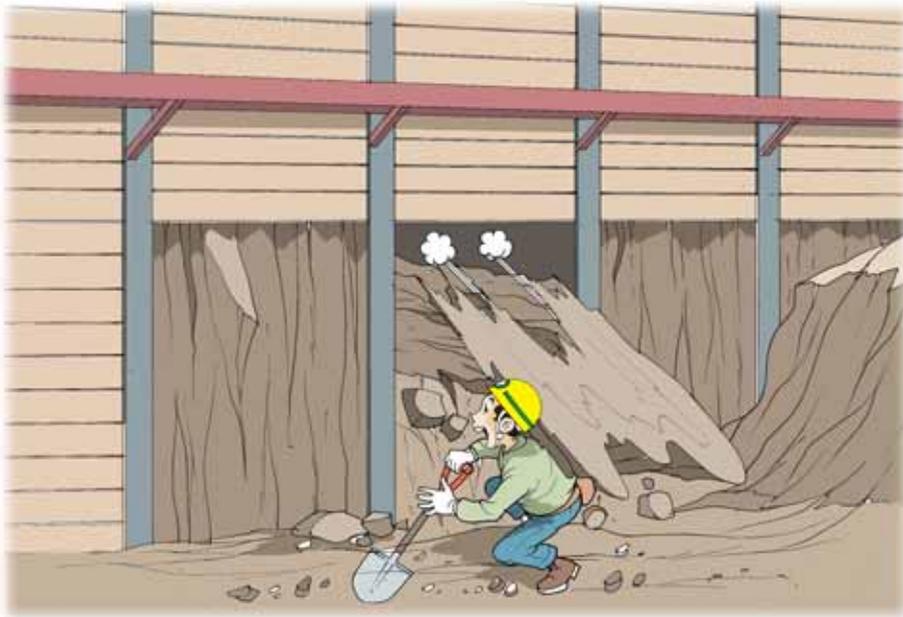
재 해 상 황 도

재해개요 2014.04.14(월) 08:15분경 서울시 강서구 ○○동 소재 ○○건설(주), ○○지구 아파트 건설공사 현장에서, 흙막이 지보공 띠장 2단 아래 약 3.8m 깊이 지점에서 피재자가 토류판 설치를 위해 엄지말뚝(H-pile) 사이의 토사를 삽으로 제거하는 작업 중, 엄지말뚝 사이 굴착면 일부 토사가 붕괴되며 토사더미가 피재자를 가격하여 사망한 것으로 추정되는 재해임.

안전 대책	<ul style="list-style-type: none"> ○ 작업계획서 작성 및 준수 철저 <ul style="list-style-type: none"> - 굴착면의 높이가 2미터 이상이 되는 지반의 굴착작업을 하는 경우 작업계획서를 작성하고 그 계획에 따라 작업을 하도록 하여야 함. ○ 지반의 붕괴 등에 의한 위험 방지조치 철저 <ul style="list-style-type: none"> - 굴착작업에 있어 지반의 붕괴 또는 토석의 낙하에 의하여 작업자에게 위험을 미칠 우려가 있는 경우에는 미리 흙막이 지보공의 설치, 방호망의 설치 및 작업자의 출입금지 등 위험 방지조치를 하여야 함.
--------------	---

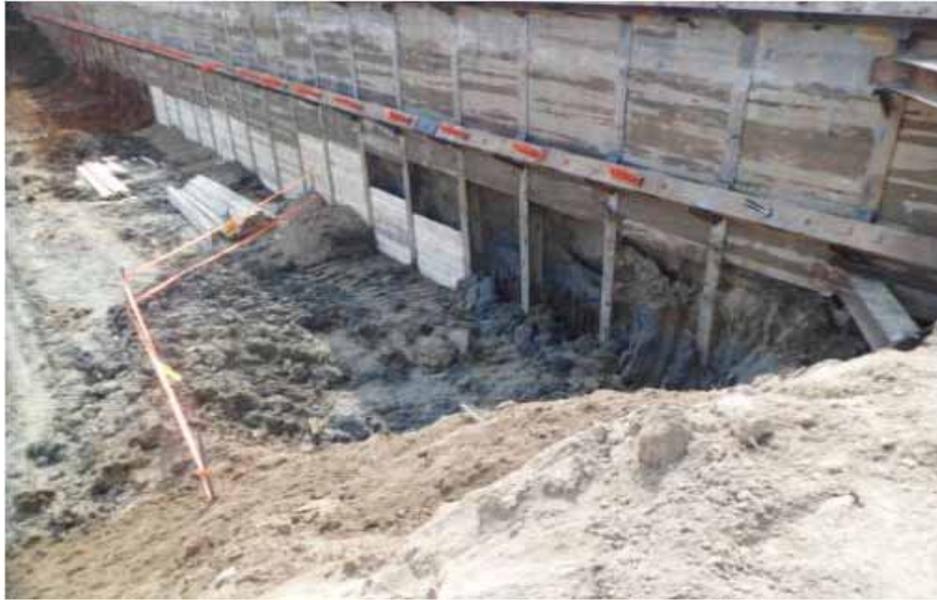
[사진5] 재해발생 구간 전경

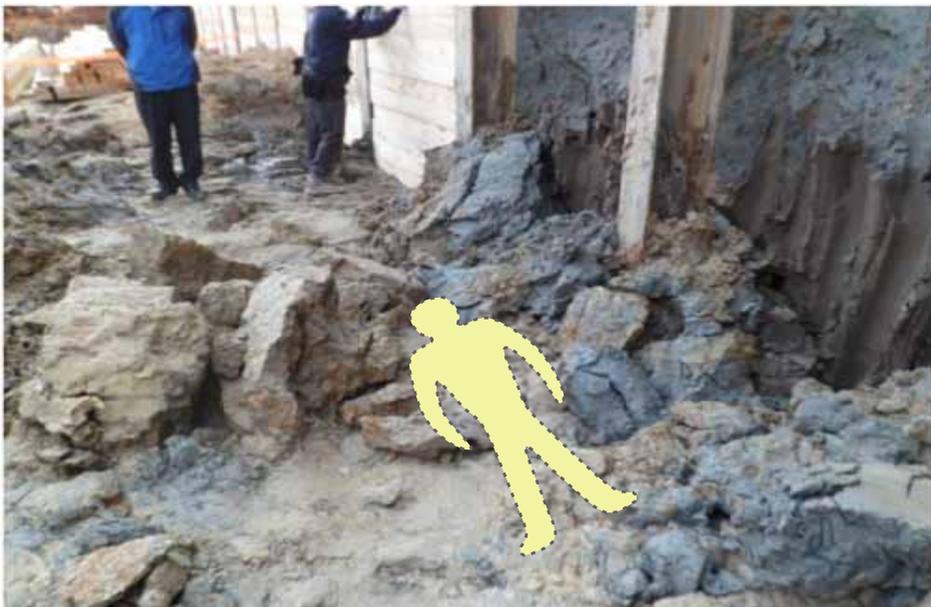
[사진6] 재해자 발생 당시(추정)

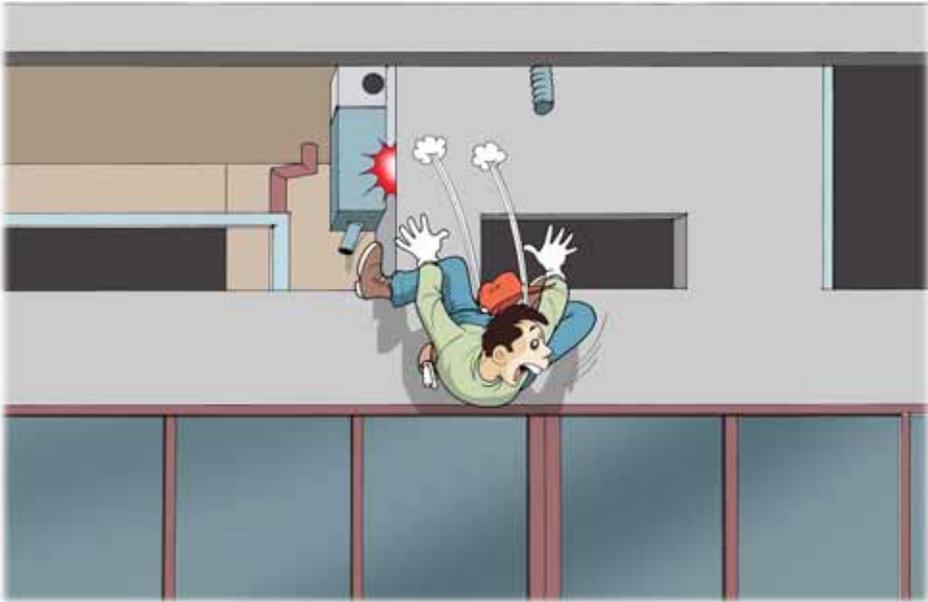
재 해 상 황 도

재해개요
 2014.04.30.(수) 14:58분경 경남 진주시 ○○동 소재 ○○아파트 창호 교체공사 현장에서 휘어진 가스레인지 후드 배관을 바로 잡고자 후면 발코니 난간에 올라가 한손으로 벽체를 잡고 다른 한손으로 배관을 바로 잡던 중 벽체를 잡고 있던 손이 미끄러지며 10M 아래 바닥으로 떨어짐.

안전대책
 작업여건으로 인해 비계를 활용한 작업발판 확보가 곤란한 경우 고소 작업대와 같은 작업발판 사용을 우선 검토하도록 하고, 작업발판 확보가 곤란한 경우 안전대를 착용하는 등의 추락방지조치 실시.

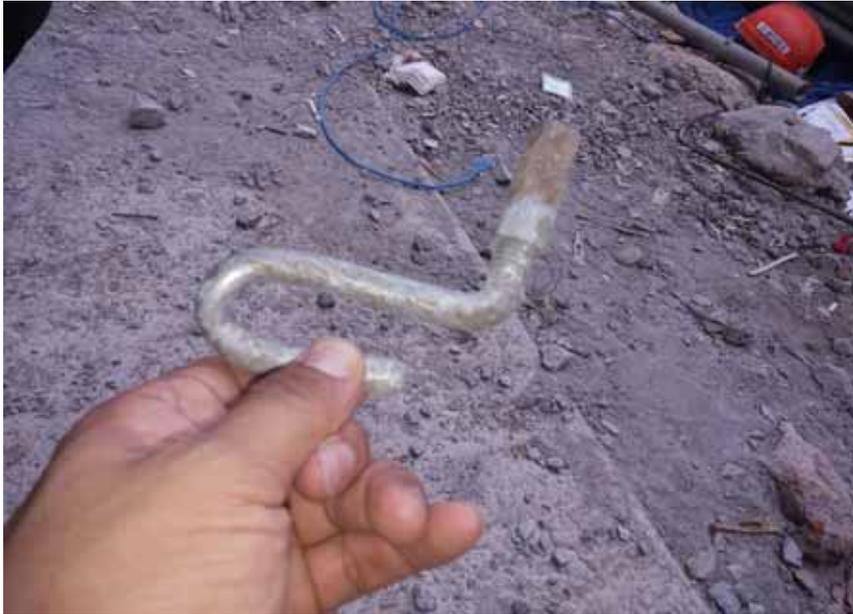
[사진 3] 탈락된 고정용 U형 볼트·너트

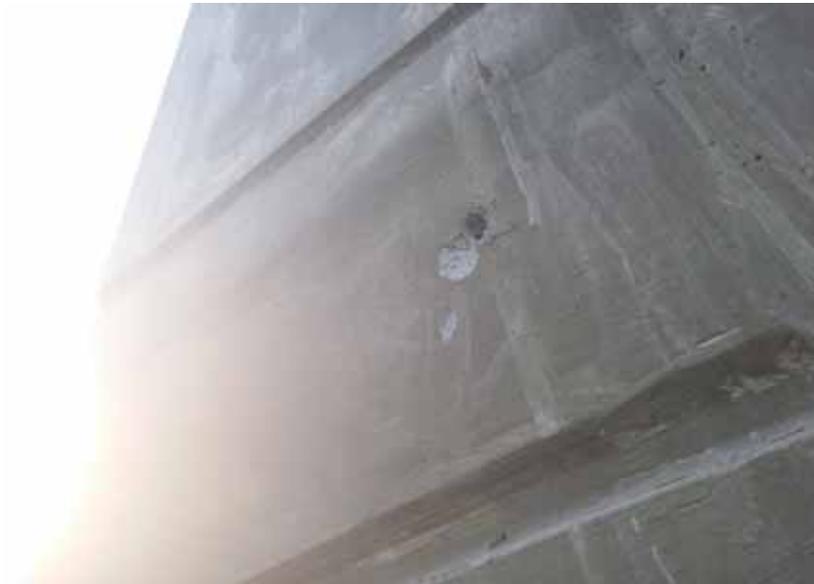
[사진 4] 고정용 U형 볼트·너트가 탈락된 갱폼 볼트 구멍

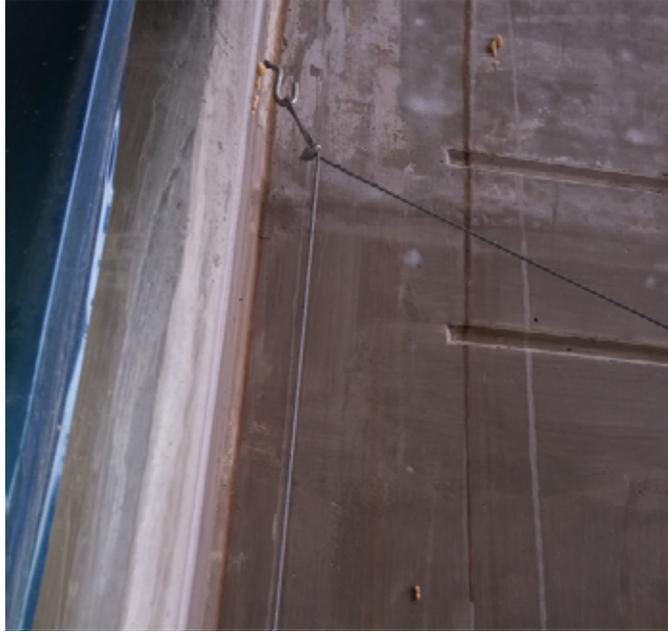
[사진 5] 고정용 U형 볼트에 설치된 낙하물방지망 지지로프

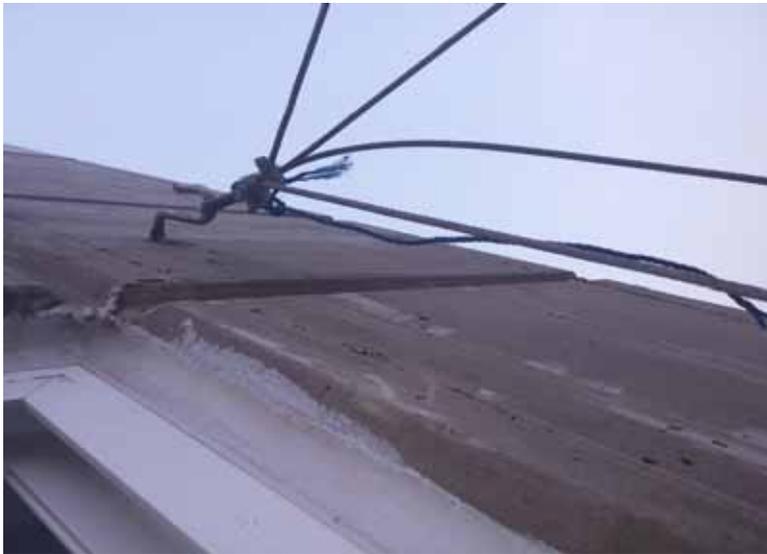
[사진 6] 고정용 U형 볼트에 설치된 낙하물방지망 지지로프

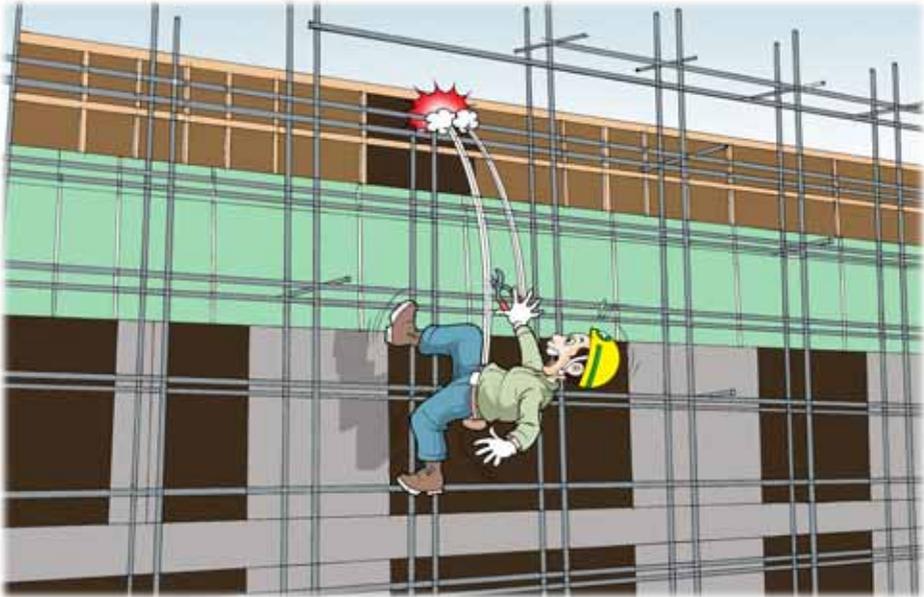
비계 띠장 설치작업 중 떨어짐			
공사명	혁신도시 빌딩 신축공사	발생일시	2014.05.04(일) 09:20분경
재해형태	떨어짐	재해정도	사망 1명
소재지	전남 나주시 금천면	공사규모	지하1층, 지상 5층 1개동
재해개요	전남 나주시 금천면 ○○리 소재 혁신도시 빌딩 신축공사 현장에서 비계공이 지상 4층 쌍줄비계 7단 띠장 위에 서서 8단 띠장(강관파이프, L=4m, 10.5kg)을 설치하려던 중 비계의 흔들림 등에 의해 몸의 중심을 잃고 지상으로 떨어져(H=13.6m)사망한 재해임.		
재 해 상 황 도

안전대책	<p>○ 비계 조립시 추락방지조치 철저</p> <ul style="list-style-type: none"> - 사업주는 높이 5미터 이상의 비계재료를 연결하는 등 비계를 조립하는 경우에는 폭 20센티미터 이상의 발판을 설치하고 근로자로 하여금 안전대를 사용하도록 하는 등 추락을 방지 하기 위한 조치를 하여야 함

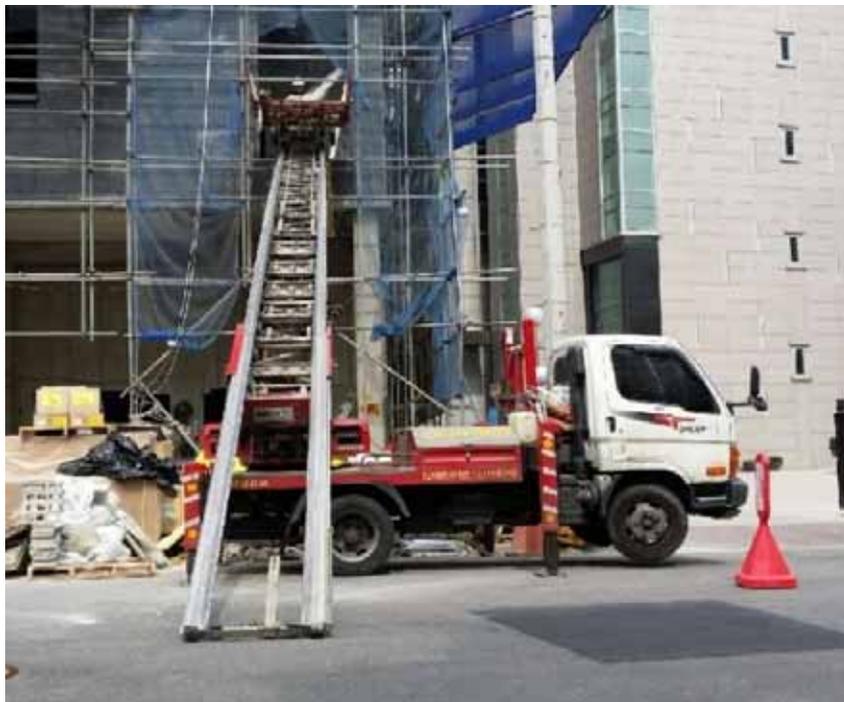
[사진2] 재해발생 당시 사용한 이삿짐운반용 리프트
(운전기사가 촬영한 타 현장 작업사진)

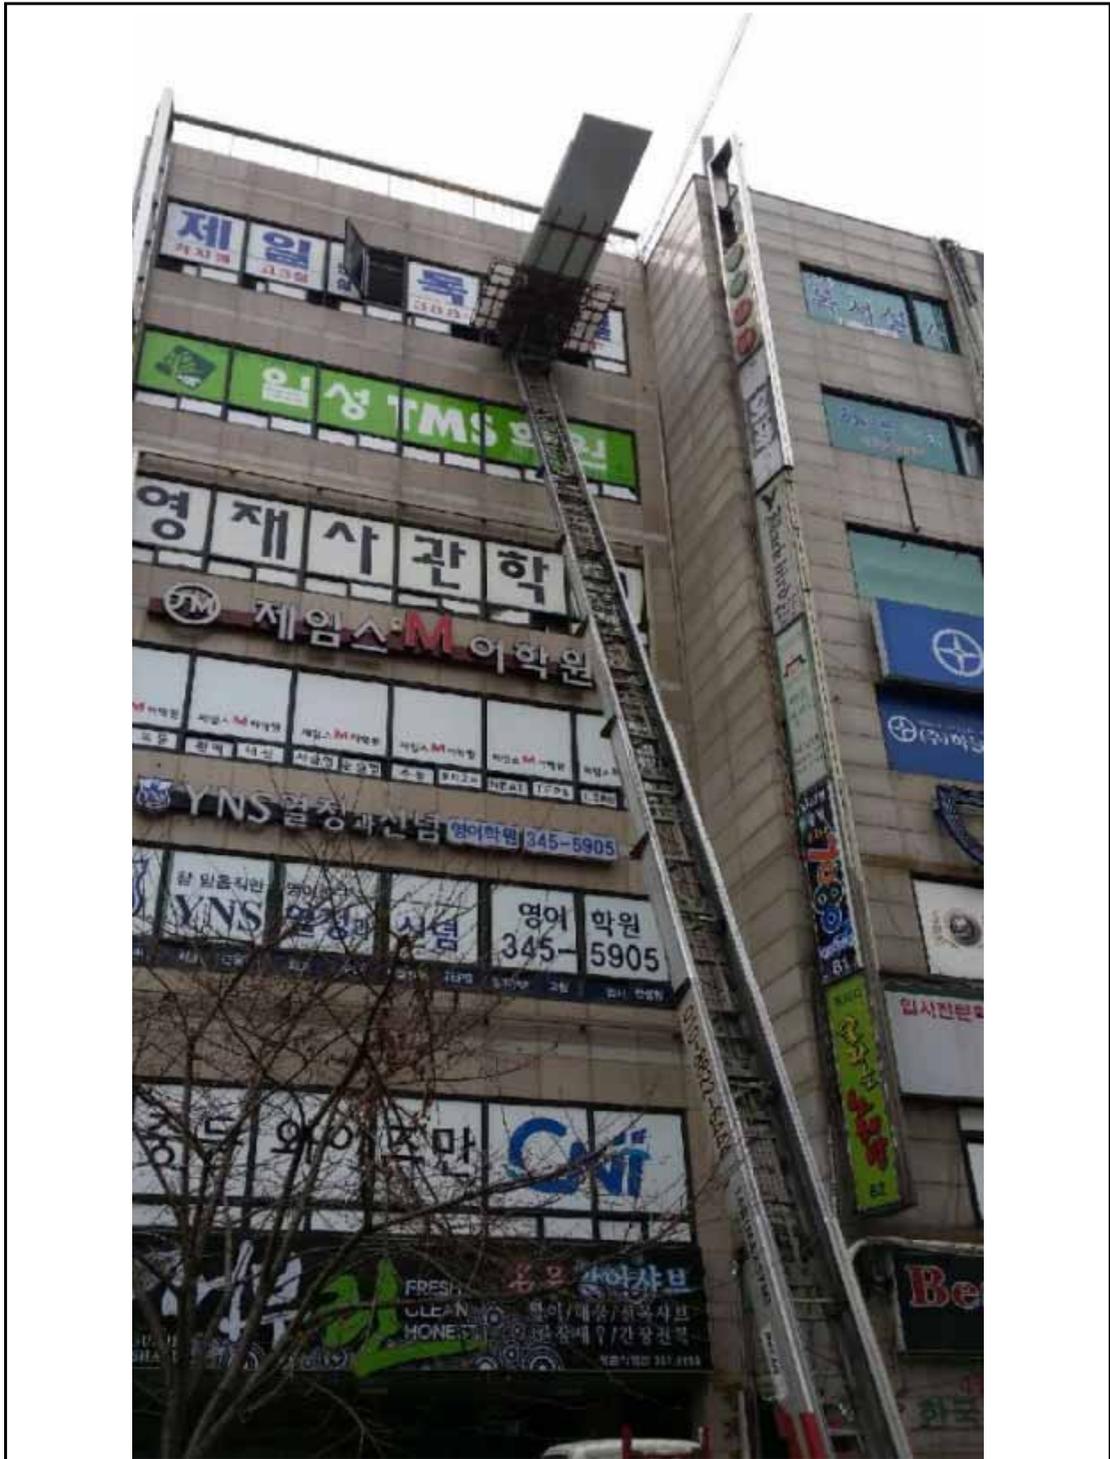
[사진 3] 재해발생 당시와 유사한 작업 진행상황
(이삿짐운반용 리프트 운전기사가 촬영한 타 현장 작업사진)

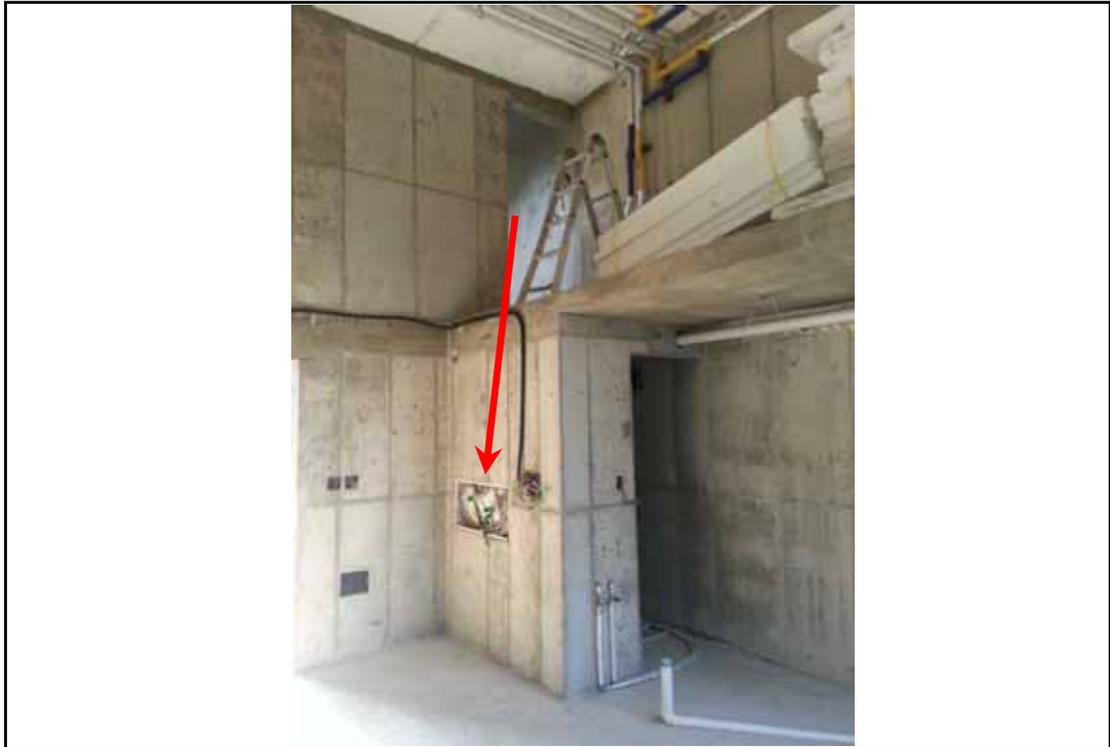
재해발생 구간(중층 슬래브 단부) 전경

안 전 대 책	○ 추락의 방지조치 철저 - 작업자가 추락할 위험이 있는 냉·온수 배관의 보온재 부착 및 테이핑(Taping)작업시 말비계를 사용하는 등의 방법으로 안전한 작업판을 설치하고 작업하도록 하여야 함.
	○ 개구부 방호조치 철저 - 슬래브 단부와 같이 추락위험이 있는 장소에는 안전난간을 튼튼하게 설치하여야 함.

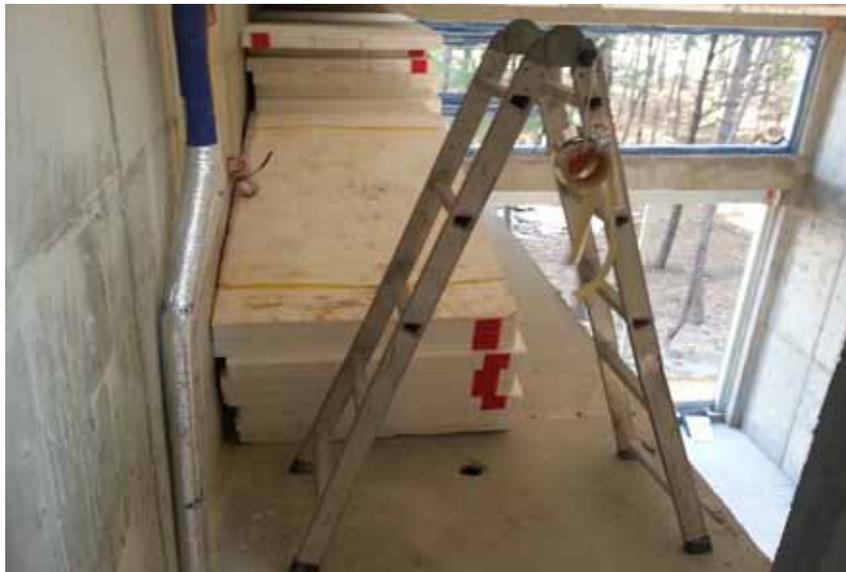
피재자가 작업중이던 접이식 A형 사다리

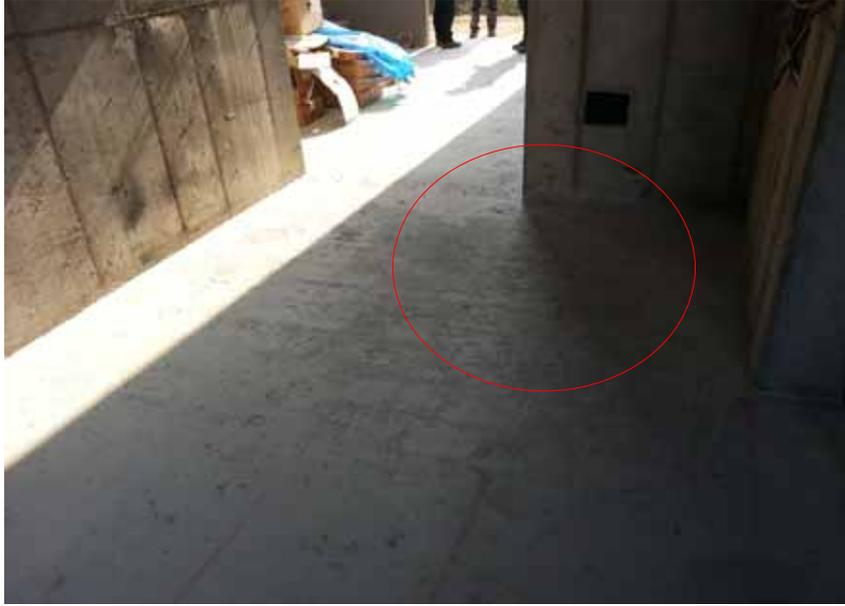
피재자가 떨어진 지상1층 콘크리트 바닥면

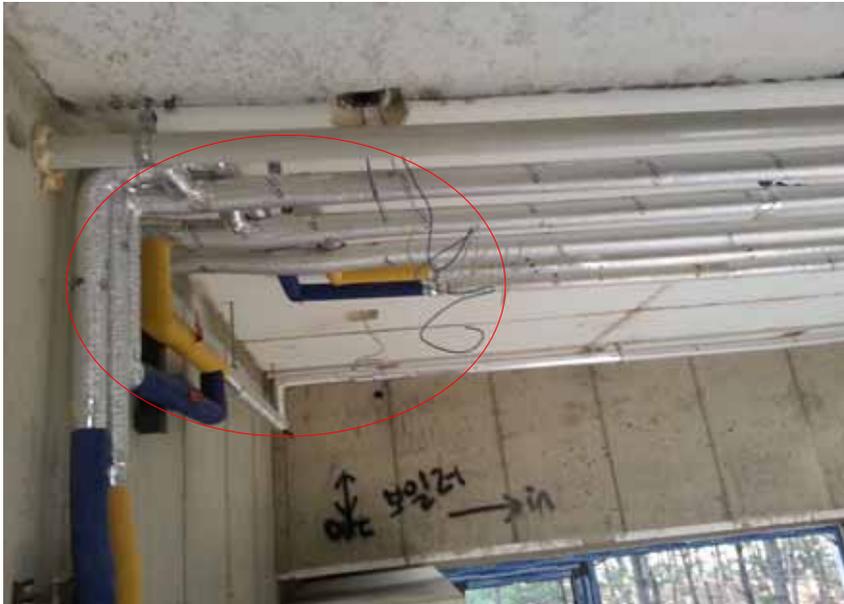
냉온수 배관 보온재 설치 모습

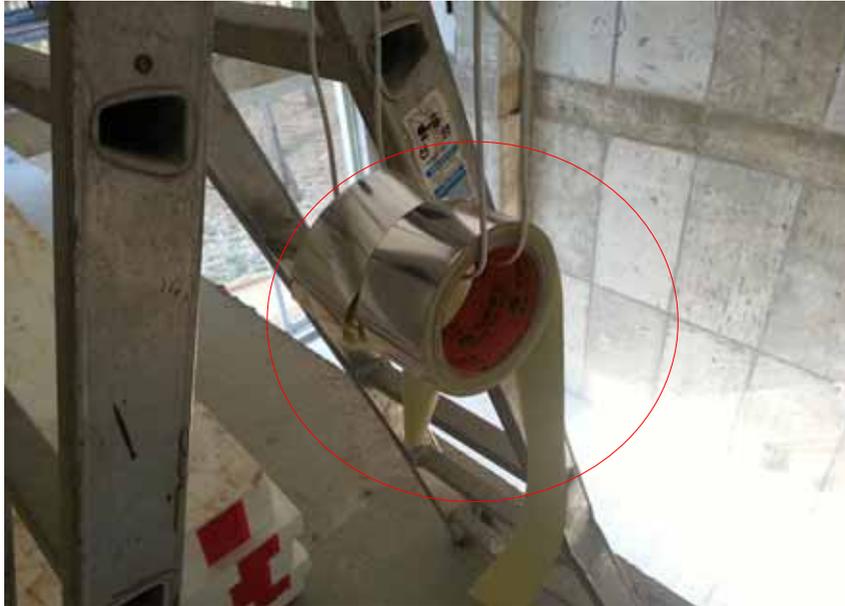
보온재 테이핑(Taping)작업에 사용된 은박지 테이프

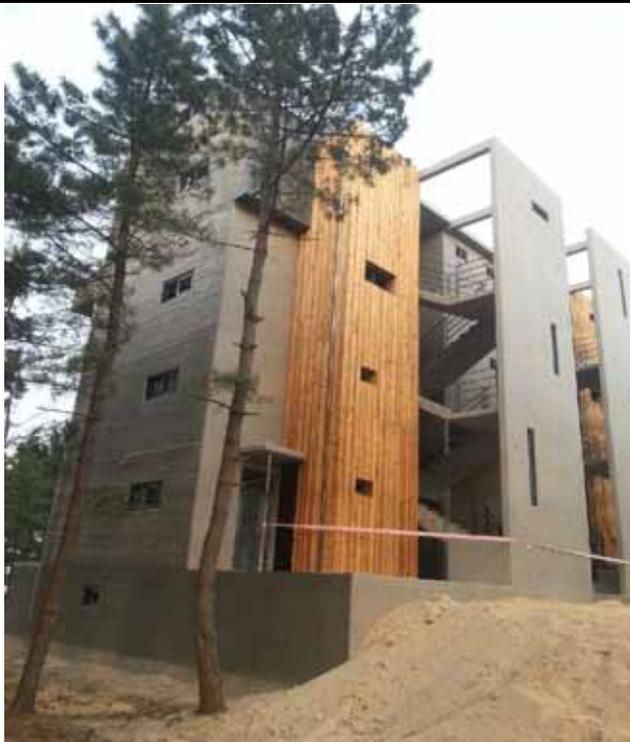
재해발생 현장 건물 전경

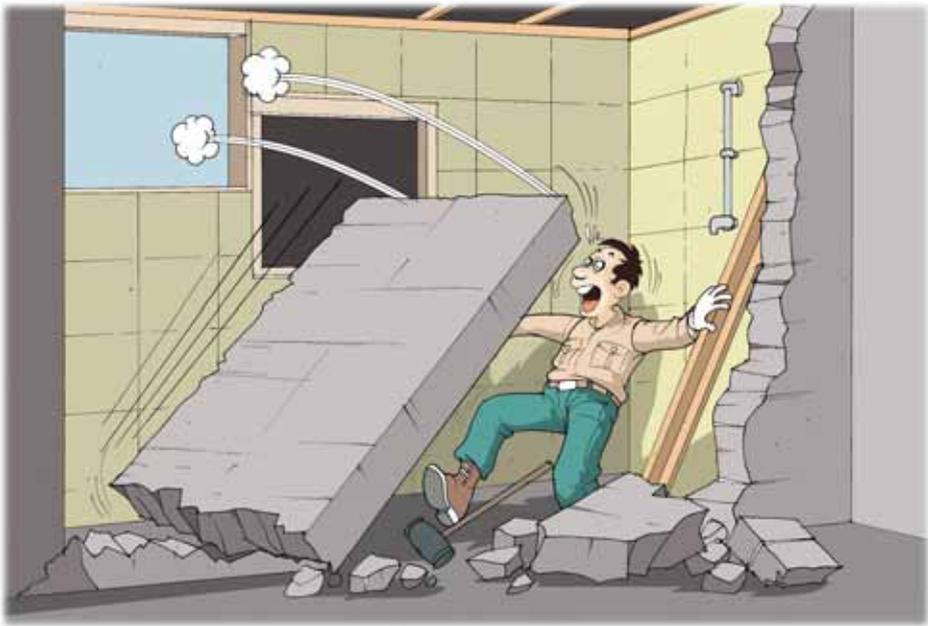
재 해 상 황 도

공사명	주택 리모델링	발생일시	2014.04.17(목) 09:50분경
재해형태	맞음 (충돌)	재해정도	사망 1명
소재지	대구 달서 ○○로 00길 00-00	공사규모	2층 주택 리모델링 연면적 약 165㎡, 공사금액 약 6,000만원
재해개요	2014.04.17(목) 09:50분경 리모델링 위한 주택 1층 욕실에서 해체 보조 공인 재해자가 욕실 칸막이인 조적벽체 해체도중 전도되는 벽체(무게 약 800kg)에 머리가 부딪혀 사망한 재해.

안전대책	<ul style="list-style-type: none"> -해체계획 수립하고 계획에서 정한 작업순서, 방법 준수 -안전모를 지급하고 올바르게 착용
------	--

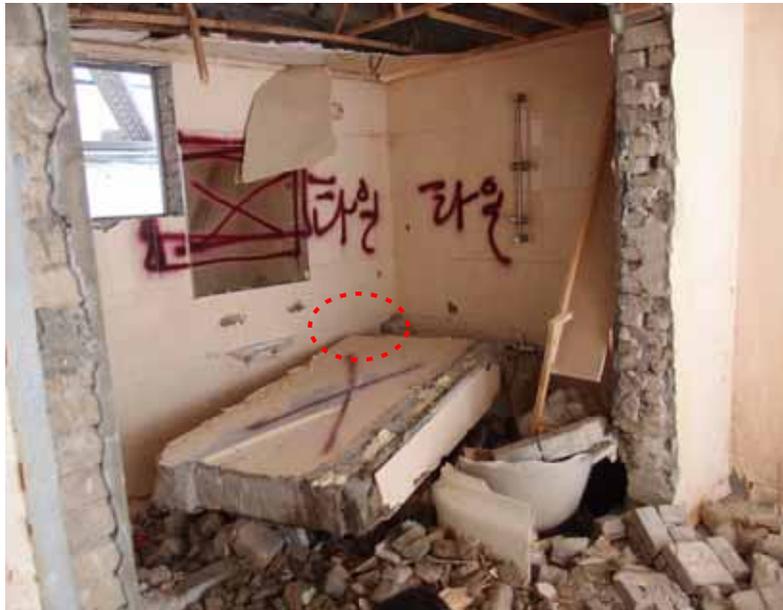
넘어지는 벽체에 충돌되어 쓰러진 재해자 위치

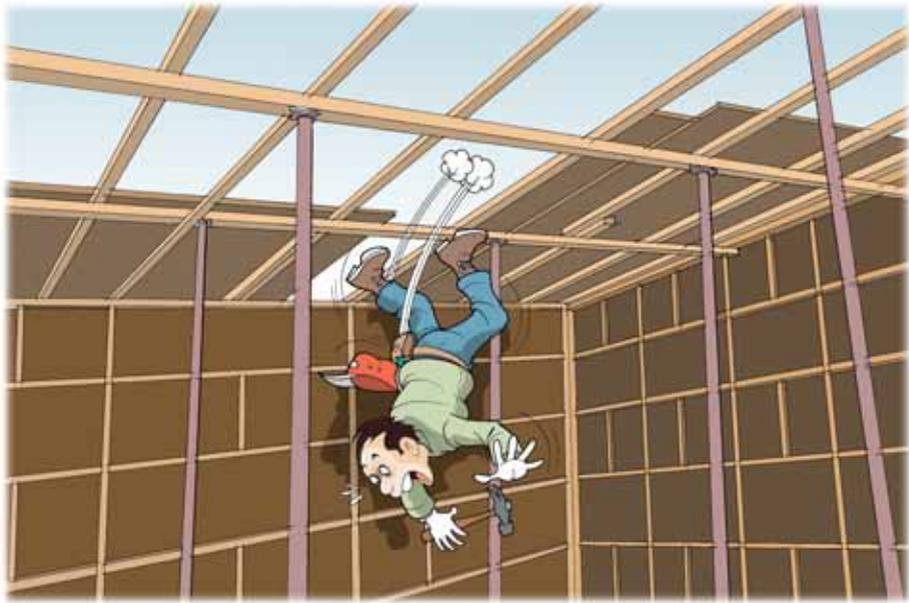
재 해 상 황 도

재해개요
 2014.05.17(토) 07:20분경 세종시 조치원읍 소재 개인(○○○) 『근린생활 시설 신축공사 현장』에서 피재자 ○○○(57세, 형틀목공)이 지상4층 상부 슬라브 바닥 거푸집 설치 작업을 위해 각재(장선) 상부에서 각재(장선)를 고정 설치 작업 중 몸의 중심을 잃고 높이 3.3m 아래 4층 콘크리트 바닥으로 떨어져 병원으로 후송 치료 중 이틀 후인 5월 19일 사망한 재해임.

- 떨어짐 방지 조치 철저
 - 근로자가 떨어짐 위험이 있는 장소에서 작업을 할 경우에는 근로자에게 안전대를 착용시킨 후 안전대 부착설비를 설치하여 안전대를 걸어 작업을 하거나, 곤란한 경우에는 비계를 조립하는 등의 방법으로 작업발판을 설치하여 작업을 하여야 함.
- 개인보호구 지급 및 착용 철저

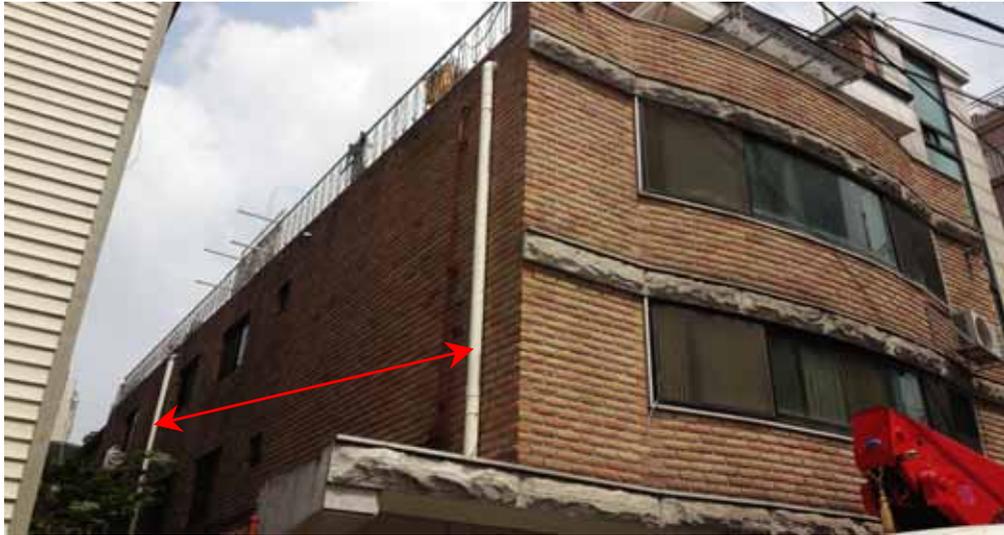
[사진 1] 보수한 건물 외벽 우수관 (2개소)

안 전 대 책	<ul style="list-style-type: none"> ○ 고소작업대(차량탑재형) 안전난간 설치 철저 <ul style="list-style-type: none"> - 고소작업대에 근로자를 탑승시킬 때에는 떨어짐 방지를 위하여 작업대 끝단 4면에 안전난간 설치 철저 ○ 개인보호구(안전대, 안전모) 착용조치 철저 ○ 사전조사 및 작업계획 작성 철저 <ul style="list-style-type: none"> - 차량계 하역운반기계인 고소작업대(차량탑재형) 사용 작업 시 떨어짐, 넘어짐 등의 위험 예방을 위해 작업장소 사전조사 후 운행경로 및 안전한 작업방법 등이 포함된 작업계획을 작성하고 준수하도록 조치 철저.
---------	--

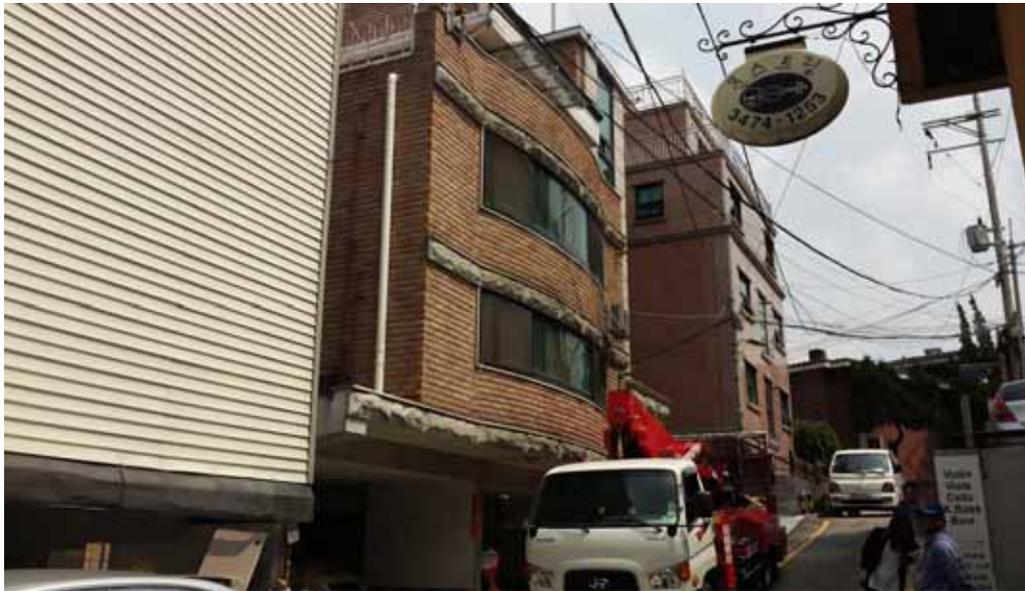
[사진2] 건물 전면 가공선로

※ 사고당시 작업대 및 자재에 걸려 끊어진 통신선 등은 제거된 상태임.

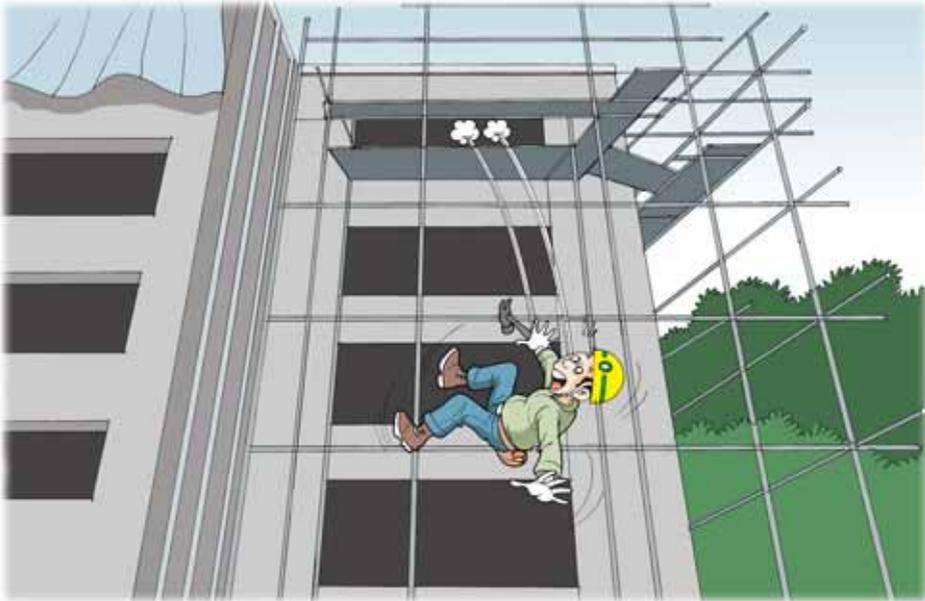
재해상황도

공사명	김○○외1신축공사 김○○ 신축공사	발생일시	2014.05.31(토) 16:20분경
재해형태	떨어짐	재해정도	사망 1명
소재지	경기도 광명시 ○○동 000번지	공사규모	지상5층 1개동
재해개요	2014.05.31(토) 18:20분경 경기도 광명시 ○○동 000번지내 “김○○ 신축공사” 현장에서 피해자(정○○, 남, 50세, 석공)는 당일작업인 구조물 외부에 시공된 돌 사이 충전작업을 끝내고 비계상부에서 이동 중 아래 (H=12.5M)로 떨어져 사망한 재해임.

안전대책	<p>○ 고소부위 작업 시 떨어짐 방지조치 철저</p> <ul style="list-style-type: none"> - 비계상부에 작업발판 설치시 개구부가 발생하지 않도록 전체에 밀실하게 설치하여 개구부가 발생하지 않도록 하여야 함. - 부득이 안전난간을 설치할 수 없는 부위에는 안전방망을 설치하여야 함 - 비계상부에 작업발판 설치시 외측의 안전난간은 2단 (상부:45~60cm, 중간대:90~120cm)으로 견고하게 설치하여야 함.
------	---

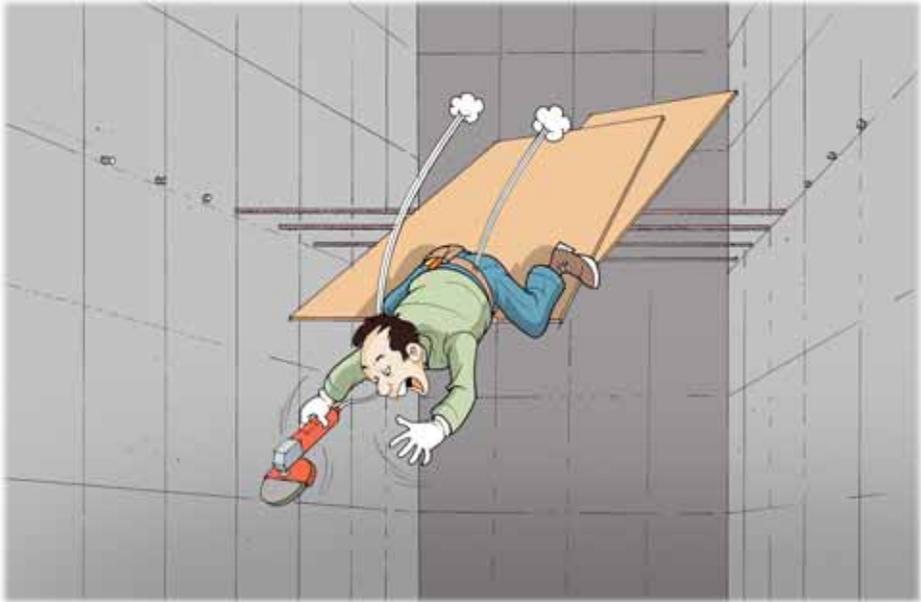
재 해 상 황 도

공 사 명	진해구 ○○동 주상복합신축공사	발생일시	2014.06.04(수) 15:40분경
재해형태	떨어짐	재해정도	사망 1명
소 재 지	창원시 진해구 ○○동 소재	공사규모	지하1층, 지상11층
재해개요	2014.06.04(목) 15:40분경 경남 창원시 진해구 ○○동 소재 (주)○○○○건설에서 시공하는 진해구 ○○동 주상복합 신축공사 현장에서 피재자(남, 만67세)가 핸드그라이더를 이용하여 엘리베이터 피트 철근 절단 작업 중 밟고 있던 합판이 탈락되면서 피재자와 함께 엘리베이터 피트 아래(약 5m) 바닥으로 추락하여 병원으로 후송돼 치료 중 사망한 재해임.

안전대책	<p>○ 적절한 작업발판 설치 및 작업방법 선택</p> <ul style="list-style-type: none"> - 엘리베이터 피트 내부의 철근을 제거할 때에는 산소를 이용하여 안전난간이 설치된 피트 외부에서 절단 작업을 진행하거나, 부득이하게 피트 내부에서 핸드그라이더 등 다른 방법을 이용하여 작업 시에는 견고한 구조의 작업발판을 고정조치 후 사용 <p>○ 개인보호구(안전대, 안전모) 착용</p> <ul style="list-style-type: none"> - 엘리베이터 피트 개구부 등 하부로 떨어질 우려가 있는 곳에서 작업 시에는 안전대 부착 및 안전모 등 개인보호구를 착용하고 작업 실시
-------------	--

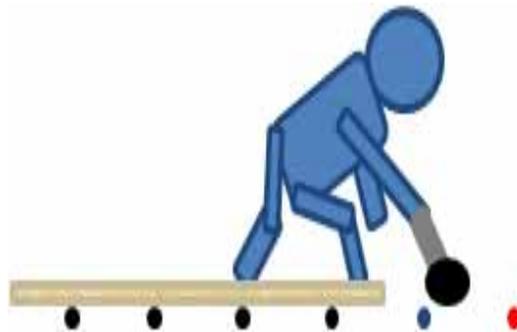
재해당시 피재자 작업상황 추정

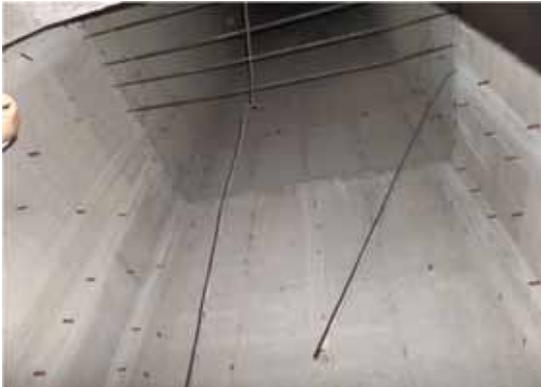
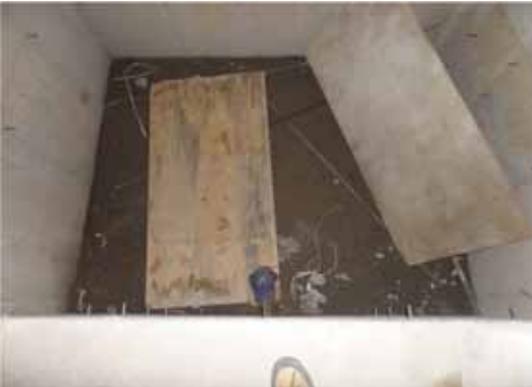
<p>피재자 작업장소</p>	<p>피재자가 작업발판으로 사용한 합판 (1,800×900mm)</p>

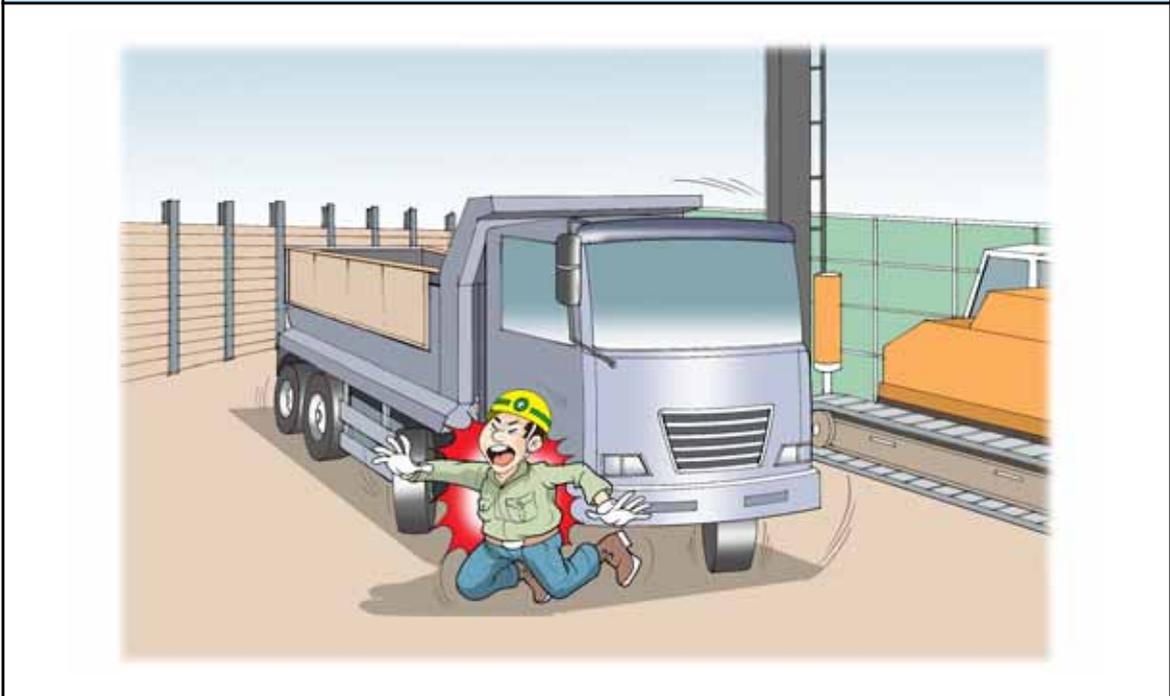
재해상황도

공사명	동대구 복합○○센터 신축공사	발생일시	2014.4.10(목) 10:20분경
재해형태	충돌·협착	재해정도	1명 사망
소재지	대구시 동구 ○○동 000-0	공사규모	지하7층, 지상9층 1개동
재해개요	2014.04.10(목) 10:20분경 ○○○건설(주)가 시공하는 동대구 복합○○센터 신축공사 현장에서 굴착 및 현장타설 매입말뚝(PRD-Percussion Rotary Drill)공사 중 토사상차를 위해 이동하던 덤프트럭이 PRD천공기 옆에 대기중이던 PRD공인 피재자(김○○, 58세)를 보지 못하고 덮쳐 피재자 전신이 협착되어 119후송 하였으나 사망한 재해임

안전대책	<p>○ 차량계 건설기계 작업계획서 준수 철저</p> <ul style="list-style-type: none"> - 차량계 건설기계(덤프트럭, 항타기)를 사용하여 작업을 할 때에는 사용하는 차량계 건설기계의 운행경로, 작업방법 등이 포함된 작업계획서를 작성하고, 그 계획(운반경로와 작업자 이동 통로 구분, 차량동선 라바콘 및 휨스로 구분하여 구획설정 등)에 따라 작업을 하여야 함 <p>○ 접촉 방지 조치 철저</p> <ul style="list-style-type: none"> - 차량계 건설기계를 사용하여 작업을 하는 경우에는 차량계 건설기계(덤프트럭)를 유도하는 유도자를 배치하거나, 운전 중인 해당 차량계 건설기계(덤프트럭)에 접촉되어 근로자가 부딪칠 위험이 있는 장소에 근로자를 출입시키지 말아야 함
------	--

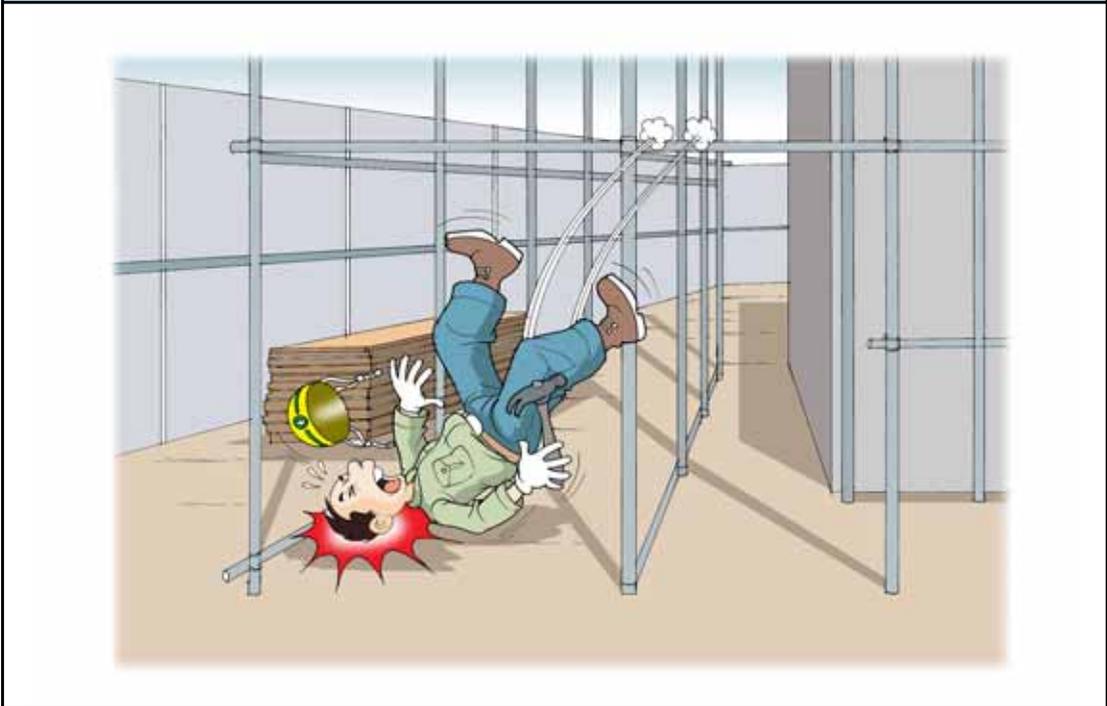
재 해 상 황 도

공 사 명	00종합건설(주) 000 도서관 건립공사	발생일시	2014.04.14(월) 17:14분경
재해형태	추락	재해정도	사망 1명
소 재 지	경기도 수원시 권선구 ○○동 000-0	공사규모	지하1층 지상3층 1개동
재해개요	도서관 건립공사 중 1층 좌측면 벽체 거푸집 해체를 위해 골조 협력 업체 ○○○건설 소속 형틀목공이 외부비계 1단 띠장 위에서 이동 중 실족 약1.9m아래 바닥으로 추락 사망한 재해임

안전대책	<p>○ 추락에 의한 위험 방지조치 철저</p> <p>- 비계위 띠장이 설치된 곳에는 발판을 설치하고 이동조치 실시</p>
------	--

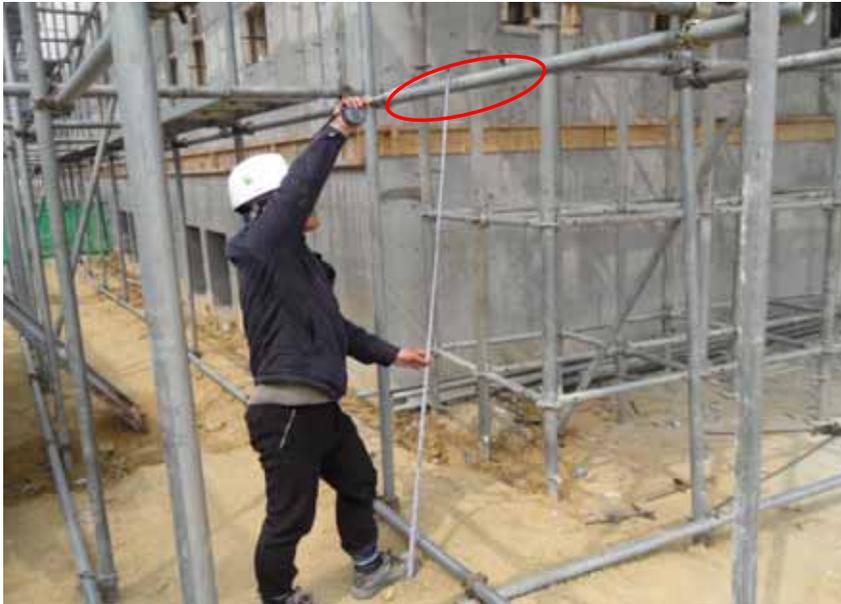
외부비계 띠장1단 추락지점

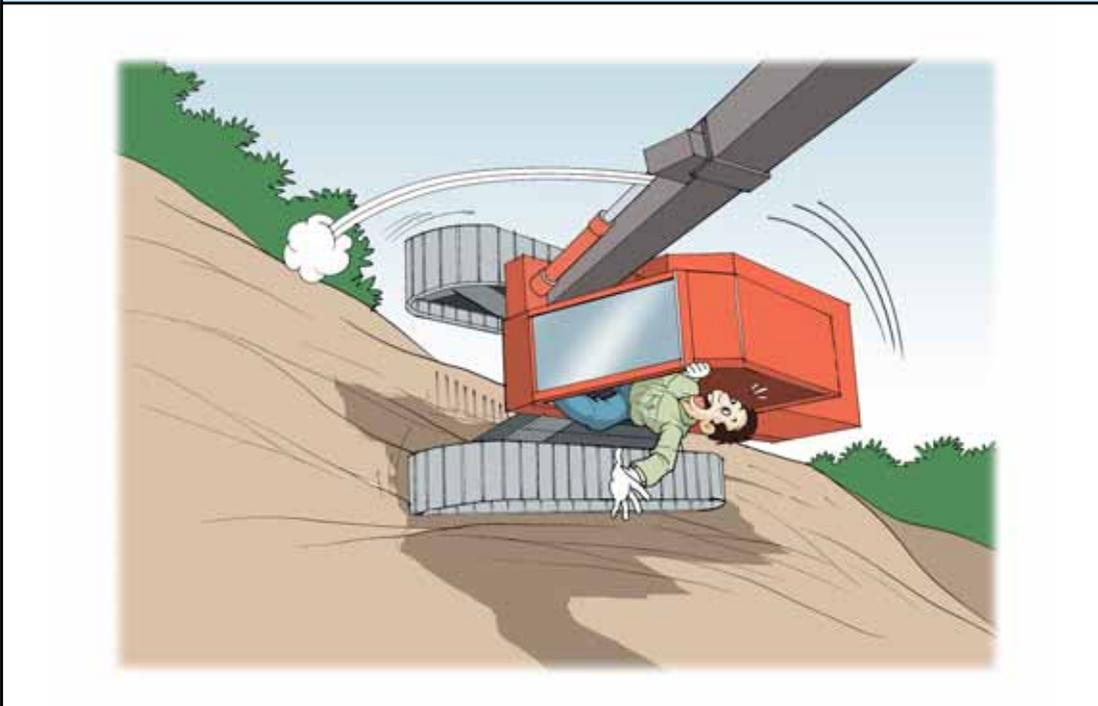
재해상황도

재해개요
 2014.04.17(목) 07:40분경, 남양주시 오남읍 오남리 소재 골프장 증설 공사 현장에서 피해자(크롤러드릴 운전원)가 크롤러드릴을 사용하여 장약공을 천공 및 이동하던 과정에서 크롤러드릴이 경사면 아래로 전도되어 운전원이 크롤러드릴과 지면사이에 협착되어 사망한 재해임

안전대책	<ul style="list-style-type: none"> - 차량계 건설기계를 사용하는 작업을 할 때에는 그 기계가 넘어지거나 굴러 떨어지는 사고가 발생하지 않도록 유도자를 배치하여 그 신호에 따르도록 함 - 이동경로나 작업장 주변의 지면이 고르지 못하고 요철이 심하거나 경사지가 있는 경우 전도예방을 위해 바닥면을 평탄하게 정리한 후 작업하도록 함
-------------	--

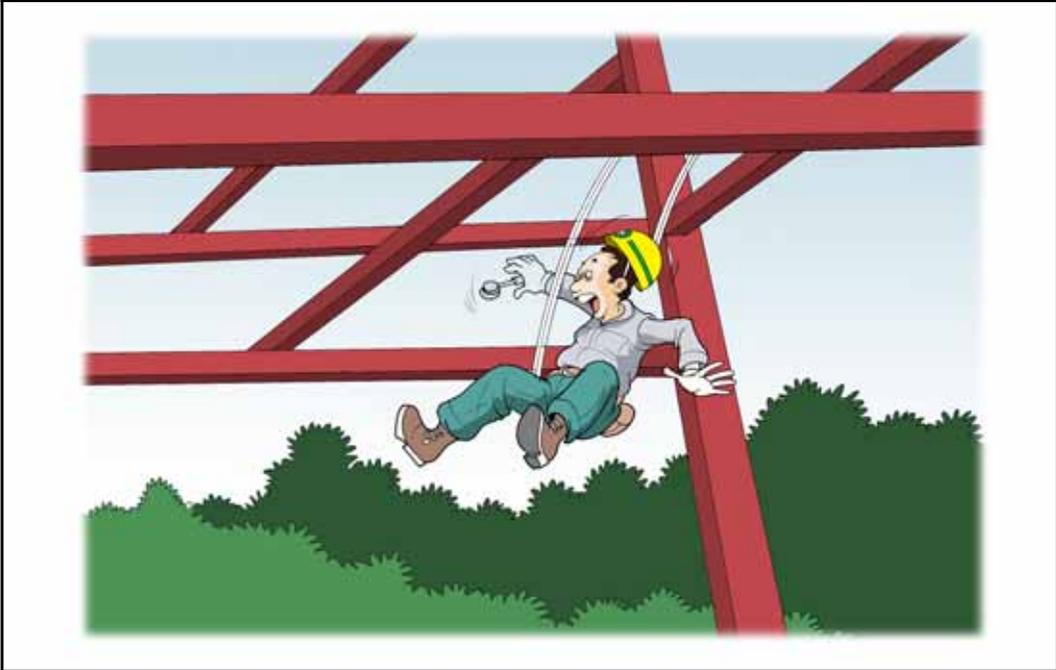
재 해 상 황 도

재해개요
 2014.04.21(월) 16:40분경 울산시 북구 ○○동 소재 ○○개발(주)에서 시공하는 울산 ○○ 중·고등학교 신축공사현장에서 철골공사를 도급받은 ○○○○(주) 소속의 철골조립공(남, 60세)이 B동 체육관 2층 철골보위에서 철골기둥의 수직도 수정 작업도중 몸의 중심을 잃고 높이 약 10.5m의 콘크리트 바닥으로 추락한 재해로 추정됨

안전대책	<p>○ 추락방지 조치철저</p> <ul style="list-style-type: none"> - 근로자가 추락하거나 넘어질 위험이 있는 장소에서 작업시에는 비계를 조립하는 방법으로 작업발판 등을 설치하거나 안전방망을 설치한 상태에서 작업을 하여야함. <p>○ 링 등의 구비 철저</p> <ul style="list-style-type: none"> - 끝이 있는 와이어로프 또는 달기체인은 그 양단에 혹·샤클·링 또는 고리를 구비하여 레버블럭의 고리걸이용구로 사용
-------------	---

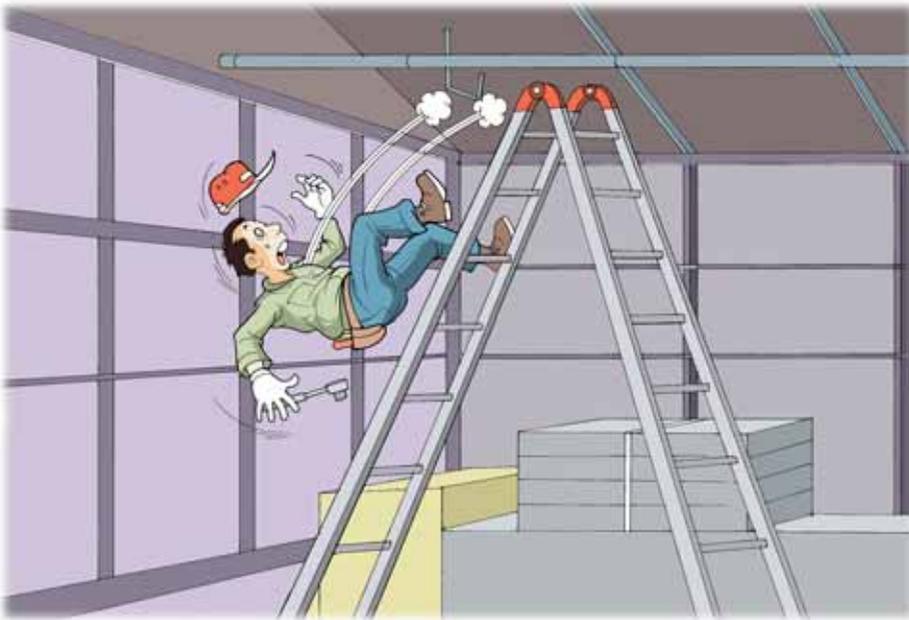
재 해 상 황 도

공사명	OO OO 문화집회시설 신축공사	발생일시	2013.04.25(금) 11:20분경
재해형태	떨어짐(추락)	재해정도	사망 1명
소재지	경기도 파주시 문산읍 OO리	공사규모	지하2층, 지상3층 1개동
재해개요	2014.04.25(금) 11:20분경, 파주시 문산읍 OO리 소재, OO건설(주) OO OO 문화집회시설 신축공사현장에서 협력업체인 OO설비(주) 소속 피재자 가 덕트 설치작업 중 A형 사다리에서 떨어진(약 3.4m) 것으로 추정되고, 병원에 후송하여 치료 중 2014.04.29(화) 19:13분경 사망한 재해임

안전대책	<ul style="list-style-type: none"> - 사업주는 근로자가 추락하거나 넘어질 위험이 있는 장소에서 작업을 할 때에는 비계를 조립하는 등의 방법으로 작업발판 설치 - 사업주는 근로자가 추락할 위험이 있는 작업을 할 때에 작업조건에 적합한 보호구(안전모 등)를 지급하고 착용하도록 관리감독 철저
------	--

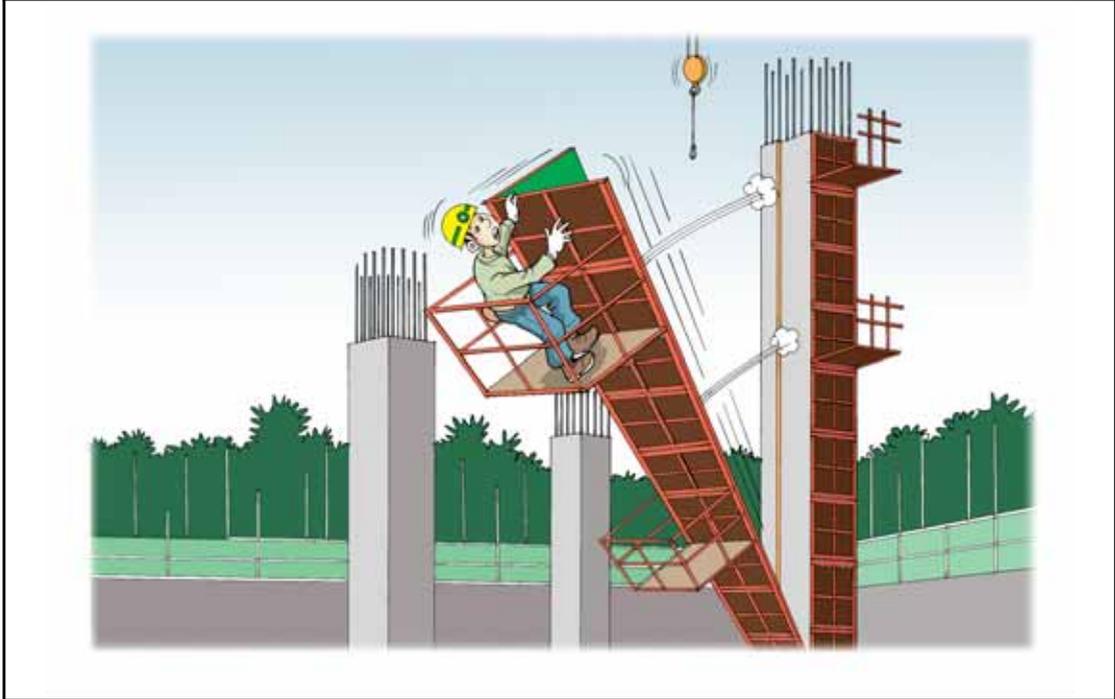
재 해 상 황 도

공 사 명	대구야구장 건립공사	발생일시	2014.05.17(토) 17:10분경
재해형태	추락	재해정도	1명 사망
소 재 지	대구시 수성구 ○○동 000-0	공사규모	지하2층, 지상5층
재해개요	2014년 5월 17일(토) 17:10분경 (주)○○건설이 시공하는 대구야구장 건립 공사 현장에서 형틀목공인 피해자가 A1구간 지하2층 전기실 기동거푸집 해체작업 중 거푸집 상부에서 타워크레인 슬링벨트를 기동거푸집에 걸속 하던 기동 거푸집이 넘어지면서 거푸집과 함께 높이 약 7.2m아래 콘크리트 바닥으로 추락하였고 병원으로 후송하여 가료 중 6월1일 사망한 재해임

안전대책	<p>○ 작업발판 일체형 거푸집 안전조치 철저</p> <ul style="list-style-type: none"> - 거푸집을 조립·이동·양중·해체작업을 하는 경우에는 반드시 인양 장비에 거푸집을 걸속한 후 클램프(고정철물)를 해체하는 등 작업 순서와 방법을 준수하여 안전하게 작업 실시 - 거푸집을 조립·이동·양중·해체작업을 하는 경우에는 작업순서, 방법 및 절차를 미리 그 작업에 종사하는 근로자에게 주지시킨 후 작업 실시토록 한다
-------------	---
