건설재해 예방할 수 있다.

건설 중대재해 사례와 대책

2014. 9

안전보건공단

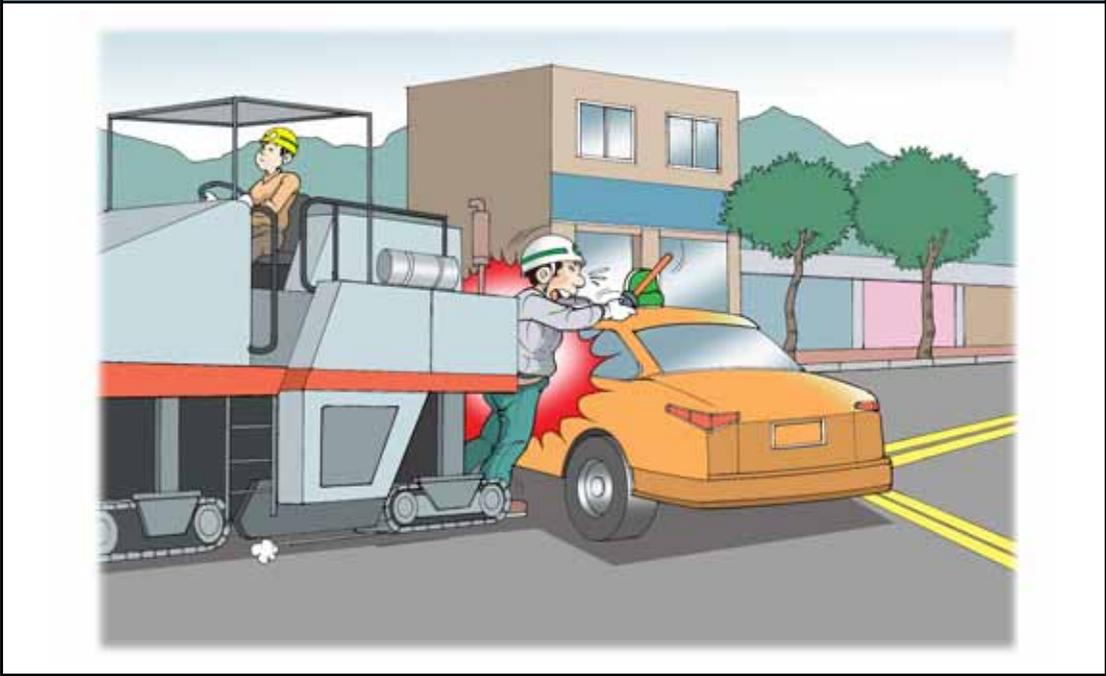
재해상황도

재해개요 2014.05.17(토) 14:40분경 충남 공주시 소재 ○○건설(주) 『○○학교 어린이보호구역 정비공사』 현장에서 교통정리를 하고 있던 피해자가 현장에 진입하던 노면파쇄기와 개인택시 사이에 끼어 사망한 재해임.

안전대책	<ul style="list-style-type: none"> ○ 접촉방지 조치 실시 <ul style="list-style-type: none"> - 해당 차량계 건설기계(노면파쇄기)에 접촉되어 근로자가 부딪칠 위험이 있는 장소에는 근로자의 출입을 금지시키거나 유도자를 배치하여 해당 차량계 건설기계를 유도하여야 함. ○ 면허자 소지자가 차량계 건설기계 운전 <ul style="list-style-type: none"> - 노면파쇄기를 이용하여 작업을 할 때는 「건설기계관리법」에 따라 롤러 면허를 가진 사람이 운전토록 하여야 함. ○ 작업계획서 미작성 <ul style="list-style-type: none"> - 차량계 건설기계(노면파쇄기)을 사용하여 작업을 하는 경우에는 사용하는 차량계 건설기계의 종류 및 성능, 운행경로, 작업방법 등의 내용이 포함된 작업계획서를 작성하여야 함.
-------------	---

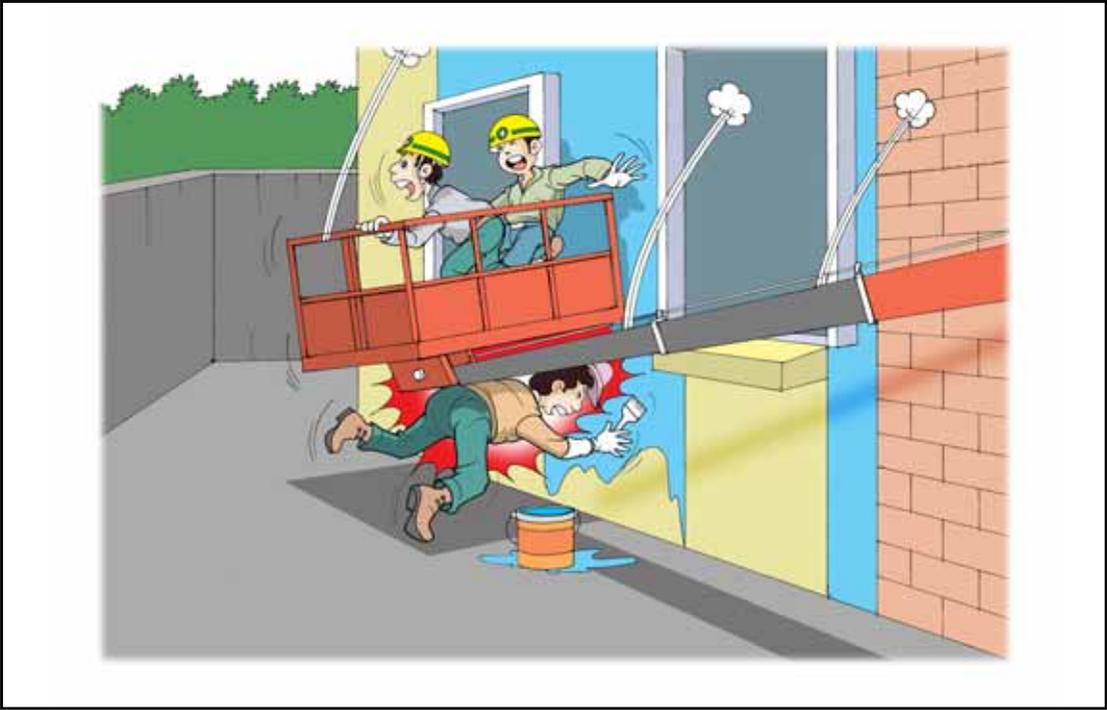
재 해 상 황 도

재해개요
 2014.06.15(일) 13:40분경 전남 여수시 ○○로 소재 00도료가 시공하는 유치원 외벽 도색공사 현장에서 차량탑재형 고소작업대(일명 스카이)에 2명의 근로자가 탑승하여 도장 작업 중 고소작업대의 붐이 부러져 아래로 떨어지면서 하부에서 1층 벽체 창문 부위 도장작업을 하던 정○○(여, 58세, 도장공)를 쳐서 정석자는 사망하고, 작업대에 탑승한 근로자 2명은 부상(경상)을 당한 재해임.

<p>안전대책</p>	<ul style="list-style-type: none"> ○ 장비능력 초과 사용금지 <ul style="list-style-type: none"> - 장비의 능력을 초과하여 사용을 절대 금지하고, 고소작업대에 하중 감지를 위한 과부하방지장치나 각도제한장치 등 안전장치를 설치하여야 함. ○ 고소작업대 주요 구조부에 대한 점검관리 철저 및 보강조치 실시 <ul style="list-style-type: none"> - 고소작업대의 붐 등 주요구조부에 대하여 정기적인 점검, 정비 등의 조치와 제조사에서 제공한 붐 보강용 보강판(사진 5 및 사진 6)을 용접 조치 후 사용(제조사에서 리콜 등의 조치 필요) ○ 차량계 하역운반기계 사용에 따른 작업계획서 미작성 <ul style="list-style-type: none"> - 고소작업대를 사용하여 작업을 하는 때에는 그 작업에 따른 추락, 낙하, 전도, 협착 및 붕괴 등의 위험 예방대책과 차량계 하역운반기계 등의 운행경로 및 작업방법에 관한 작업계획서를 작성하고 작업시 준수철저
-------------	--

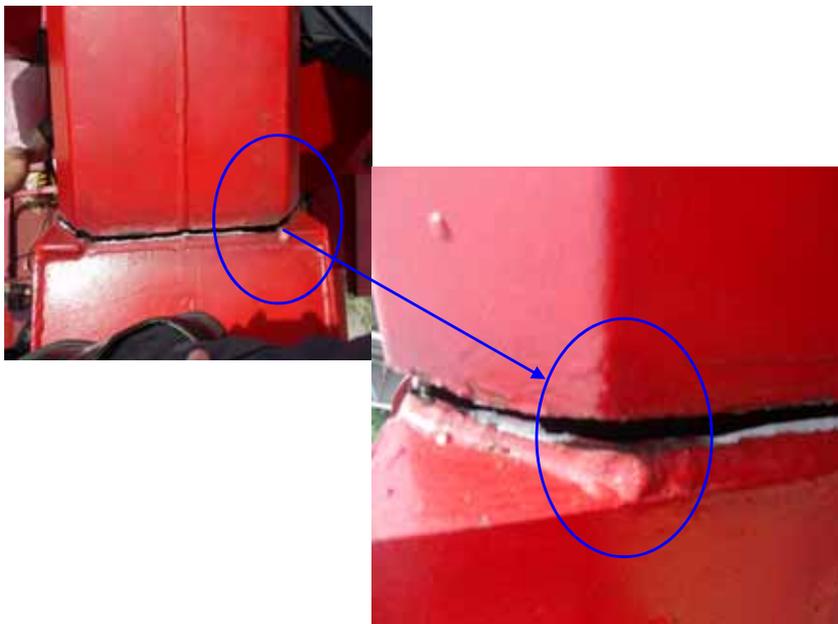
봄 파단부 상세

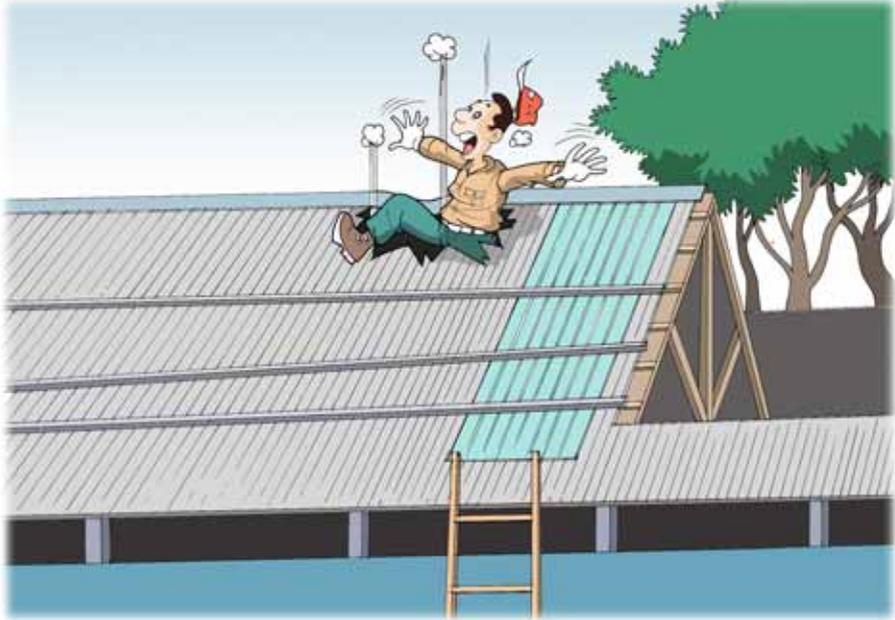
지붕 철거 중 슬레이트가 파손되면서 떨어짐			
공사명	00 지붕 철거공사	발생일시	2014.04.10(목) 12:52분경
재해형태	떨어짐	재해정도	사망 1명
소재지	창녕군 도천면	공사규모	판넬지붕 철거
재해개요	2014.04.10(목) 12:52분경 창녕군 도천면 소재 공장 지붕철거공사 현장에서 보통인부인 피해자가 슬레이트 지붕 위에서 지붕판넬을 철거하고 이동하던 중 슬레이트가 부서지며 6.5M 아래 바닥으로 떨어져 사망함.		
재 해 상 황 도

안전대책	슬레이트와 같이 파손 가능성이 높은 자재를 사용한 지붕 위에서 작업시에는 파손에 의한 추락 사고에 대비하여 작업용 발판 또는 추락방지망을 설치한 후 작업 실시.

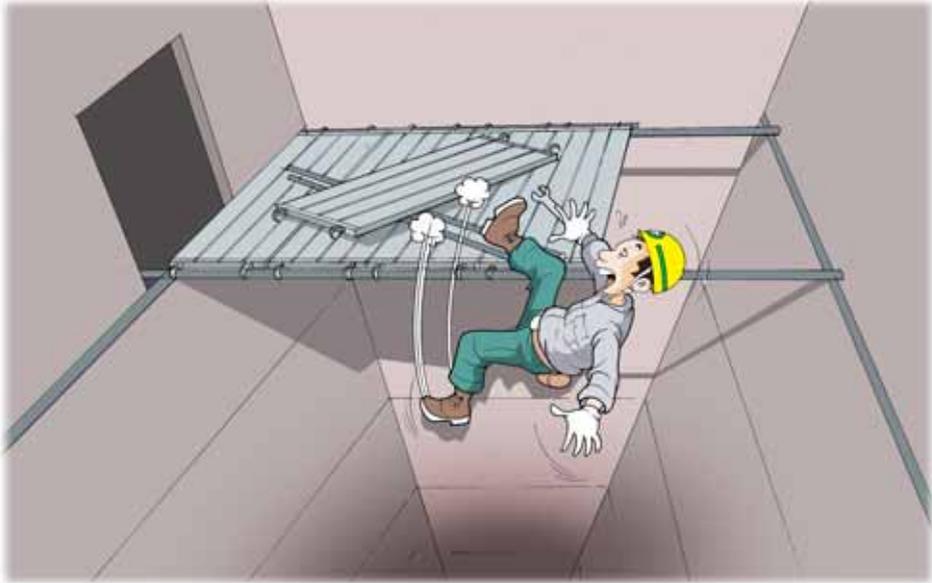
재해상황도

재해개요
 2014.04.13(일) 16:50분경 충남 당진시 석문면 소재 「○○발전소 보일러설비 정비공사」 현장에서 피해자 조○○(남, 52세)가 보일러 내부(EL+63.9m)에서 정비작업을 위한 작업발판 설치 중 몸의 중심을 잃고 약 52.6m 아래에 설치한 작업발판 바닥으로 떨어져 사망한 재해임

안전대책	○ 추락방지망 설치 - 보일러 내부에서 작업발판 설치 전 작업구간 하부에 추락방지망을 설치
	○ 안전대 체결 작업 및 관리감독 철저 - 보일러 내부 작업 중 반드시 안전대를 체결하고 작업할 수 있도록 관리감독 철저

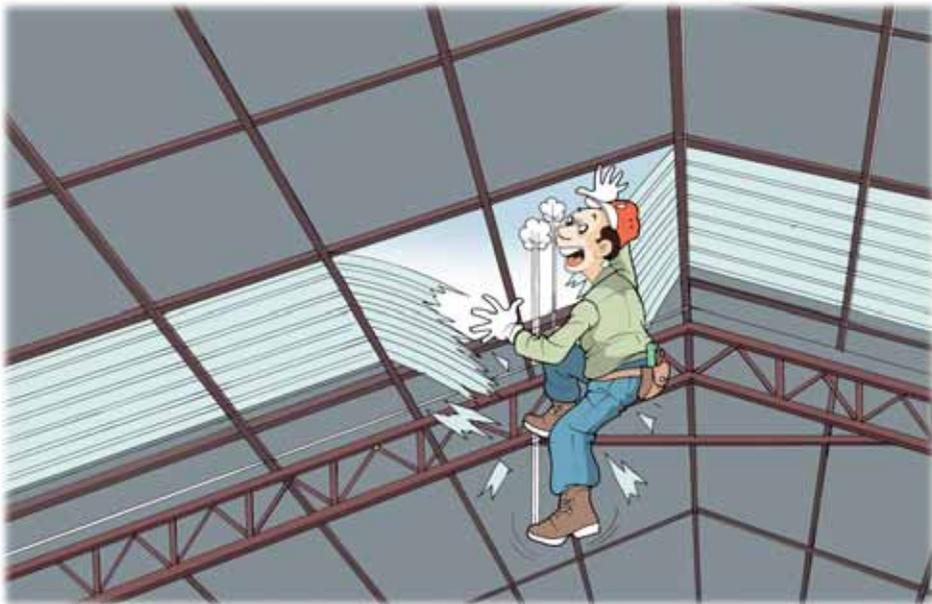
재해상황도

공사명	○○공장 지붕개량공사	발생일시	2014.04.30(수) 10:00분경
재해형태	떨어짐	재해정도	사망 1명
소재지	경남 진주시 ○○동	공사규모	판넬교체(450㎡)
재해개요	2014.04.30.(수) 10:00분경 경남 진주시 ○○동 소재 동명공업공장 지붕 개량공사 현장에서 지붕 위에 올라가 지붕판넬 해체를 위해 이동 중 선라이트(채광창)를 밟아 파손되면서 4M 아래 바닥으로 떨어짐.

안전대책	노후화되거나 또는 강도가 약한 재료로 구성된 지붕을 해체할 경우 파손에 의한 추락사고에 대비하여 하부에 추락방지망을 설치하는 등 추락방지조치 실시.
------	--

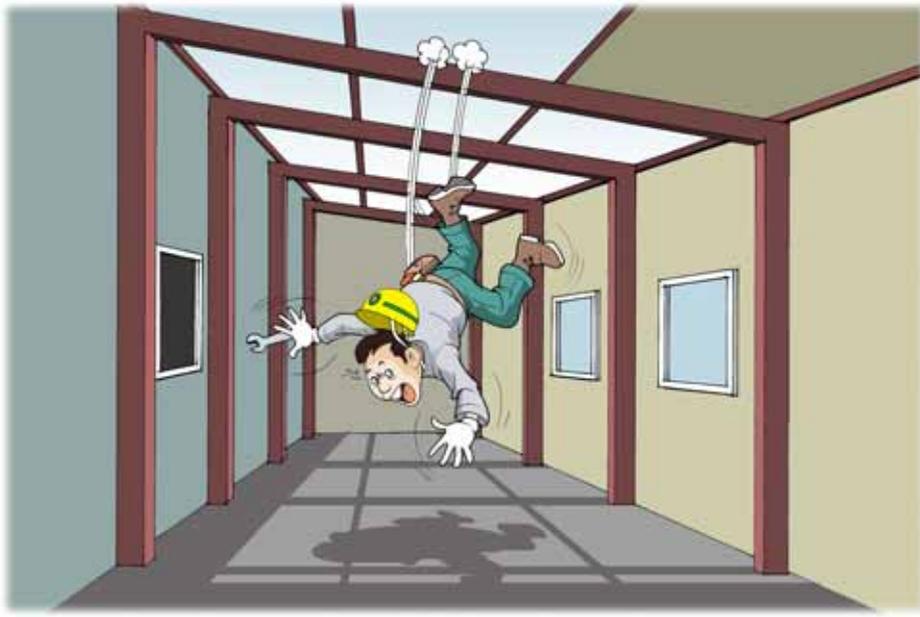
재 해 상 황 도

공 사 명	○○공장동 확장공사 및 케노피공사	발생일시	2014.05.16(금) 18:00분경
재해형태	떨어짐	재해정도	사망 1명
소 재 지	충남 논산시	공사규모	공장 확장공사 1개동
재해개요	2014.05.16(금) 18:00분경 충남 논산시 연산면 소재 섬유공장 내 공장동 확장공사 중 피재자는 지붕 판넬 조립작업을 하였으며, 지붕으로 인양된 판넬 조립을 위한 준비 작업 중 개구부로 떨어져 사망함.

안전대책	<p>○ 추락방지조치 철저</p> <ul style="list-style-type: none"> - 추락위험이 있는 작업 구간에는 작업발판을 설치 또는 하부에 추락방지망을 설치하거나 안전대 걸이시설을 설치한 후 안전대를 착용하도록 하여 추락 사고 방지하여야 함.
------	---

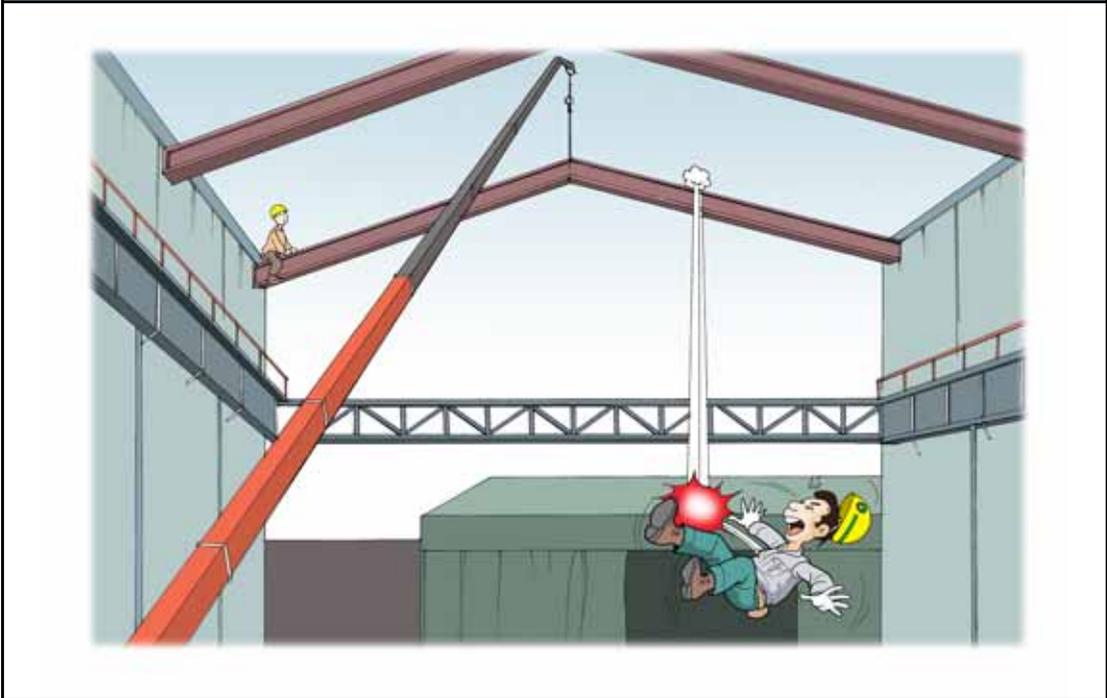
재 해 상 황 도

2014.06.29(일) 14:30분경 부산시 강서구 송정동 소재 OOOOOO(주)이 시공하는 (주)OOOO 증축공사 현장에서 협력업체 소속의 피해자가 동료작업자와 함께 인양된 13열 철골 트러스 상부에서 철골트러스 연결·조립작업을 하던 중 피해자가 볼트 가조립 체결을 마치고 철골트러스 중앙부로 이동하여 인양용 슬링 벨트를 해제한 뒤 이동하던중 몸의 중심을 잃고 철골트러스 상부에서 콘크리트 바닥으로 떨어져(H≒12m) 병원으로 후송하였으나 사망한 재해임.

○ 추락방지조치 실시 철저

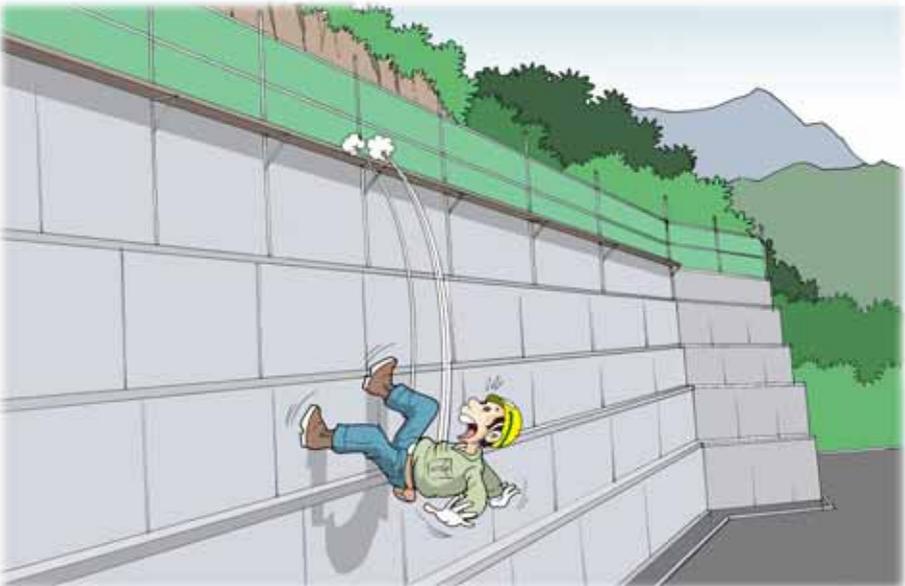
달비계를 타고 철탑 도장작업 중 떨어짐			
공 사 명	○○리 수해복구현장	발생일시	2014.04.11(금) 16:48분경
재해형태	떨어짐	재해정도	사망 1명
소 재 지	강원도 양구군 ○○리	공사규모	계단식옹벽
재해개요	2014.04.11(금) 16:48분경 강원도 양구군 방산면 소재 (합)○○종합건설이 시공하는 ○○리(군도9호) 수해복구현장에서 (합)○○종합건설 소속 피재자 강○○(53세, 남, 목공)이 계단식옹벽 5단 상부(높이: 약 8.5m)에서 낙석 제거 및 자재정리를 하던 중 바닥으로 떨어져 병원으로 옮겨 치료하던 중 2012.05.02(금)에 사망한 재해임.		
재 해 상 황 도

안전대책	<ul style="list-style-type: none"> ○ 안전대 부착설비 설치 및 안전대 고정 <ul style="list-style-type: none"> - 떨어짐의 위험이 있는 작업은 안전대 부착설비를 설치하고, 근로자가 부착설비에 안전대를 고정토록 조치하여야 함.(당 현장의 경우 6단 옹벽에 앵커볼트 시공 후 안전대 걸이시설을 설치한 후 안전대를 걸고 자재정리 작업 수행) ○ 안전한 이동통로 확보 <ul style="list-style-type: none"> - 작업부위까지 이동할 수 있는 계단식 승·하강 경사통로를 확보하고 근로자를 투입하여 안전하게 이동할 수 있도록 사전 조치.

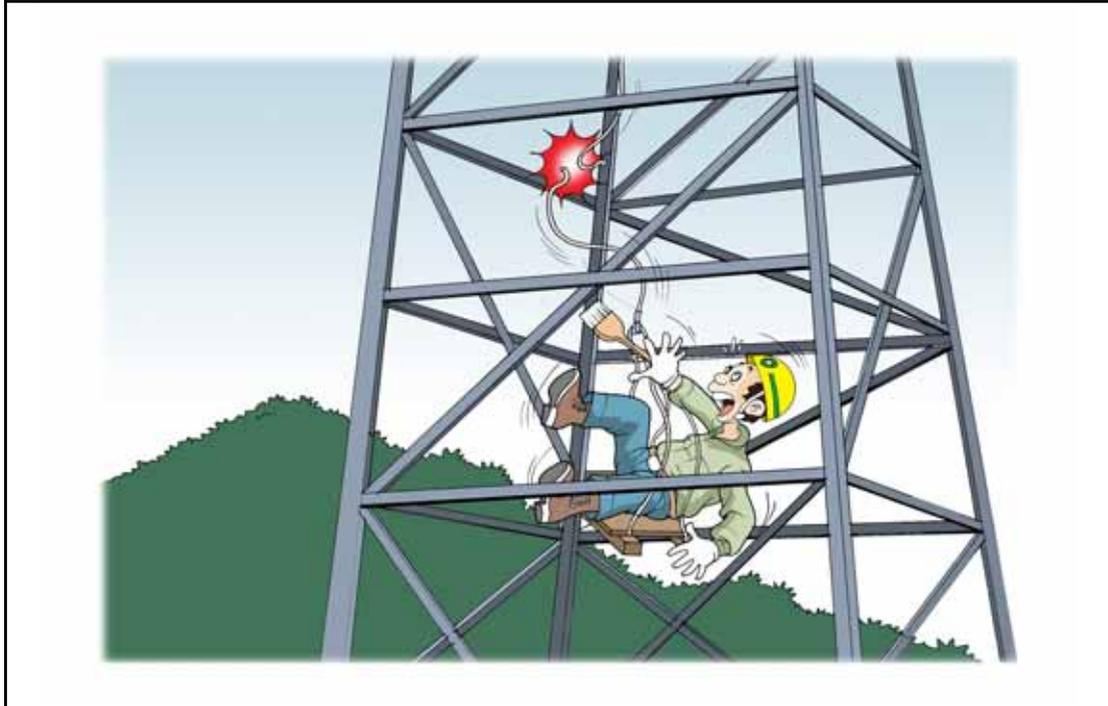
재 해 상 황 도

공 사 명	345KV OO-000 송전선로 건설공사	발생일시	2014.04.16(수) 14:20분경
재해형태	떨어짐	재해정도	사망 1명
소 재 지	경북 구미시 장천면	공사규모	철탑 신설 33기 등
재해개요	2014.04.16(수) 14:20분경 경북 구미시 장천면 소재 345KV OO-000 송전선로 건설공사 현장에서 OO건설(주)의 직영인부인 재해자가 로프 두 개를 매듭으로 이은 달비계를 타고 철탑 도장작업을 하던 중 주로프의 매듭 부분이 풀리면서 약 15m 아래 지면으로 떨어져 사망한 재해임.

안전대책	<ul style="list-style-type: none"> ○ 달비계 작업시 추락 방지조치 실시 <ul style="list-style-type: none"> - 달비계의 점검 및 보수 실시 - 달비계 설치시 안전조치 준수 ○ 관리감독자의 유해·위험 방지 업무 수행
------	---

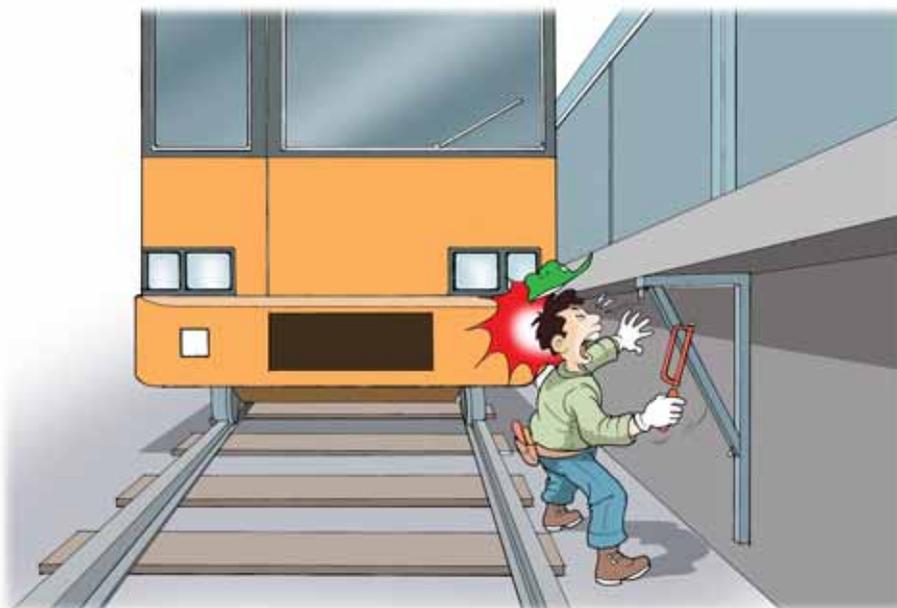
재 해 상 황 도

공 사 명	OO역 등 2개역 스크린도어 설치공사	발생일시	2014.04.22(화) 03:15분경
재해형태	부딪힘	재해정도	사망 1명
소 재 지	서울시 금천구 OO동	공사규모	2개역 승강장 스크린도어 설치
재해개요	2014.04.22.(화) 03:15분경 서울시 금천구 소재 OO역 승강장 스크린도어 설치공사 현장의 역 구내 하선 선로에서, 피해자(26세, 남)가 승강장 캔틸레버 슬래브 하면으로 과다하게 돌출되어 준공검사 시 지적된 스크린도어 고정볼트를 절단하는 하자 보수작업 중 영등포역에서 궤도 다짐작업 완료 후 복귀하기 위해 OO역을 통과하던 장비차량(분기 다짐기, 운행계획을 통보받지 못함)에 부딪혀 사망한 것으로 추정되는 재해임.

<p>안 전 대 책</p>	<p>○ 열차통행 중의 작업 제한 등 위험방지 조치 철저</p> <ul style="list-style-type: none"> - 열차가 운행하는 궤도 상에서 궤도와 그 밖의 관련설비 보수·점검 작업 등을 하는 중 열차에 부딪칠 위험이 우려될 경우, - 열차 운행정보 연락체계 구축, 열차운행감시인 작업구간 전·후면 배치 등 작업자들이 안전하게 대피할 수 있도록 조치를 하여야 함. - 또한 열차운행감시인을 배치하는 경우 확성기·경보기·무선통신기 등그 작업에 적합한 신호장비를 지급하고 열차가 진입하는 시점부에 적절히 배치하는 등의 조치를 하여야 함. <p>○ 작업계획서의 작성 및 준수 철저</p> <ul style="list-style-type: none"> - 궤도나 그 밖의 관련설비 보수·점검 작업 시 임시열차 운행에 따른 연락체계 구축, 열차운행감시인 배치위치, 작업 중 임시열차 통과 시 대피방법 등이 포함된 작업계획서를 작성하고, 작업계획서에 따라 작업을 하도록 하여야 함.
-----------------------	---

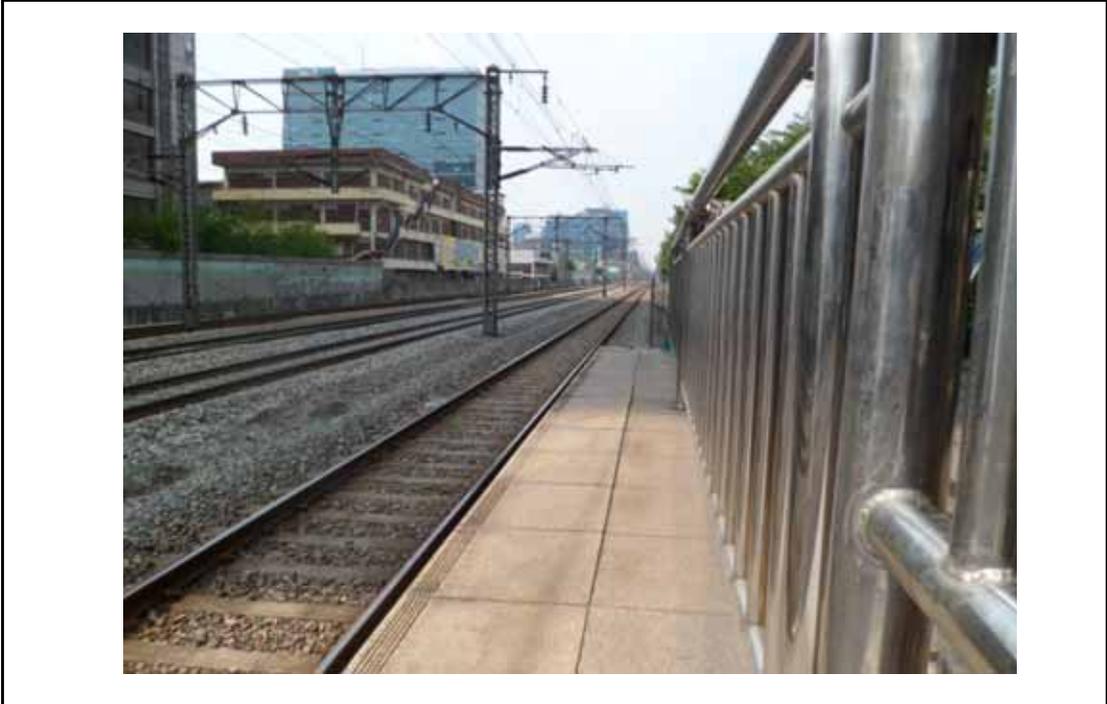
[사진 3] 경광등 설치 위치 (추정)

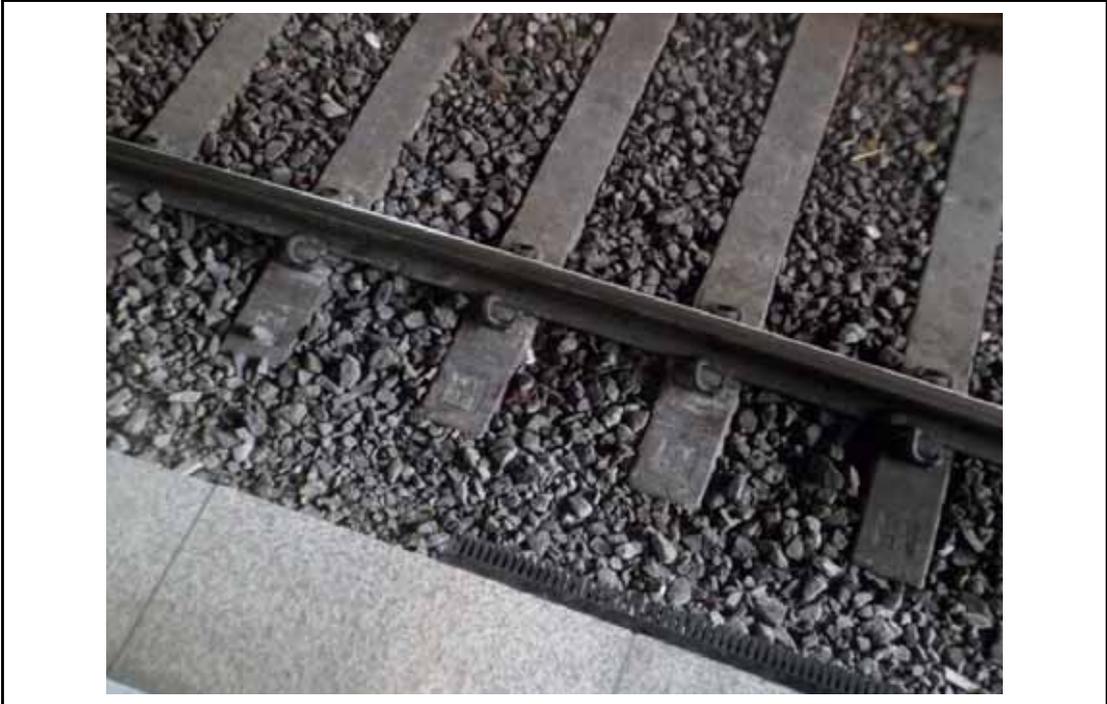
[사진 4] 피해자 혈흔

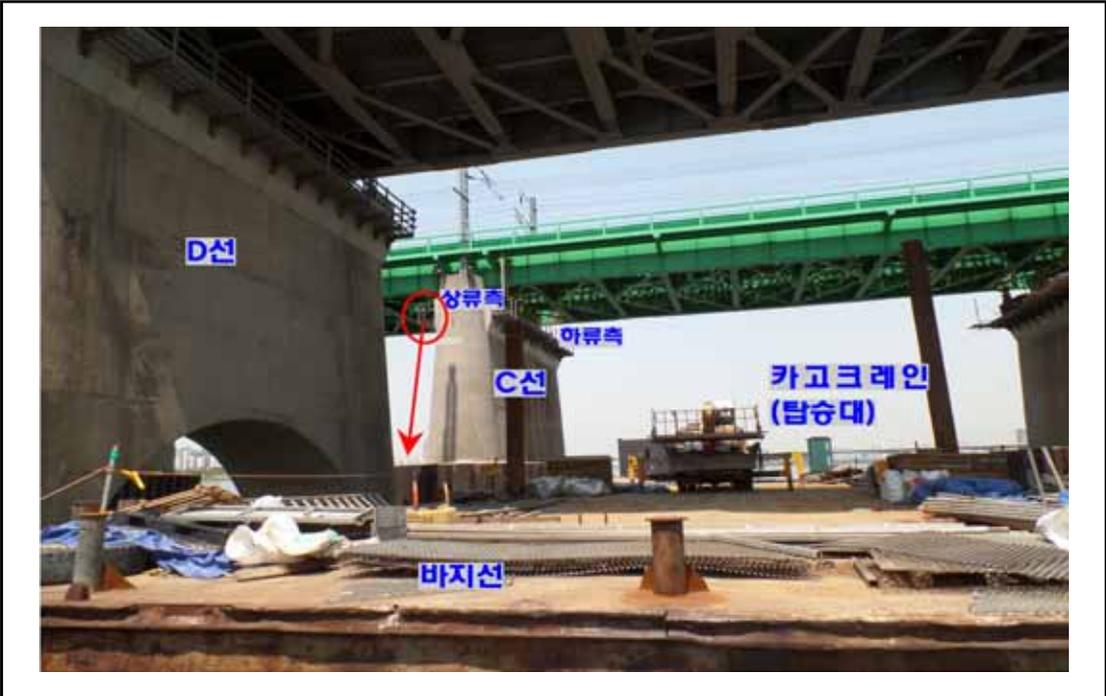
재해발생 현장전경(재해발생 위치)

공사명	○○교량 교좌장치 내진보강공사	발생일시	2014.5.29(목) 10:20분경
재해형태	떨어짐	재해정도	사망1명
소재지	서울시 용산구 ○○동	공사규모	64개소 교좌장치 내진보강공사
재해개요	2014.05.29(목) 10:20분경 직영 보통인부인 피해자 장○○(남, 54세)이 한강교량 C선 교각17번에서 후면부 교량안전점검통로 난간대 설치작업중, 상류측 끝단부에서 난간대와 난간기둥을 U볼트로 체결하는 작업을 하다가 약 8m 아래 한강 수면으로 떨어져 실종된 것을 반대측에서 용접작업중이던 동료작업자가 확인하여, 소방서 및 경찰서에 신고, 수색중 15:30경 한강대교 상류부에서 피해자를 익사체로 발견한 재해임

안전대책	<p>○ 작업계획서 작성 및 준수토록 관리감독 철저(규칙 제38조, 별표4)</p> <ul style="list-style-type: none"> - 높이가 2m 이상인 교량의 설치·해체 또는 변경작업을 하는 경우 작업방법 및 순서, 부재의 낙하, 전도 또는 붕괴를 방지하기 위한 방법, 근로자의 추락위험을 방지하기 위한 안전조치 방법, 공사에 사용되는 가설 철구조물 등의 설치·사용·해체 시 안전성 검토 방법, 작업지휘자 배치계획 등이 포함된 작업계획서를 작성하고, 그 계획에 따라 작업을 하도록 관리감독 하여야 함 <p>○ 개인보호구 지급 및 착용 철저(규칙 제32조)</p>
------	---

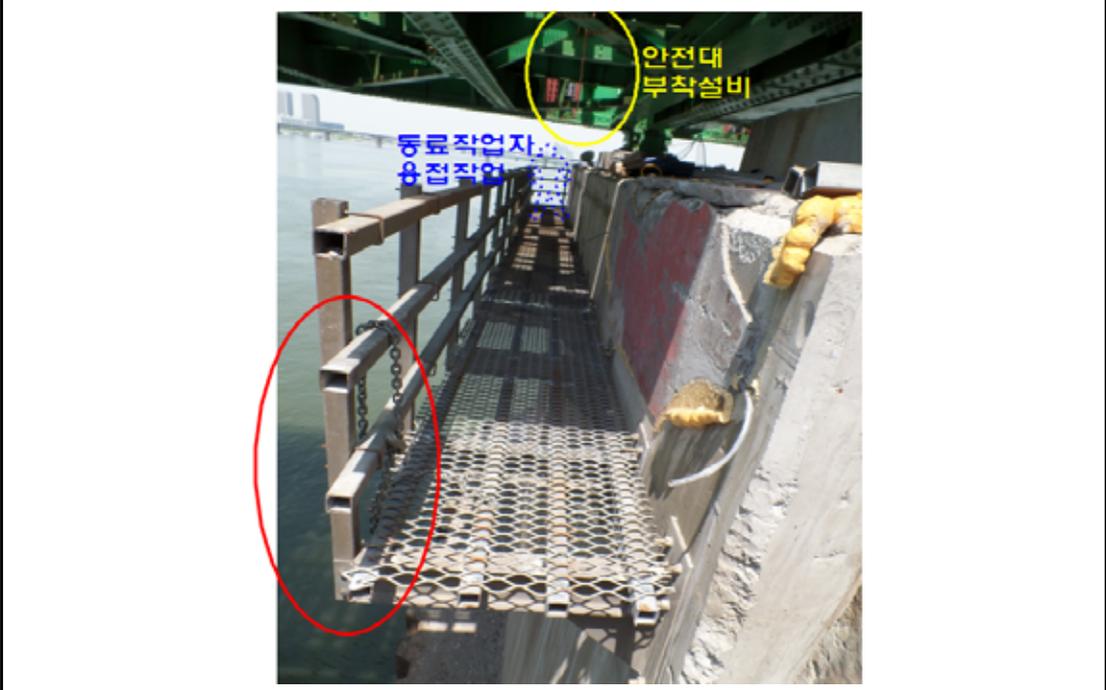
피재자가 난간대 설치작업 중이던 끝단부

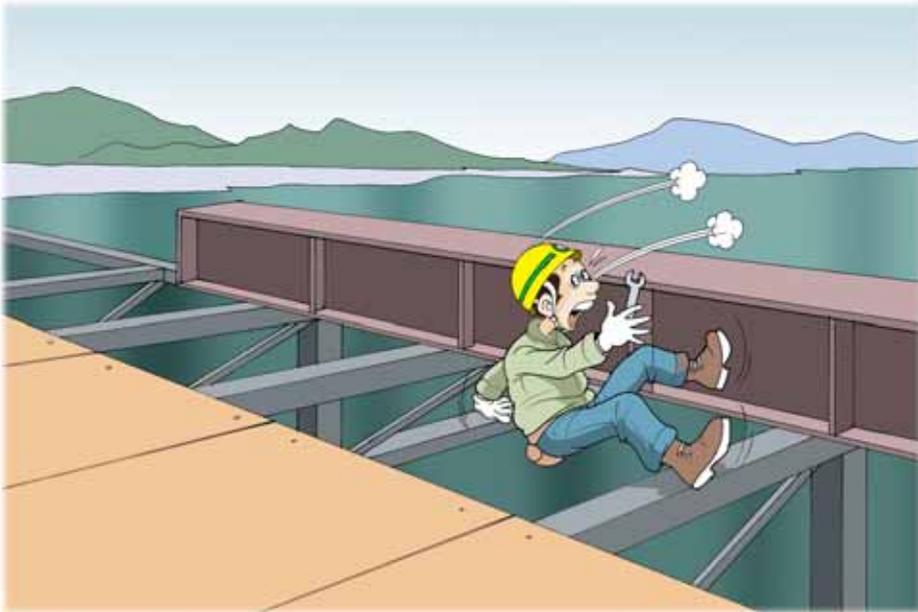
재해상황도

재해개요
 ○○교 가교 단부에 기해체되어 있던 주형보(1-700×300×13×24, L=12m)를 클램프(2ton)로 체결하고 크레인(60ton)으로 인양하기 위하여 가교 복공판과 기적재된 주형보 사이 수평 개구부(2.2m×1m)를 이동하던 중 물속으로 떨어져(H=3.8m) 트레일러 기사가 이를 발견하고 구명환 등을 던져 주변 작업자들과 함께 구조하면서 119에 신고, 병원으로 후송하였으나 20:15분경 사망(익사)한 재해임

안전대책	<p>○ 중량물 취급작업 계획서 작성 철저</p> <ul style="list-style-type: none"> - 가교 해체작업에 따른 중량물 취급작업 시 가교 상부에서의 근로자가 떨어짐으로 인한 익사, 해체 부재에 맞음, 끼임 등의 위험을 예방할 수 있는 대책을 현장여건에 맞도록 구체적으로 작성하여야 함
	<p>○ 근로자 떨어짐 방지조치 철저</p> <ul style="list-style-type: none"> - 가교 해체작업 시 해체된 부재는 개구부 발생으로 떨어짐 위험이 없도록 복공판 위에 안전하게 적재하거나 떨어짐 위험이 있는 장소에서 작업 시 개구부 덮개, 안전방망, 안전대부착설비 등의 떨어짐 방지조치 철저

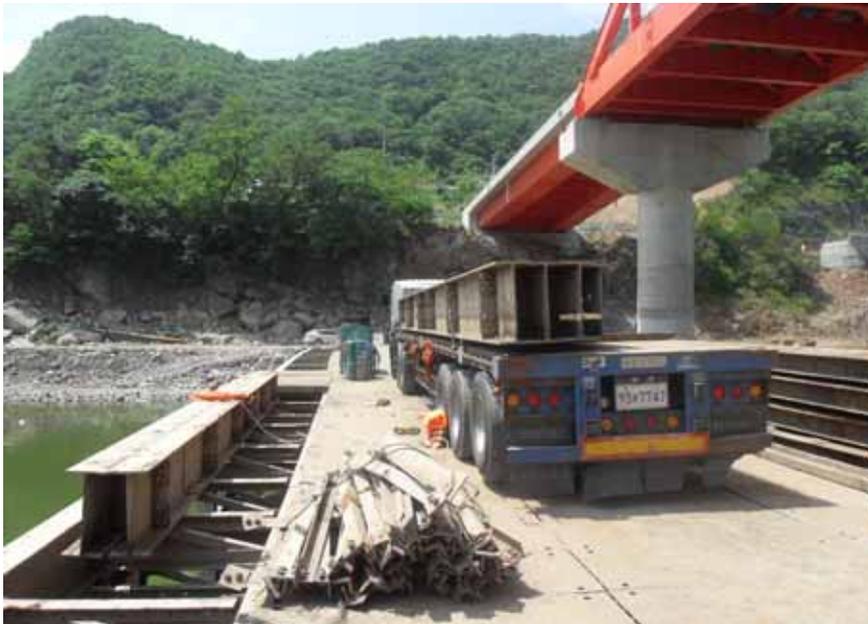
[사진2] 사고발생 장소

※ 가교 단부 복공판 미설치 장소에 적재된 주형보(1-700×300×13×24)

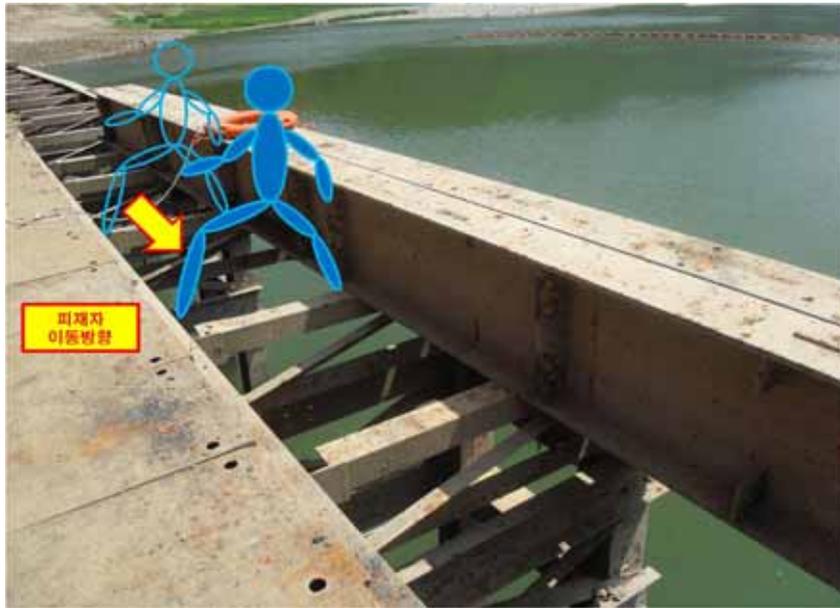
[사진3] 피재자 이동방향

※ 주형보 클램프 체결을 위해 가교 단부 복공판과 주형보를 밟고 이동

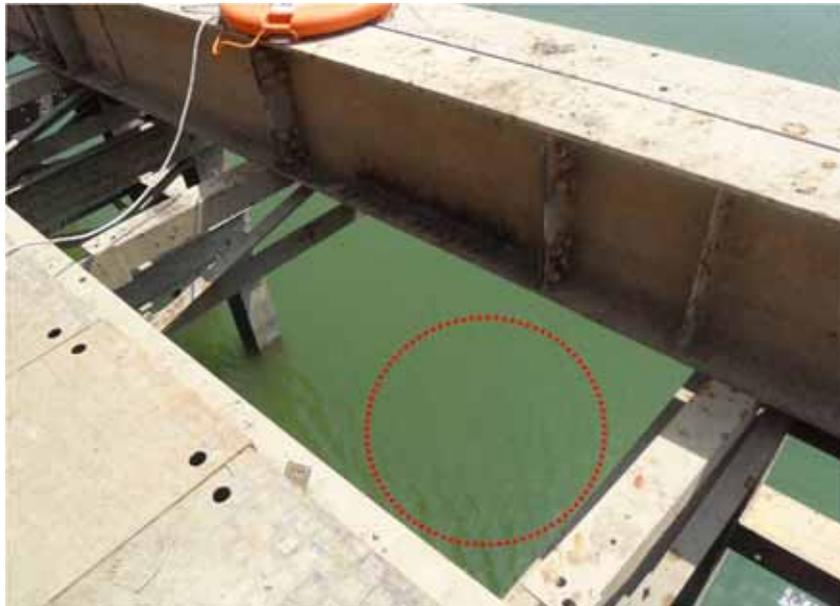
[사진4] 피재자가 떨어진 개구부

※ 복공판과 주형보 사이 개구부를 통해 물속으로 빠짐

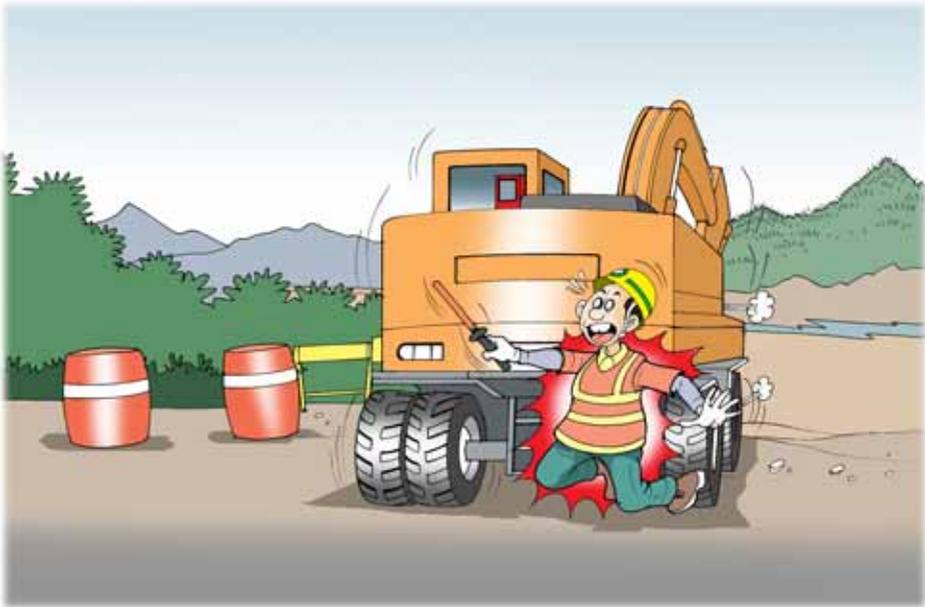
재해상황도

공사명	○○건설(주) ○○리 비법정도로 정비공사	발생일시	2014.06.05(목) 15:30분경
재해형태	충돌	재해정도	사망 1명
소재지	화성시 서신면 ○○리 공영주차장 인근도로	공사규모	총연장 2.29km
재해개요	화성시 서신면 ○○리 도로정비공사 현장에서, 피해자(남, 62세)가 노면 정비작업 중인 굴삭기 후방에서 일반차량 유도를 위한 신호를 하는 중 후진하는 굴삭기 후미와 충돌하여 쓰러진 것을 119에 신고하여 병원으로 후송하였으나 사망한 재해임.

안전대책	<p>○ 차량계 건설기계 작업시 접촉의 방지 조치 철저</p> <ul style="list-style-type: none"> - 굴삭기 등 차량계 건설기계를 사용한 작업을 하는 경우에는 운전 중인 해당 차량계 건설기계에 접촉될 위험이 있는 장소에는 근로자의 출입을 금지시키거나, 유도자를 배치하여 작업을 실시함 <p>○ 차량계 건설기계 작업시 작업계획서 작성 후 준수 철저</p> <ul style="list-style-type: none"> - 굴삭기 등 차량계 건설기계를 사용하는 작업시 해당기계의 종류에 따른 근로자의 충돌 방지를 위한 작업장소 파악, 운행경로, 작업방법 등이 포함된 작업계획서를 작성하고 그 계획에 따라 작업을 실시해야 함.
------	--

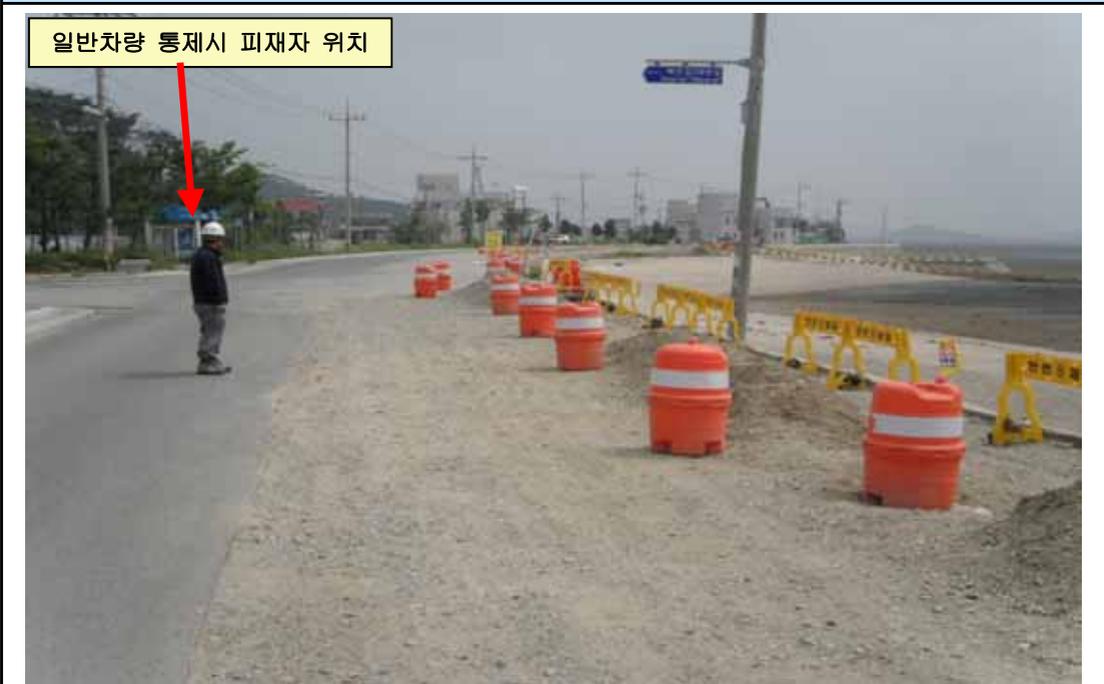
일반차량 통제시 피해자 위치

일반차량 통제시 피해자 위치(PE드럼은 당시 중앙 포장도로 경계면 위치)

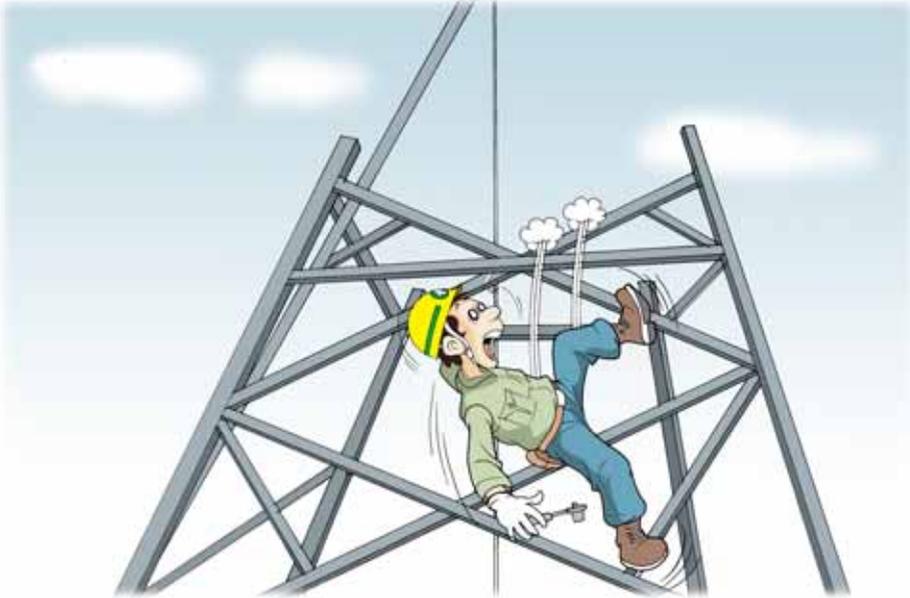
철탑 위에서 이동 중 떨어짐			
공 사 명	00통신 철탑 철거공사	발생일시	2014.06.19(목) 18:18분경
재해형태	떨어짐	재해정도	사망 1명
소 재 지	경남 사천시 서포면	공사규모	철탑 1기 해체(높이45M)
재해개요	2014.06.19.(목) 18:18분경, 경남 사천시 서포면 소재 통신철탑 해체 공사 현장에서 철탑 해체공인 피해자가 35M 높이의 철탑 위에서 볼트 해체를 위해 이동 중 몸의 중심을 잃어 35M 아래 바닥으로 떨어짐		
재 해 상 황 도

<p>The illustration shows a worker in a green shirt, blue pants, and a yellow hard hat falling backwards from a complex metal lattice tower structure. The worker's arms are outstretched, and motion lines around his body indicate a fall. The background is a light blue sky with some clouds.</p>			
안전대책	철탑공사 중 추락방지를 위해 안전대를 착용하는 경우 작업 중 안전대를 부착할 수 있는 설비(로프 등)를 확보하여 추락 방지.

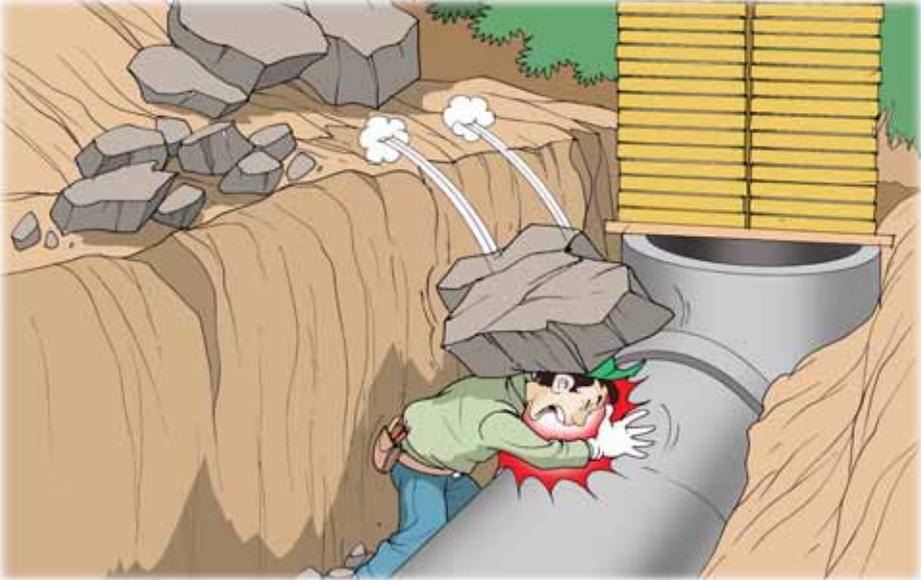
굴착법면에서 굴러 떨어진 토석에 맞음			
공사명	○○부지기반공사	발생일시	2014.06.23(월) 08:10분경
재해형태	맞음	재해정도	사망 1명
소재지	충남 태안군	공사규모	토공: 11600㎡, 배수로: 126m
재해개요	2014.06.23(월) 08:10분경 충남 태안군 ○○면 ○○리 소재 ○○건설 ○○부지기반공사 현장에서 원청소속 피재자가 우수흡관 보강콘크리트 거푸집 해체작업 중 굴착법면 상부(높이:2.1m)에 있던 토석(풍화암)이 굴러 떨어지면서 피재자의 두부를 강타하여 사망한 재해임.		
재 해 상 황 도

안전대책	<p>○ 토석의 붕괴위험 방지조치 철저</p> <ul style="list-style-type: none"> - 사업주는 지반의 붕괴 또는 토석의 낙하에 의한 근로자의 위험을 방지하기 위하여 미리 흙막이 지보공의 설치, 방호망의 설치 및 근로자의 출입 금지 등 필요한 조치를 하여야 하고 관리감독자로 하여금 작업 시작 전에 작업 장소 및 그 주변의 토석 유무를 확인하고 제거 한 후 작업을 하여야 함. <p>○ 개인보호구(안전모) 착용 철저</p> <ul style="list-style-type: none"> - 물체가 떨어지거나 날아올 위험 또는 근로자가 추락할 위험이 있는 작업을 하는 근로자에게는 작업여건에 적절한 개인보호구(안전모)를 지급하고 착용토록 하여야 함.
