건설재해 예방할 수 있다.

건설 중대재해 사례와 대책

2018. 5

산업재해예방
안전보건공단

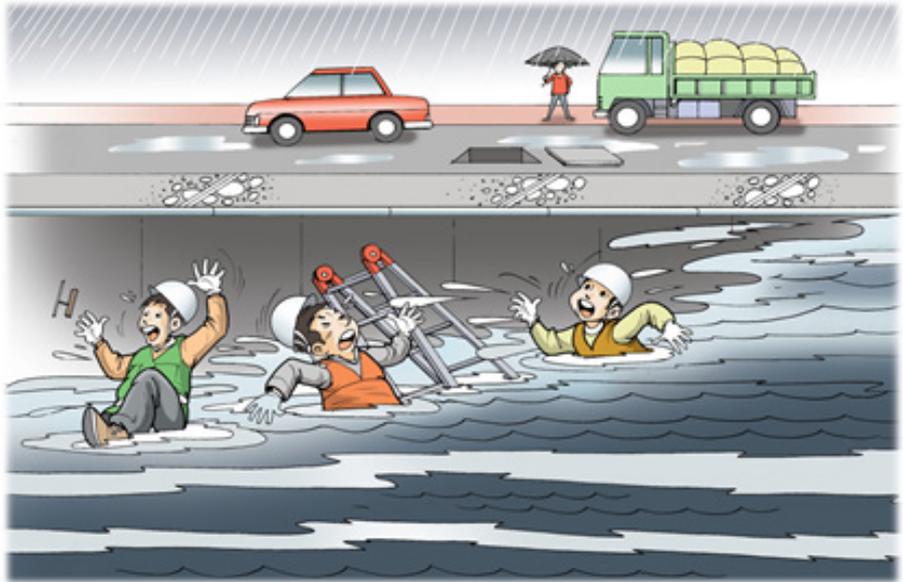
재해상황도

공사명	000 복개구조물 보수공사	발생일시	'17.07.04.(화), 15:40경
재해형태	익사	재해정도	사망 3명, 부상 1명
소재지	경남 창원시	공사규모	L=720m,복개구조물 보수공사
재해개요	'17.07.04.(화), 15:40경 경남 창원시 소재 000 복개구조물 보수공사 현장에서 협력업체 소속 피재자 4명이 복개하천 내부에서 벽체 균열 보수작업을 하던 중 국지성호우*로 빠르게 늘어난 하천 급류에 휩쓸려 3명 사망, 1명 부상한 재해임. * 재해 직전 10분간 28mm의 집중호우가 발생함.(시간당 37mm)

◆ 악천후 시 작업중지 조치 철저

- 사업주는 복개구조물 내부에서 보수작업을 하는 경우 국지성호우, 태풍 등으로 집중호우가 발생하여 근로자가 위험해질 우려가 있을 때에는 즉시 작업을 중지시키고 근로자를 안전 장소로 대피시키는 등 필요한 조치를 하여야 함.

※ 감시인의 배치 실시 [권고 사항]

- 사업주는 복개구조물과 같이 외부 기상환경의 변화를 감지하기 어려운 곳에서 작업을 하는 경우에는 외부에 감시인을 배치하고,
- 무전기 등으로 신호체계를 정하여, 집중호우 등으로 빗물이 복개구조물 내부로 유입되는 경우 작업자에게 즉시 작업을 중단하고 신속하게 대피할 수 있도록 조치하여야 함.

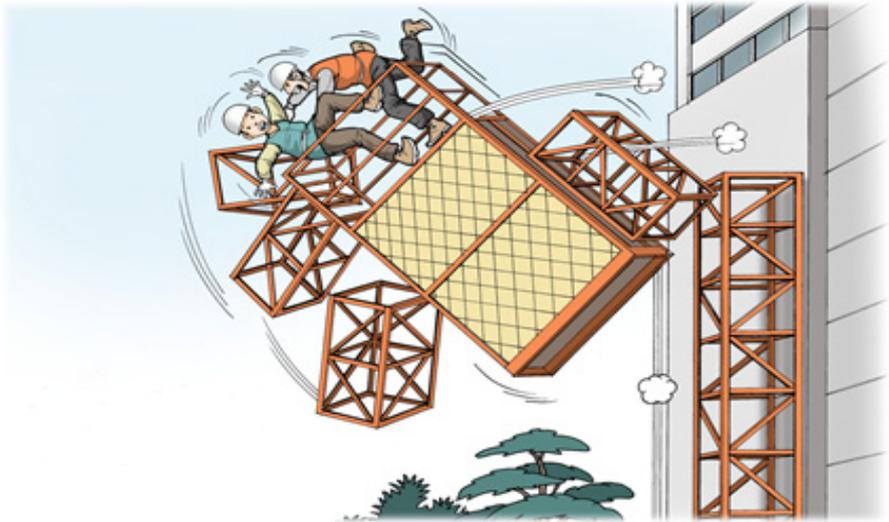
재해상황도

공사명	00아파트 신축공사	발생일시	2017.7.29(토) 15:40분경
재해형태	떨어짐	재해정도	사망 2명
소재지	경기도 광주시	공사규모	지하3층, 지상23층 40개동
재해개요	2017.7.29(토) 15:40분경 경기도 광주시 00건설(주)에서 시공하는 00아파트 신축공사 현장에서 협력업체 소속 재해자2명이 리프트 해체 작업 중 연결볼트를 기해체한 마스트로 운반구가 과상승하여 재해자 2명이 운반구와 함께 지상으로 떨어져(H=23m) 사망한 재해임.

- ◆ 권과방지 철저
 - 건설작업용 리프트를 해체할 때에는 운반구가 이탈하는 위험을 방지하기 위하여 권과방지 장치 등의 안전장치를 설치하여 오작동 또는 오조작 등에 의한 과상승 및 이탈위험을 방지 하여야 함.
- ◆ 작업상황에 알맞은 적절한 안전대 부착설비 설치
 - 리프트 해체작업은 운반구 상부에서 진행되므로 근로자가 추락할 위험이 있어, 근로자에게 안전대를 착용시키고 안전대를 안전하게 걸어 사용할 수 있도록 작업장 상부에서 작업인원에 맞게 수직 구멍줄 (안전대 부착설비)을 설치하여 근로자가 안전대를 걸고 작업
- ◆ 중량물취급 작업계획서 준수
 - 중량물의 운반 및 양중방법, 작업인원의 배치 및 작업순서, 권과방지장치의 설치, 재료결함 및 기구의 기능에 대한 사전 점검방법 등 근로자가 작업 중 추락, 낙하, 전도, 협착 및 봉괴 위험을 예방할 수 있도록 안전대책이 포함된 작업계획서를 작업 전 작성 및 준수
- ◆ 리프트 해체작업 시 작업지휘자 선임 및 지휘
 - 건설작업용 리프트의 해체작업을 하는 경우 작업방법과 근로자의 배치를 결정, 재료의 결함유무 또는 기구 및 공구의 기능을 점검하고 불량품을 제거하는 등의 작업을 지휘하는 사람을 선임하여 그 사람의 지휘하에 해체작업을 실시

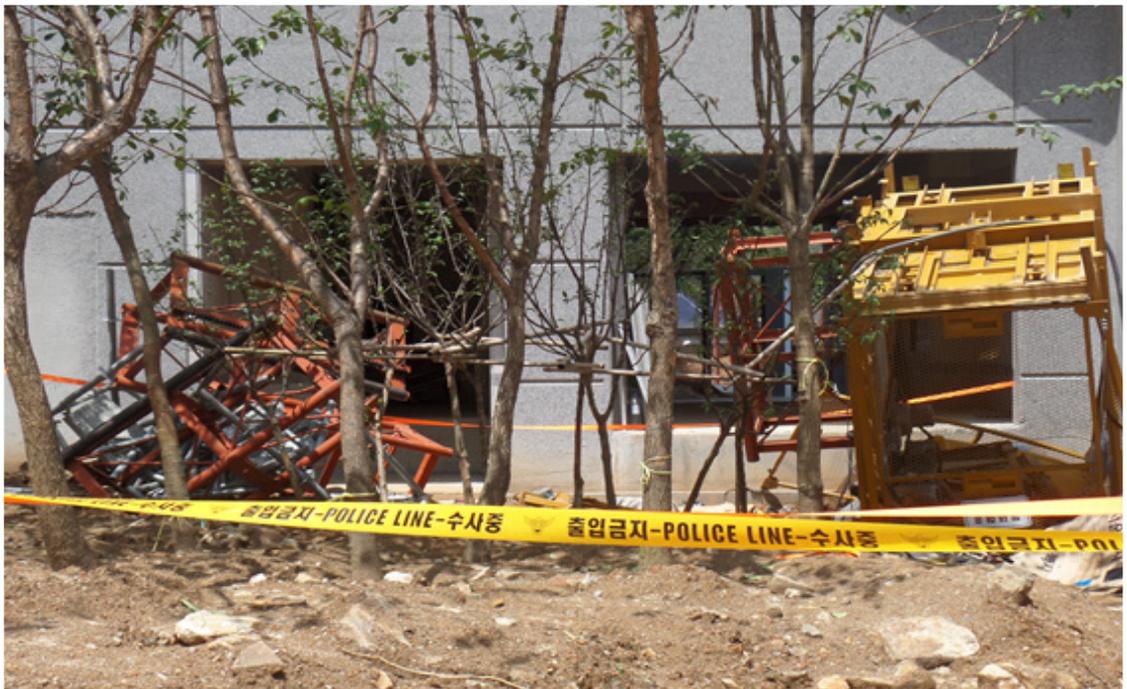
[사진2] 지상으로 떨어진 마스트 및 운반구 상세 모습

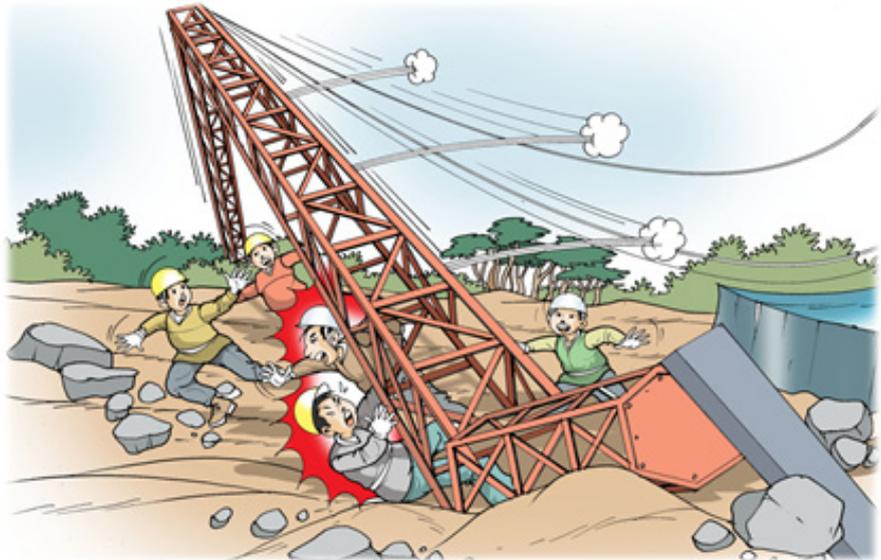
재해상황도

공사명	000 케이블카 설치 현장	발생일시	2017. 8. 10(목)
재해형태	붕괴	재해정도	사망 2명, 부상 3명
소재지	충북 제천시 청풍면	공사규모	케이블카 2.3Km, 정류장2개소
재해개요	2017.08.10. 충북 제천시 청풍면 소재 000케이블카 설치 현장에서 근로자 11명이 산 정상에 있는 삭도 철탑 A형 지주의 주발 및 최하단 단위지주(L=2m) 교체를 위해 지주 하부에 임시버팀대(5개)를 설치하여 지주를 약 20mm 인상시키고, 최하단 단위지주 해체하던 중 임시버팀대가 붕괴되면서 A형 지주가 전도되어 2명 사망, 3명 부상당한 재해임.

- ◆ 케이블 크레인 수리 등 보수공사 시 안전기준 준수
 - 당해 현장과 같이 작업장소가 산악지역(비봉산 정상, 해발 530m)이고 비 또는 바람 등의 기상 상태가 크레인 수리, 해체 등의 작업에 미치는 영향이 큰 경우 작업을 즉시 중단하여야 함.
- ◆ 철탑 지주의 단위지주 교체를 위한 작업 전 안전성 평가 실시
 - 철탑 지주와 같은 중량물을 인양하기 위해서는 붕괴, 도괴의 위험성에 대비해 구조검토 등의 안전진단을 통한 위험요소파악, 문제점 도출, 현실성 있는 개선대책을 수립
- ◆ 중량물 취급 작업방법 변경 즉시 적합한 작업계획서 변경 수립, 시행
 - 작업방법 변경 시 적기의 안전한 작업방법을 강구하여 작업절차에 대한 낙하, 전도, 협착, 붕괴 등의 안전대책을 변경, 수립하여 작업자에게 알려야 함

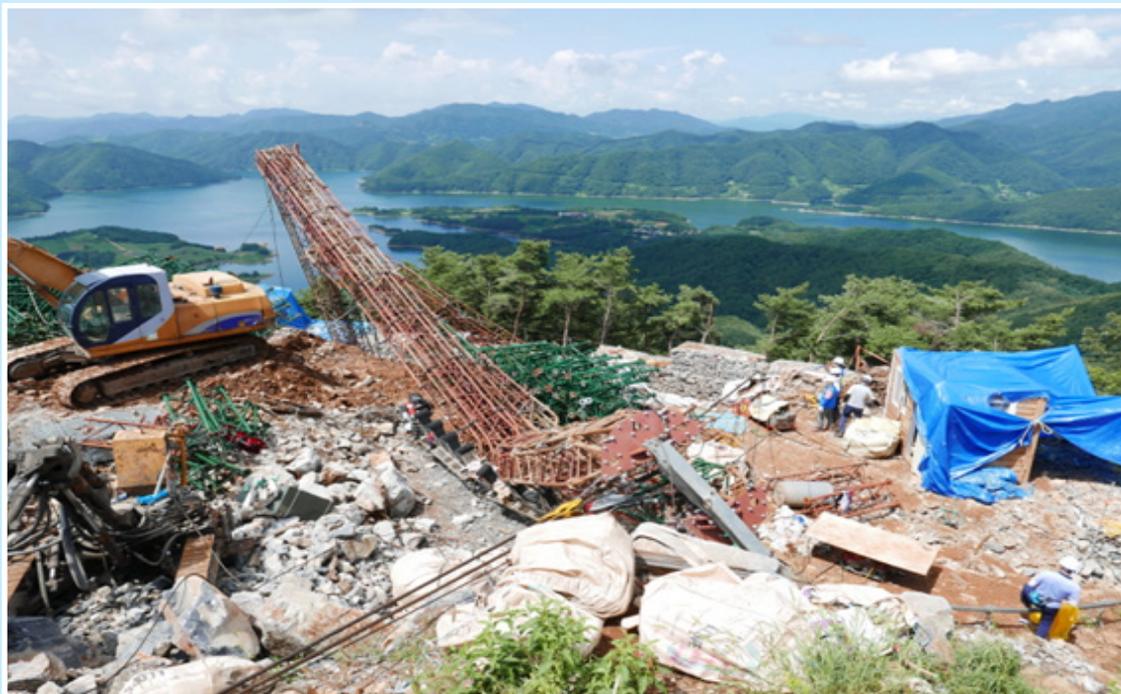
[사진1] 현장 전경

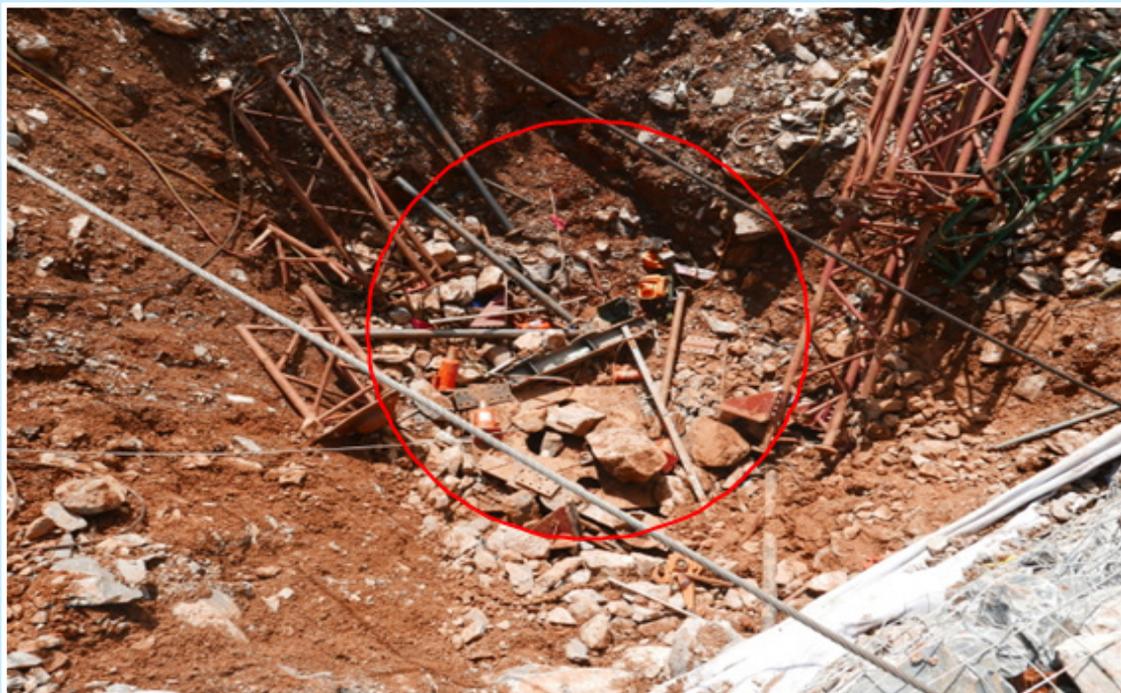
[사진2] 재해발생위치

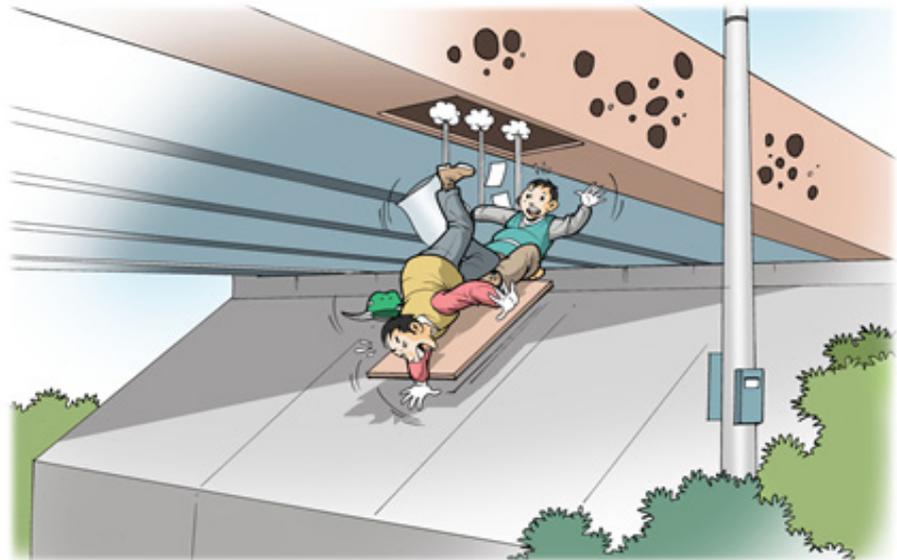
재해상황도

공사명	시 진출입구 ○○육교 경관시설물 광확산판 보수공사	발생일시	2017.9.22.(금) 10:00경
재해형태	떨어짐	재해정도	사망 2명
소재지	경기도 수원시 장안구	공사규모	육교 보수공사
재해개요	2017.09.22. 경기도 수원시 00육교 경관시설물 보수공사 중 재해자 2명(일용직)이 경관시설물 내부 바닥에서 폐자재를 비닐마대에 담는 작업 중 바닥재(1,150mm × 2,500mm, 두께 4mm, 합성패널) 1개가 순간적으로 탈락되면서 6.6m 아래 교대 보호공 바닥으로 떨어져 사망한 재해임

◆ 추락위험방지 조치

- 근로자가 추락위험이 있는 장소에서 작업을 할 때에는 사전에 작업발판을 설치하여야 함
- 작업발판을 설치하기 곤란한 경우에는 안전대 부착설비(로프)를 설치하고 근로자에게 안전대를 착용하도록 하여야 함

◆ 안전모 착용

- 근로자가 추락할 위험이 있는 작업을 할 때에는 안전모를 지급하고 착용하도록 하여야 함

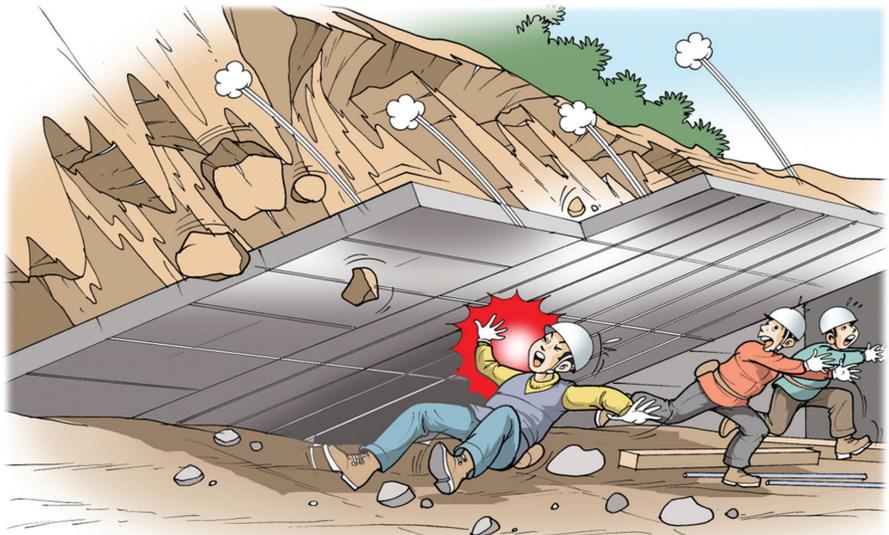
재해상황도

공사명	000물류센터 신축공사	발생일시	2017.10.23.(월) 10:30경
재해형태	붕괴	재해정도	사망 1명, 중상 2명, 경상 7명
소재지	경기도 용인시 처인구	공사규모	83,930,000,000원
재해개요	2017.10.23. 경기 용인시 처인구 소재 000물류센터 신축공사 현장에서 흙막이 띠장 5단 해체작업 중 흙막이와 구조물 벽체가 순간적으로 붕괴되어 흙막이 해체작업 근로자 1명이 토사에 매몰되어 사망, 주변에서 작업하던 근로자 9명이 대피과정에 부상당함(중상 2명, 경상 7명)

◆ 구조물 벽체 작업방법 및 순서 준수

- 구조물 벽체 등 작업시에는 설계도면 및 시방서에 표기된 작업순서를 준수하고, 작업순서가 별도 미표기된 경우에는 설계도면에 반영된 구조검토 설계조건 등을 고려하여 작업순서 준수하여야 함
- ※ 흙막이 또는 토사와 직접 접하는 구조물 벽체는 토압, 수압 등 외부 하중에 충분 지지 하도록 슬라브, 보 등의 부재와 일체화 조건으로 구조검토됨

◆ 흙막이 붕괴 등의 위험방지

- 하중계(Load Cell) 계측결과는 어느양기 긴장력의 지속적인 증가, 허용응력 초과 여부 등을 판단하기 위해 누적 변위량 관리기준치 적합한 계측관리가 필요하며, 계측결과 토압 증가 등 이상변위 발생시에는 즉시 보강조치를 하여야 함

◆ 안전성평가 실시

- 흙막이 해체작업시 띠장 힘응력 및 전단응력, 토압 등에 따른 붕괴위험이 증가할 때에는 사전에 작업 계획서 작성 등 안전성평가를 하고 위험요인을 제거 또는 보강 등의 조치를 하여야 함

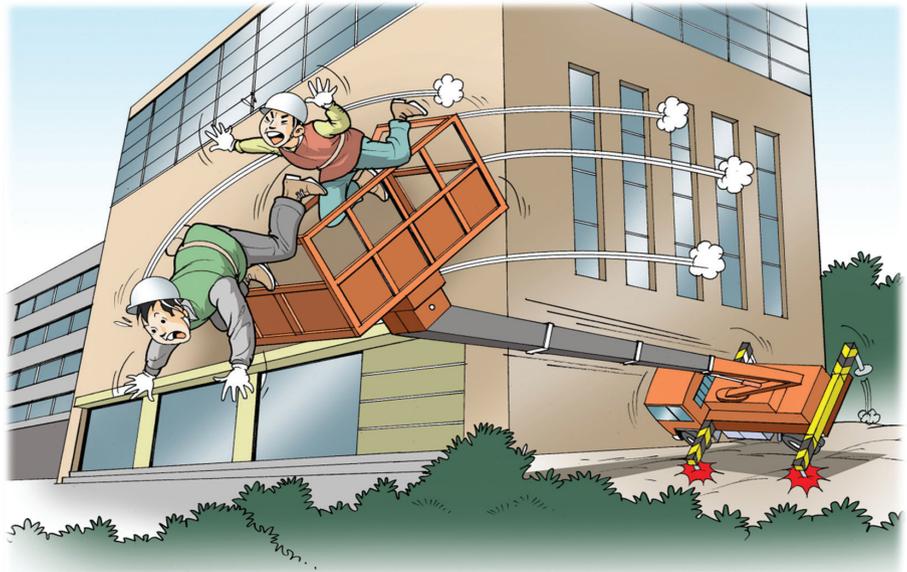
재해상황도

공사명	외벽 및 통로지붕 보수공사	발생일시	2017.11.9(목) 10:26경
재해형태	전도	재해정도	사망 2명
소재지	전북 전주시	공사규모	외벽보수
재해개요	2017.11.09.(목) 전주시 소재 건물 외벽 및 통로지붕 보수공사 현장에서 건물 배면 지상8층의 외벽 창틀 하부 물딩작업을 하기 위해 차량탑재형 고소작업대의 작업대에 탑승하여 붐을 이동(좌선회) 중 도로에 설치된 고소작업대가 전도되면서 작업대와 함께 지상 약 33m 아래 지상으로 추락

- ◆ 고소작업대 사용 시 아웃트리거를 최대로 확장하고 작업하여야 함
 - 고소작업대를 사용하여 작업을 할 경우에는 고소작업대가 갑작스럽게 이동하거나 전도(전복)되지 않도록 아웃트리거를 최대확장하고 작업 하고,
 - 경보음이 울렸을 경우에는 작업을 중지토록 관리감독 철저히

- ◆ 차량계 하역운반기계 작업계획서 작성 후 작업
 - 고소작업대를 사용하여 작업을 할 때에는 해당 작업에 따른 추락·낙하·전도 등의 위험을 예방할 수 있는 대책 및 고소작업대의 운행경로, 작업방법 등을 포함한 작업계획서를 작성하고 작업 실시.
 - 특히, 고소작업대를 설치할 장소와 작업 구간, 작업 반경 등을 검토하여 작업에 적합한 장비를 사용하여 작업.

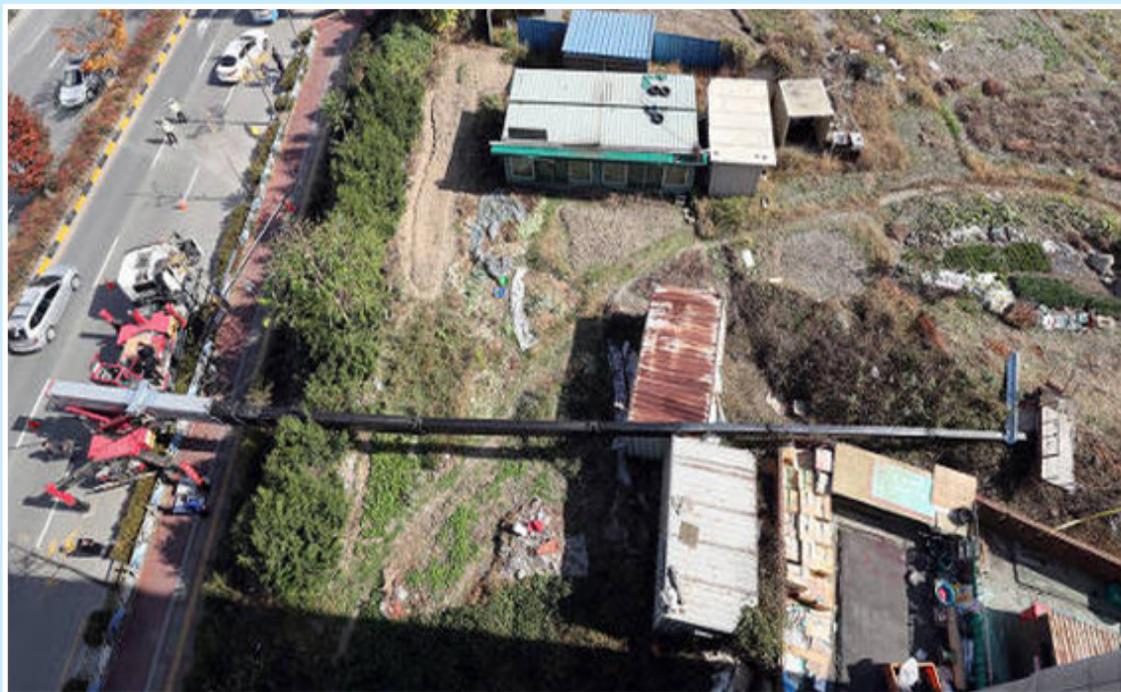
[사진1] 전도된 후 지상에 떨어진 붐 및 작업대 모습

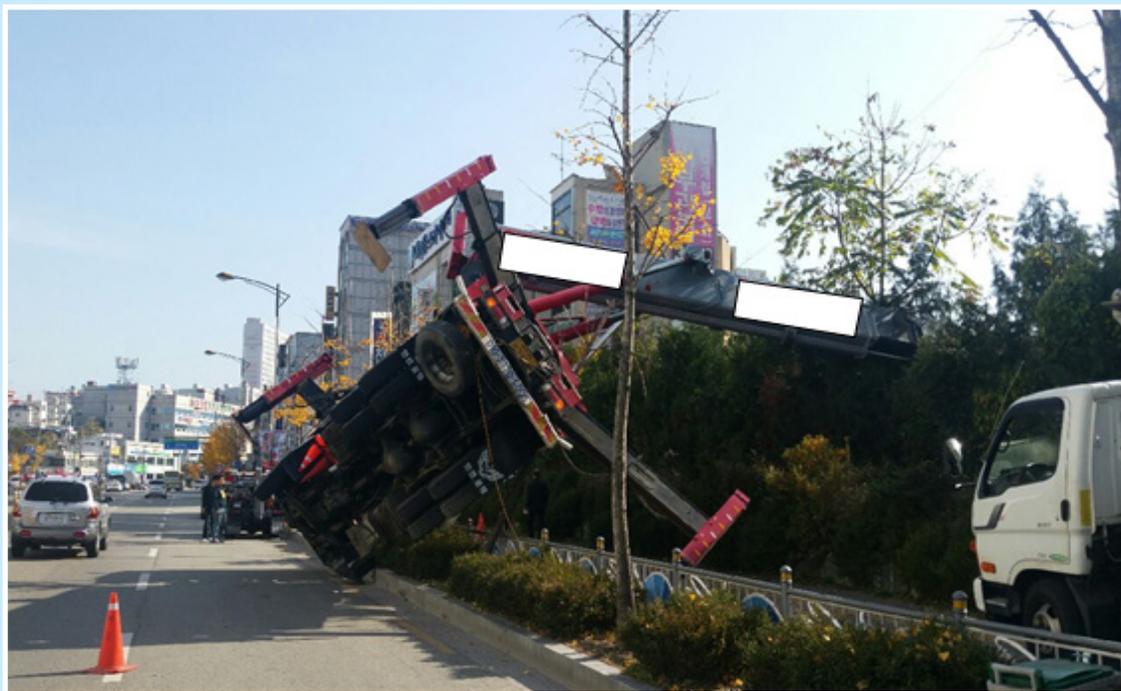
[사진2] 사고당시 전도된 고소작업대 모습

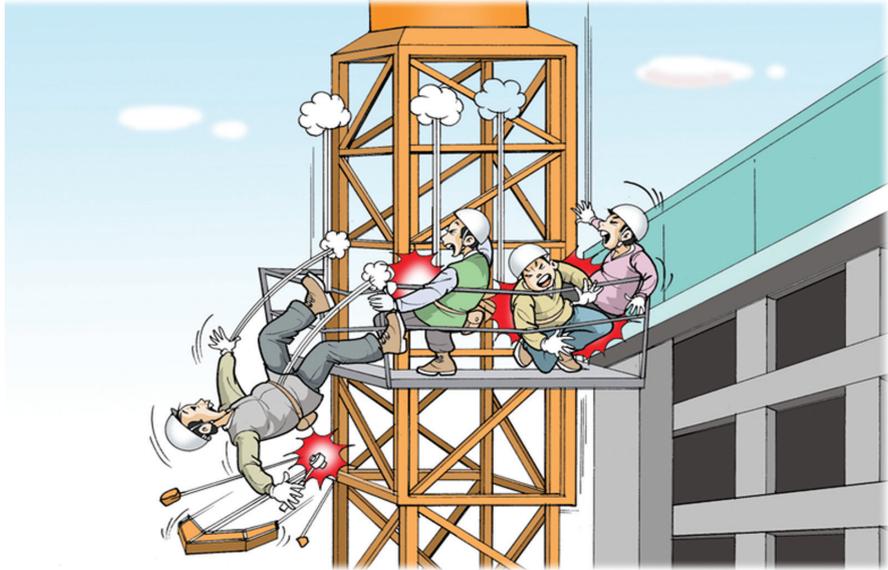
재해상황도

공사명	0000 공동주택 3차	발생일시	2017.12.18.(월) 14:40경
재해형태	추락	재해정도	사망 1명, 부상 4명
소재지	경기도 평택시	공사규모	지하 3층, 지상 23층~29층 22개동
재해개요	2017.12.18.(월) 14:40경 경기도 평택시 소재 00건설(주) 공동주택 3차 신축공사 현장에서 타워크레인 임대업체 00건기(주)와 설치·해체업체 00타워 소속 근로자 5명이 타워크레인 10호기(14톤, L형) 텔레스코픽 케이지 상승작업 중 서포트 슈가 이탈하면서 상승되었던 텔레스코픽 케이지가 3m 아래로 내려앉았고, 그 충격으로 텔레스코픽 케이지에 부착된 작업발판 및 안전난간이 파손되어 작업발판에 있던 1명이 약 70m 아래로 떨어져 사망하고, 4명이 부상을 입음

◆ 작업방법 준수(매뉴얼 준수)

- 서포트 슈를 마스트 러그에 고정한 후 정상적인 고정여부를 확인하고, 안전핀을 사용하여 서포트 슈와 마스트 러그의 이탈을 방지하도록 함

◆ 작업계획서 작성 철저

- 작업계획서는 당해 타워크레인의 매뉴얼을 준수하여 작성하고 내용을 근로자에게 알려주어야 함

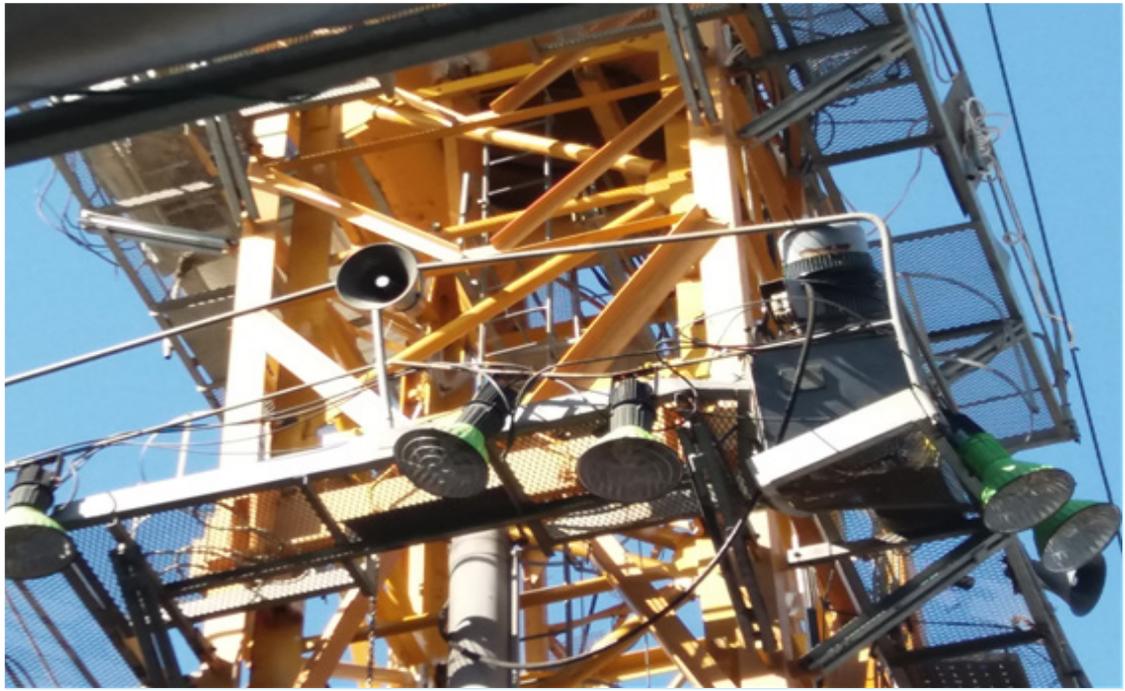
[사진1] 사고발생 당시 파손된 하부 작업발판

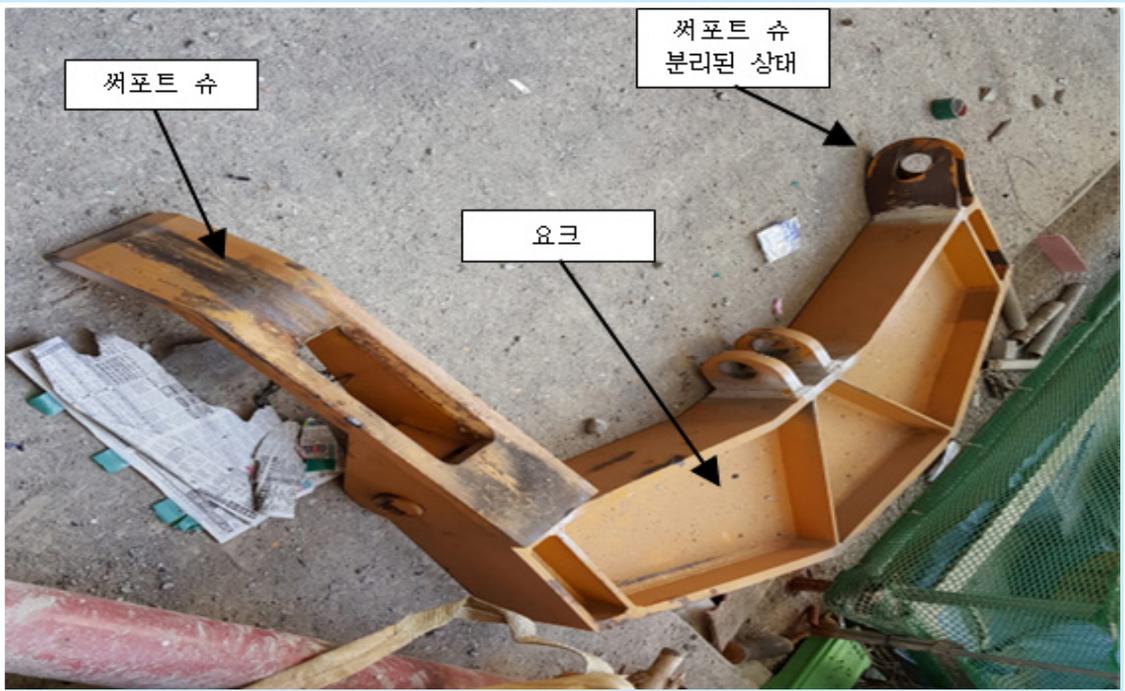
[사진2] 마스트 리그에서 이탈된 하부 거치대

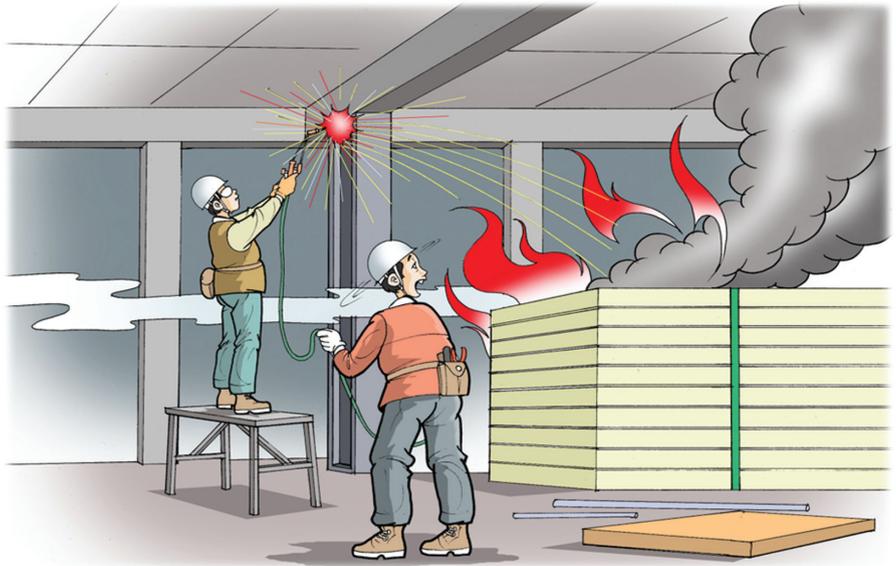
재해상황도

공사명	광고 ○○ 신축공사	발생일시	2017.12.25.(월) 14:46경
재해형태	화재	재해정도	사망 1명, 부상 2명
소재지	경기도 수원시 영통구	공사규모	지하5층 지상41층, 2개동
재해개요	2017. 12. 25.(월) 14:46경 경기 수원시 소재 ○○건설(주)에서 시공하는 ○○ 신축공사 현장에서 오피스동 지하 2층 주차장에서 코어(Core)벽체에 부분 매립되어 있는 높이 약 3.5m의 H-Beam을 산소절단기로 용단 작업 중, 불티가 작업구간 후면에 야적된 단열재(0.9m × 1.8m, 우레탄보드, 약 180장)에 옮겨 붙어 화재가 발생하여 1명이 사망하고, 2명이 부상당한 재해임

◆ 화기 사용 금지 조치

- 가연물에 대한 제거가 이루어지지 않은 화재 위험이 있는 장소에서 용단 작업을 실시할 때에는, 화기 사용 전 사전에 가연물에 대한 정리·제거를 실시하여야 함.

◆ 화재감시자 배치

- 연면적 15,000㎡ 이상의 건설공사가 이루어지는 건축물의 지하장소에서는 화재의 위험을 감시하고 화재발생시 사업장 내 근로자의 대피를 유도하는 업무만을 담당하는 화재감시자를 지정하여 배치하여야 하고, 업무수행에 필요한 장비(확성기, 휴대용 조명기구 및 방연마스크)를 지급하여야 함.

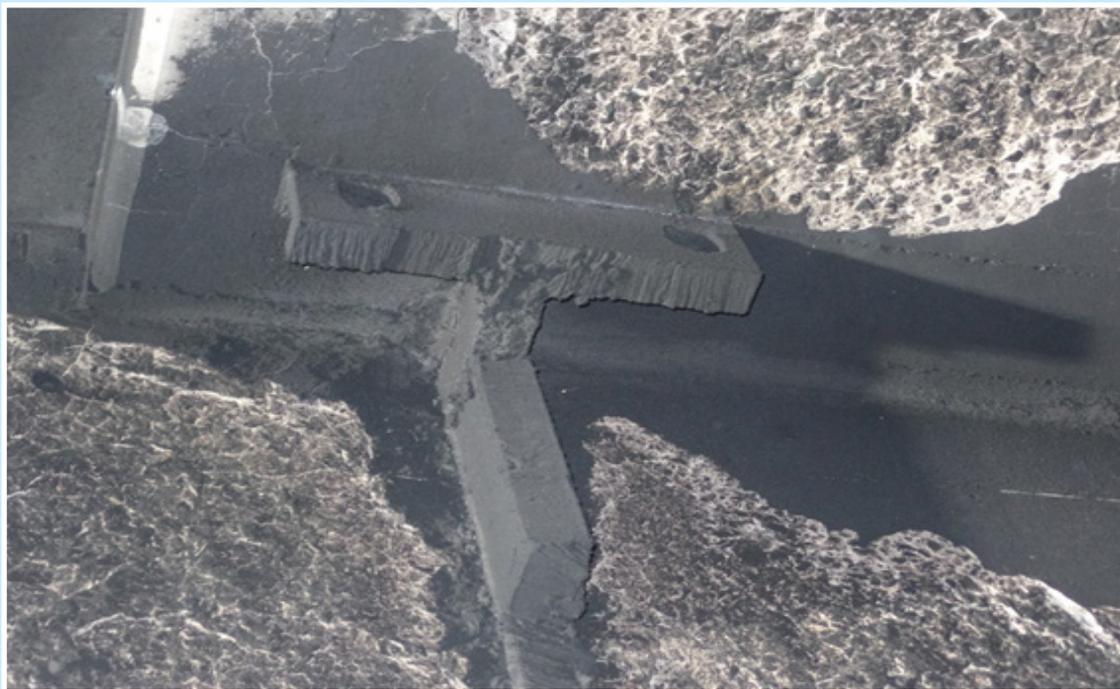
[사진2] 사고발생 당시 일부 남은 작업구간

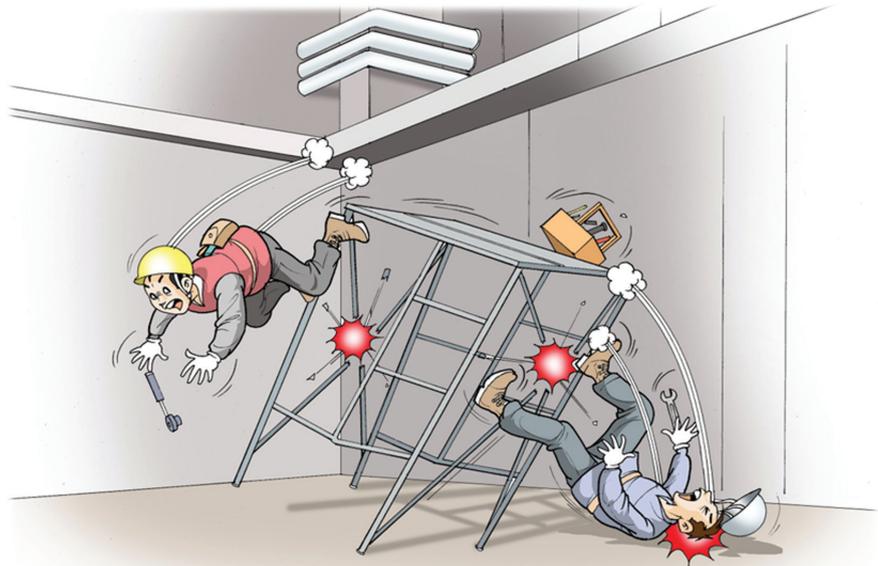
재해상황도

공사명	거제 000아파트 신축공사	발생일시	2017.07.19.(수)16:00분경
재해형태	떨어짐	재해정도	사망 1명
소재지	경남 거제시 연초면	공사규모	아파트 4개동
재해개요	2017.07.19.(수)16:00경 거제시 연초면 죽토리 소재 거제 000 아파트 신축공사 현장에서 재해자(배관공)와 동료작업자가 이동식비계 상부에서 PVC배관 연결작업 중 노후화된 이동식비계가 작업자의 하중을 견디지 못하고 넘어지면서 피해자가 약 1.7m 콘크리트 바닥 아래로 떨어져 사망

- ◆ 이동식비계 전도방지조치 철저
 - 사업주는 이동식비계를 조립하여 작업을 할 때에는 갑작스러운 이동 또는 전도를 방지하기 위한 브레이크·쇄기 등으로 바퀴를 고정시킨 다음 비계의 일부를 견고한 구조물에 고정하거나 아웃트리거를 설치하는 등 필요한 조치를 하여야 함
- ◆ 비계재료의 검수 철저
 - 사업주는 이동식비계를 조립할 경우 재료(주철, 가새, 난간 등)의 변형, 자연부식 또는 손상 유무를 사전에 확인하고 불량자재는 사용금지 및 반출 조치하여야 함
- ◆ 이동식 비계 설치 기준 준수
 - 사업주는 이동식비계를 조립하여 작업할 때에는 떨어질 위험에 대비하여 작업발판 단부에 안전난간을 설치하여야 함

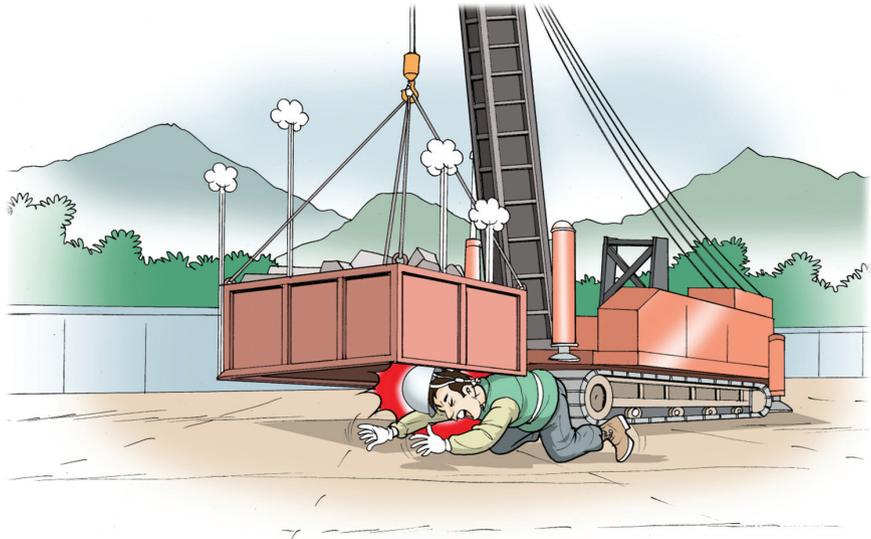
재해상황도

공사명	00아파트 신축공사	발생일시	2017. 9. 11(월) 11:25
재해형태	끼임	재해정도	사망 1명
소재지	경기도 고양시	공사규모	지하2층 지상 29층 5개동
재해개요	2017. 9. 11(월) 11:25분경, 경기도 고양시 소재 00아파트 신축공사 현장에서 항타기를 사용하여 자재함을 지면에 내려놓는 작업 중 재해자가 자재함에 깔려 사망.

- ◆ 차량계 건설기계(항타기 및 항발기) 주용도 외 사용제한
 - 사업주는 차량계 건설기계(항타기 및 항발기)를 그 기계의 주된 용도로만 사용하여야 하며, 자재함 등 인양·하역 시 크레인 등 주용도에 적합한 장비 사용.
- ◆ 신호 준수 철저
 - 사업주는 중량물을 2명 이상의 근로자가 취급하거나 운반하는 작업을 하는 경우 일정한 신호방법을 정하여 신호하도록 하여야 하며, 운전자는 그 신호에 따라야 함.

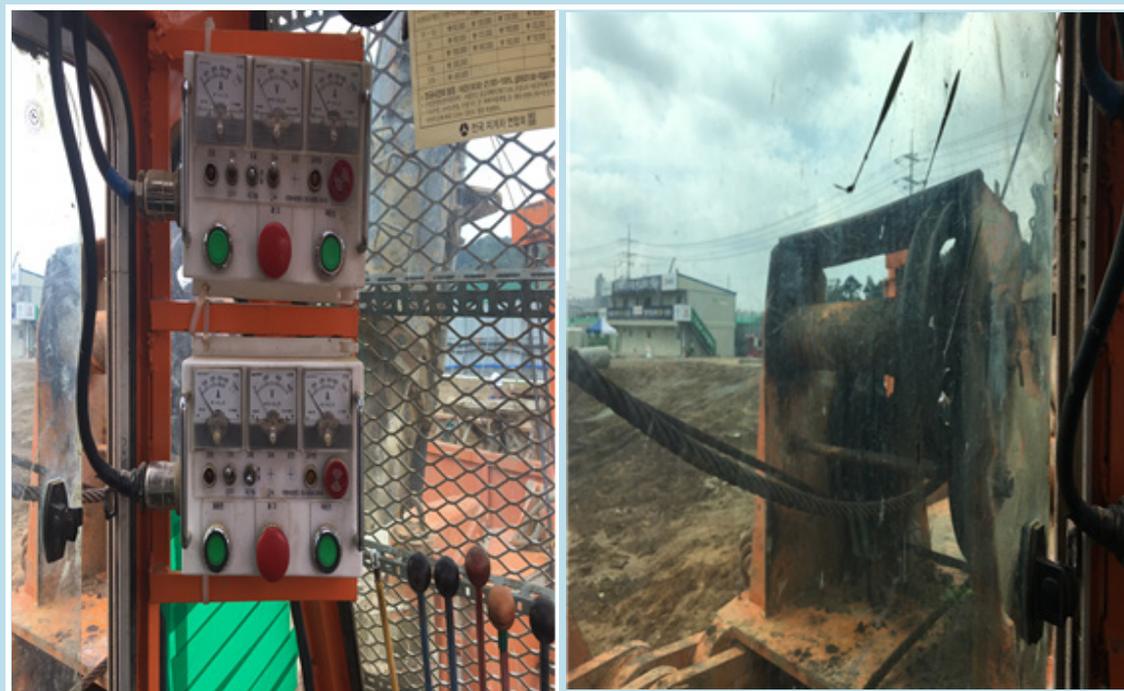
[사진2] 항타기 내부에서 본 운전석 시야(미확보)

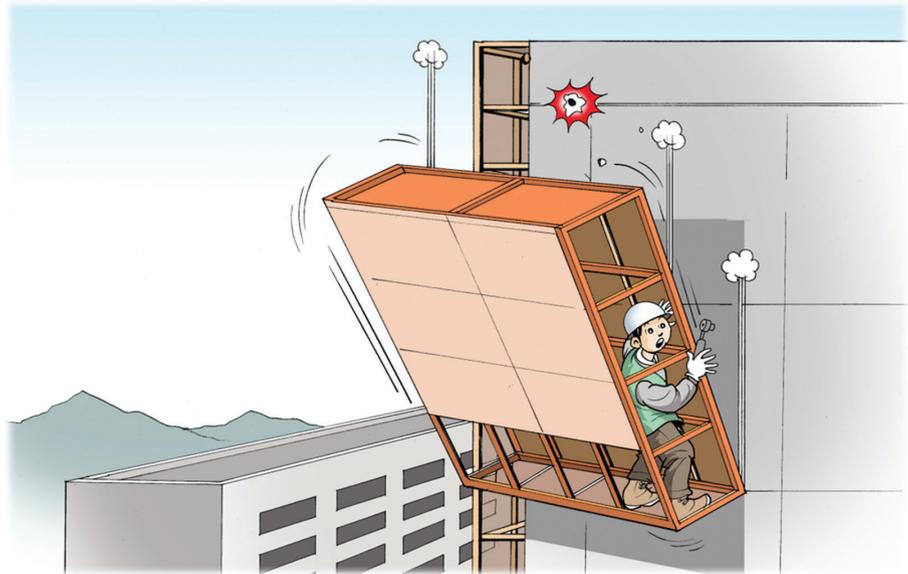
재해상황도

공사명	대구 범어 000000 2차 신축공사	발생일시	2017.10.10(화) 11:30분경
재해형태	추락	재해정도	사망 1명
소재지	대구시 수성구 범어동 일원	공사규모	아파트5개동, 206세대
재해개요	2017. 10. 10 (화) 11:30분경 대구시 수성구 범어동 소재 00건설(주) 00아파트 신축공사 현장에서 협력업체 소속 형틀공인 재해자가 105동 옥탑2층 엘리베이터 기계실의 외벽 갯폼 상승작업을 위해 타워크레인의양중로프를 매달지않은 갯폼케이지 1단작업발판에서 갯폼과콘크리트 벽체의 고정철물(양카볼트)을 순차적으로 모두 해체 중 갯폼이 외벽에서 탈락되면서 갯폼과 함께 약 43m 아래 지상 콘크리트 바닥으로 추락하여 사망

- ◆ **작업발판 일체형 거푸집의 안전조치 철저**
 - 갯폼을 해체하여 상승작업을 하는 경우에는 갯폼을 인양장비(타워크레인 등)에 매단후 갯폼의 고정 철물을 해체하는 작업을 하여야 하며, 인양장비에 매달기 전에는 지지 또는 고정철물을 미리 해체 하지 않도록 하여야 함.
- ◆ **중량물 취급 작업계획서 작성**
 - 갯폼과 같이 중량물을 취급하는 경우에는 추락, 낙하, 전도, 협착 및 붕괴등의 위험을 예방할 수 있는 안전대책을 포함하여 작성하여야 하며, 추락, 낙하, 전도, 협착 및 붕괴위험을 예방할 수 있는 안전 대책을 해당 근로자에게 알려야 함.
- ◆ **작업지휘자 업무수행 철저**
 - 갯폼의 상승작업과 같이 중량물을 취급하는 경우에는 작업지휘자로 하여금 작업계획서에 따라 해당 작업 근로자를 지휘하도록 하여야 함.

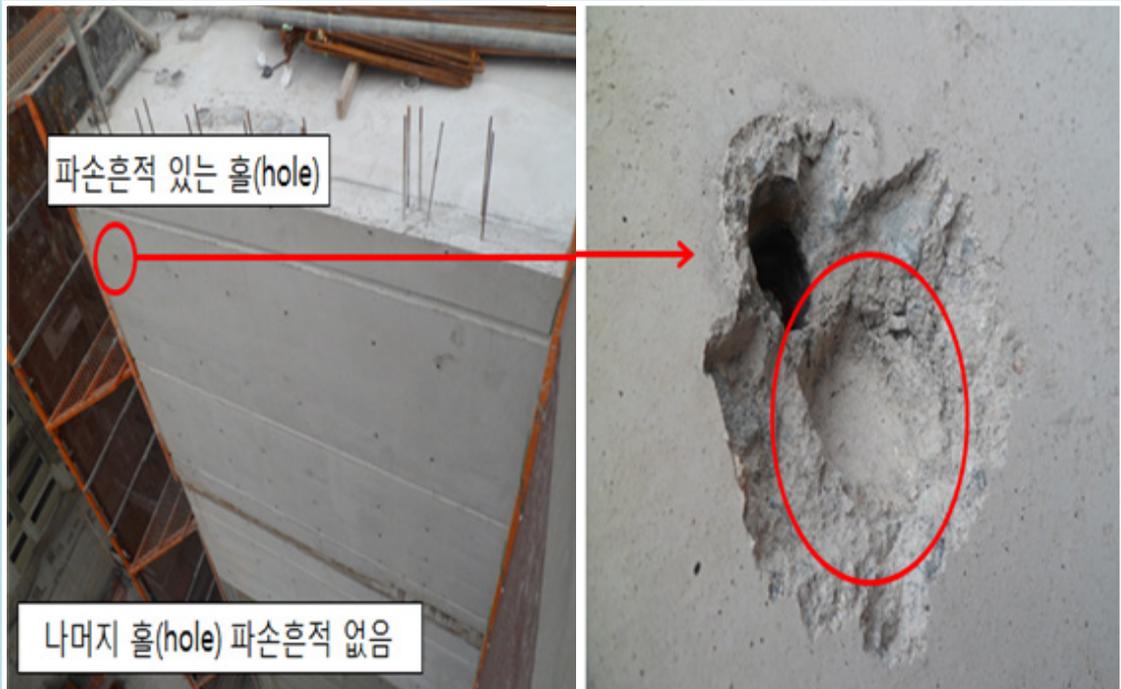
[사진2] 사고발생 갱폼 전경 및 재해자 추락위치

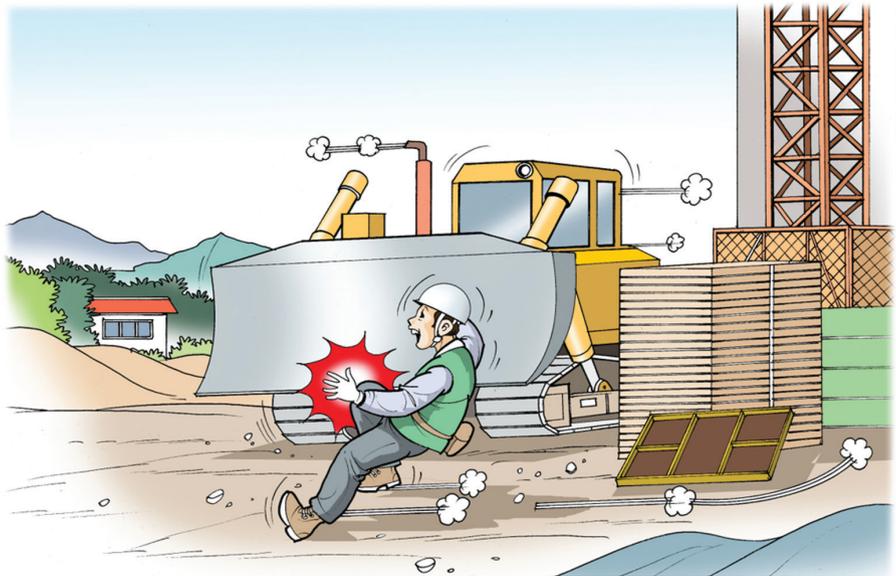
재해상황도

공사명	김해 00 아파트 신축현장	발생일시	2017.10.26(목) 08:44분경
재해형태	끼임	재해정도	사망 1명
소재지	경상남도 김해시	공사규모	아파트 32개동(3,500세대)
재해개요	2017. 10. 26(목) 08시 44분 경 경남 김해시 소재 아파트 신축현장에서 협력업체 소속 재해자(형틀목공)가 121동 지상층에서 먹매김 작업 후 건설용리프트를 타고 내려와 리프트 탑승구에서 121동 앞 창고로 이동 중 주행 중인 불도저에 깔려 사망함.

◆ 근로자 출입방지 조치

- 운전 중인 차량계 건설기계에 접촉되어 근로자가 부딪칠 위험이 있는 장소에는 근로자를 출입을 금지 시키고, 유도자를 배치하여 충돌사고를 예방

◆ 차량계 건설기계 운행경로의 장애물 제거 및 운전자 시야 확보

- 차량계 건설기계가 운행하는 경로에 인접하여 자재 등 장애물이 될 수 있는 것은 적재를 금지하여 차량계 건설기계 운전자의 시야를 방해하지 않도록 하고, 작업자가 자재 적재구간 사이를 통과할 수 없도록 조치.

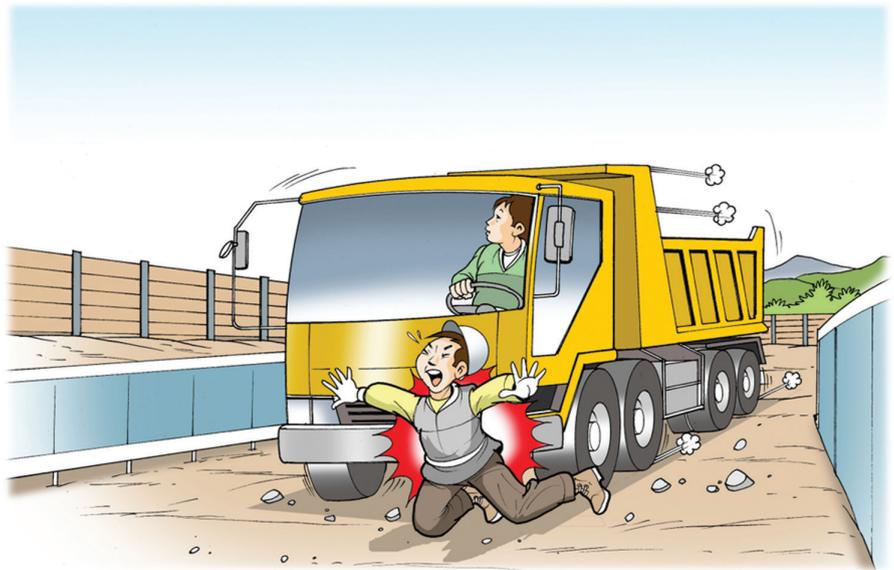
재해상황도

공사명	OO재개발 정비사업	발생일시	2017. 11. 20(월) 09:55경
재해형태	충돌	재해정도	사망 1명
소재지	서울 은평구	공사규모	지하3층, 지상7~25층 아파트 15개동
재해개요	2017. 11. 20(월) 09:55경 서울시 은평구 소재 지하 3층, 지상 7~25층 규모의 아파트 15개동 신축공사 현장에서 토사 반출 작업을 위하여 덤프트럭(25.5ton)이 현장 내 가설도로에서 이동 중 앞서 걸어가고 있던 재해자(관리자)를 치어 사망한 재해임.

- ◆ 안전한 근로자 통행로 확보 철저
 - 현장 내 덤프트럭의 운행로와 근로자 통행로는 가설 휀스 등으로 명확히 구분되어야 하며 근로자들이 안전하게 통행할 수 있는 충분한 폭을 확보하여야 함.
- ◆ 덤프트럭과의 접촉 방지 실시 철저
 - 덤프트럭과 같은 차량계 건설기계를 사용하여 작업을 하는 경우 근로자가 부딪칠 위험이 있는 장소에 근로자를 출입시켜서는 아니 되며, 근로자를 출입시켜야 하는 경우 유도자를 배치하고 유도자의 유도에 따라 작업을 하여야 함.

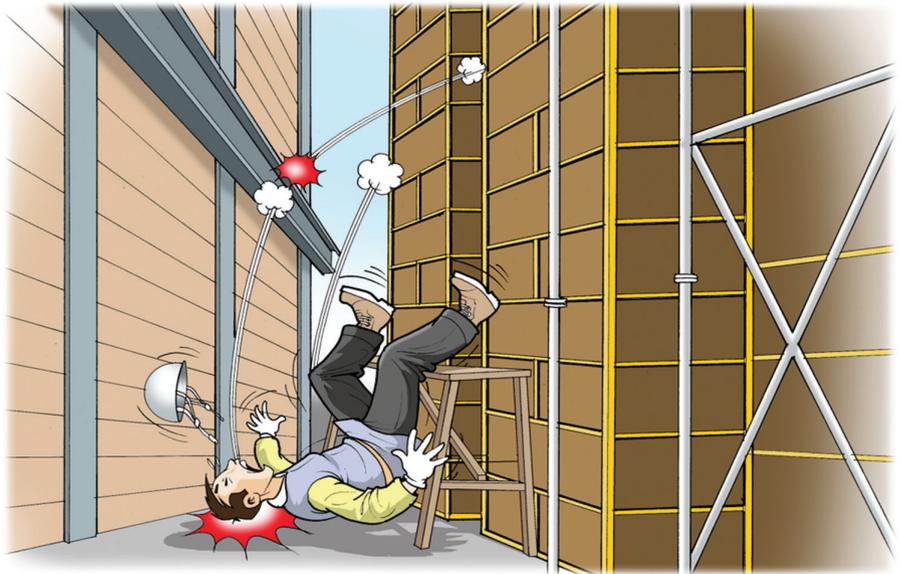
재해상황도

공사명	고양 00블록 아파트 전기공사	발생일시	2017. 12. 04(월) 11:00
재해형태	떨어짐	재해정도	사망 1명
소재지	경기도 고양시	공사규모	아파트 8개동 및 부대복리시설
재해개요	2017. 12. 04(월) 11:00경, 경기도 고양시 소재 000000(주) 고양삼송 00블록 아파트 전기공사 O공구 현장에서 피재자가 지하1층 벽체 전선관 배관작업 중 몸의 중심을 잃고 지하1층 콘크리트 바닥으로 떨어져 (H≒1.2m) 치료 중 사망함

◆ 추락 위험 장소 작업발판 설치 철저

- 사업주는 근로자가 추락하거나 넘어질 위험이 있는 장소 등에서 작업을 할 때에 근로자가 위험해질 우려가 있는 경우 비계를 조립하는 등의 방법으로 작업발판 설치 철저

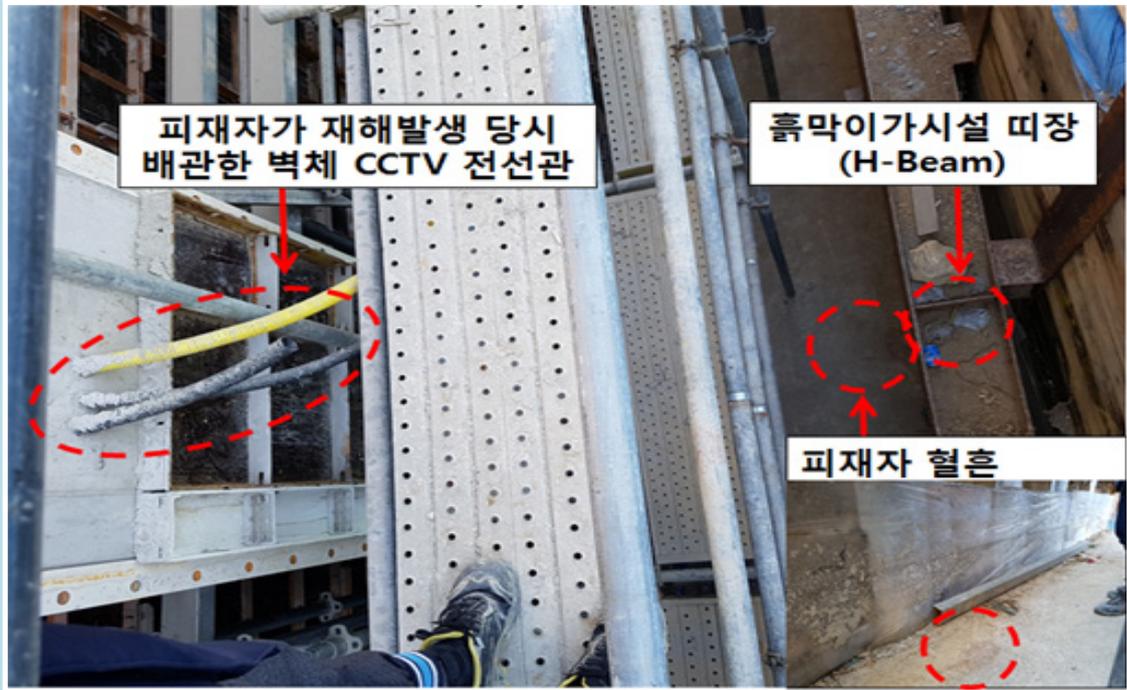
[사진1] 재해발생 장소 전경

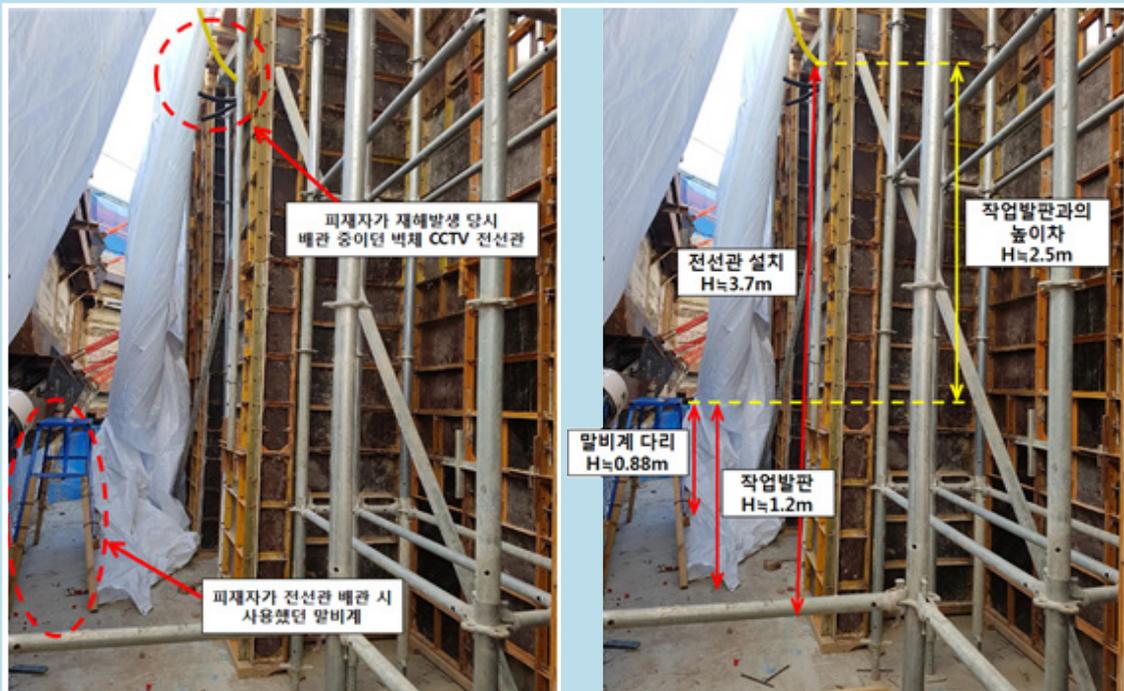
[사진2] 재해발생 당시 작업 상황

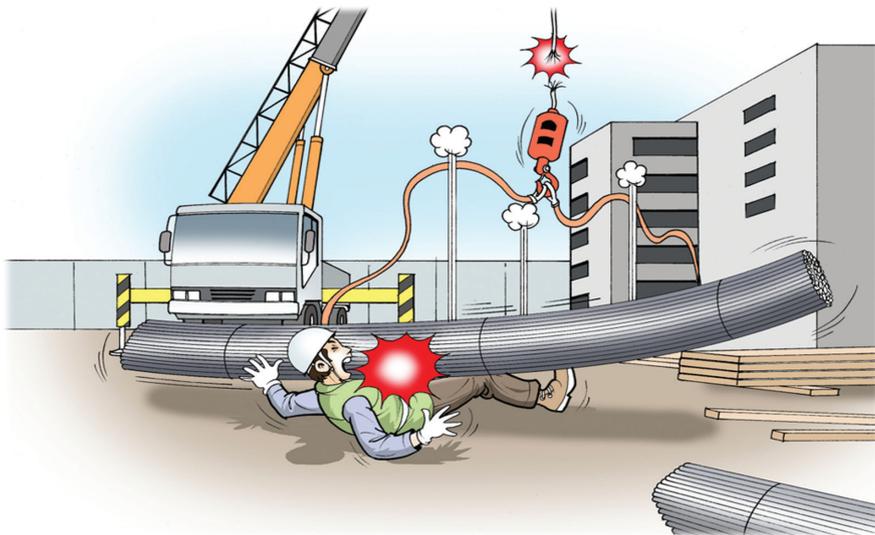
재해상황도

공사명	도화 000프라자 신축공사	발생일시	2017.07.18(화) 09:40분경
재해형태	맞음	재해정도	사망 1명
소재지	인천시 남구	공사규모	지하1층, 지상5층, 1개동
재해개요	2017.07.18.(화) 09:40분경 인천 남구 도화동 소재 000프라자 신축공사 현장에서 재해자(철근공)가 외부 자재야적장에서 이동식크레인으로 철근 2다발을 운반 중, 크레인 보조축의 와이어로프 단말가공부분의 내측에서 와이어로프가 파단되면서 운반중인 철근다발이 재해자의 복부로 낙하하여 사망한 재해임.

- ◆ 크레인 작업시 조치사항 준수
 - 사업주는 크레인을 사용한 작업시 인양 중인 중량물 하부 작업자를 통제하여 중량물이 작업자의 머리 위로 통과하지 않도록 하고, 적재시 인양을 유도하기 위한 보조로프를 사용하여 부딪힘 등을 방지하여야 함.
- ◆ 열영향을 받은 와이어로프 사용금지
 - 사업주는 와이어로프 양중작업을 위해 단말가공시 와이어로프 상태를 사전점검하고 반드시 기계적인 방법으로 절단하고, 열영향을 받은 와이어로프를 사용해서는 안됨.
- ◆ 관리감독자 유해·위험 방지 업무 철저
 - 사업주는 크레인을 사용하는 작업시 관리감독자를 지정하여 와이어로프 등 재료의 결함유무 및 장비의 기능을 점검하고 불량 발견시 개선하고 작업하여야 함.
- ◆ 작업계획서 작성 및 준수
 - 사업주는 중량물 취급작업시 낙하·협착위험 등에 대한 안전대책이 포함된 작업계획서를 작성하고, 작업지휘자 등 해당 작업자에게 교육하여 신호 및 인양물 하부 작업자 통제실시 등 계획서에 준하여 작업을 진행하여야 함.

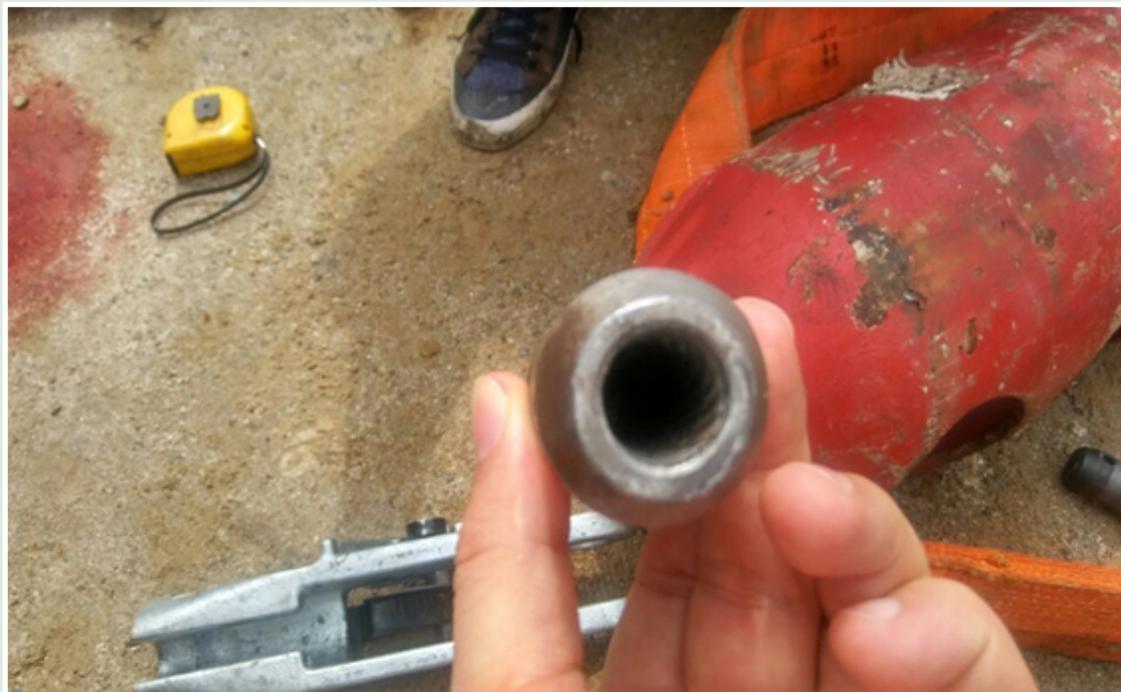
[사진3] 안쪽에서 와이어로프가 파단된 steel lock 내부모습

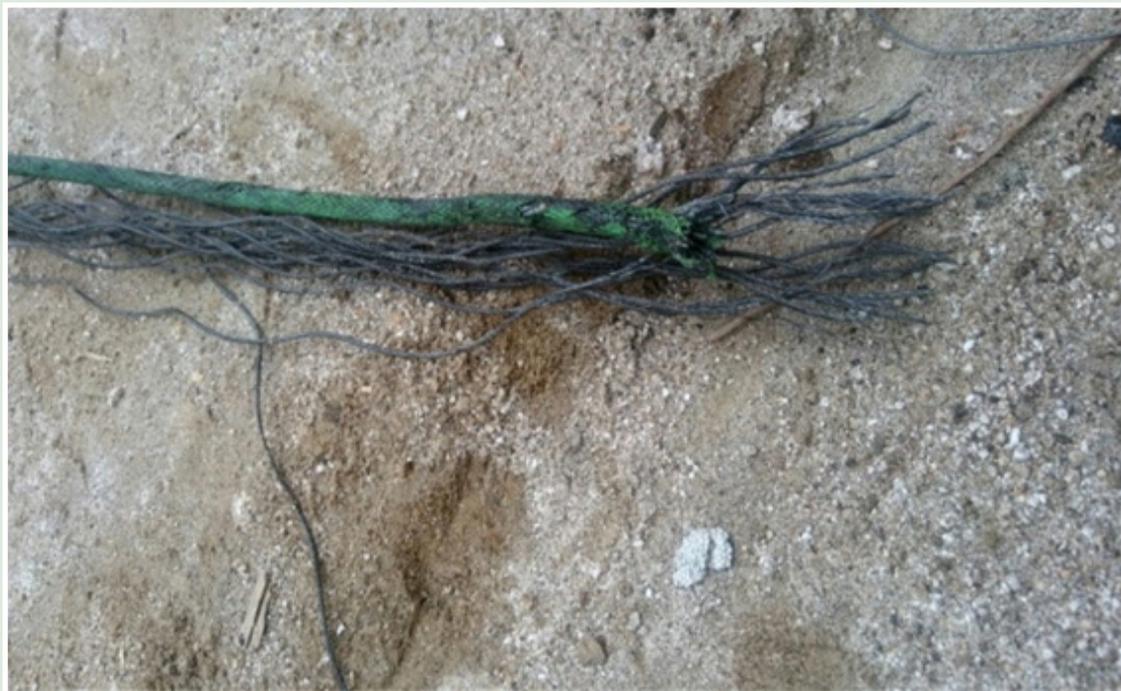
[사진4] 재해조사 당시 파단된 와이어로프

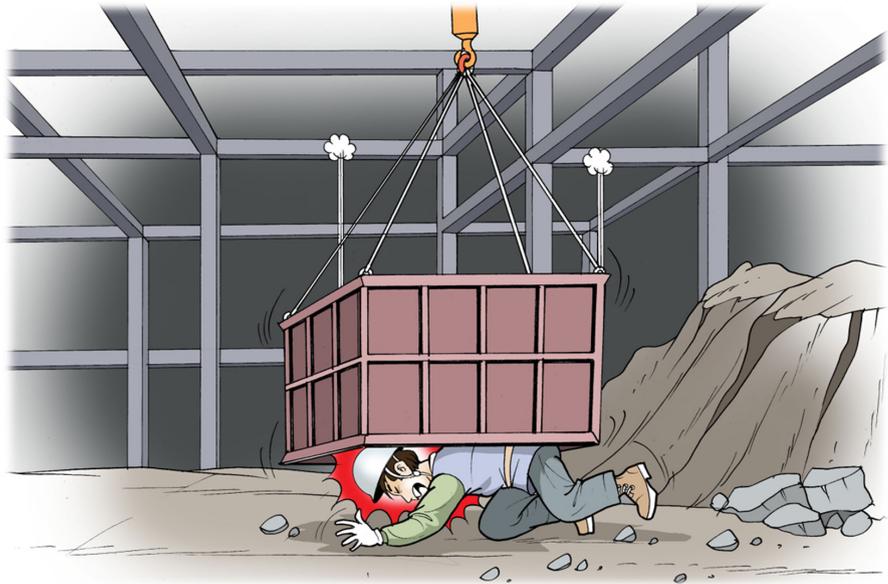
재해상황도

공사명	00타운 신축공사	발생일시	2017.8.19(토) 11:30분경
재해형태	깔림	재해정도	사망 1명
소재지	경기도 하남시 학암동	공사규모	지하6층, 지상10층 1개동
재해개요	2017.8.19(토) 11:30분경 하남시 학암동 소재 00건설(주)에서 시공하는 00타운 신축공사 현장에서 협력업체 소속 재해자(스�크리트공)가 지하 6층(GL=-28.0m)에서 굴착벽면 슛크리트 타설용 장비의 슛크리트 압송 배관 정리 작업 중, 지상에서 하강하는 크램셀 버킷(1.68x1.4x1.25m, 중량: 1.2ton)에 깔려 사망한 것으로 추정되는 재해임.

- ◆ 차량계 건설기계 접촉 방지 조치 철저
 - 크램셀 등 차량계 건설기계에서 근로자가 부딪힐 위험이 있는 장소에 근로자가 출입하지 않도록 출입 통제 등 출입금지 조치 철저
- ◆ 차량계 건설기계 작업시 신호 철저
 - 크램셀의 버킷이 하강하여 근로자가 부딪힐 위험이 있는 지하 6층 토사 반출구간에는 신호수 및 작업 지휘자를 배치하여 근로자가 출입하지 않도록 신호 및 작업지휘 철저

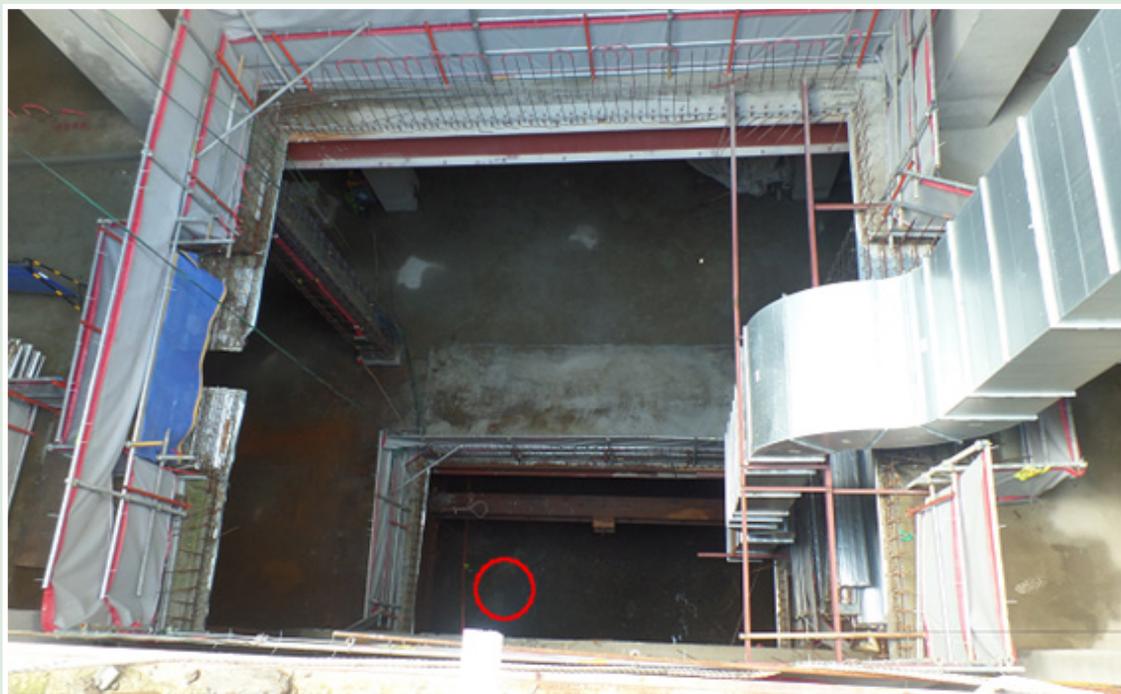
[사진1] 크램셸 버킷 하강 위치
