건설재해 예방할 수 있다.

건설 중대재해 사례와 대책

2018. 5

산업재해예방
안전보건공단

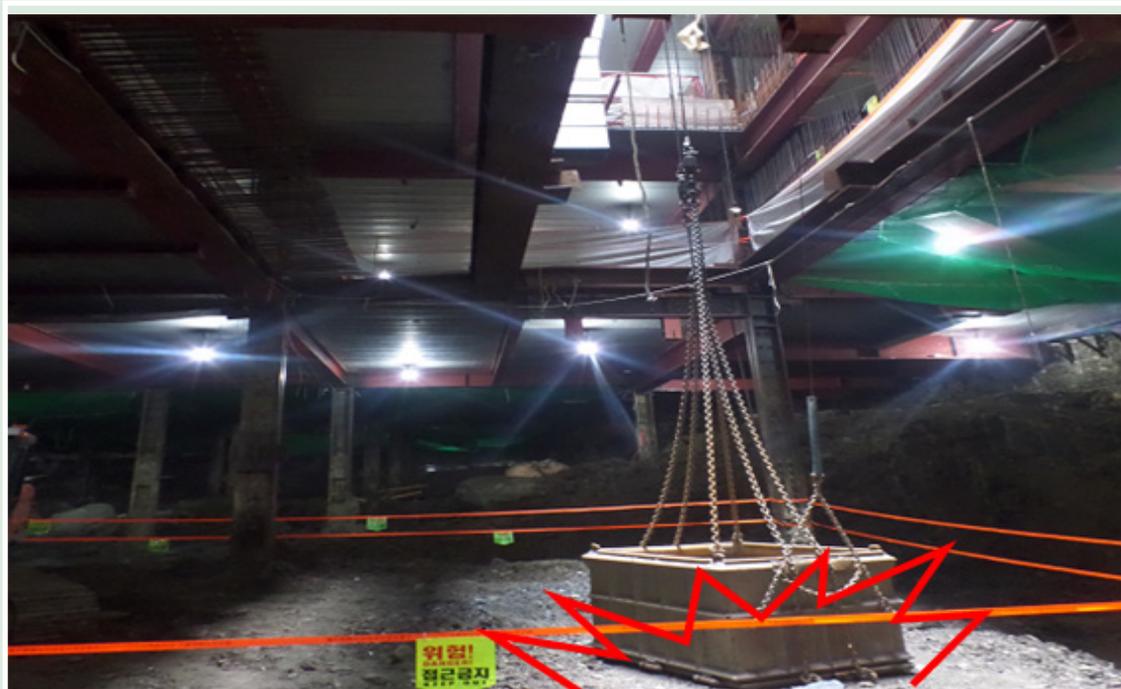
[사진2] 재해 발생 장소

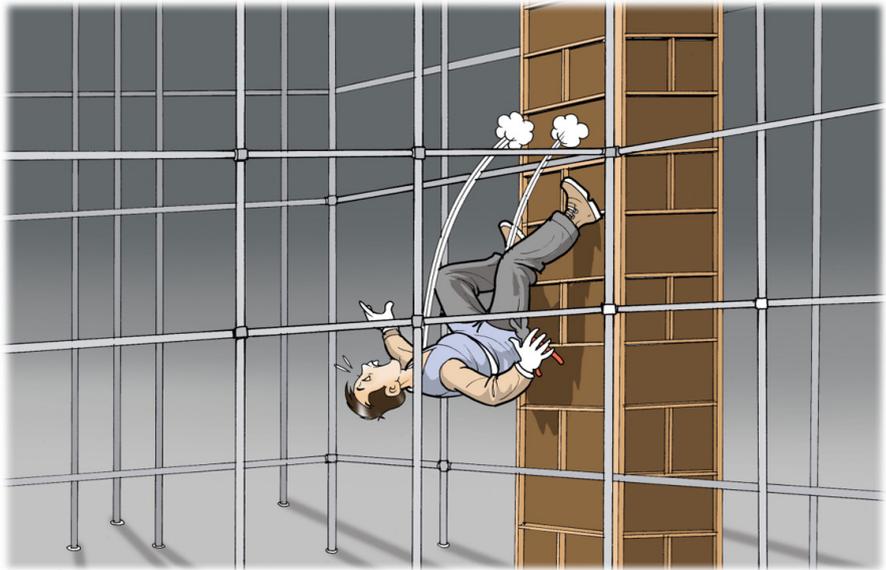
재해상황도

공사명	00복합시설 신축공사	발생일시	2017. 09. 04(월) 09:33
재해형태	추락	재해정도	사망 1명
소재지	광주광역시 광산구	공사규모	지하1층, 지상 7층 근생 및 문화, 업무시설
재해개요	2017.09.04.(월) 광주광역시 광산구 00복합시설 신축공사 현장에서 형틀목공인 재해자와 동료 근로자 3명이 1층 오피스텔 A구간의 기둥 거푸집 밴드 설치 작업을 진행하던 중, 높이 3.5m지점에서 콘크리트 바닥으로 떨어져 사망

◆ 추락방지조치 철저

- 추락위험 장소에서 작업 중 근로자가 위험해질 우려가 있는 경우작업 여건에 적합한 작업발판을 설치하거나, 안전방망을 설치하는 등의 추락방지조치 철저

◆ 개인보호구 지급 및 착용 철저

- 작업 조건에 적합한 개인보호구를 근로자에게 지급 후 착용과 사용 등에 관한 관리감독 철저

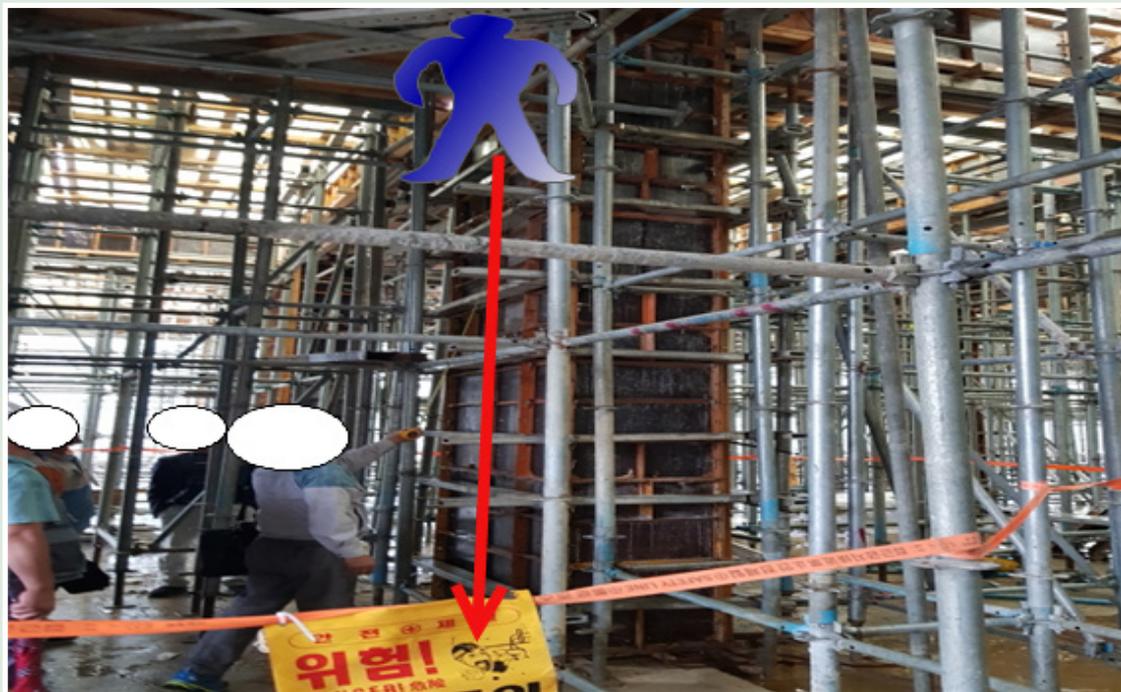
[사진1] 재해자 떨어짐 위치 및 경로

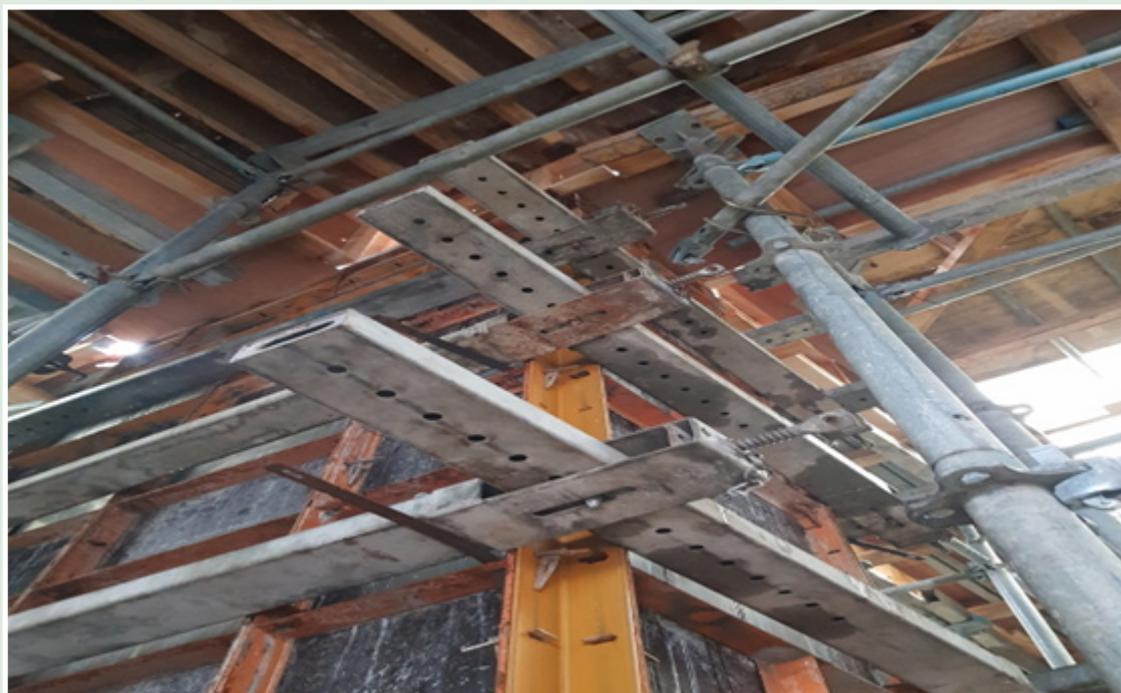
[사진2] 기둥거푸집 밴드 체결 작업

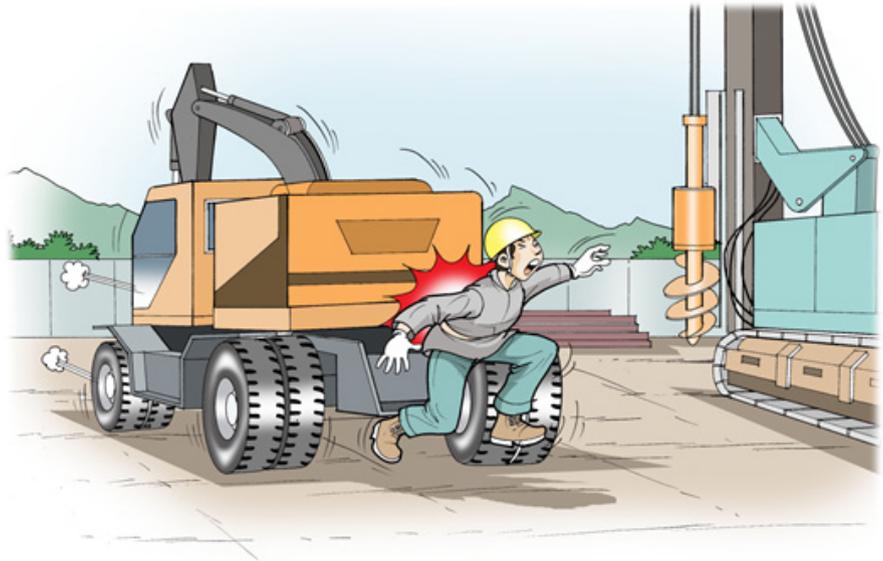
재해상황도

공사명	□□□ 오피스텔 신축공사	발생일시	2017.09.04.(월) 08:10분경
재해형태	깔림	재해정도	사망 1명
소재지	울산 울주군 삼남면	공사규모	지하5층, 지상12층 1개동
재해개요	2017. 9. 4일(월) 08:10분경 울산시 울주군 삼남면 소재 □□□ 오피스텔 신축현장에서 협력업체 소속 재해자(비계공)가 자재야적장에서 천공기 보조 작업을 하던 중, 인근에서 자재운반 중이던 굴삭기와 충돌, 하부에 깔려 사망한 재해임.

- ◆ **작업계획서 작성**
 - 사업주는 굴삭기 등 차량계 건설기계를 사용할 때에는 사용 장비의 종류 및 성능과 운행경로, 작업 방법 등을 명시한 작업계획서를 작성하고 그 계획에 따라 작업을 하도록 하여야 함.
- ◆ **주용도 외의 사용 제한 미준수**
 - 사업주는 굴삭기를 사용하는 경우 해당 장비의 사용목적에 맞게 주된 용도로만 사용하여야 함.
- ◆ **접촉방지조치 미실시**
 - 사업주는 차량계 건설기계를 사용하는 경우 운전 중인 해당 장비에 접촉되어 근로자가 부딪칠 위험이 있는 장소에는 근로자를 출입시키지 않거나 유도자를 배치하는 등 필요한 조치를 하여야 함.

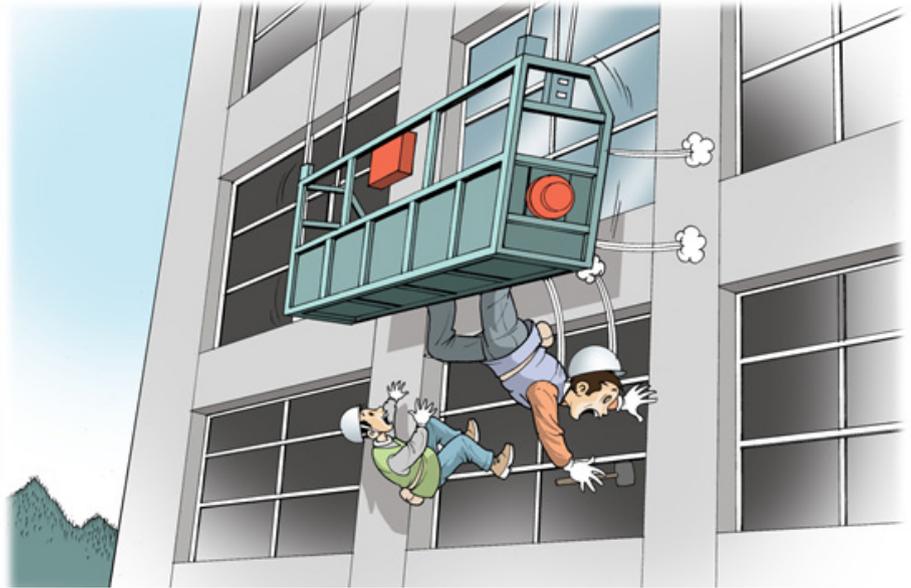
재해상황도

공사명	○○프라자 신축공사	발생일시	2017.10.08(일) 10:15경
재해형태	떨어짐	재해정도	사망 1명, 부상 1명
소재지	경북 예천군 호명면	공사규모	지하2층, 지상10층
재해개요	2017.10.08(일) 10:15분경 경북 예천군 호명면 산합리 소재 ○○프라자 신축공사현장에서 재해자(유리공) 2명이 곤돌라의 작업대에 탑승하여 3층 외벽의 창틀에 유리끼우기 작업을 하던 중, 창틀에 묶어놓은 곤돌라의 작업대 흔들림방지 로프가 끊어져 발생한 틈새로 유리공 2명이 지상으로 떨어진(h=10m) 사고임

◆ 떨어짐 방지조치 철저

- 사업주는 높이 10m의 높은 장소에 설치된 작업대에 탑승하여 유리끼우기 작업을 할 때에는 떨어짐 방지를 위한 중량물 취급에 대한 작업계획서를 작성하고 작업계획서의 내용을 근로자에게 알려야 한다
- 사업주는 근로자가 흔들림이 심한 곤돌라의 작업대에 탑승하여 유리끼우기 작업을 할 때에는 떨어짐 방지를 위해 안전대 부착설비를 설치하고 안전대를 착용시켜야 한다

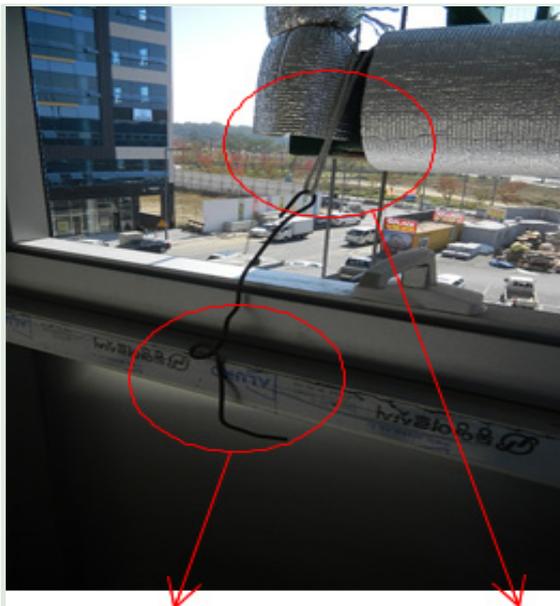
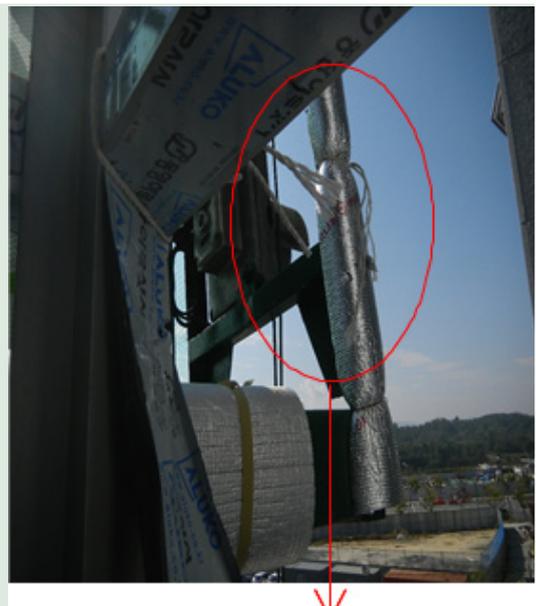
[#8 철선] [pe로프(5mm)]

[pe로프(5mm)]

[사진2] 곤돌라 좌/우 하부 고정상태

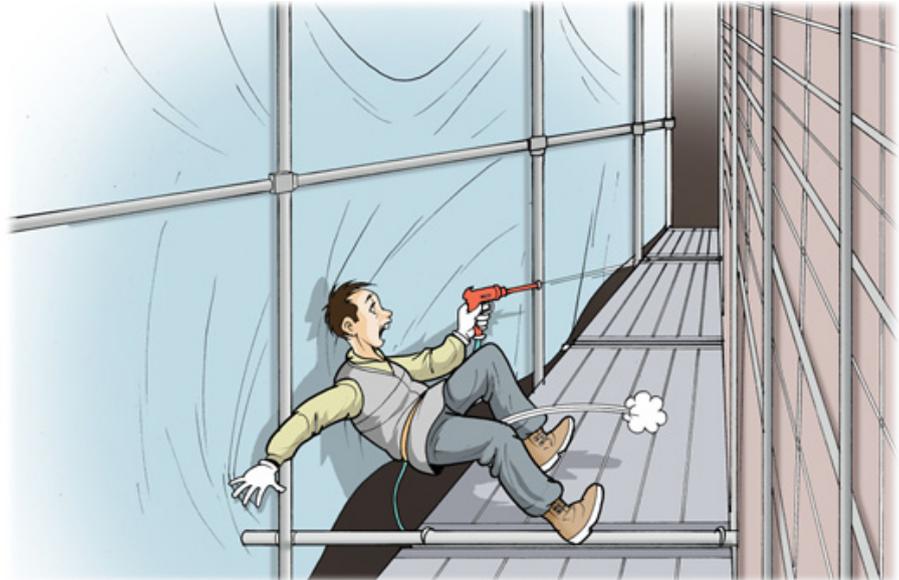
재해상황도

공사명	00근생 및 업무시설 신축공사	발생일시	2017.10.29(월) 13:00경
재해형태	떨어짐	재해정도	사망 1명
소재지	전북 전주시	공사규모	1개동(지하1층, 지상 7층)
재해개요	2017.10.29.(월) 전북 전주시 00근생 및 업무시설 신축공사 현장에서 방수공인 재해자가 외부 쌍줄비계에 설치된 작업발판(5단) 위에서 스프레이 건을 사용하여 방수 작업 중 중간난간대가 미설치된 곳으로 떨어져 사망

- ◆ 비계 작업발판 측면에 안전난간 설치 철저
 - 추락 위험이 있는 외부 비계 작업발판에서 작업을 할 때에는 발판 측면에 안전난간을 설치하고 작업을 하고,
 - 작업의 필요상 임의로 중간난간대를 해체했을 경우 관련 작업이 끝났을 경우 즉시 중간난간대를 원상복구하고 작업 실시.

- ◆ 안전모 지급 및 착용 철저
 - 떨어질 위험이 있는 비계 상부 작업발판에서 작업을 하는 경우, 작업자들에게 안전모 등 개인보호구를 지급하고 이를 착용하고 작업할 수 있도록 관리감독 하여야 함.

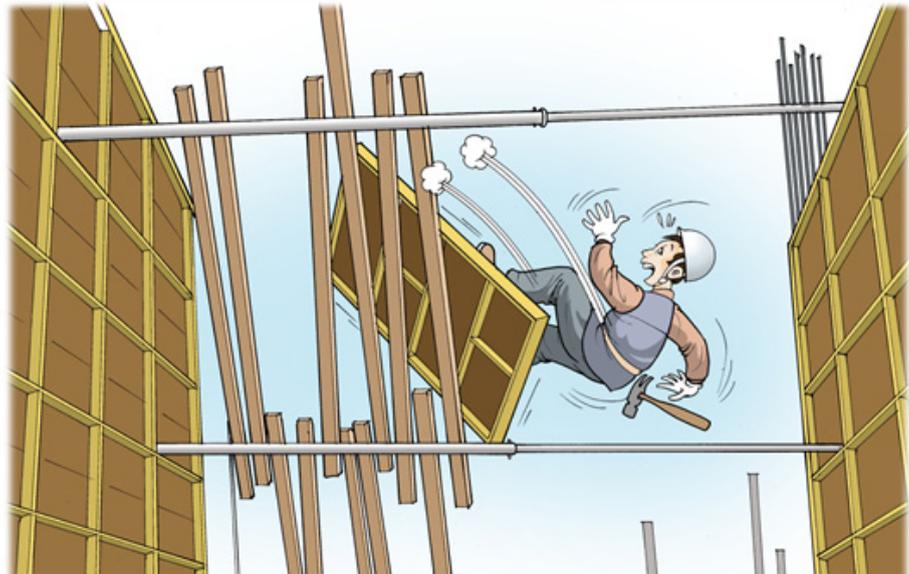
재해상황도

공 사 명	자동차부품 품질인증센터 건립공사	발생일시	2017.07.13(목)
재해형태	떨어짐	재해정도	사망 1명
소 재 지	부산시 강서구 소재	공사규모	지상 2층 1개동
재해개요	2017.07.13(목) 12시 40분경 부산 강서구 소재 「자동차부품 품질인증센터 건립공사」 현장에서 재해자 (형틀공) 통합제어실 보 거푸집 해체 작업 중 각재 상부에 올려놓은 거푸집을 밟는 순간 거푸집이 뒤집어 지면서 높이 약 4.6m 아래 바닥으로 떨어져 사망한 재해임.

◆ 안전한 작업 발판 설치

- 근로자가 추락할 위험이 있는 장소에서 작업 또는 이동시 비계 등을 조립하는 등의 작업발판을 설치 하고, 작업발판이 뒤집어지거나 떨어지지 않도록 견고히 고정하여야 함

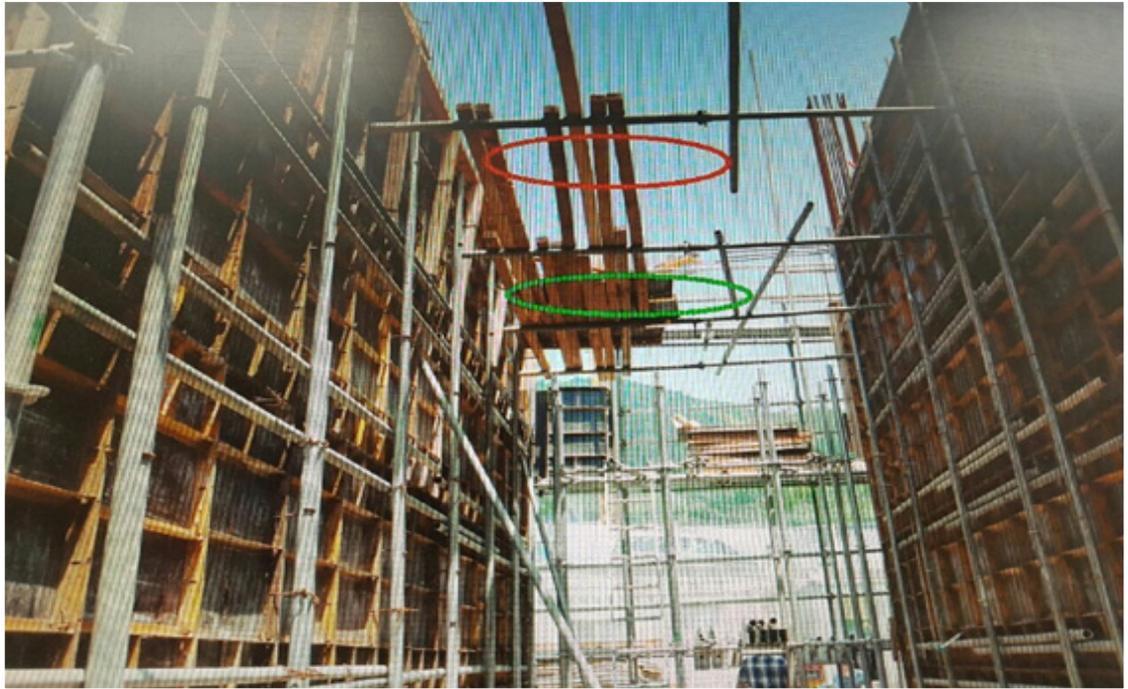
[사진1] 재해당시 작업발판 상태 1

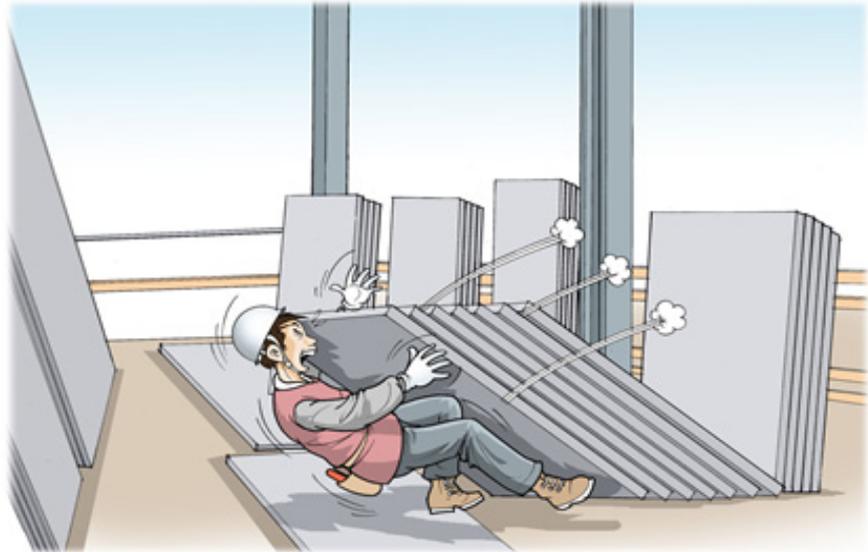
재해상황도

공사명	○○다세대주택 신축공사	발생일시	2017.07.14(금) 08:20경
재해형태	깔림	재해정도	사망 1명
소재지	서울 성북구	공사규모	지상5층
재해개요	2017.07.14.(금) 서울 성북구 소재 ○○다세대주택 신축공사 현장에서 재해자가 외부비계기둥에 기대어 세워진 석재판넬의 안쪽 9번째 판넬을 꺼내기 위해 나머지 8장의 석재판넬을 피해자 몸쪽으로 당겨 세우던 중 갑자기 석재판넬 8장이 피해자가 서 있는 방향으로 전도되면서 피해자가 석재판넬 8장(583.2kg)에 깔려 사망 ※ 작업에 필요한 석재판넬(600×1,170×30, 56.8kg)이 다른 석재판넬(600×1,500×30, 72.9kg) 8장의 안쪽에 적재되어 있었음

◆ 중량물 작업계획 수립 및 준수 철저

- 사업주는 중량물인 석재판넬의 수평·수직운반을 진행함에 있어 낙하하거나 전도됨으로써 작업자가 협착되는 등의 재해를 예방하기 위해 석재판넬 현장반입 시 적재장소 및 적재순서, 수평 운반·수직 인양방법 및 사용장비 등의 내용이 포함된 중량물 취급 작업계획을 수립하고 해당 작업자에게 주지시킨 후 피해자가 작업계획에 따라 작업토록 관리감독을 철저히 하여야 함.

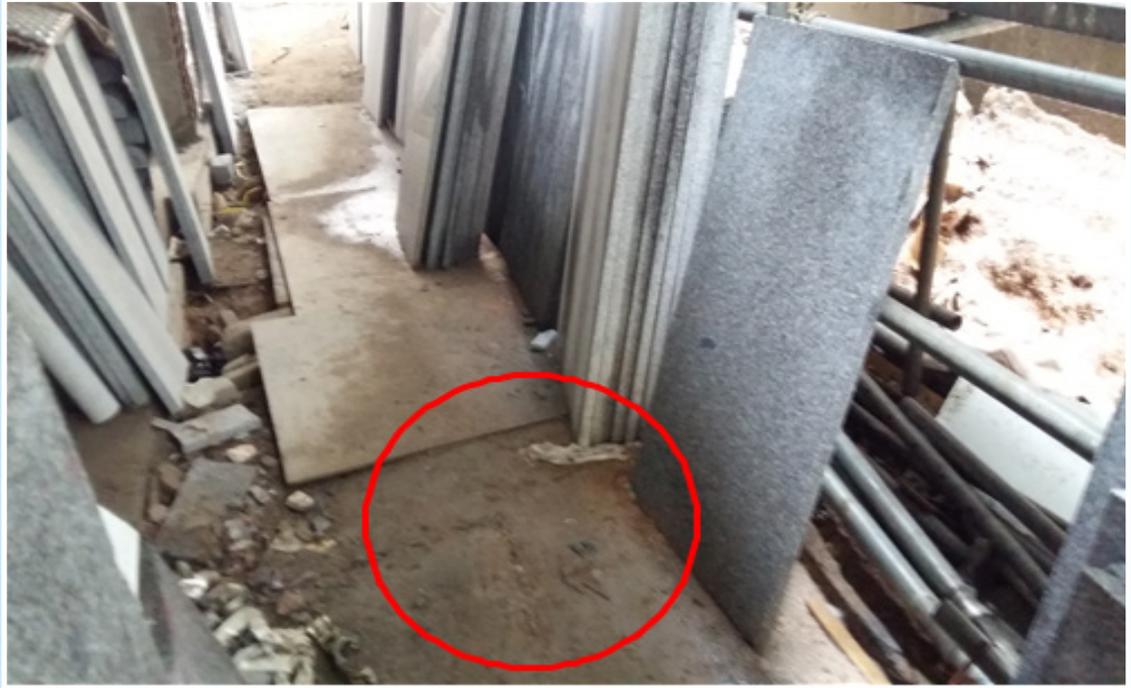
[사진1] 재해발생 지점

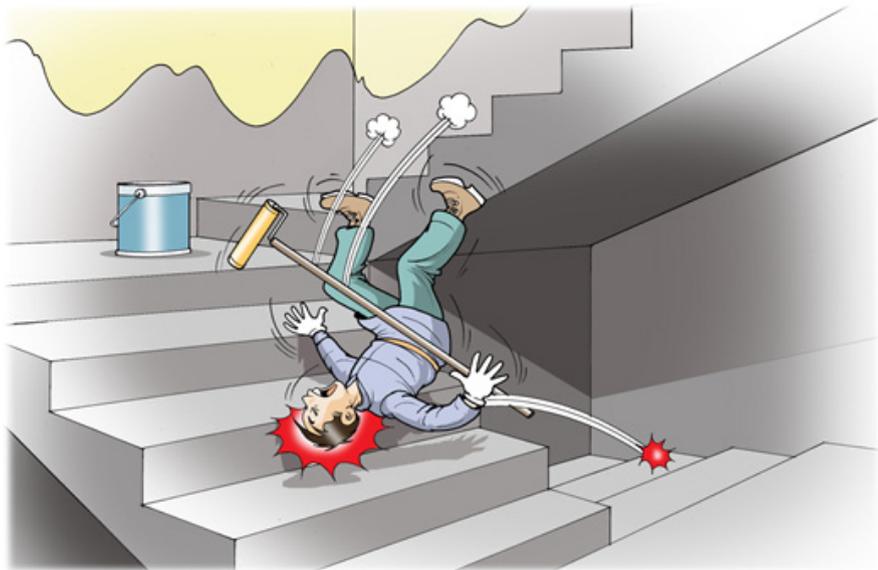
재해상황도

공사명	○○ 출장소 청사 신축공사	발생일시	2017.09.08.(금) 15:23경
재해형태	떨어짐	재해정도	사망 1명
소재지	충남 당진시	공사규모	지상 2층 신축
재해개요	지상 2층 상부 계단에 서서 도장용 롤러(길이 1.4m)를 이용하여 벽체 도장작업 중 약1m아래 하부 계단으로 떨어진 후 다시 굴러 약 2.1m아래 1층 계단으로 떨어져 병원으로 이송 후 사망한 재해임

- ◆ 계단 단부 주변에서 작업 및 이동 중 떨어짐 방지조치 철저
 - 계단 단부 주변에서 작업 및 이동 시에는 근로자가 단부로 떨어질 위험이 없도록 안전난간을 설치하거나 부득이 마감작업에 지장이 있을 때에는 안전난간을 설치하거나, 안전난간 등의 설치가 현저히 곤란한 경우에는 안전대를 착용시키고 안전대 부착설비를 설치하여야 한다.
- ◆ 개인보호구 착용철저
 - 안전모를 착용토록 관리감독 철저

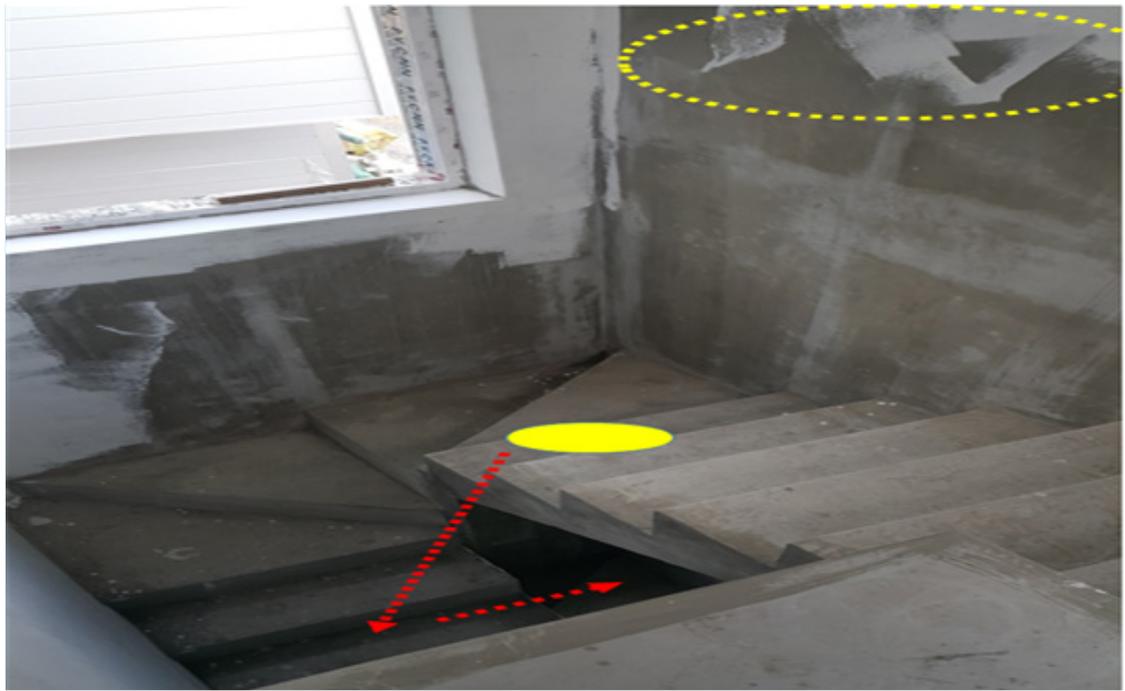
[사진1] 재해가 발생한 계단실 전경 및 도장 작업구간

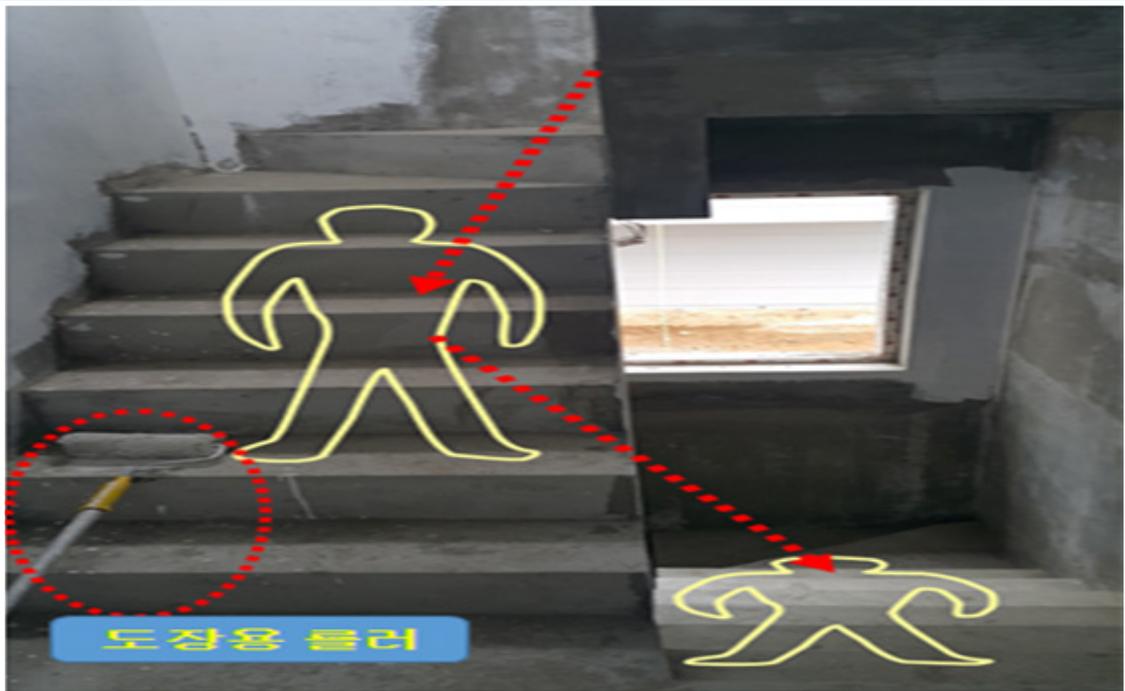
[사진2] 재해자가 사용했던 롤러(1차 추락지점 발견) 및 추락경로

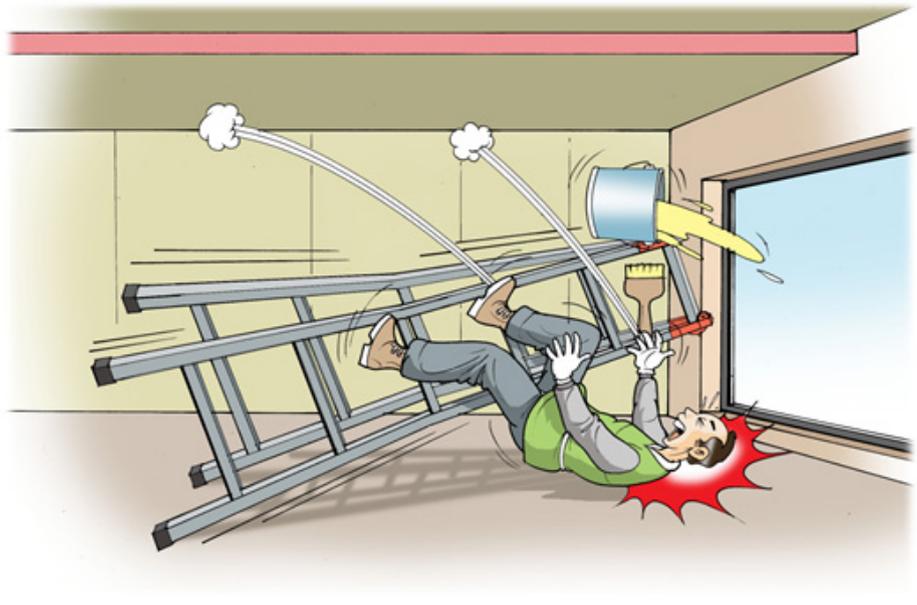
재해상황도

공사명	2층 내부 페인트공사	발생일시	2017.09.09.(토)
재해형태	떨어짐	재해정도	사망 1명
소재지	제주시 건입동	공사규모	2층 상가건물 내부 인테리어
재해개요	2017.09.09.(토)13:50경 피재자가 “A”형 사다리위에 올라서서 상가 건물 2층 내부 벽체 도장작업을 하던 중, 사다리가 전도되면서 바닥으로 떨어져(H=약2.2m) 사망한 재해임.

◆ 추락방지조치 실시(작업발판 설치)

- 사업주는 근로자가 추락하거나, 넘어질 위험이 있는 장소에서 작업을 할 때에는, 비계를 조립하는 등의 방법으로 작업발판을 설치하고, 작업발판 단부에 안전난간을 설치하여야 함

◆ 개인보호구 착용

- 사업주는 근로자가 추락할 위험이 있는 장소에서 작업을 할 때에는 안전모와 안전대를 지급하여 착용하도록 하여야 하며, 안전대 착용 시 안전대 부착설비를 설치하여 부착하여야 함

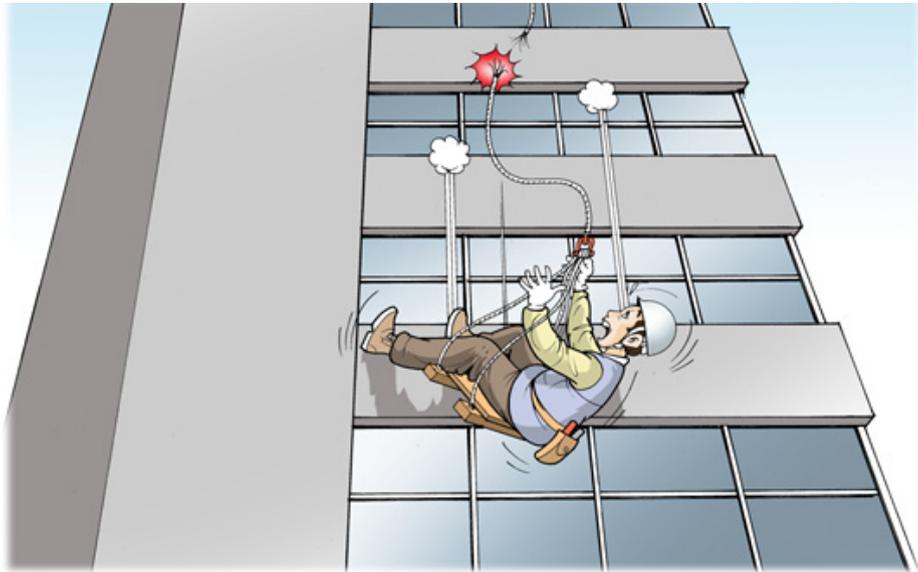
재해상황도

공사명	00번지 00건물 신축공사	발생일시	2017. 09. 24(일) 11:05
재해형태	추락	재해정도	사망 1명
소재지	광주광역시 동구	공사규모	지하1층, 지상 4층 근린생활시설
재해개요	2017.09.24.(월) 광주광역시 동구 소재 00건물 신축공사 현장에서 달비계를 이용하여 건물 전면부 외벽 준공 청소를 진행 중, 작업용 로프(φ 20mm, P.P로프)가 파단되면서 약 10m 하부 바닥면으로 추락하여 사망한 재해임.

- ◆ 달비계 작업안전조치 준수
 - 달비계 작업 시에는 우선적으로 구멍줄을 설치하고 구멍줄에 안전대(추락방지대)를 걸고 작업을 실시
- ◆ 달비계의 점검 및 보수 철저
 - 작업 조건에 적합한 개인보호구를 근로자에게 지급 후 착용과 사용 상태 및 작업용 로프 점검 등 철저

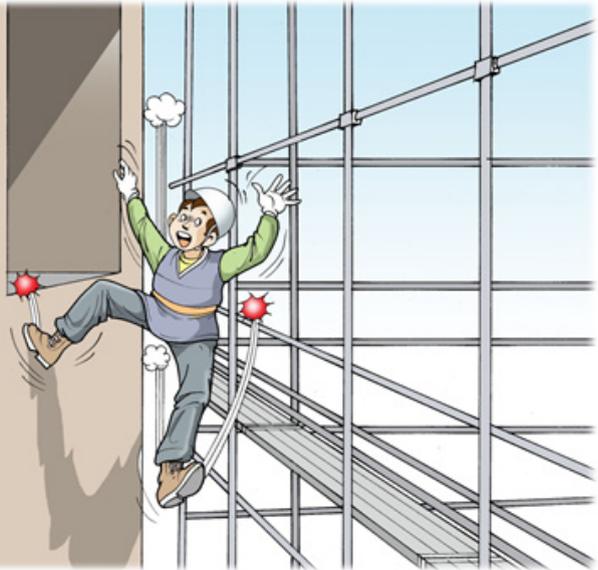
재해상황도

공사명	000 단독 및 다가구주택 신축공사	발생일시	2017.10.26(목) 14:00분경
재해형태	외부비계에서 추락	재해정도	사망 1명
소재지	강원도 춘천시 퇴계동	공사규모	다가구주택 1개동, 지상 4층
재해개요	2017.10.26.(목) 춘천시 퇴계동 소재 000 단독 및 다가구주택 신축공사 현장에서 외부비계에서 옥상층 방수턱 돌출부위 거푸집 고정(철선 결속)작업을 마친 후 건물 외벽의 창문을 통해 건물 내부로 이동하던 중, 비계 작업발판과 건물 외벽 사이의 개구부에서 높이 약 6~8m 아래의 콘크리트 바닥면으로 추락

- ◆ 작업시 추락위험을 고려한 외부비계 작업발판 설치
 - 작업자의 형틀 및 향후 마감작업을 고려하여 외부비계 작업발판 단부와 건물 외벽 사이의 간격이 최소화 되도록 설치
- ◆ 작업발판 단부 등 개구부 방호 조치 철저
 - 비계 작업발판 단부와 건물 외벽 사이의 간격이 과다하게 설치되어 개구부가 발생할 경우 안전난간을 견고하게 설치하거나 벽체 형틀작업 등 작업의 필요상 임시로 난간 등을 해체하는 경우를 대비한 안전방망(추락방지망)을 설치
 - 또한 해당 작업자에게는 안전대 지급하여 착용하게 하고 안전대 걸이 시설(비계 수평부재 등)에 안전대를 체결한 상태에서 작업토록 관리·감독

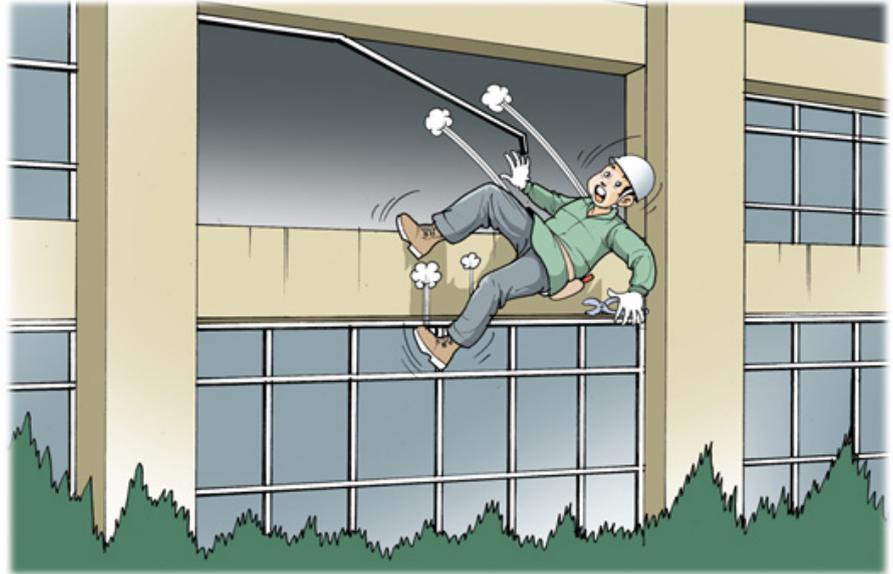
재해상황도

공사명	00초등학교 외부창호교체 공사	발생일시	2017. 7. 8(토) 11:00분경
재해형태	떨어짐	재해정도	사망 1명
소재지	부산광역시 수영구 일원	공사규모	지상 3층 외부창호 교체 및 기타공사
재해개요	2017. 7. 8(토) 11:00경 부산광역시 수영구 소재 00건설에서 시공하는 00초등학교 외부창호교체 공사 현장에서 00건설 소속 재해자(해체공)가 창틀 하부에 올라서서 외벽에서 분리된 상부 창틀 절단 중 몸의 중심을 잃고 창밖 바닥으로 떨어져(H≒7.4m) 사망한 재해임

◆ 단부의 추락방지 조치 철저

- 3층 창틀 해체 작업시 창밖 외부로 추락할 위험이 있으므로 외부에 비계를 이용 안전한 작업 발판을 설치한다.
- 비계 등의 설치가 곤란한 경우 건축물 내부 기둥 등에 안전대 부착 설비(안전블록+고정 앵커 등)를 설치하고 근로자에게 안전대를 지급하고 안전대를 부착한 상태로 작업을 실시하여야 한다.

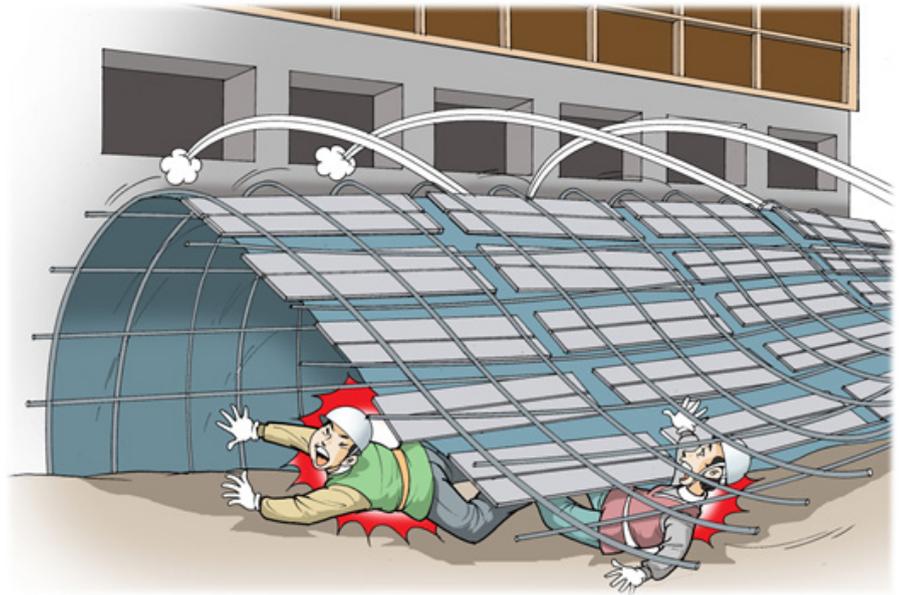
재해상황도

공사명	00토건(주) 00중학교 교사신축공사	발생일시	2017.8.12(토) 14:08
재해형태	비계전도	재해정도	사망1명, 부상1명
소재지	포항시 북구	공사규모	지상4층 2개동
재해개요	2017. 8.12(토) 14:08분경 포항시 북구 소재 00토건(주) 00중학교 신축공사 현장에서 재해자 2명이 교사동 앞 지상에서 작업을 하던 중 교사동 전면에 설치된 높이 약 16.6m의 비계가 전도되면서 하부에 깔려 1명 사망, 1명 부상자 발생한 재해임

- ◆ 강관비계 조립시의 준수사항 이행
 - 강관비계를 조립하는 경우 좌굴 등으로 무너지지 않도록 교차가새로 보강
- ※ 교차가새 설치시 기둥간격 10m 마다 45도 각도의 처마방향 가새 설치
 - 비계는 넘어지는 것을 방지하기 위해 벽이음 및 버팀을 수직, 수평방향으로 5m이내 마다 설치
 - 작업의 필요상 부득이한 경우로서 해당 벽이음 또는 버팀 대신 비계기둥 또는 띠장에 사재를 설치하는 등 조치
- ◆ 강관비계의 구조 준수
 - 비계기둥의 간격은 띠장방향에서는 1.5m 이상 1.8m 이하로 설치

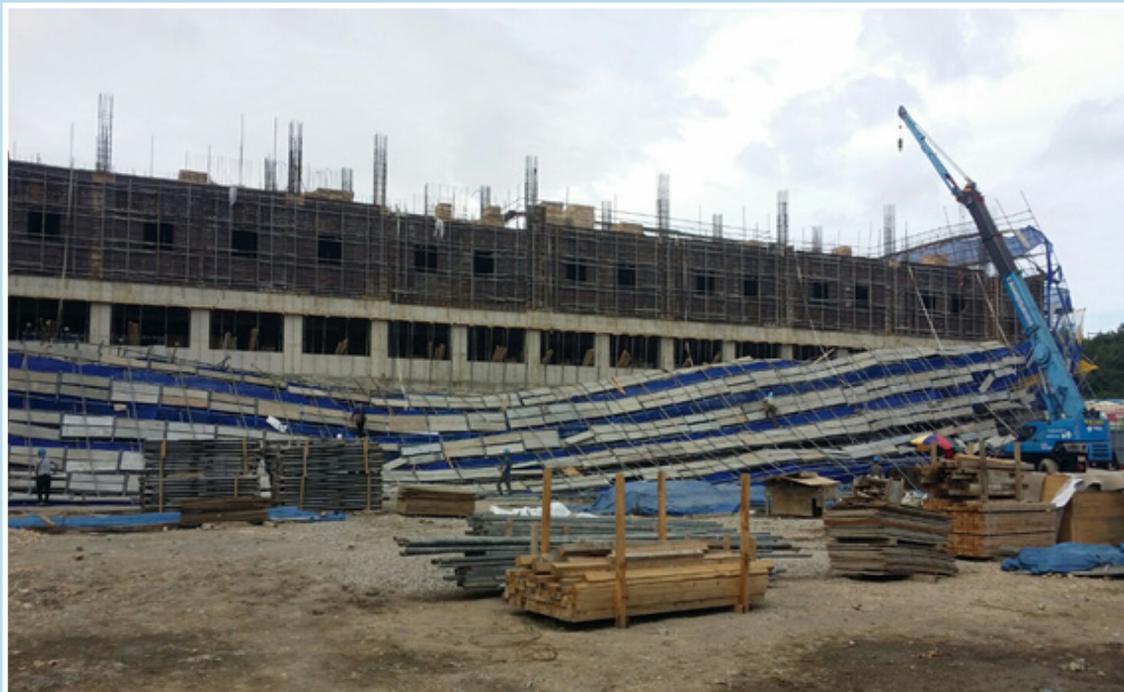
[사진1] 사고발생 전경 1

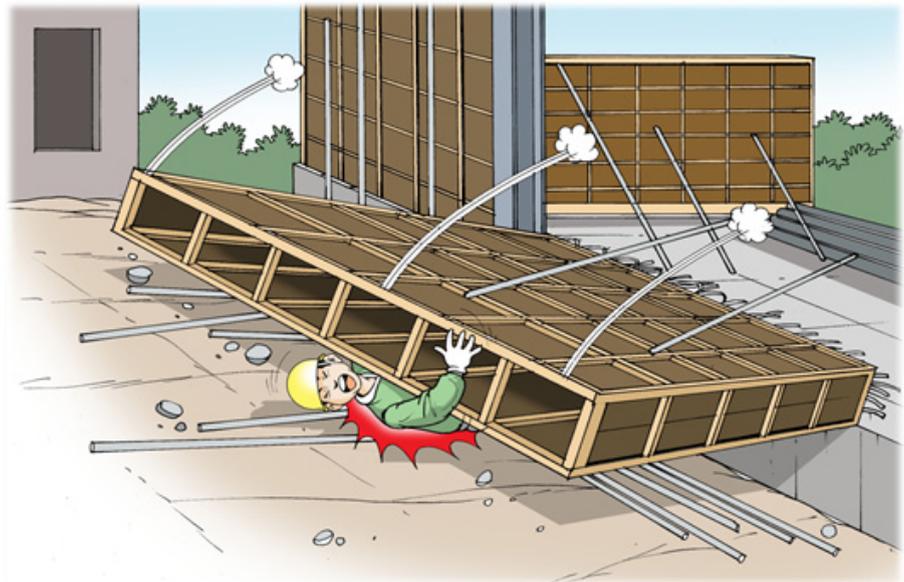
재해상황도

공사명	교회 신축공사	발생일시	2017.10.14(토) 14:15경
재해형태	무너짐	재해정도	사망 1명
소재지	충북 제천시 강제동	공사규모	지상 1층 2개동
재해개요	2017.10.14(토) 14:15경, 충북 제천시 강제동 소재 00교회 신축 현장에서 1층 벽체(길이 6m, 높이 3.8m, 두께 20cm) 콘크리트 타설 중, 벽체 거푸집이 무너지면서, 벽체 외부 쌍줄비계 작업발판에서 작업 중이던 피해자가 무너지는 거푸집에 깔려 사망한 것으로 추정되는 재해임.

◆ 콘크리트의 타설작업 시 안전조치 사항 준수

- 폭이 좁고 높이가 높은 단독 구조물의 벽체는 콘크리트 타설 중 바람의 영향, 펌프카의 압송압력, 거푸집 지지재 손상 등으로 편 하중이 발생할 위험이 있고, 편 하중에 따른 거푸집 무너질 위험이 상존하므로
- 타설시 여러 회로 나누어 분산 타설하여 하부고정 효과를 높이고
- 거푸집 좌·우측 버팀대·버팀줄 및 하부 고정을 구조적으로 검토하여 거푸집 무너지는 힘에 충분히 버틸수 있도록 설치

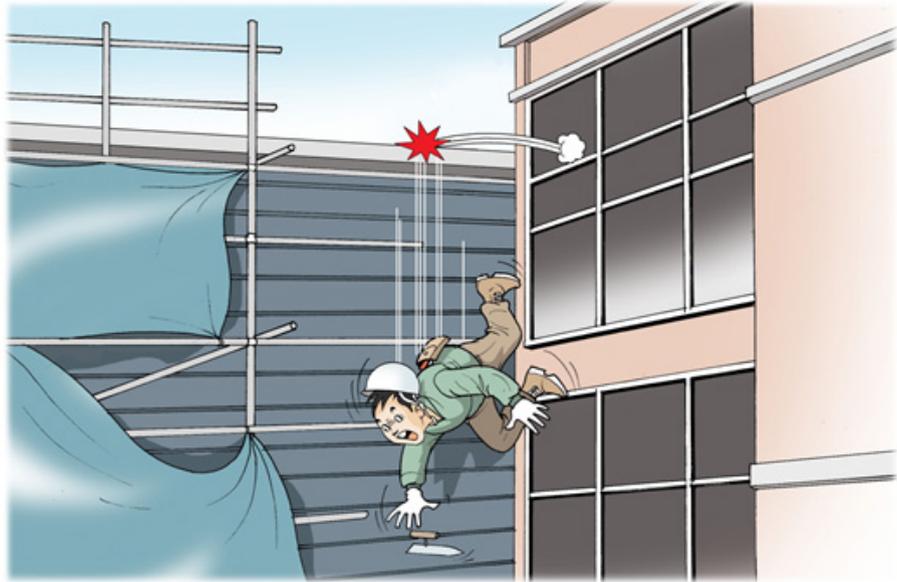
재해상황도

공사명	00고등학교 신축공사	발생일시	2017.12.08(토) 14:20경
재해형태	떨어짐	재해정도	사망 1명
소재지	경기도 화성시 오산동	공사규모	지하1층, 지상5층
재해개요	2017. 12. 02.(토) 14:20경 경기도 화성시 오산동 소재 00고등학교 신축공사 현장에서 재해자가 누름 콘크리트 바닥 미장작업을 위해 작업구간으로 이동 중 발을 헛디뎈 지상 바닥으로 떨어져(H≍19.1m) 사망한 재해임

- ◆ 작업 장소로 이동하기 위한 통로의 지정
 - 바닥 미장작업 구간을 우회하여 편리하고 안전하게 통행할 수 있는 통로를 지정하여 그 경로로 통행하도록 하여야 함.

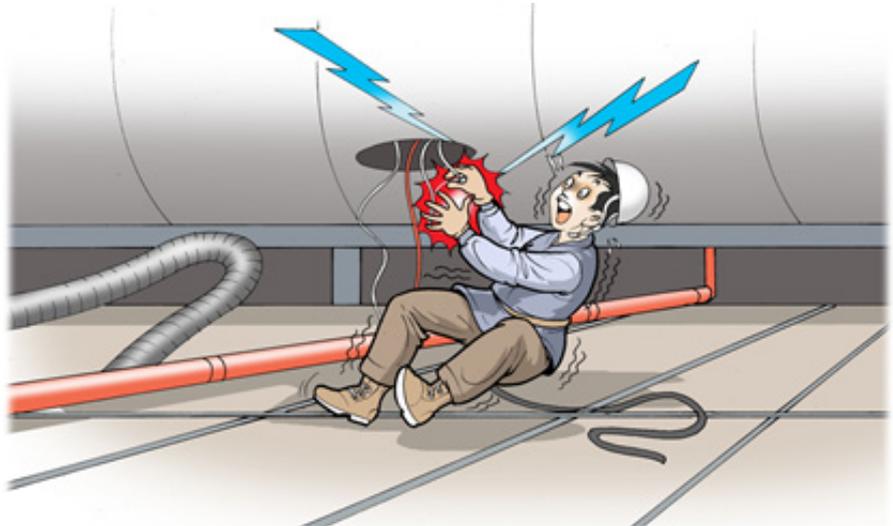
재해상황도

공사명	종합안전체험장 증축	발생일시	2017.09.26(화) 15:20경
재해형태	감전	재해정도	사망 1명
소재지	서울시 송파구	공사규모	건물 1개동
재해개요	2017. 9.26.(화) 15:20경 서울시 송파구 소재 ○○체험장 증축 현장에서 1층 영상관 천장 등기구 교체를 위한 배선작업 중, △△건설 소속 피재자가 정전작업을 하지 않고 활선상태에서 작업하다가 전원선의 충전부를 접촉하여 감전사한 재해임.

- ◆ 정전작업 실시
 - 노출된 충전부 또는 그 부근에서 작업함으로써 감전될 우려가 있는 경우에는 작업에 들어가기 전에 해당 전로를 차단하여야 함.
- ◆ 사전조사 및 작업계획 실시
 - 전등회로의 배선작업 시 전로차단에 관한 작업계획 및 전원 재투입 절차 등 작업 상황에 필요한 안전 작업 요령을 파악하고,
 - 전기 도면 및 전기기구의 세부 사항 등 작업과 관련되는 자료를 확인하는 등 사전조사를 실시하여야 하며,
 - 관리감독자는 작업구간 내의 충전전로 등 모든 충전 시설을 점검하고 작업 방법 및 그 순서를 결정하여 작업을 지휘하도록 하여야 함.
- ◆ 절연용 보호구 지급 및 착용
 - 근로자가 전등 교체 등을 위한 배선작업 시 감전재해를 예방하기 위하여 절연장갑, 절연복 등의 절연용 보호구를 지급·착용한 후 작업을 하도록 하여야 함.

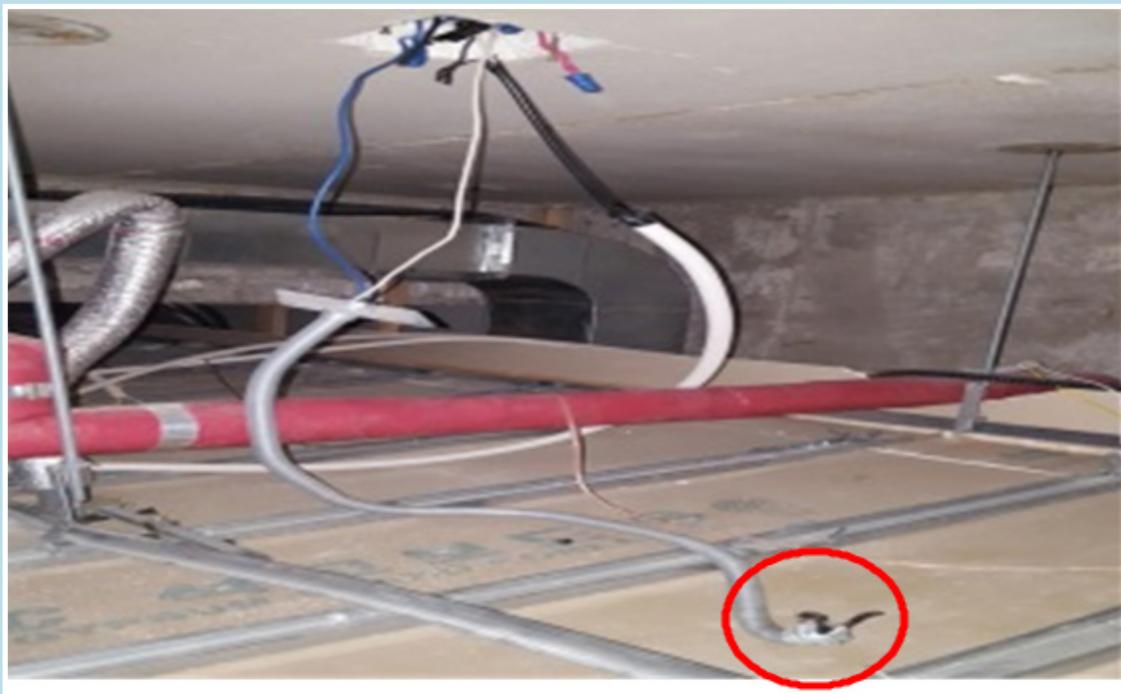
[사진 1] 재해발생 장소 : ○○체험장 1층 영상관 천정구 내부 사진
(○ : 전원선의 충전부)

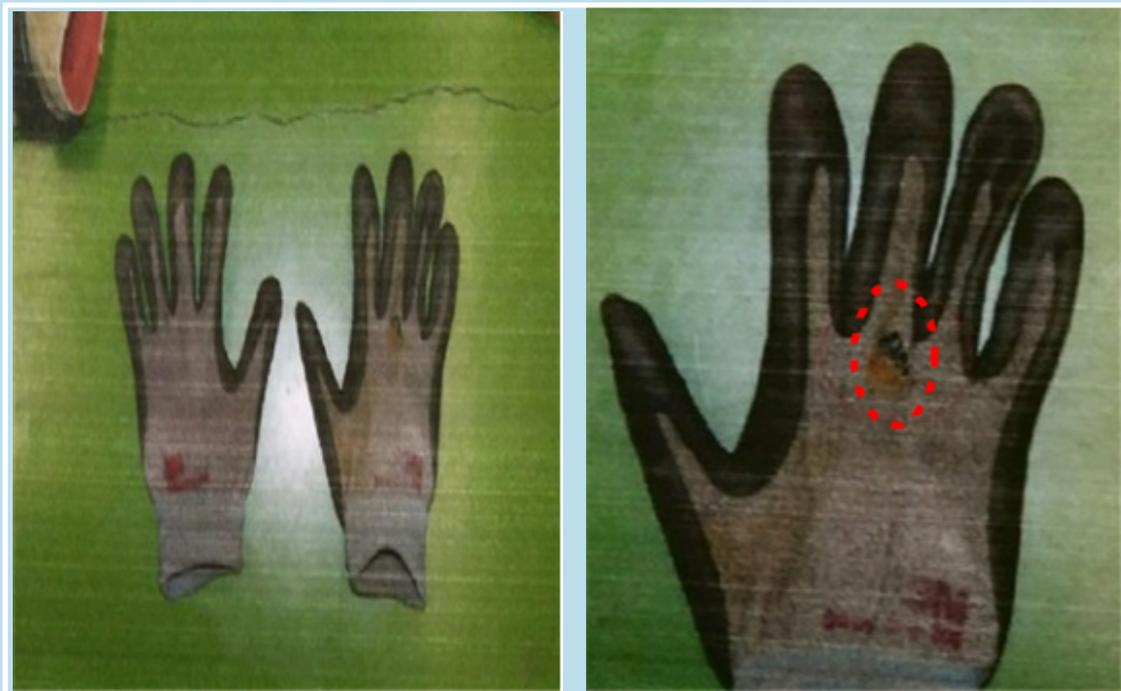
[사진2] 재해발생 경로 : 피해자가 착용했던 코딩 장갑
(○ : 재해자가 전원선의 충전부에 접촉한 지점)

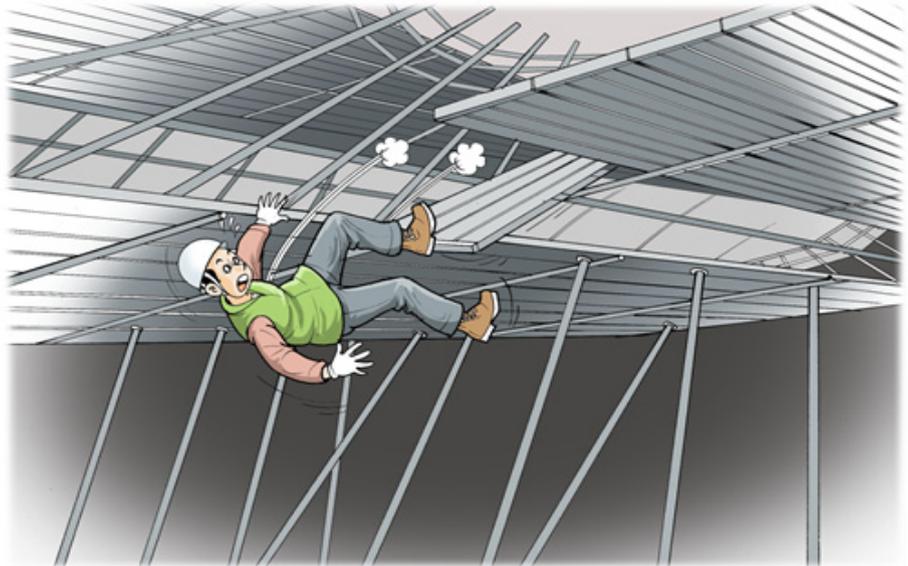
재해상황도

공사명	0000저장지설 축조공사	발생일시	2017.7.14(금) 16:10분경
재해형태	떨어짐	재해정도	사망 1명
소재지	울산 울주군 온산읍	공사규모	탱크 10개 축조공사
재해개요	2017. 7. 14일(금) 16:10분경 울산시 울주군 온산읍 소재 0000 저장지설 축조현장에서 협력업체 소속 재해자(비계공)가 TK-N1007 탱크 내부에 세정작업용 비계를 설치 작업 중 내부 비계 최상부에서 장선재 에 미고정된 작업발판을 밟는 순간 작업발판이 장선재로부터 이탈하면서 지상 바닥으로 추락 (H≒18m) 하여 사망한 재해임.

◆ 비계 작업발판의 구조 준수

- 사업주는 비계의 높이가 2미터 이상인 장소에 작업발판을 설치하는 경우에는 작업발판재료가 뒤집히거나 떨어지지 않도록 둘 이상의 지지물에 연결하거나 고정시켜야 한다.

◆ 추락방지조치

- 사업주는 탱크 내부 최상부에 작업발판을 설치하는 등 추락의 위험이 높은 장소에서 작업을 할 때에는 하부에 안전방망을 미리 설치하여야 한다.

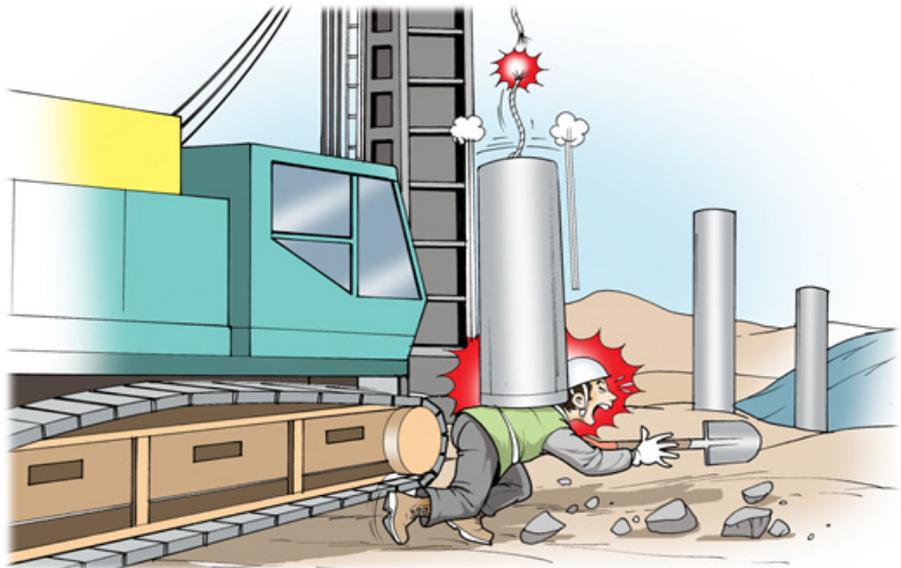
재해상황도

공사명	제당 식품통합 생산기지	발생일시	2017.9.1(금) 16:10
재해형태	낙하	재해정도	사망 1명
소재지	충북 진천군 진천읍 송두리	공사규모	공장 4개동(연면적 113,872㎡)
재해개요	2017. 9. 1(금) 16:10경, 충북 진천군 진천읍 소재 000건설(주) 식품통합생산기지 신축공사 현장에서 피재자(파일공)가 PHC파일(L:22m) 근입 후 파일 두부에 덮혀 있는 토사를 제거하던 중 항타기 리더 상부에서 드롭해머 인양용 와이어로프가 파단되어 드롭해머가 떨어져(낙하높이≒2.5m) 드롭해머하부에 있던 피재자가 드롭해머(중량≒6.2톤)에 깔려 사망

- ◆ 와이어로프 점검 및적격 와이어로프 교체
 - 드롭해머 인양용 와이어로프의 마모 상태 등을 작업 전 점검하고, 부적격 와이어로프를 절단하거나 교체
- ◆ 드롭해머가 떨어질 위험이 있는 위험 장소에서 작업금지
 - 항타기를 회전 또는 이동하여 드롭해머 등 물체가 떨어져 근로자에게 위험이 없는 상태에서 작업을 실시
- ◆ 파일 항타작업 자동운전 및 안전고리 로프 체결
 - 항타기 운전작업 시 신호수를 배치하여 안전고리 로프 체결 상태 등을 확인 후 작업실시
 - 운전자의 조작 실수 등으로 드롭해머가 불시에 떨어지는 사고를 예방하기 위해 항타기 작업을 자동 모드로 작업을 실시

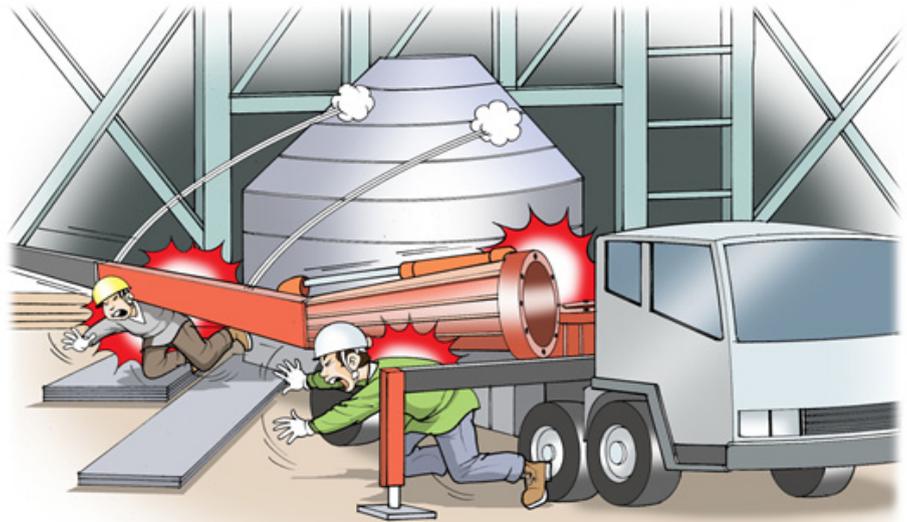
재해상황도

공사명	포천 000발전소 건설공사	발생일시	2017. 09. 10(일) 09:15
재해형태	깔림	재해정도	사망 1명, 부상 1명
소재지	경기도 포천시	공사규모	발전기 1기, 169MW
재해개요	2017. 09. 10(일) 09:15분경, 경기도 포천시 소재 000건설(주) 포천 000발전소 건설공사 현장에서 탈황설비 이재 하역작업 중 이동식 크레인의 턴테이블 볼트가 파단되어 전도되는 붕대에 깔려 근로자 1명이 사망하고, 이동식크레인 운전원이 부상당함

- ◆ 이동식크레인 작업 반경에 따른 정격하중 준수
 - 사업주는 이동식크레인을 사용하는 경우에 그 이동식크레인의 구조 부분을 구성하는 강재 등이 변형되거나 부러지는 일 등을 방지하기 위하여 작업반경에 따른 정격하중 등 설계기준을 준수하여 작업하여야 함
- ◆ 중량물 취급 작업계획서 준수
 - 사업주는 중량물 취급 작업 시 근로자의 위험을 방지하기 위하여 작업계획서를 작성하고 작업계획서를 준수하여 작업을 하여야 함
- ◆ 이동식크레인 턴테이블 볼트 등 사전점검 철저
 - 이동식크레인 반입 및 사용 전 턴테이블 고정용 볼트 등 주요 구조부에 대해서 비파괴검사 등 사전점검 철저

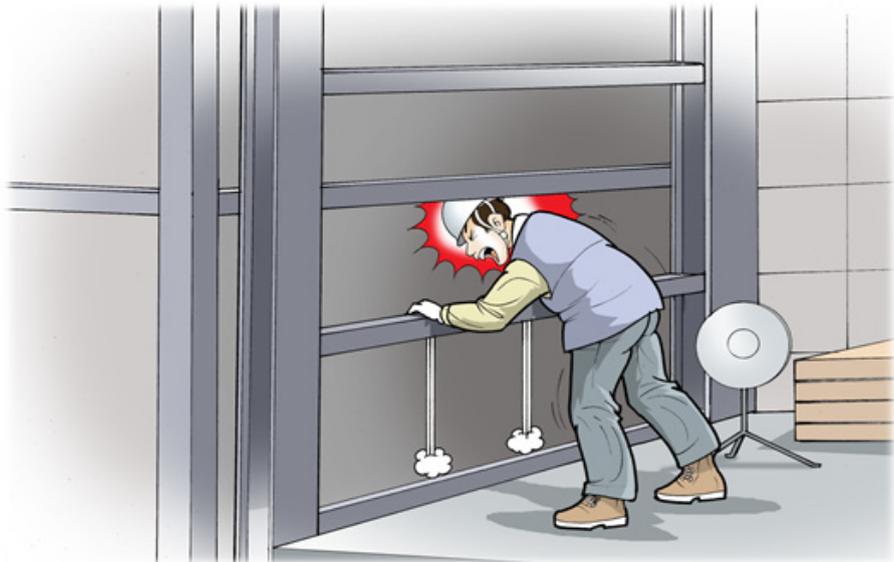
재해상황도

공사명	한국00공장 신축공사	발생일시	2017.12.12(화) 10:10분경
재해형태	끼임	재해정도	사망 1명
소재지	인천시 부평구	공사규모	지상6층, 1개동
재해개요	2017년 12월 12일(화) 10:10분경 인천 부평구 청천동 소재 「한국00공장 신축공사」 현장에서 재해자가 카리프트를 이용하여 지상1층에서 습식작업용 자재를 지상2층으로 운반하던 중 상승하는 카리프트의 하부에서 ‘삐’소리가 나자 카리프트 벽면으로 머리를 내밀고 하부를 확인 중 레일브라켓과 리프트브라켓 사이에 머리가 협착되어 사망한 재해임.

- ◆ 출입금지 조치 실시
 - 사업주는 사업장에 카리프트의 설치·조립·수리·점검 또는 해체작업을 하는 경우에는 관계 근로자가 아닌 사람의 출입 금지조치 및 그 취지를 보기 쉬운 장소에 표시하여야 함.
- ◆ 카리프트 조작반에 잠금장치 설치 철저
 - 사업주는 카리프트 조작반에 잠금장치를 설치하는 등 관계근로자가 아닌 사람이 카리프트를 임의로 조작함으로써 발생하는 위험을 방지하기 위하여 필요한 조치를 하여야 함.

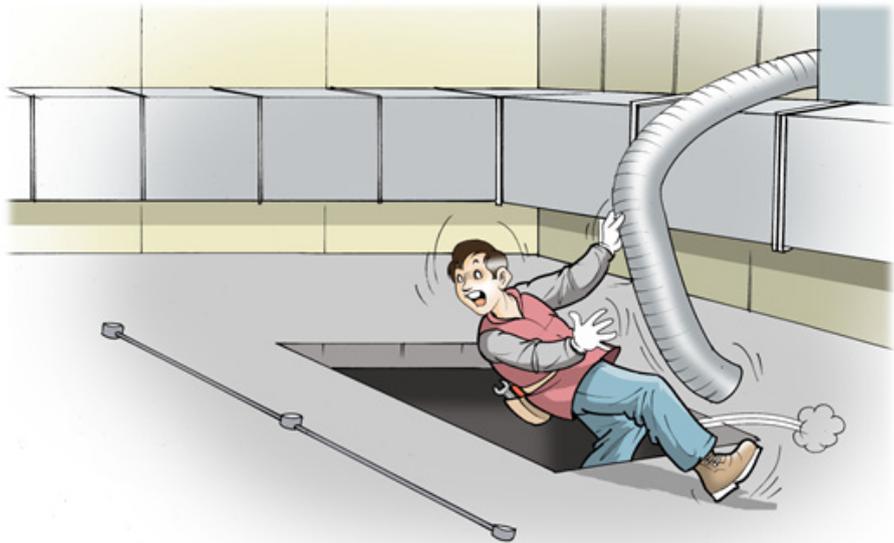
재해상황도

공사명	OO 제습실 및 클린룸 공사	발생일시	2017.12.13(수) 10:30
재해형태	떨어짐	재해정도	사망 1명
소재지	충북 청주시 청원구	공사규모	기계설비 설치
재해개요	2017.12.13.(수) 충북 청주시 청원구 소재 OO 제습실 및 클린룸 공사 현장에서 덕트공 2명(피재자 포함)이 1층 클린룸 천장 속에 설치되어 있는 덕트 이음부에 보온재를 설치하던 중 재해자가 기설치되어 있는 천장 판넬 상의 개구부(0.7m×0.7m)에 빠져 1층 바닥(H≒4m)으로 떨어져 사망한 재해임.

- ◆ 개구부 덮개 등 추락방지조치 실시
 - 클린룸 천장에서 보온재 설치 작업 시 개구부에 덮개(가능한 밀폐형 보다는 철망 구조)를 설치해야 하며 뒤집히거나 떨어지지 않도록 고정하고, 어두운 장소에서도 알아볼 수 있도록 개구부임을 표시 하여야 함.
- ◆ 안전모 등 개인보호구 착용
 - 근로자가 추락할 위험이 있는 장소에서 작업을 할 경우 안전모 등 개인보호구를 지급하고 착용하도록 하여야 함.

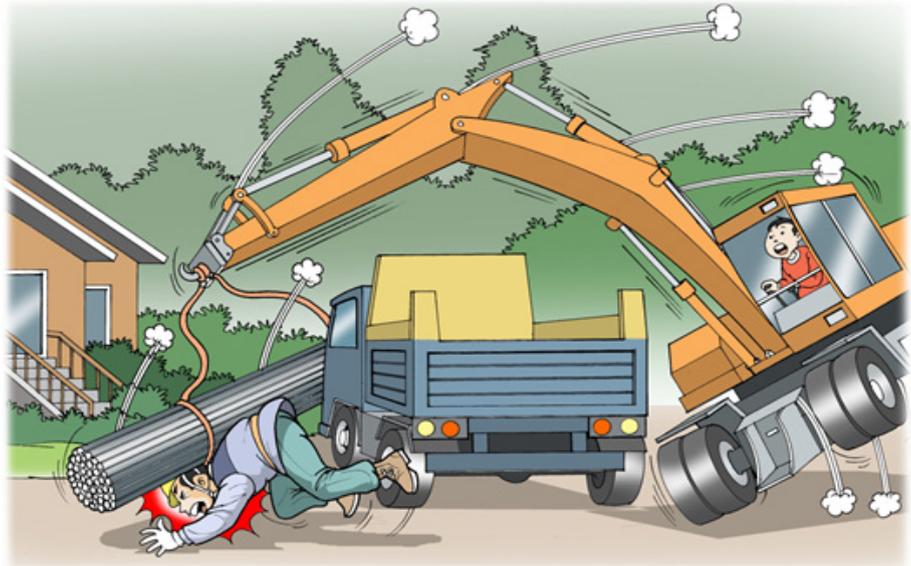
재해상황도

공사명	00마을 진입로 개선공사	발생일시	2017.08.30.(수) 09:15경
재해형태	맞음	재해정도	사망 1명
소재지	전북 무주군 설천면	공사규모	총 1km 도로 개선
재해개요	2017. 08. 30(수) 09:15경, 전북 무주군 설천면 소재 00마을 진입로 개선공사 현장 내 철근야적장에서 굴삭기로 철근을 인양, 좌측으로 90° 회전(전회)하여 철근을 트럭에 상차하려는 순간 굴삭기가 중심을 잃고 넘어지면서, 철근 적재를 돕기 위해 트럭 옆에서 대기중이던 재해자(보통인부)의 머리를 철근다발이 강타하여 사망한 재해임.

◆ 작업계획서 작성 및 준수

- 철근 등 중량물 취급 작업시에는 추락, 낙하, 전도, 협착, 붕괴 위험을 예방할 수 있는 안전대책을 수립하여야 하며, 작업계획서 내용을 근로자에게 알려주고 작업을 실시해야 함.
- 건설기계(굴삭기) 제원, 성능, 작업반경, 인양물 무게 등을 고려하여 사용하는 건설기계가 전도되지 않도록 검토하여야 함.

◆ 작업용도에 적합한 건설기계 사용

- 굴삭기는 토사의 굴착, 절토 등의 용도로만 사용하여야하며 자재 인양 및 운반시에는 크레인 또는 지게차 등 목적에 적합한 건설기계를 사용하여야함.

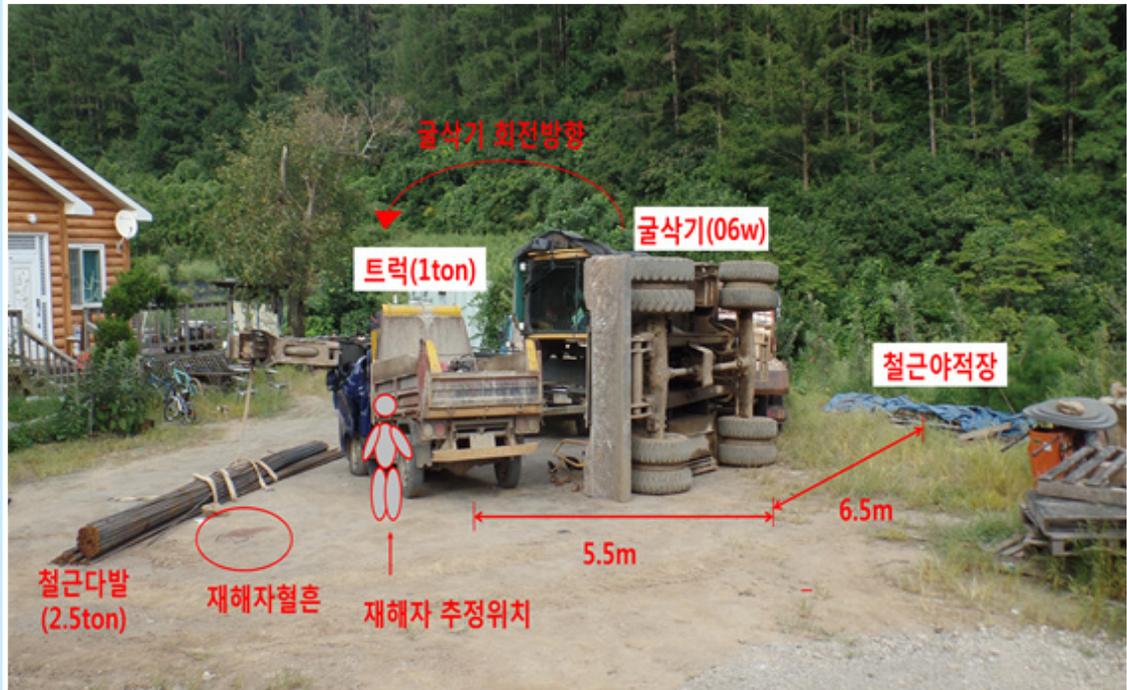
[사진1] 사고 현장모습
