건설재해 예방할 수 있다.

건설 중대재해 사례와 대책

2018. 5

산업재해예방
안전보건공단

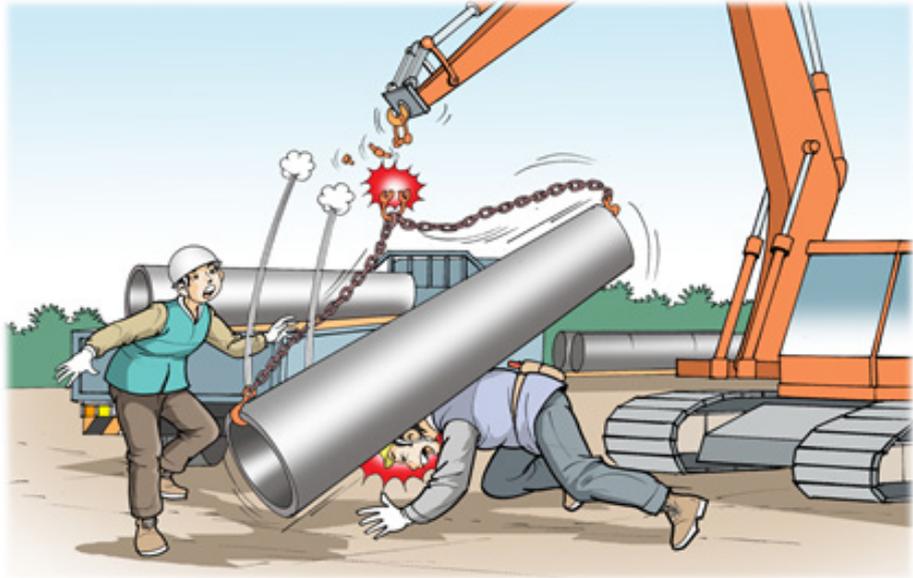
재해상황도

공사명	산업단지 공업용수 공급사업	발생일시	2017. 9. 25(월)
재해형태	맞음	재해정도	사망 1명
소재지	충북 청주시 흥덕구	공사규모	배수관로 1,958m 송수관로 1,590m
재해개요	2017.09.25.(월) 충북 청주시 소재 산업단지 공업용수 공급사업 현장에서 화물차에 적재된 공업용수관 (L=9.1m)을 굴삭기에 달기체인을 연결하여 하역작업 중 달기체인 부재(커넥팅링)가 하중에 버티지 못하고 파손되어 관이 낙하하면서 하부에 있던 재해자(작업반장)가 낙하하는 체인 및 관에 머리를 맞아 사망한 재해임

- ◆ 해당 중량물 인양에 적합한 양중용 달기구 사용
 - 중량물 인양시 사전에 sling rope 각도 변화(취급각도)에 따른 안전하중 값을 고려하여 줄길이 안전수칙 준수
 - 달기구의 강도 검토시 줄길이 각도에 따른 달기구에 걸리는 하중 검토하여 안전계수 준수 (혹, 샤클, 클램프 등의 경우 : 3이상)
- ◆ 양중용 달기구의 변형 여부 등 사전점검 철저
 - 혹, 샤클, 클램프 및 링 등 철구로서 변형·균열 여부에 대해 사전점검 실시
- ◆ 중량물 취급관련 작업계획 수립 및 관리감독 철저
 - 중량물 취급작업 시 근로자의 위험을 방지하기 위해 작업장 및 해당 작업에 대해 사전조사를 하고 조사 결과를 고려하여 낙하·협착 등의 위험을 예방할 수 있는 안전대책을 포함한 작업계획 수립·시행

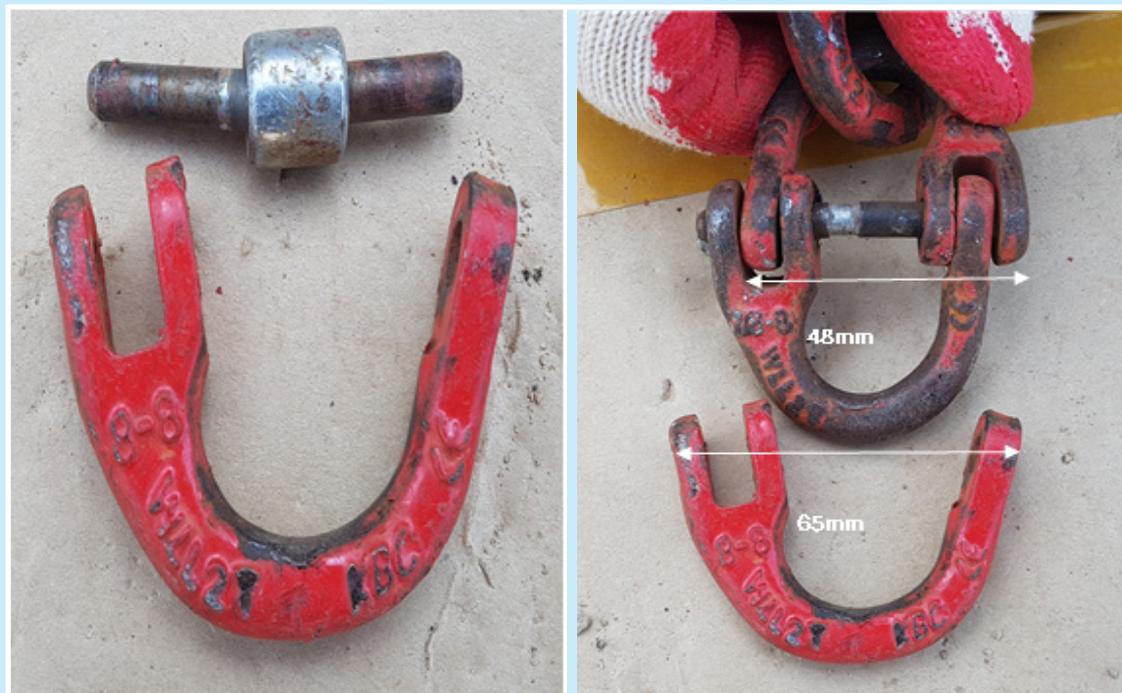
[사진2] 파손된 커넥트링의 변형상태

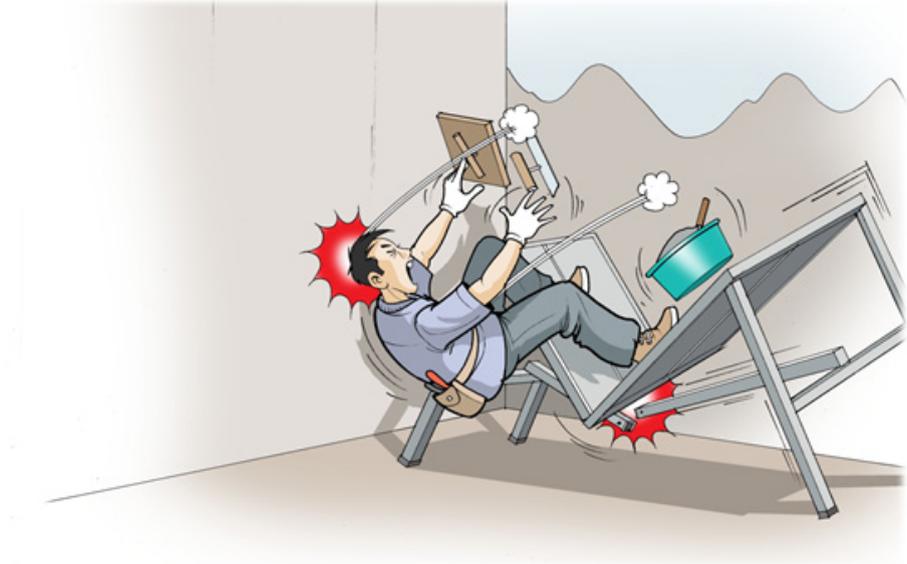
재해상황도

공사명	00 리모델링 공사	발생일시	2017.10.20(금) 15:50분경
재해형태	넘어짐	재해정도	사망 1명(미장조공)
소재지	부산광역시 북구 화명동 소재	공사규모	지상 8층 1개동, 리모델링 공사
재해개요	2017. 10. 20.(금) 15:50분경 부산시 화명동 소재 00리모델링 공사 현장에서(주)OO 소속 재해자가 화장실 내부 미장작업 중 말비계(높이:75cm)상부에서 몸의 중심을 잃고 넘어지면서 콘크리트 벽에 머리를 부딪혀 병원 후송 치료 중 사망함

- ◆ (말)비계의 재료 이상 유무 확인
 - 사업주는 비계의 재료로 변형·부식 또는 심하게 손상된 것을 사용해서는 아니 된다.
- ◆ 안전모의 지급 및 올바른 착용
 - 사업주는 근로자가 말비계 위에서 작업을 할 때에는 근로자의 불안정한 행동이나 작업발판의 결함으로 인한 위험에 대비하여 안전모를 지급하고 턱끈을 조여매는 등 올바른 방법으로 착용토록 하여야 함

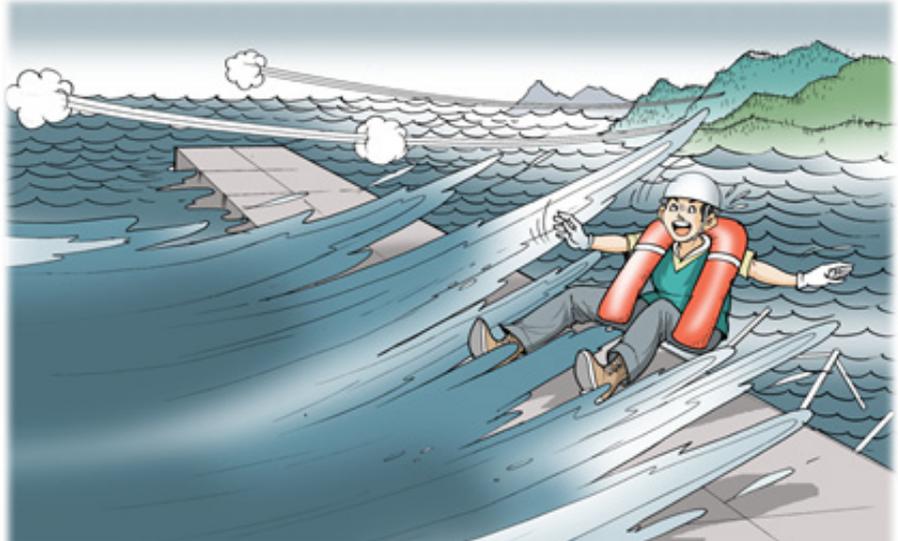
재해상황도

공사명	□□□□ 시설 공사	발생일시	2017.10.24(화) 09:50분경
재해형태	빠짐·익사	재해정도	사망 1명
소재지	울산 울주군 온산읍	공사규모	항만시설공사
재해개요	2017. 10. 24일(화) 09:50분경 울산 울주군 온산읍 소재 □□□□ 시설 공사에서 재해자(목공)가 태풍 '란'의 영향으로 부서진 방파제 단부의 안전난간을 해체하고 재설치하기 위해 일용근로자인 동료작업자와 함께 작업하던 중 풍랑주의보 상태로 인해 발생이 된 월파*가 피해자를 덮쳐 바닷속으로 빠져 익사한 사고임. * 월파 : 파도의 쳐오름 작용에 의하여 바닷물이 방파제나 방조제의 마루를 넘는 현상

- ◆ 악천후 및 강풍 시 작업 중지
 - 기상상태의 불안정으로 인하여 근로자가 위험해질 우려가 있는 경우 작업을 중지하고, 기상상태를 확인 후 작업에 투입될 수 있도록 할 것.
- ◆ 비상시 구호대책 훈련
 - 방파제공사의 경우 해안에 위치하고 있고, 기상 영향이 많이 받기 때문에, 바다에 빠지는 등에 대해 구호대책 훈련을 실시하여 비상시에 대비할 것.
- ◆ 안전대 부착설비 설치 및 안전대 체결 후 작업
 - 기상조건 및 안전난간 설치가 불가할 경우 안전대부착설비를 설치하고 근로자가 안전대를 착용 후 부착설비에 체결하여 작업할 것.
- ◆ 보호구 착용시 사용 설명서 확인
 - 피해자가 착용하고 있는 부력 보조복은 사용 설명서와 상이하게 다리끈이 없는 형태이므로, 설명서와 동일한 구조의 부력 보조복 착용할 것.

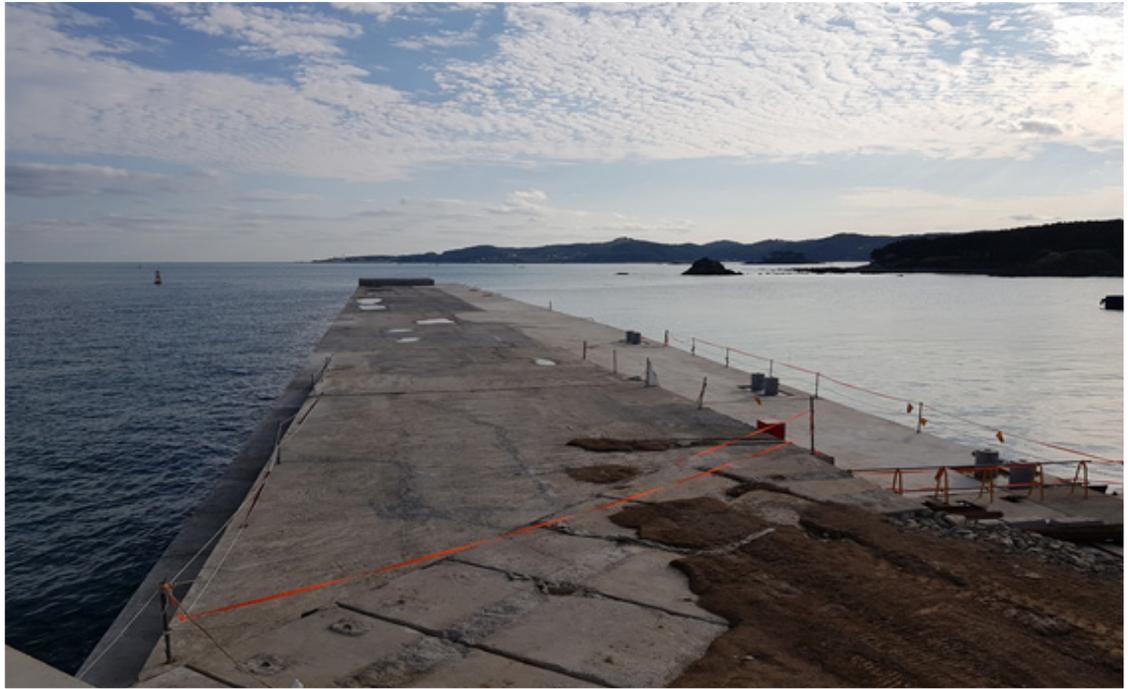
재해발생 현장 전경

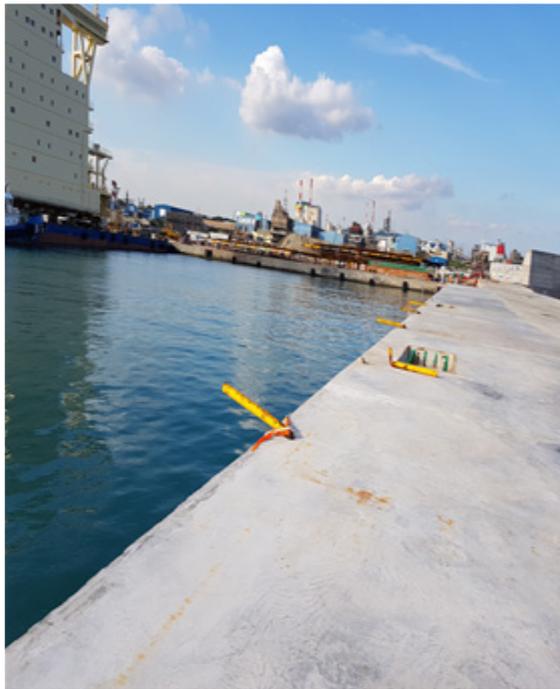
월파에 의해 부서진 안전난간기둥(좌)

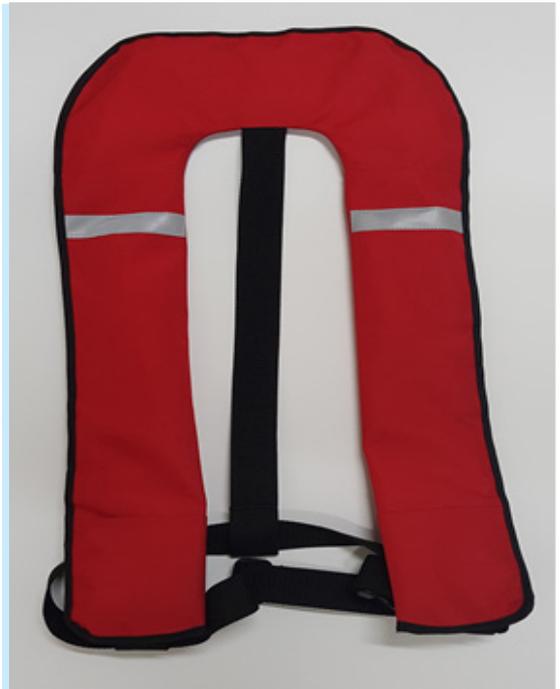
재해자가 착용한 부력 보조복(우)

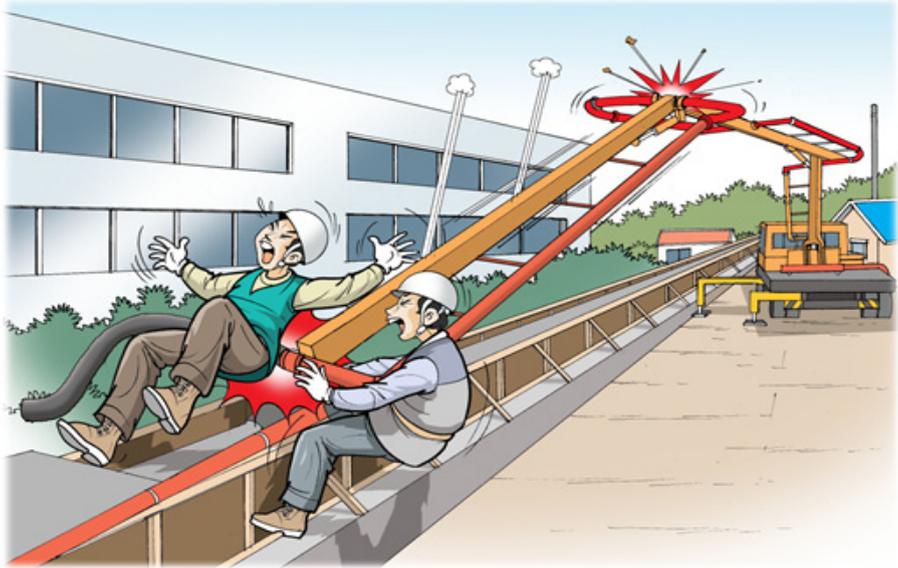
재해상황도

공사명	00도시계획도로 소3-118호 개설공사	발생일시	2017.11.01.(수) 14:40경
재해형태	맞음	재해정도	사망 1명, 부상 1명
소재지	경기도 용인시 기흥구	공사규모	L=122m, 도로 폭6m 도로확장
재해개요	2017.11.01.(수) 14:40경 경기도 용인시 기흥구 소재 (주)00건설에서 시공하는 00도시계획도로 소3-118호 개설공사 현장에서 옹벽 벽체 콘크리트 타설 중 펌프카 붐대가 파단되면서 재해자의 등 부분을 타격하여 사망하고, 동료근로자(28세, 남)의 머리와 손가락을 타격하여 부상당한 재해임.

- 차량계 건설기계(펌프카)를 사용하여 작업을 하는 경우 그 차량계 건설기계(펌프카) 붐·암 등 작업 장치가 파괴될 위험을 방지하기 위하여 그 기계의 구조 및 사용상 안전도 및 최대사용하중을 준수

- 차량계 건설기계(펌프카)를 사용하여 작업하는 경우에는 사용하는 차량계 건설기계(펌프카)의 종류 및 성능, 운행경로 및 적절한 작업방법에 대한 작업계획을 수립

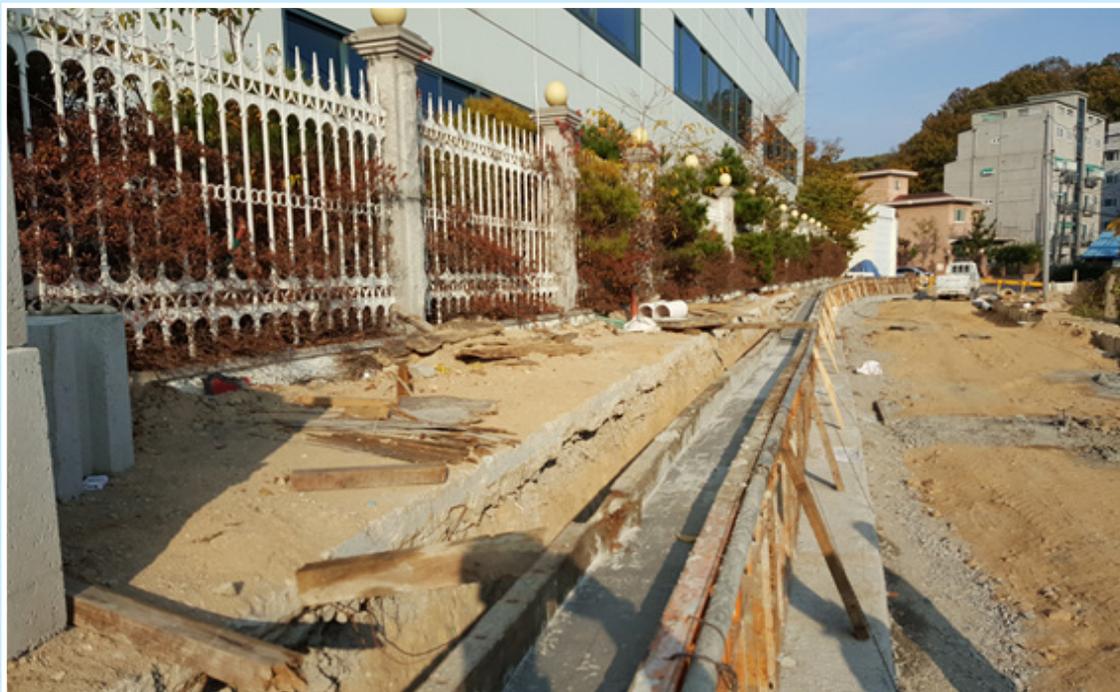
[사진1] 재해발생 현장 전경

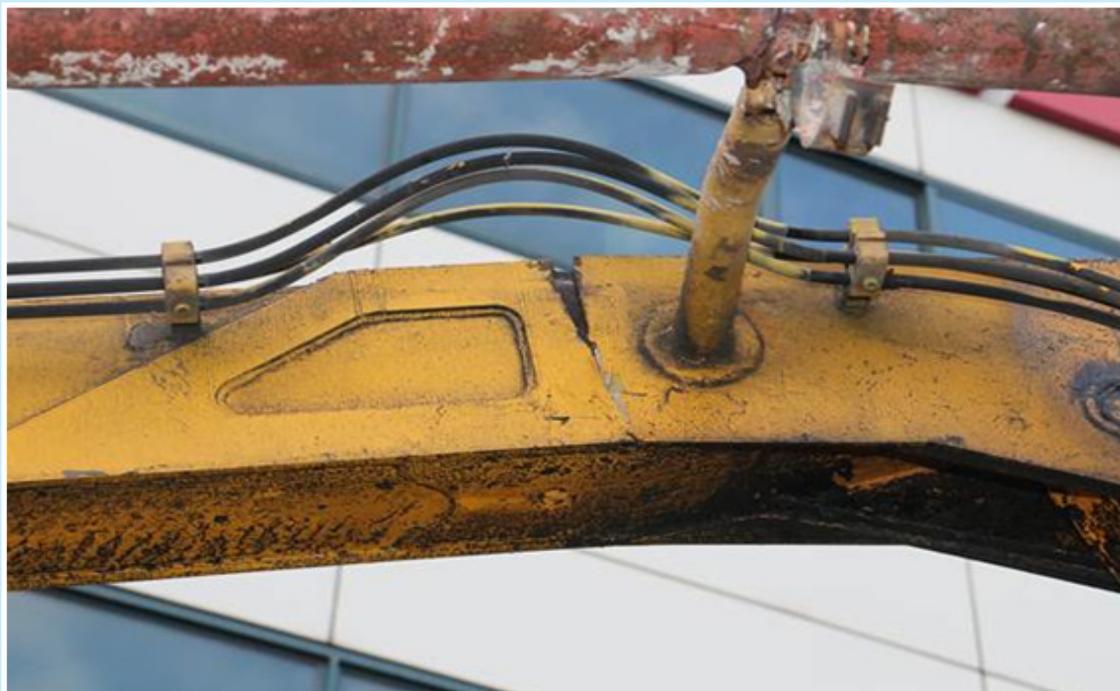
[사진2] 파단된 펌프카 볼대

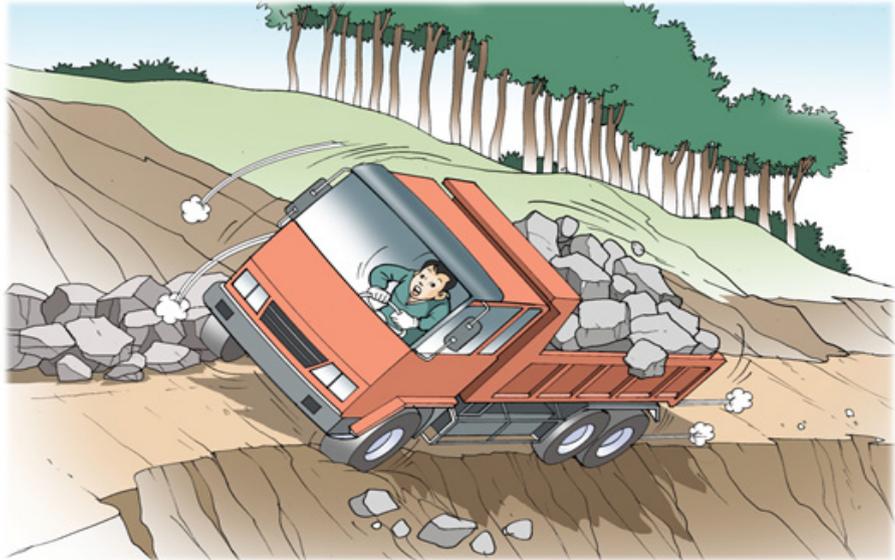
재해상황도

공 사 명	○○조합 단지조성 임도신설사업	발생일시	2017.11.08.(수) 12:30분경
재해형태	깔림	재해정도	사망 1명
소 재 지	울산 울주군 두서면	공사규모	간선임도 2.08Km 신설
재해개요	2017. 11. 8일(수) 12:30분경 울산시 울주군 두서면 소재 □□ 단지조성 임도신설사업 신축공사 현장에서 협력업체 소속 피재자 △△△(덤프트럭 운전원)이 24ton 덤프트럭으로 전석을 운반하던 중 덤프트럭의 왼쪽 타이어 부분이 미끄러지면서 지상 15m 아래로 전복되어 사망한 재해임

- 사업주는 덤프트럭 등 차량계 건설기계를 사용할 때에는 사용 장비의 종류 및 성능과 운행경로, 작업 방법 등을 명시한 작업계획서를 작성하고 그 계획에 따라 작업을 하도록 하여야 한다.

- 사업주는 덤프트럭 등 차량계 건설기계를 사용하는 작업을 할 때에 기계가 넘어지거나 굴러떨어짐으로써 근로자가 위험해질 우려가 있는 경우에는 유도하는 사람을 배치하고, 지반의 부동침하, 갓길의 붕괴방지 및 도로 폭을 유지한 뒤 작업을 하도록 하여야 한다.

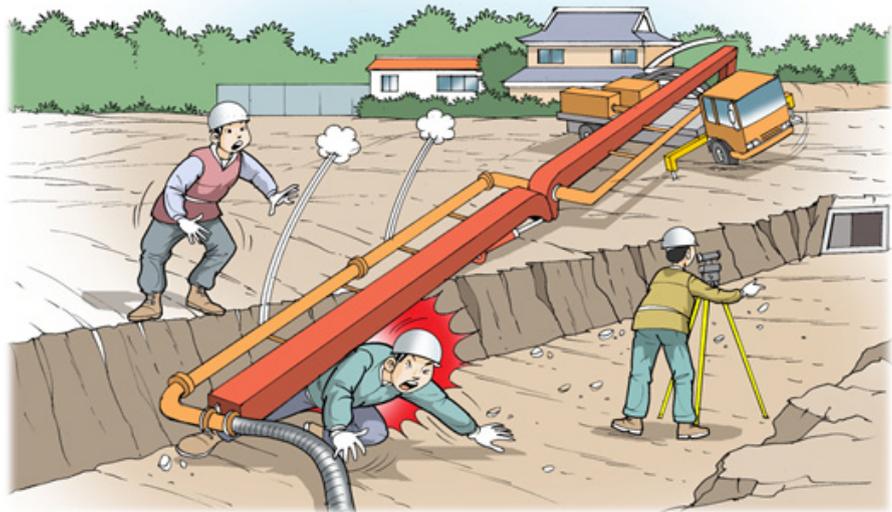
재해상황도

공사명	○○○용수로 정비사업	발생일시	2017.12.7(목) 14:40분경
재해형태	부딪힘	재해정도	사망 1명
소재지	충남 보령시 내항동	공사규모	L=190m
재해개요	2017.12.07.(목) 충남 보령시 ○○○용수로 정비사업 현장에서 버림콘크리트 타설 작업 중 지반침하로 펌프카가 기울며 불이 하강하여 재해자를 가격하여 사망한 재해임.

- 사업주는 펌프카를 사용하여 콘크리트 타설시에는 작업 중 지반의 침하가 우려되는 경우 지반의 치환, 아웃트리거의 받침을 견고하게 설치하고 지지면적을 넓혀주는 등의 방법으로 펌프카가 요구하는 지내력을 확보하여야 하고,
- 노후 장비임을 감안하여 아웃트리거의 손상에 대비하여 구조부에 대한 이상여부를 점검하여야 함.
