# 화학사고 사례연구 『감광제 생산공정 반응기 폭발·화재사고』

2019년 12월 인천광역시 ○○○사업장 3층에 설치된 회분식 반응기 내부를 원료(1,3-디옥솔란)로 세척하던 중 정전기로 추정되는 화재 및 폭발이 발생하여 근로자 5명이 부상을 당하고 건물 3층, 4층이 전소된 사고이다.

# 감광제 생산공정 반응기 폭발·화재사고

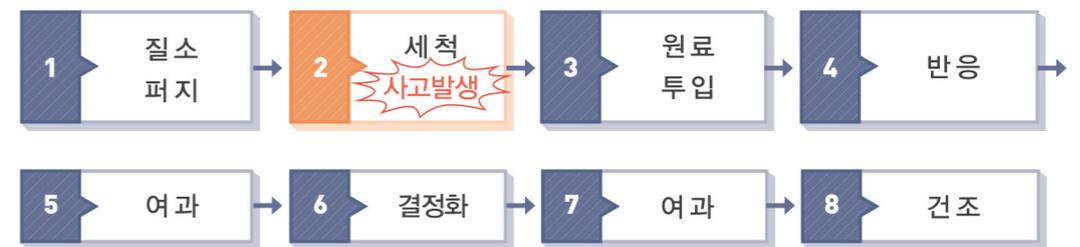
[그림 1] 감광제 생산 공정개략도

- 반도체 포토공정에 사용되는 포토레지스트의 주원료인 감광제를 생산하며 회분식 반응기를 사용하여 여러 종류의 감광제를 생산하고 있다.
- 감광제 생산 공정은 세척 공정에서 1,3-디옥솔란, 반응 공정에서 1,3-디옥솔란 및 염산을 취급하고 다품종 감광제 생산을 위해 다수의 인화성 액체 저장 탱크(원료)를 보유하고 있다.
- 사고가 발생한 세척 공정은 공압 펌프를 사용하여 원료(1,3-디옥솔란)로 반응기 내부를 세척하는 공정이다.
