승강기 해체 작업 시 주로프 용단 중 승강기 카가 떨어지며 1명 사망

| 공 사 명 | 거제O구역<br>주택재개발정비사업 철거 및<br>폐기물 처리 | 발생일시 | 2017. 12. 12(화) 10:30분경 |
| 재해형태 | 깔림 | 재해정도 | 사망 1명 |

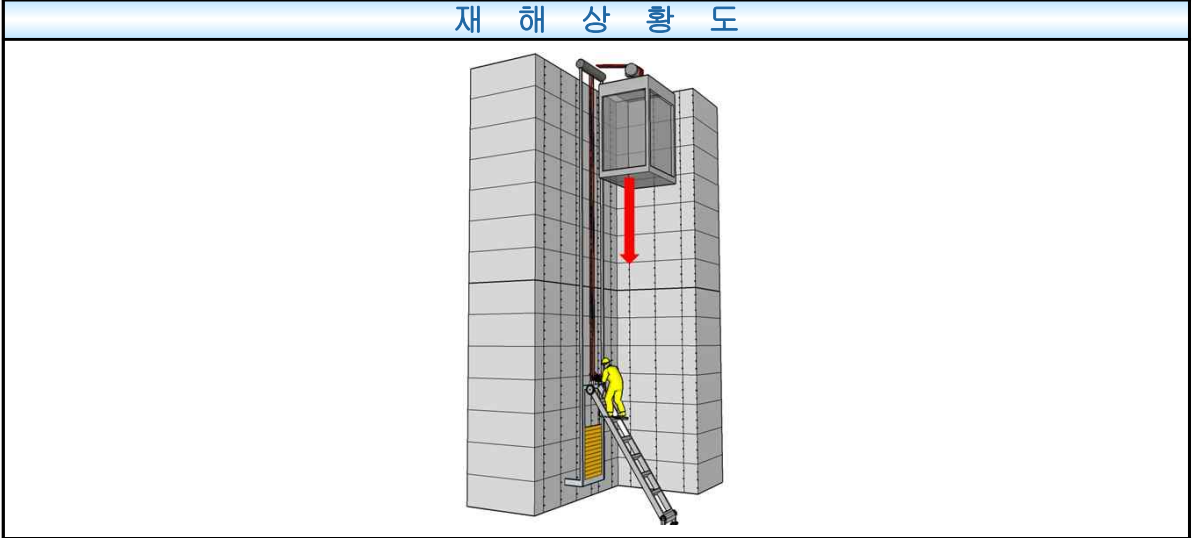
| 재해개요 | <div> <ul style="list-style-type: none"> <li>○ 2017. 12. 12.(화) 오전 10:30분경</li> <li>○ 부산광역시 연제구 소재 (주)OO에서 시공하는 거제O구역 주택 재개발정비사업 철거현장에서</li> <li>○ 고철·비철 수거업체인 하나중기 소속 이OO(고철·비철, 52세, 남)이 승강기 해체를 위해 승강기 피트 하부에서 산소-LPG 용접기로 승강기 카(car)와 균형추에 연결된 주로프(와이어로프)를 용단하던 중 상부에 위치한 승강기 카가 지상으로 떨어 지며 압사한 것으로 추정 됨.</li> </ul> </div> | | |

| 안전대책 | <div> <ul style="list-style-type: none"> <li>○ 작업 지휘자 배치 등 관리감독 철저 <ul style="list-style-type: none"> <li>- 승강기 해체 작업 시 작업 지휘자를 선임하여 해체방법 및 순서 등을 결정하고, 해당 작업을 지휘하는 등 관리감독자 등이 해 체 작업을 관리감독 하여야 함.</li> </ul> </li> <li>○ 승강기 해체 작업 방법 개선 <ul style="list-style-type: none"> <li>- 고철·비철 처리를 담당한 작업자들은 승강기 해체에 대한 이해도 와 숙련도를 가늠할 수 없으므로 해체 작업으로 인해 승강기가 불 시에 하강 또는 상승하는 위험 등을 방지하기 위해 승강기 설치·해체에 숙련도가 높은 승강기 설치 공사업 면허를 소지한 전문건 설업체에서 올바른 작업방법으로 해체 작업 실시 하여야 하며</li> <li>- 해체 작업은 승강기 카가 하부에 위치함을 확인 후 작업자는 상부 에 올라가서 승강기 카와 균형추 연결 로프를 절단하도록 한다.</li> </ul> </li> </ul> </div> |
