해빙기 건설현장 안전보건 길잡이

2021. 2.

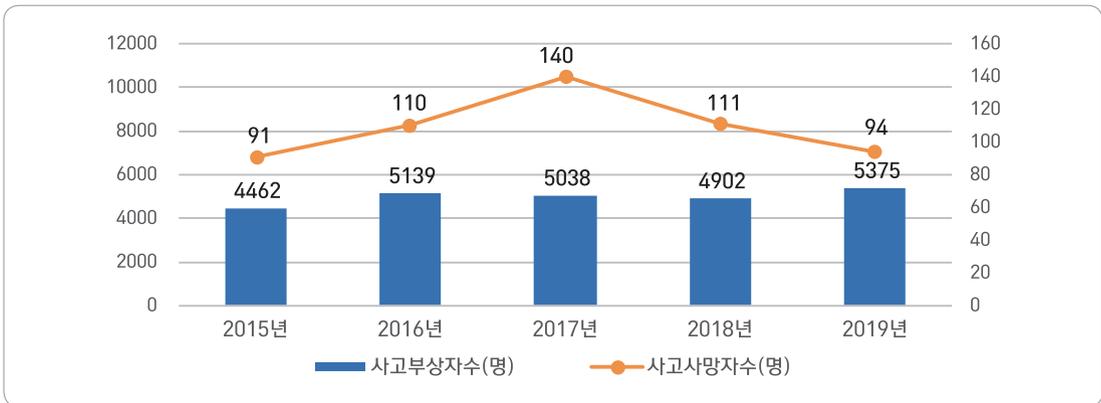
3 해빙기 건설현장 재해 현황

- 최근 5년간 해빙기(2~4월) 건설현장 사고성재해는 '15년~'17년까지 증가추세였으나 '18년 다소 감소 후 다시 증가하는 추세임
 - 사고부상자는 '17년~'18년 소폭 감소(5,139명→4,902명)하였으며, '18년~'19년에 다시 증가(4,902명→5,375명)함
 - 사고사망자는 '15년~'17년에 증가(91명→140명)하였으나, '17년~'19년에는 감소(140명→94명)하는 추세임

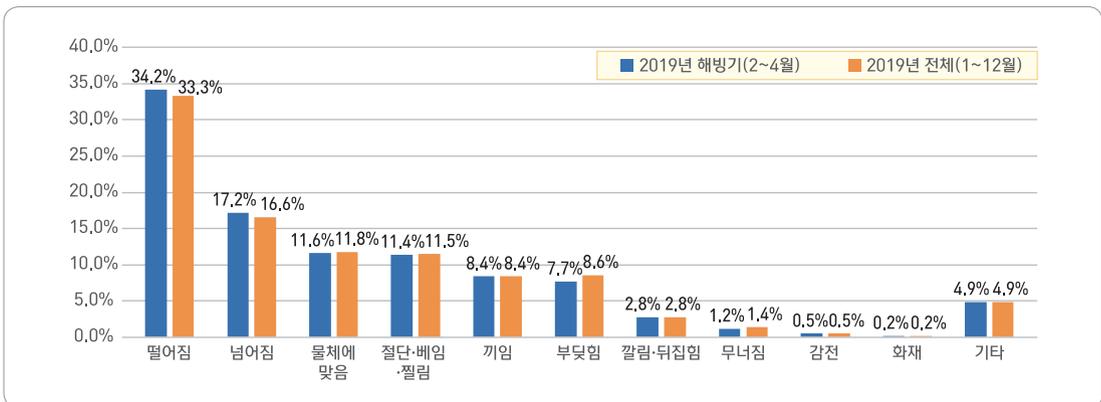
4 발생형태별 재해현황

- 발생형태별 사고부상자는 떨어짐, 넘어짐, 물체에 맞음, 절단·베임·찢림, 끼임 순임.
 - '19년 해빙기(2월~4월)와 전체(1월~12월)를 비교해 볼 때 비슷한 양상을 보이나, 해빙기에 떨어짐과 넘어짐 비율이 다소 높음

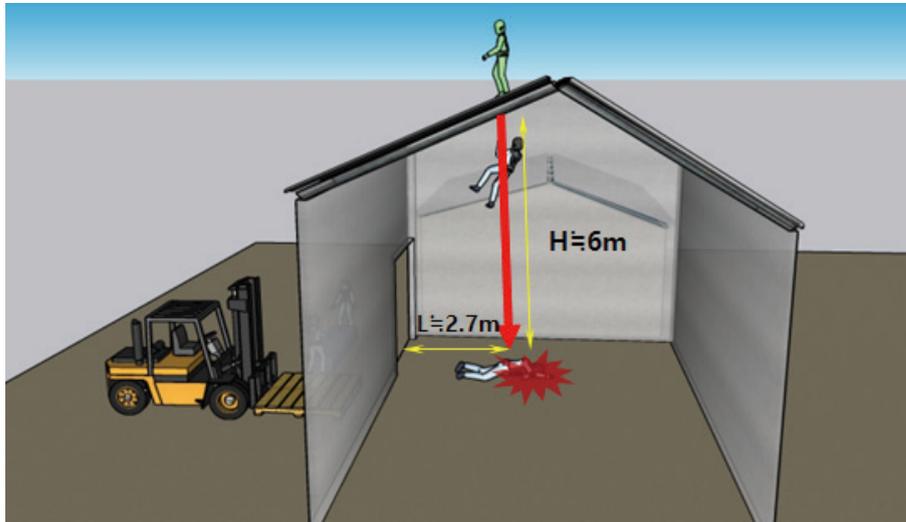
재해 상황도

공사명	○○면 벼건조장 지붕교체공사	발생년월	2020. 3. 29.(일) 10:00경
재해형태	떨어짐	재해정도	사망 1명
소재지	충남 논산시	공사규모	지상1층 목조 가설 건축물 1개동
재해개요	<p>- 직영 소속 목공(남, 63세)이 벼건조장(15.5m×6.5m, H≒6m)의 기존 지붕(석면 슬레이트) 위에 칼라강판(4m×1m, t=0.4mm)을 덮고 고정하는 작업을 하던 중,</p> <p>- 밟고 있던 지붕(석면 슬레이트)이 깨지면서 몸의 중심을 잃고, 깨진 슬레이트와 함께 약 6m 아래 내부 콘크리트 바닥으로 추락하였고, 병원으로 이송, 치료 중 당일 사망한 재해임</p>

- 슬레이트 지붕 교체작업 시 추락방지조치 철저
 - 슬레이트 지붕 교체작업 전 작업발판(폭 30cm이상)을 설치하거나 작업장소 하부에 추락 방호망을 밀실하게 설치한 후 작업을 하여야 하며,
 - 작업장소의 여건상 작업발판 또는 추락방호망을 설치하기 곤란한 경우, 안전대부착설비를 설치한 후, 안전대와 안전모를 착용 및 걸고 작업하도록 관리감독 실시

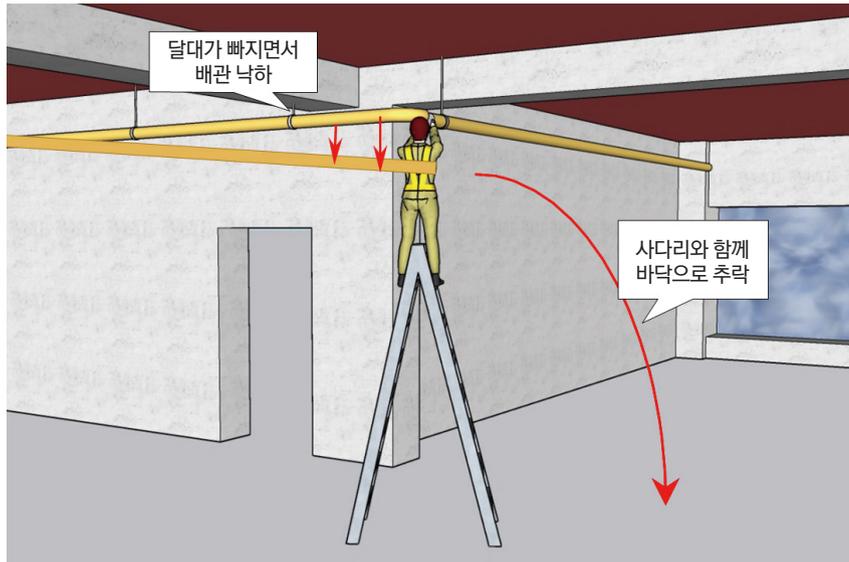
재해 상황도

공사명	○○상가 신축공사	발생년월	2020. 3. 30.(월) 14:30경
재해형태	떨어짐	재해정도	사망 1명
소재지	충북 진천군 덕산읍 소재	공사규모	지상 3층 상가 신축
재해개요	'20. 3. 30.(월) 14:30경, 충북 진천군 덕산읍 소재 상가 신축현장에서 2층 천장에 소방 설비 배관을 연결하고자 배관공(남,53세)이 A형사다리에 올라가 배관(73.2kg)을 연결하던 중 배관을 매달고 있던 달대가 콘크리트 면에서 탈락하면서 배관이 피재자 위로 떨어져, 피재자와 같이 사다리가 넘어지면서 콘크리트 바닥으로 떨어져(추락높이 1.8~2.1M 추정), 병원으로 이송·치료 중 '20. 3. 31.(화) 07:59경 사망한 재해임

- **안전한 작업발판 사용**
 - 작업발판은 이동식비계와 같이 전도 및 추락위험이 없도록 설치하여야 하며, 작업여건상 사다리를 사용할 수 밖에 없는 경우 안전대를 착용하는 등 사다리 사용수칙을 준수하여야 함
- **설계 사양서의 설치방법을 준수하여 달대 설치**
 - 설계 상 달대의 인장력은 설치방법을 준수한다는 전제 하에 발현되는 것으로, 달대 설치 시 설치방법을 준수하여야 함

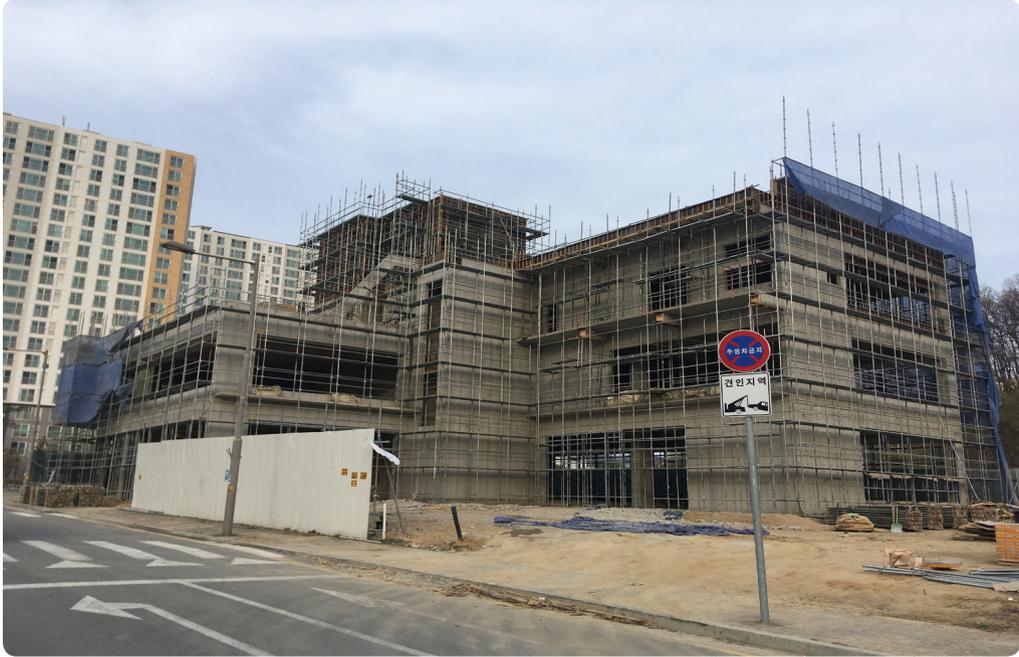
재해발생 현장 전경

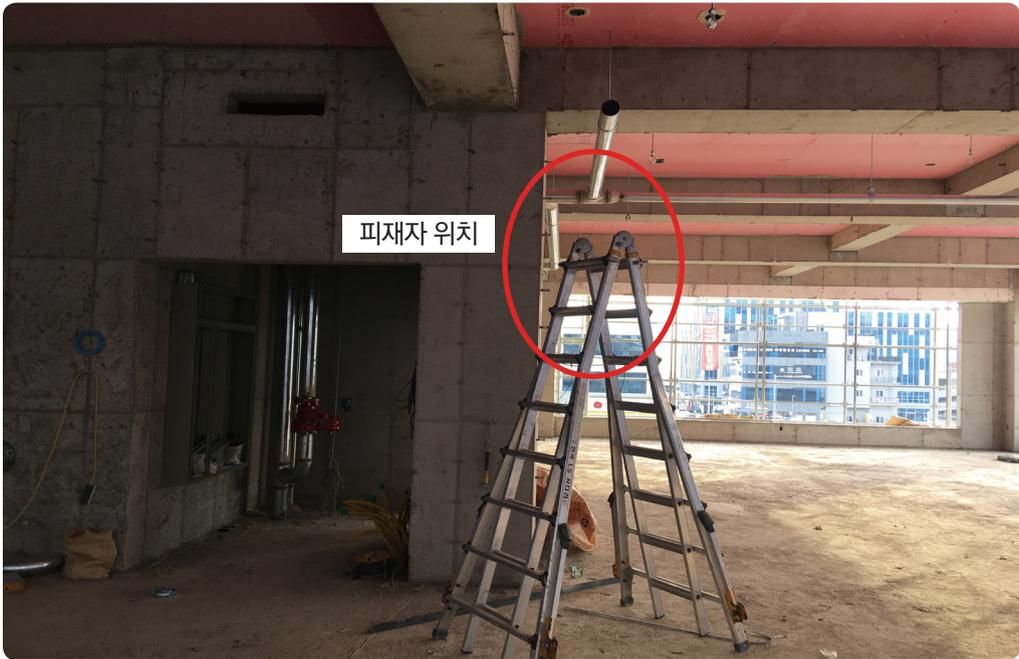
재해발생 위치

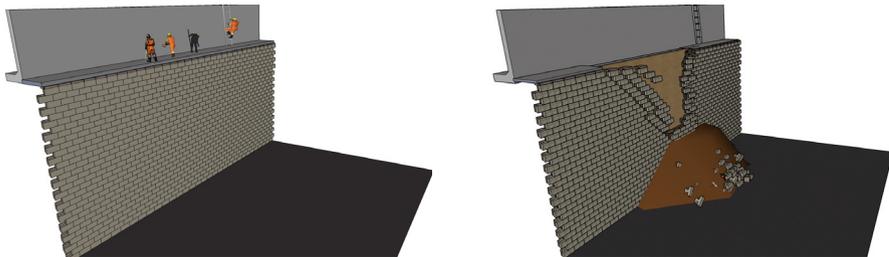
재해 상황도

공사명	○○공장 신축공사	발생년월	2016. 2. 29.(월) 09시 20경
재해형태	무너짐	재해정도	사망 3명, 부상 1명
소재지	경남 김해시 생림면	공사규모	지상 1~3층 공장 및 사무동 등
재해개요	<ul style="list-style-type: none"> - 2016. 2. 29.(월) 09시 20분 경 - 경남 김해시 생림면 ○○건설(주) / ○○공장 신축공사 현장에서 - 보강토 옹벽 상부에서 천단 콘크리트(무근 두께 20cm) 철거 작업 중 - 보강토 옹벽(높이 약 10m)의 일부가 무너지면서 - ○○건설 소속 근로자 4명 중 1명은 자력으로 대피하여 부상, 3명은 무너지는 토사 및 자재에 매몰되어 2명은 사망·1명은 인근 병원으로 후송·치료 중 사망한 재해임

보강토 옹벽 무너지기 전

보강토 옹벽 무너진 후

- 사전 안전성 평가 및 부동침하 등으로 구조물의 들뜸·균열이 발생할 경우 작업을 중지하고 즉시 보수보강 실시
 - 미리 구축된 보강토 옹벽 상부에 콘크리트 옹벽 및 건축구조물을 변경 설치할 경우 사전에 옹벽의 구조안전성 검토를 실시한 후 설계도서를 변경·설계도서에 준하여 시공
 - 시공 중 부동침하로 인한 건축물 및 건축물의 들뜸·균열의 발생 등 이상현상(징후)이 발생될 경우 이에 대한 안전진단 등을 실시한 후 적절한 보수보강을 최우선 실시
- 품질·시방서 준수 및 사용중인 보강토 옹벽 등 구조물에 대한 유지·보수 철저
 - 사전조사 단계에서부터 설계기준 및 관련시방서를 준수하여 목적물에 대한 품질관리 철저
 - 보강토 옹벽과 같이 우수 등에 취약한 구조물에 대해서는 배수시설 등에 대한 유지·관리 철저

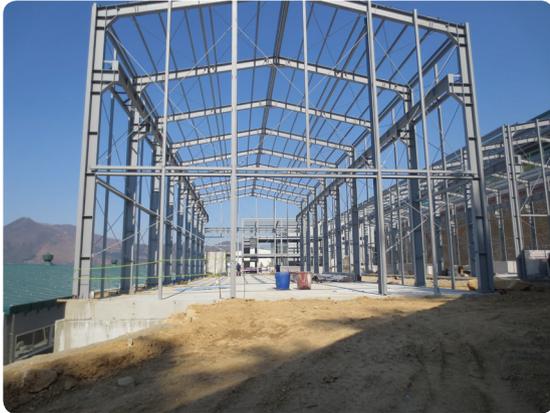
신축중인 공장 D등 모습
(부동침하 발생으로 기초부가 좌측으로 기울어짐)

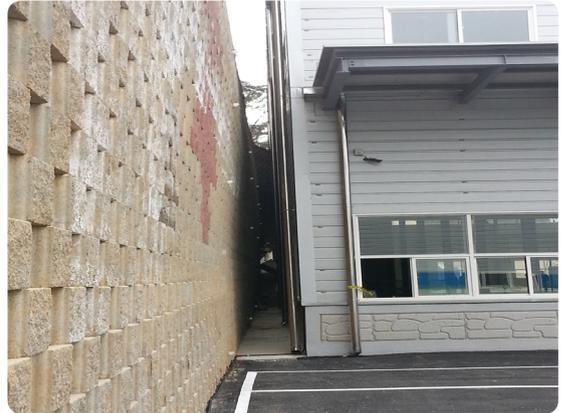
무너진 보강토 옹벽 모습_무너진 외부

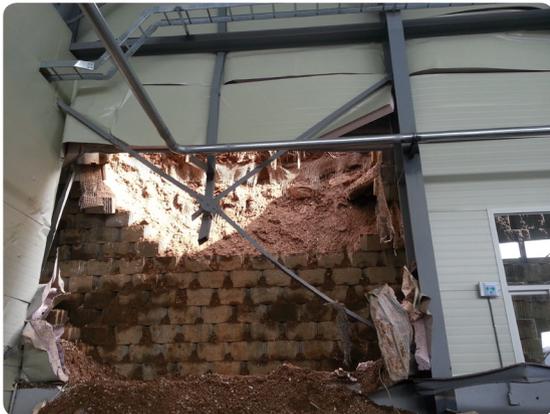
무너진 보강토 옹벽 하부_공장내부

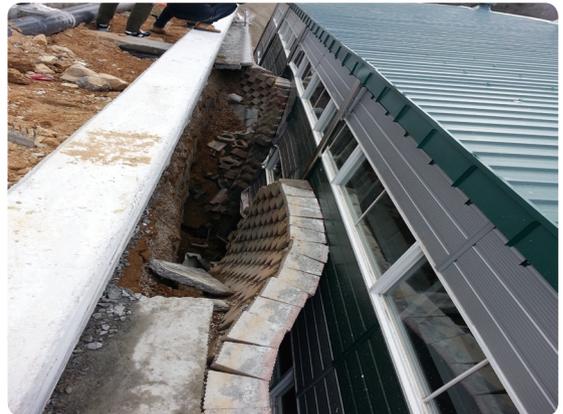
무너진 보강토 옹벽 상부에서 본 모습

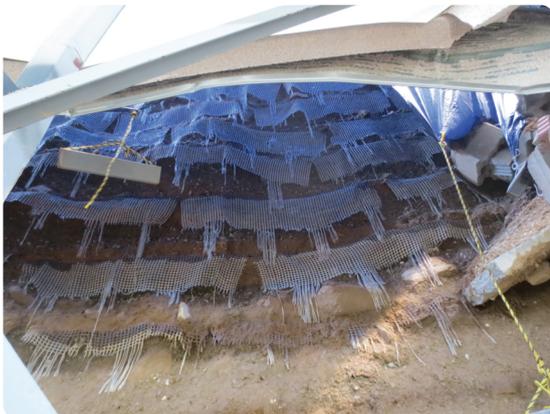
손상된 보강재 모습

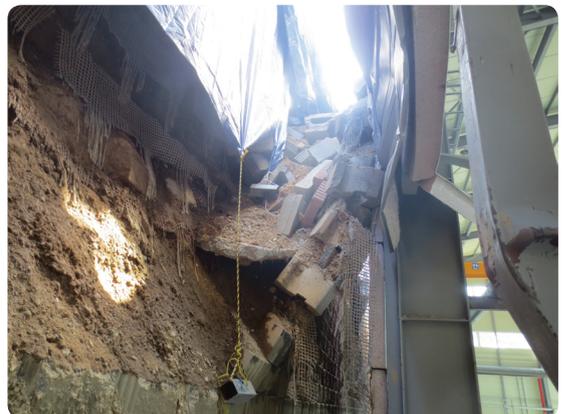
무너진 보강토 옹벽 모습_내부

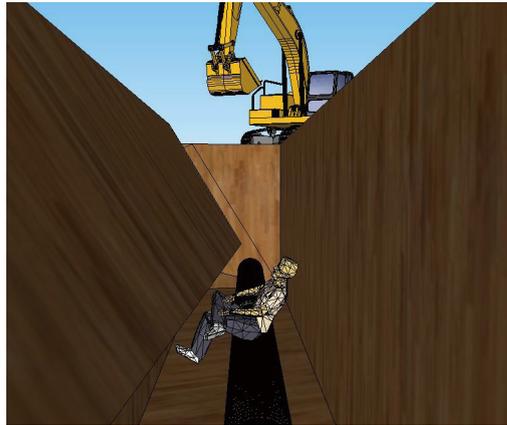
재해 상황도

공사명	○○ 근생 신축공사(우수관로 매설)	발생년월	2020. 4. 11.(토) 12:50경
재해형태	무너짐	재해정도	사망 1명
소재지	경기 양평군 양평읍	공사규모	지상 1층 1개동 (우수관로 L=38M)
재해개요	2020. 4. 11.(토) 12시 50분경 경기도 양평군 양평읍 대흥리 소재 근생 신축공사 현장에서 재해자(남, 3세, 관로공)가 굴착면 바닥(수직으로 굴착, 깊이 약 2m, 폭 1.1m)에서 우수관로(내경 300mm, pvc이중주름관) 연결작업을 하던 중 굴착면이 붕괴(약 1.4m³) 되면서 매몰되어 사망한 재해임

- 굴착면의 기울기를 지반 종류에 따른 기울기 기준을 준수하거나 흙막이 가시설 등으로 굴착면 붕괴방지 조치를 실시하여야 함

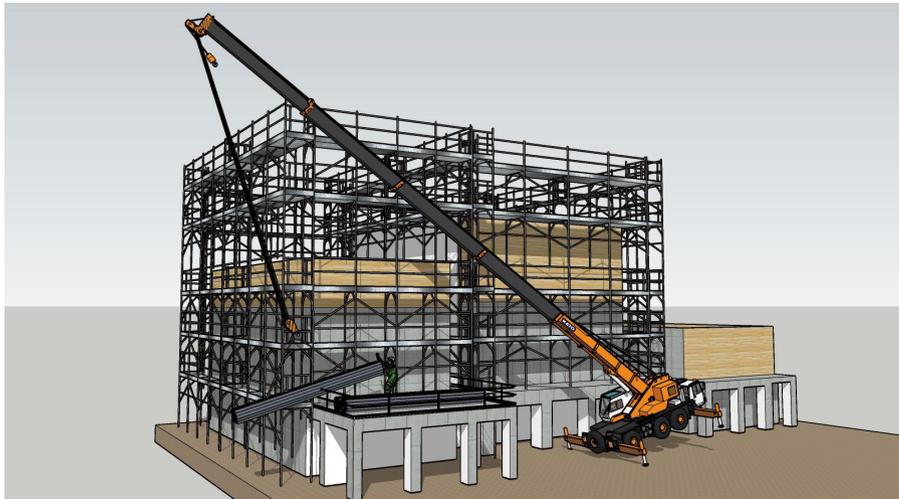
재해 상황도

공사명	○○ 요양시설 신축공사	발생년월	2020. 4. 13.(월) 13:20경
재해형태	맞음	재해정도	사망 1명
소재지	경기 광주시 오포읍	공사규모	지하 1층, 지상 4층 1개동
재해개요	2020. 4. 13.(월) 13:20경 ○○종합건설이 시공하는 ○○ 요양시설 신축공사 현장에서 재해자(남, 41세, 철근공)가 지상 1층 바닥 테라스에 적재되어 있던 철근 1다발(φ10mm+φ13mm, 약 1.4톤)을 이동식크레인(20톤)으로 옮기기 위한 보조작업(줄걸이 등)을 하던 중, 이동식크레인이 하중을 견디지 못하고 전도되면서 철근다발이 낙하하여 튕겨 재해자를 강타함

- 이동식크레인을 사용하여 철근다발 인양작업을 하는 경우
 - 지브(붐대)의 경사각에 의한 작업반경과 철근무게에 따른 정격하중을 초과하는 하중을 걸어서 사용하도록 해서는 안됨
 - 순간적으로 작업반경이 증가하고 충격하중이 부가되지 않도록 훅과 인양물의 중심이 일치하도록 수직방향으로 인양하여야 함

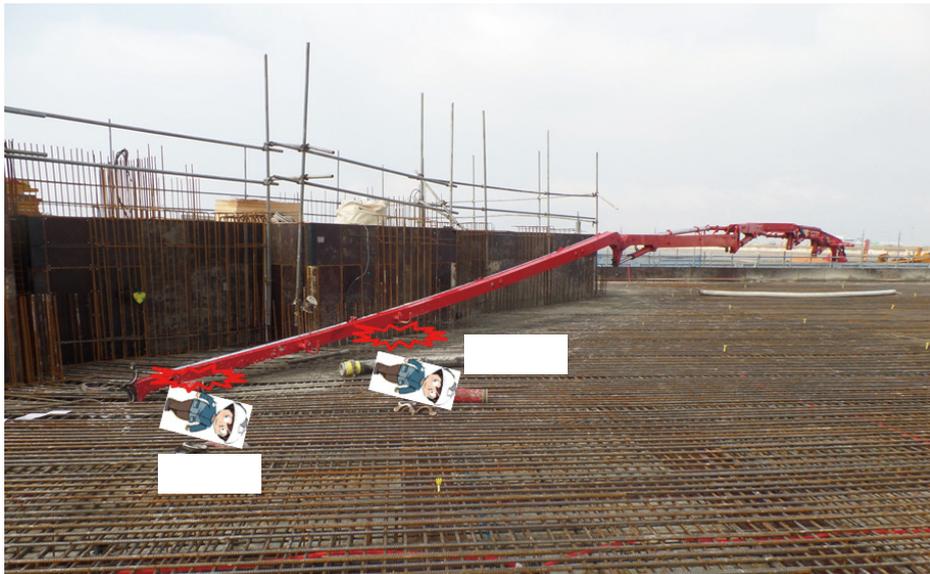
재해
상황도

공사명	송도동 ○○신축공사	발생년월	2018. 3. 7.(수) 11:10경
재해형태	부딪힘	재해정도	사망 1명, 부상1명
소재지	인천시 연수구	공사규모	지하2층 지상38층 25개동
재해개요	2018년 3월 7일(수) 11:10경 인천 연수구에 소재한 「송도 ○○신축공사」 현장에서 협력 업체 근로자인 손○○(49세, 남, 타설공)과 차○○(54세, 남, 타설공)이 콘크리트 타설작업 중 콘크리트 펌프카 전면부 좌측의 아웃트리거 하부 지반이 침하되고 받침목이 파단되면서 콘크리트 펌프카가 기울어져 콘크리트 펌프카의 붐에 맞은 후 병원으로 후송치료 중 피재자 손○○은 당일 16:30경 사망하고 차○○은 부상을 당한 재해임

- 작업 중에 지반의 침하, 아웃트리거 손상 등에 의하여 콘크리트 펌프카가 넘어지는 것을 방지하기 위한 적절한 조치를 해야 함

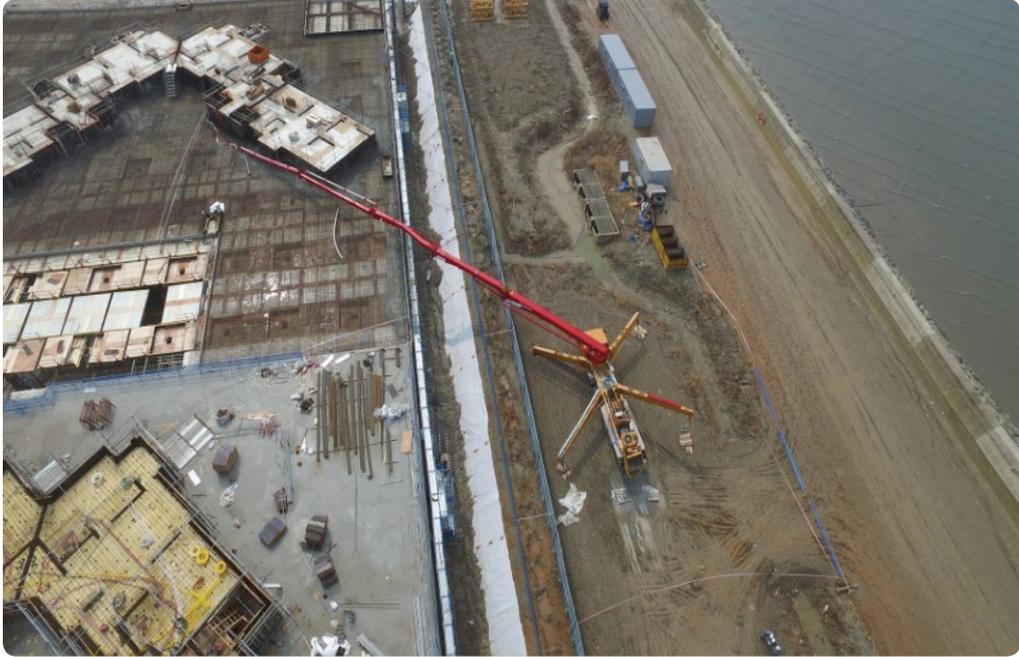
재해조사 당시 기울어진 펌프카 모습

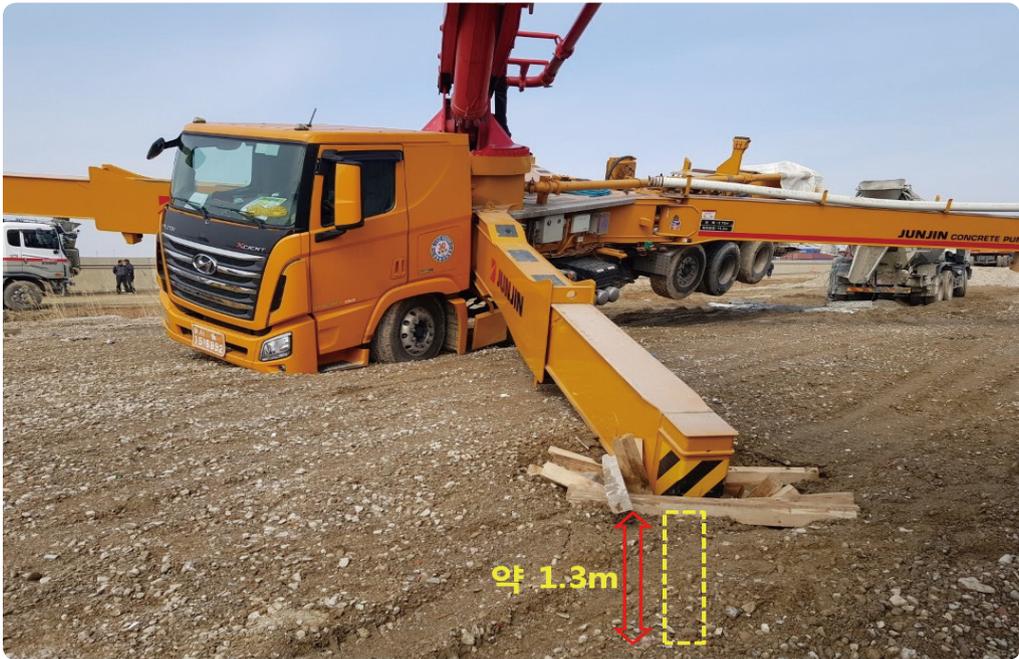
재해조사당시 침하된 전방 좌측 아웃트리거 모습

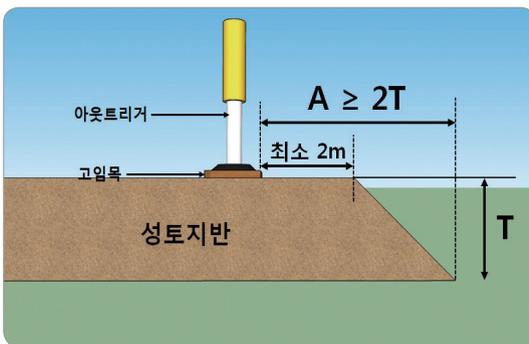
[그림 1]

- 펌프카 설치 전, 설치 시
 - 펌프카 아웃트리거 설치되는 지반 상태 확인 → 필요시 골재포설 및 다짐 등 지반보강
 - 아웃트리거는 최대한 인출하여 설치(타설계획 수립 후 안정적으로 설치할 수 있는 장소확보)
 - 아웃트리거 하부 철판 또는 고임목 반드시 설치
 - 지반 단부에 아웃트리거 설치 시 일정거리(최소 2m이상) 이격하여 설치
 - ※ (권장)성토 및 돌움지반에 아웃트리거 설치 시 해당 지반높이의 2배 이상 이격하여 설치([그림 1] 참조)
 - 붐대 작업방향의 지반은 특히 침하에 유의(콘크리트 송출시 압력 및 하중이 가중 됨)
- 펌프카 사용 중
 - 펌프카 전면방향(하부 [그림 2]의 W1방향)으로 붐대 작업 지양
 - 아웃트리거 설치지반의 침하 등 이상유무 주기적 확인
 - ※ 콘크리트 송출 시 압력에 의한 진동이 아웃트리거에 지속적으로 가해지므로 침하발생 가능

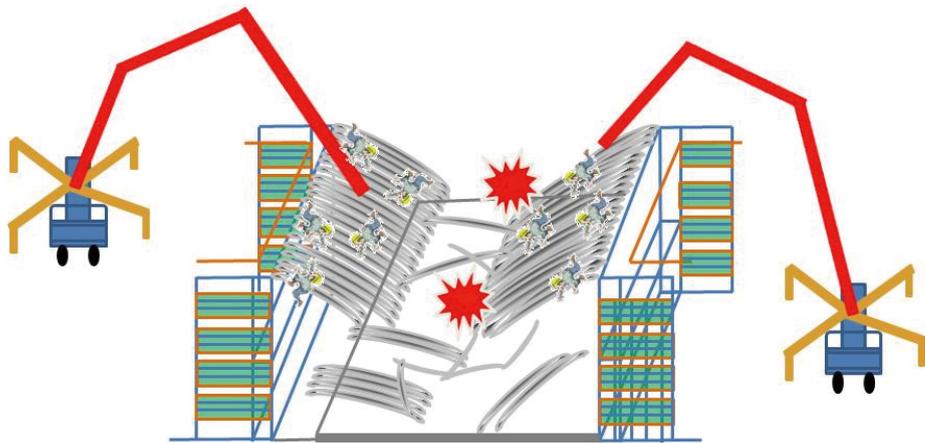
재해 상황도

공사명	국지도 ○○호선 도로공사	발생년월	2015. 3. 25.(수) 17:20경
재해형태	무너짐	재해정도	사망 1명, 부상 8명
소재지	용인시 처인구 남사면	공사규모	총길이(L) = 5.4km, 교량 8개소
재해개요	교량 상부 슬래브(H=12m, t=1.2m) 콘크리트 타설 중 시스템 동바리가 무너지면서 콘크리트 타설작업 중이던 근로자 15명이 추락, 매몰되어, 1명이 사망하고 8명이 부상당한 재해임

- 구조검토된 시스템동바리 조립도에 따른 시공 철저
- 시스템동바리 단위 수직재 및 수평재에 가새재를 각각 설치
- 교량 작업(시공)계획에 따른 콘크리트 타설 순서 등 준수 철저
- 콘크리트 타설작업 시 감시자 배치 철저

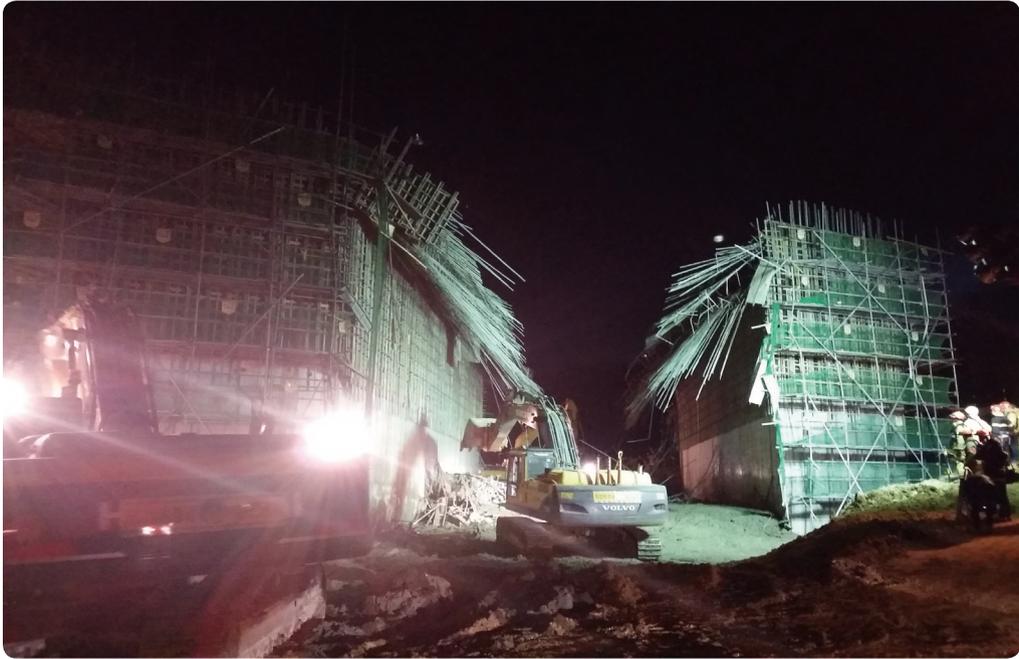
재해발생 현장 전경

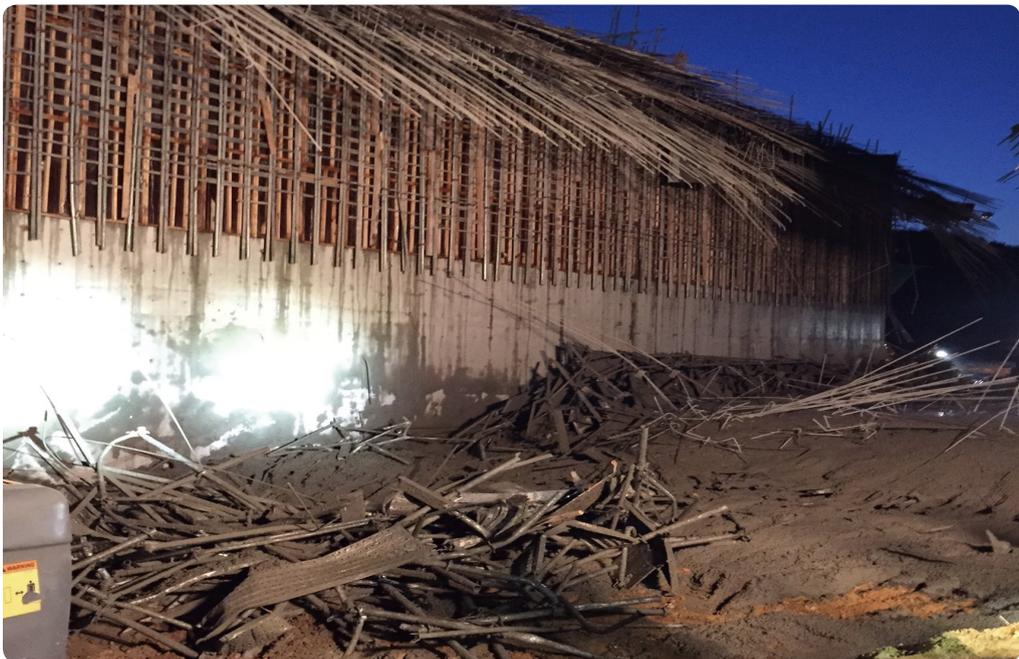
시스템동바리 붕괴구간 전경

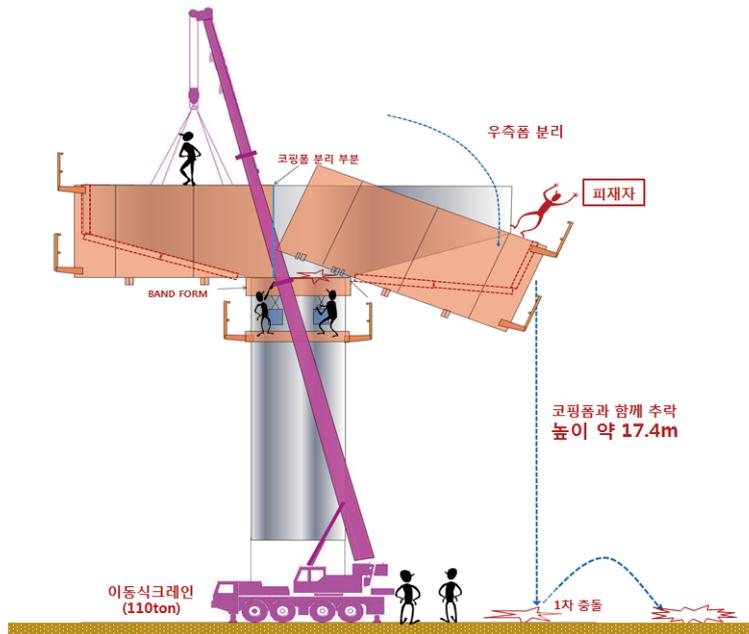
재해 상황도

공사명	고속국도 〇〇~〇〇간 건설공사	발생년월	2019. 4. 16.(화) 08:30분경
재해형태	떨어짐	재해정도	사망 1명
소재지	경상남도 창원군	공사규모	총연장 6.88km, 교량18개소
재해개요	- '19. 4. 16.(화) 08:30분경 경남 창원군 영산면 소재 〇〇중공업(주)가 시공하는 『고속국도 제〇〇호선 〇〇~〇〇간 건설공사(제〇공구)』 현장에서 - 협력업체 〇〇개발(주) 소속 피재자(〇〇〇, 29세, 태국, 형틀공)가 봉산2교 P2(구미방향) 코핑 상부에서 이동식 크레인(110ton)에 매단 좌측 코핑 거푸집 해체 작업 중, 우측 코핑 거푸집이 탈락되면서 높이 약 17.4m에서 떨어져 사망한 재해임

- 구체적인 작업계획서 작성 및 준수
 - 교량의 코핑거푸집 해체 작업 시 작업방법 및 순서, 부재의 낙하 방지, 근로자의 추락 위험 방지 등을 위한 내용이 포함된 작업계획서를 구체적으로 작성하고 준수하여야 함
- 작업발판 일체형 거푸집의 안전조치 철저
 - 코핑거푸집 해체 작업 시 거푸집 부재의 연결 및 지지재의 이상 유무를 확인하고 코핑거푸집을 인양 장비에 매단 후에 작업 실시하여야 함

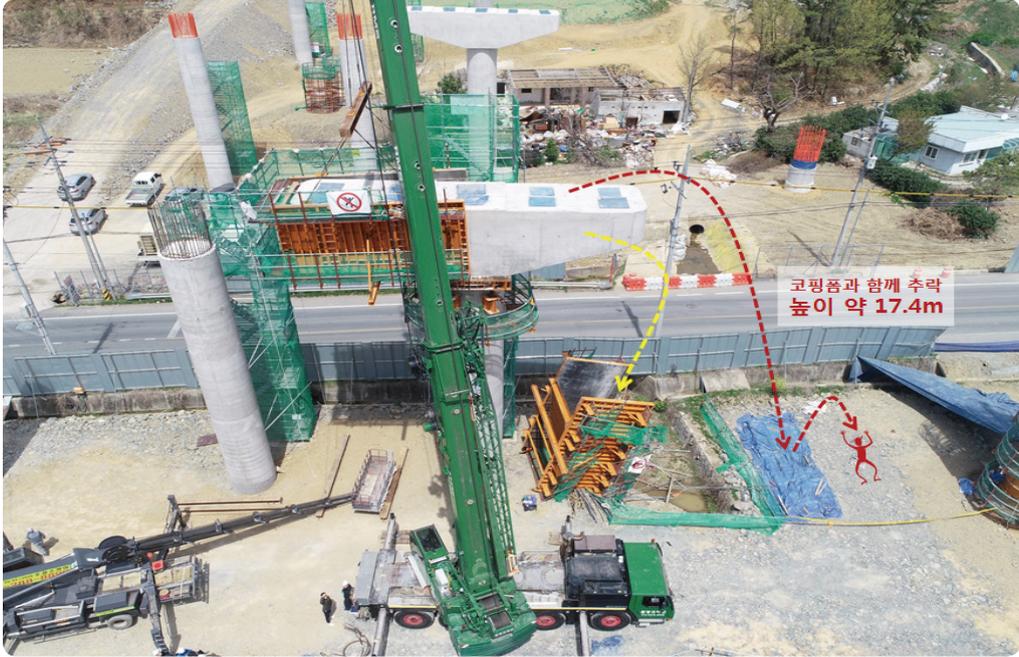
재해발생 현장 전경

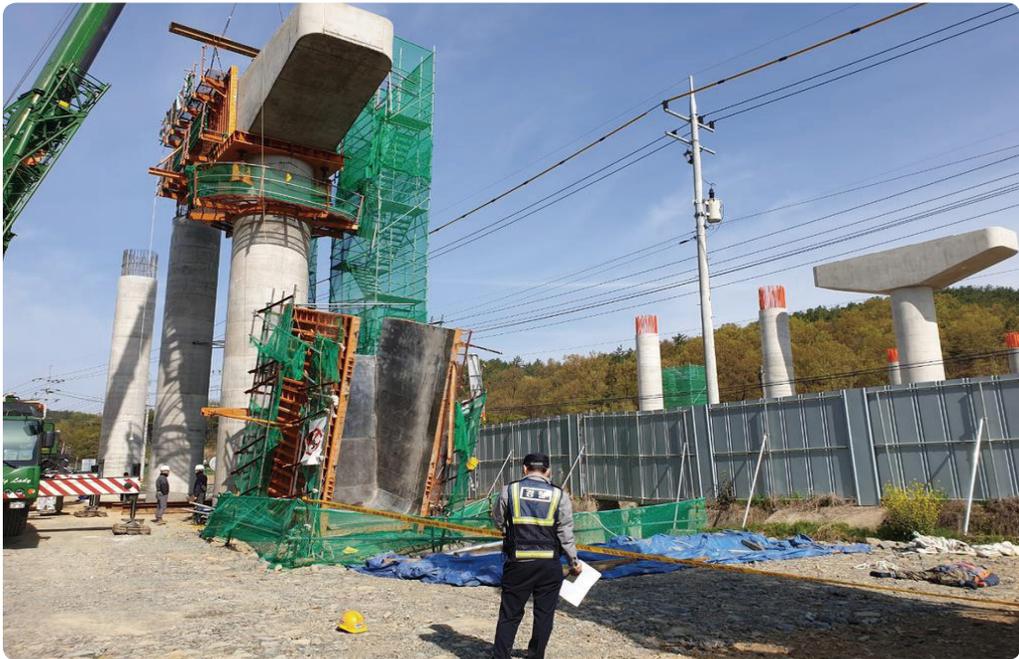
떨어진 코핑거푸집(COPING FORM)

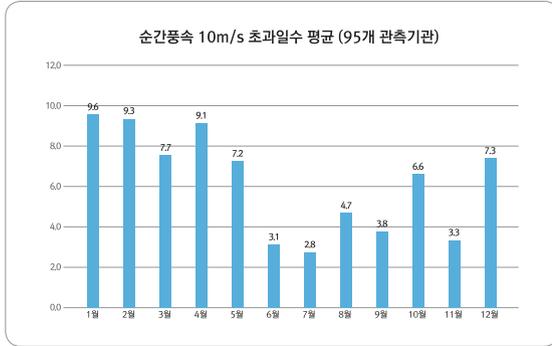
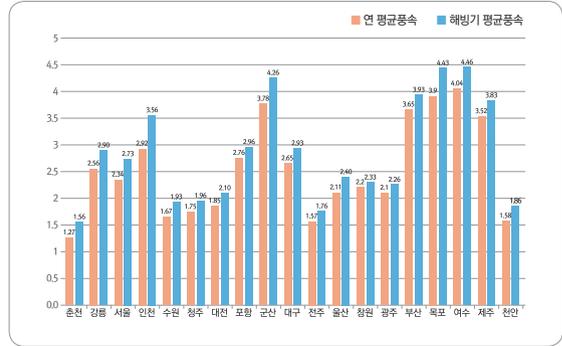
- 연간 순간풍속 10m/s를 초과하는 바람이 발생한 74일 중 해빙기가 26일(약 35%)을 차지(좌)
- 해빙기 3개월 평균풍속이 연 평균풍속보다 평균 12.8% 높은 것으로 나타남(우)

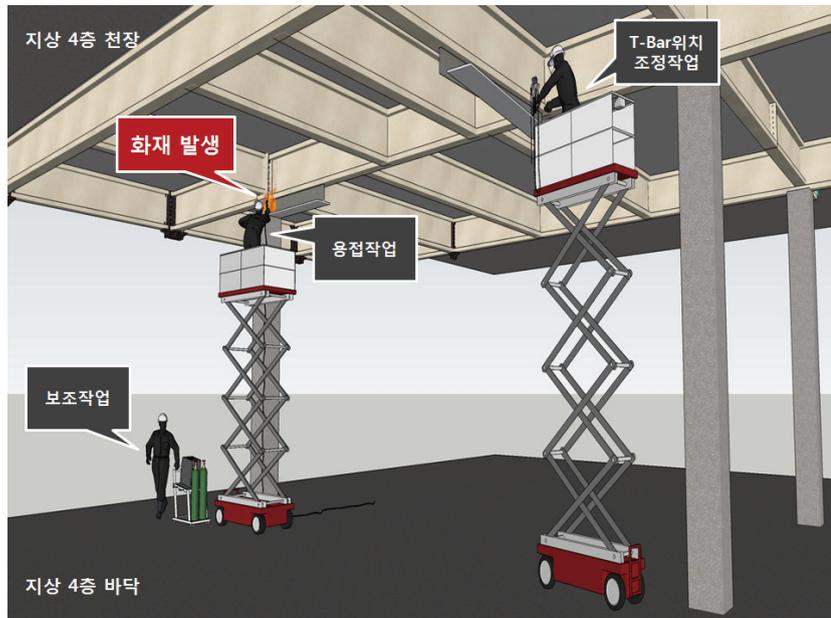
재해 상황도

- 가연물에 대한 제거가 이루어지지 않은 화재 위험이 있는 장소에서 용단 작업을 실시할 때에는, 화기 사용 전 사전에 가연물에 대한 정리·제거를 실시하여야 함.

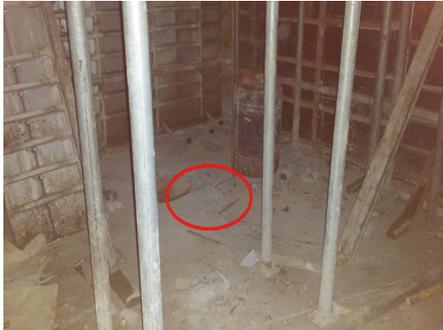
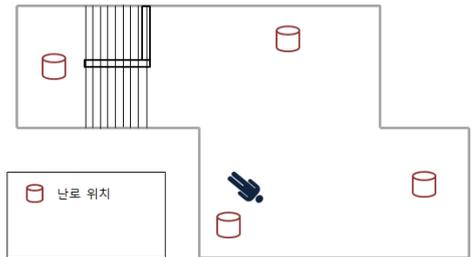
재해 상황도

공사명	○○건설 아파트 신축공사	발생년월	2019. 2. 10.(일) 09:45경(추정)
재해형태	중독·질식	재해정도	사망 1명
소재지	서울특별시 영등포구	공사규모	지하3층, 지상12~29층, 12개동
재해개요	2019. 2. 10.(일) 09시 45분경(추정) 서울특별시 영등포구 소재 ○○아파트 건설공사 현장 101동 옥탑 2층에서 피재자가 콘크리트 타설 후 보온양생용으로 피워놓은 드럼난로의 코코넛탄이 연소되며 발생한 일산화탄소에 의해 중독·질식 사망하여 쓰러져 있는 것을 2019. 2. 10.(일) 20시 25분경 발견한 재해임

- 밀폐공간 작업 전 산소 및 유해가스 농도 측정
- 밀폐공간 작업장소 감시인 배치
- 밀폐공간 작업 전·작업 중 환기 지속 실시
- 밀폐공간 작업 시 공기호흡기 또는 송기마스크 착용
 - 밀폐작업시 작업 전과 작업 중 적정공기 상태가 유지되도록 환기하거나, 환기가 매우 곤란한 경우 공기호흡기 또는 송기마스크를 착용
- 밀폐공간 작업 프로그램을 작동
 - 밀폐공간 작업허가서 작성 등 밀폐공간 작업프로그램을 작동
- 코코넛탄 제조사의 유해성정보 제공

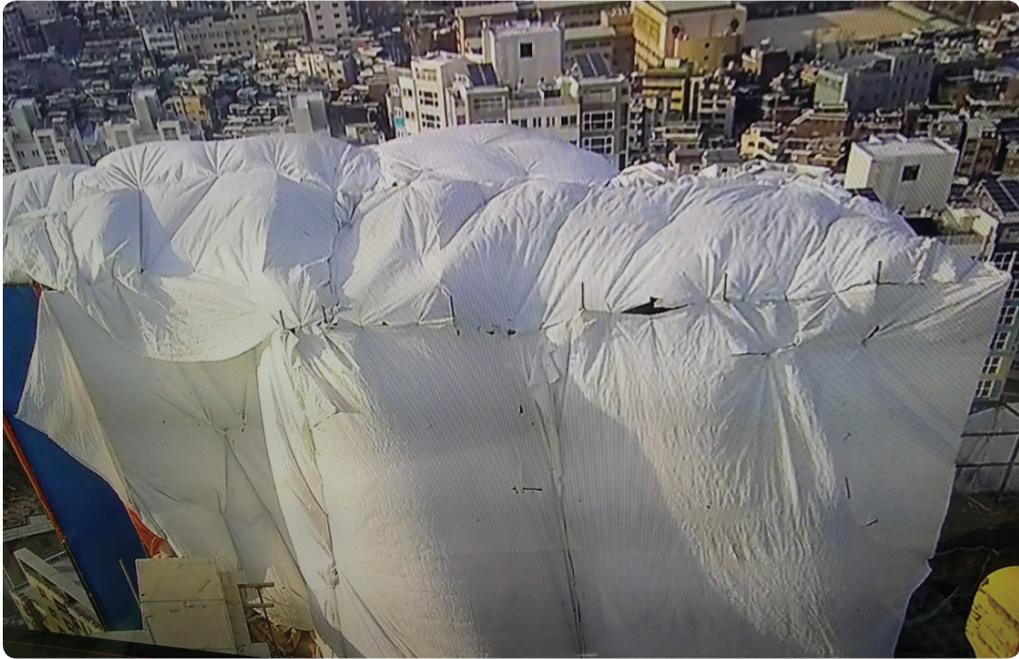
재해발생 현장 101동 옥탑보양 전경

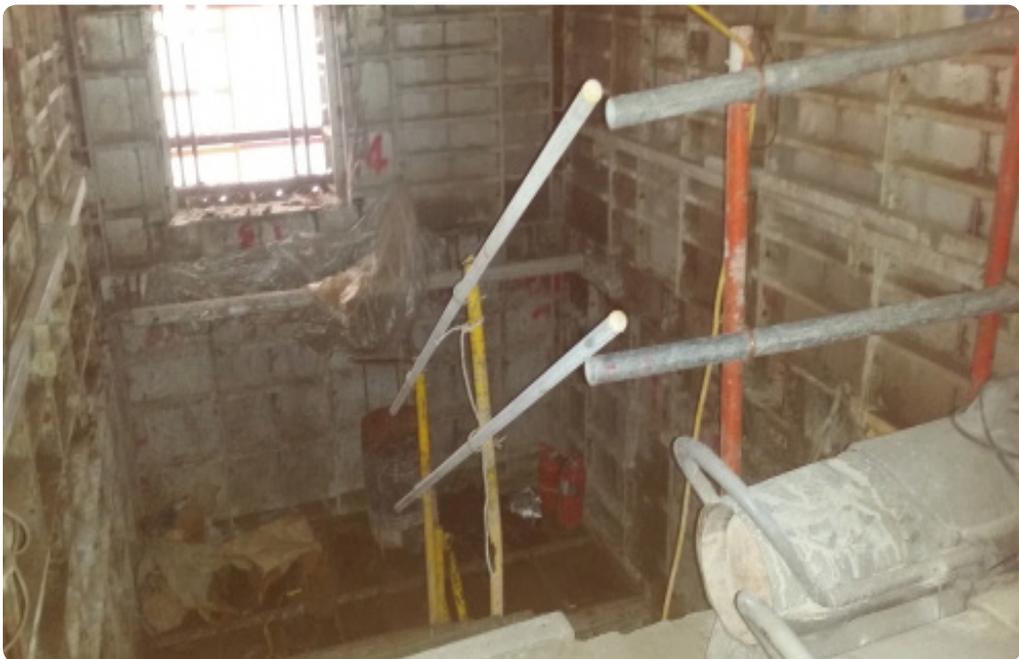
계단참에 설치된 드럼 난로
