## 갱폼해체 작업 중 떨어짐

| 공 사 명 | ○○○○아파트 신축공사 | 발생일시 | 2020.01.21.(화) 10:30경 |

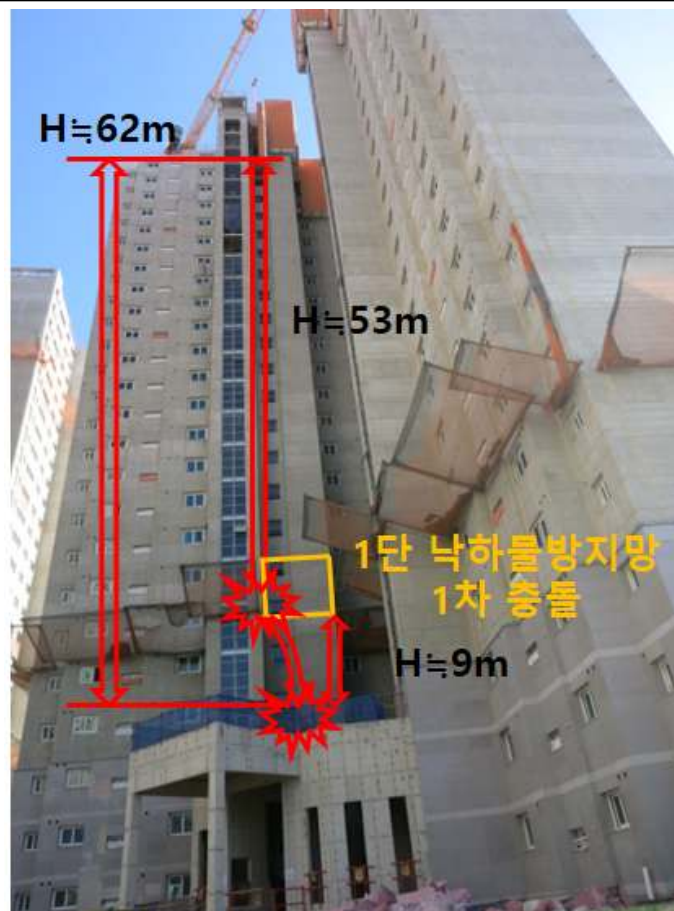
### 재 해 상 황 도

| 재해개요 | 2020. 01. 21.(화) 10:30경 ○○ ○구에 소재한 0000이 시공 중인 「0000 아파트 신축공사」 현장에서 협력업체 0000 소속 작업자인 000(만 25세, 남, 형틀공)이 25층부위 갱폼 내부에서 갱폼 해체작업 중, 갱폼 지지용 고정볼트 해체 후 옆으로 이동하는 중 갱폼이 벽체에서 분리되며 발생한 개구부로 떨어져 1단 낙하물방지망에 충돌 후 지상2층 캐노피(추락 높이(H≒62m))로 추락하여 사망한 재해임. | | |

| 안전대책 | <p>○ 작업계획서의 작성</p> <ul style="list-style-type: none"> <li>- 사업주는 갱폼의 해체 등 중량물의 취급작업을 하는 경우 근로자의 위험을 방지하기 위하여 추락·낙하·전도·협착위험을 예방할 수 있는 안전대책을 포함하여 작업계획서를 작성한 후, 그 계획에 따라 작업을 하도록 하여야 함.</li> </ul> <p>○ 작업지휘자의 지정</p> <ul style="list-style-type: none"> <li>- 사업주는 갱폼의 해체 등 중량물 취급 작업 시, 작업계획서를 작성한 경우 작업지휘자를 지정하여 작업계획서에 따라 작업을 지휘하도록 하여야 함</li> </ul> |
