이동식 크레인 와이어로프 전선에 접촉

재해개요

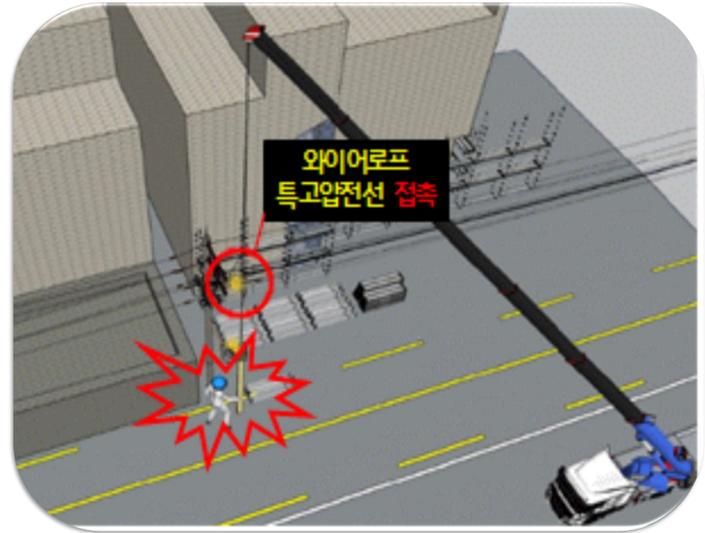
2022. 07.00(토) 00:00경 전북 군산시 소재 00 여관 보수공사 현장에서 이동식 크레인을 이용하여 자재인양작업 중 재해자가 크레인 후에 걸린 벨트슬링을 잡고 있는 상태에서 크레인 와이어로프가 전선(22.9kV)에 접촉하여 재해자가 감전·사망한 재해임

1 특고압 전선 인근에서의 차량·기계장치 작업 시 이격거리 준수

- 특고압 전선 인근에서 이동식크레인을 이용하여 자재 인양 작업 시 차량 등을 충전 부로부터 300cm 이상 이격 거리를 유지한 상태로 작업을 하여야 함

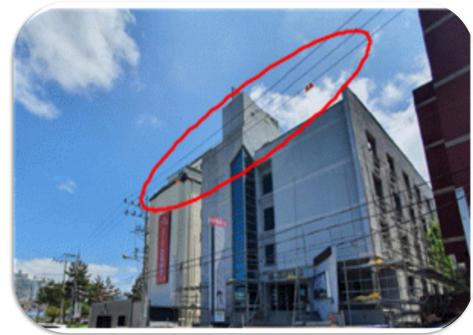
- (정상) 특고압 전선 인근에서 작업시 이격거리 준수 및 절연용 방호구 설치 상태에서 작업
- (비정상) 특고압 전선이 근접한 상태에서 전선 위로 자재를 넘겨서 인양
- ☞ 벨트슬링 저항측정 시험결과 재해당시 사용한 벨트슬링은 수분을 함유한 상태

< 절연용 방호구 미설치 상태 >

- (충전로 이격거리 미준수) 특고압전선 인근에서 이동식크레인을 이용하여 인양작업시 일정한 이격거리를 유지하지 않은 상태에서 작업을 실시
- (절연용 방호구 미설치) 특고압전선 인근 등 접촉우려가 있는 장소에는 접촉방지를 위한 절연용 방호구를 설치하여야 하나 미설치된 상태에서 작업을 실시

2 충전전로 전압에 적합한 절연용 방호구 설치

- 충전전로의 전압과 작업상황에 따라 적합한 절연용 방호구를 설치한 상태에서 작업을 실시하여야 함
