# 가축분뇨처리시설 원수저장시설에서 발생한 황화수소중독

| 재해일자 | 2015년 5월 28일 | 재해현황 | 사망 1명 |
| 작업명 | 분뇨처리시설 점검 | 재해장소 | 원수저장조 내부 |

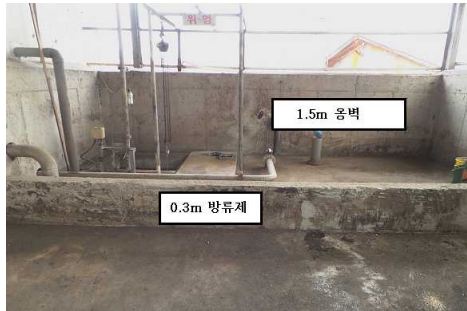
[ 원수저장조내 재해자 발견위치 ]

2015. 5. 28(목) 9시 30분경 안성시 소재 ○○영농조합에서 분뇨저류조와 가축분뇨처리시설 사이의 이송라인 점검작업을 마치고 가축분뇨처리시설 내 원수저장조에서 용변을 보려던 피해자가 분만돈사에 저류되어 있는 분뇨를 원수저장조로 방류하는 과정에서 황화수소에 중독, 사망한 재해임

1. 밀폐공간 작업에 대한 전문지식 습득
  - 밀폐공간 작업 관리자는 밀폐공간에서 작업을 하는 경우에 그 장소에서 사용해야할 보호구의 종류 및 착용방법, 적정공기를 유지하도록 환기하는 방법, 측정해야할 유해가스의 종류 및 측정방법 등 제반사항을 명확하게 숙지하고 작업을 관리할 수 있도록 전문성 배양이 필요 함
2. 밀폐공간을 지정하여 질식재해 예방을 위한 제반조치 시행
  - 각 시설 및 장소 중에 산업안전보건기준에 관한 규칙 별표[18]의 규정에 의한 밀폐공간에 해당하는 시설 및 장소를 파악하고 해당 시설 및 장소에는 적절한 조치 필요
3. 밀폐공간 보건작업 프로그램을 수립하여 실행
