## 재해개요

2021. 5. 20.(목) 13:00경 경남 함안군 소재 ○○○(주) 2공장에서 피해자가 NC선반의 인서트 팁\* 교체 작업을 위해 로봇 셀 출입문 안전플러그를 무효화 시키고 내부로 들어가 NC선반 앞에 위치하는 순간 로봇 팔(Arm)이 작동하면서 로봇 팔과 선반사이에 신체가 끼여 사망

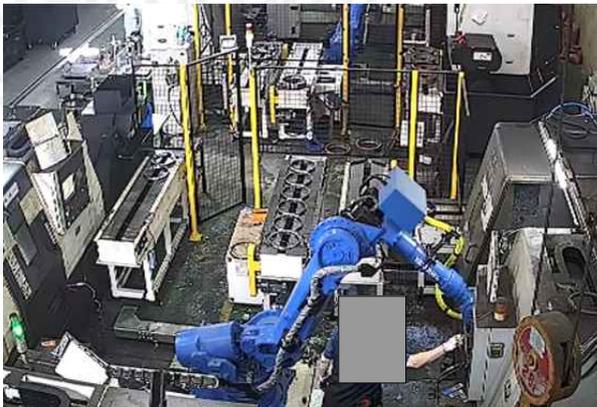
<로봇 셀 내부 작업 모습>

- 정비 작업 시 운전 정지 실시
  - 로봇의 작동범위에서 수리(인서트 팁 교체) 등의 작업을 하는 경우에는 해당 로봇 및 선반 등 기계의 운전을 정지하고 의도하지 않은 로봇의 기동을 방지하기 위한 조치를 실시 후 작업하여야 함
- 방호장치의 해체금지
  - 로봇을 사용하여 작업 시 로봇 셀에 출입문이 있는 경우 안전플러그 등 연동장치를 설치하고 이를 해체하거나 사용을 정지하지 않은 상태로 작업을 실시 하여야함
- 로봇 셀 내부에 안전매트 등 설치
  - 로봇의 작동범위에서 작업하여야 할 경우 작업자가 해당 위치에 있는 경우 로봇이 동작하지 않도록 작업위치에 안전매트 등을 설치

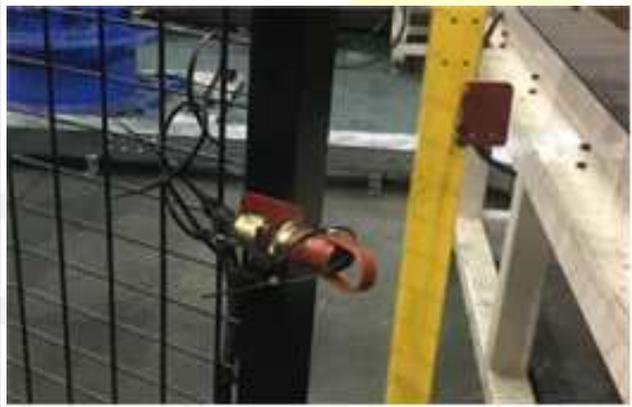
< 무효화 된 안전플러그 >
