[철판]슬래브 단부에서 안전난간 기둥재가 전도되면서 떨어져 사망

사업장명	OOO종합건설(주)	발생일시	2018.6.21(목) 16:50경
재해형태	떨어짐	재해정도	사망 1명
소재지	전북 완주군	공사규모	지상4층 1개동

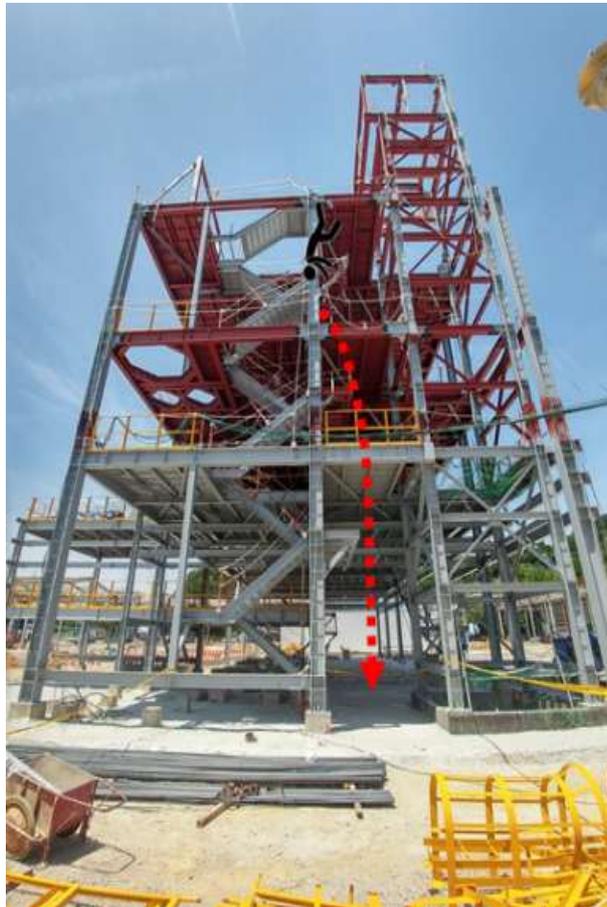
재 해 상 황 도

재해개요
 2018년 6월 21일(목) 16시 50분경, 전북 완주군 봉동읍 소재, OOO종합건설(주) 공장 현장에서 4층 계단참 부근 철판 슬래브(철골빔 위 철판으로 용접) 위에 서 있던 재해자(남, 만51세)가 철골빔에 설치된 안전대 걸이설비(로프)에 안전대 고리를 걸기 위해 4층 측면 계단의 안전난간 기둥재를 잡은 순간, 안전난간 기둥재가 전도되면서 재해자가 균형을 잃고 약 17.5m 아래 지상 콘크리트 바닥으로 추락하여 병원으로 이송 사망한 재해로 추정됨.

- 추락할 위험이 있는 장소에서의 추락방지조치 철저
- 작업발판 및 통로의 끝이나 개구부로서 근로자가 추락할 위험이 있는 장소에는 안전난간 등 방호조치를 충분한 강도를 가진 구조로 설치하여야 함.
