## 엘리베이터 A/S 작업 중 카와 벽체 사이에 끼임

| 공사명 | OOOOO 아파트 현장 | 발생일시 | 2019.7.10.(수) 09:29분경 |
| 재해형태 | 끼임 | 재해정도 | 사망 1명 |
| 소재지 | 부산광역시 OO구 소재 | 공사규모 | 아파트 17개동 |

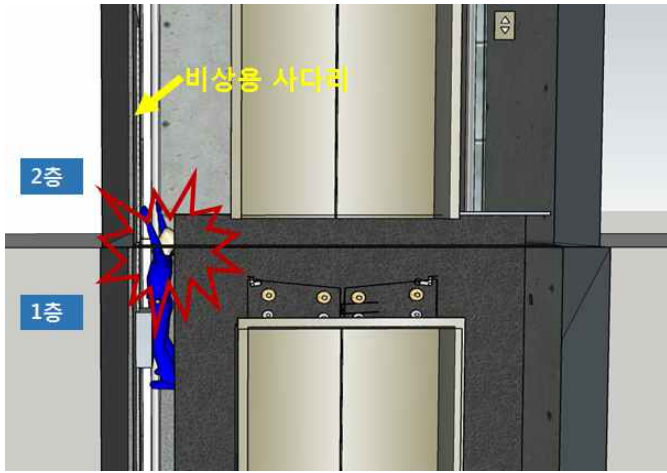
| 재해개요 | 2019. 7.10.(수) 09:29분경, OOOO에서 시공 중인 「OOOOO 아파트 신축 공사현장」 OOO동 3, 4호 라인의 엘리베이터 도어 소음 및 버튼 불량 A/S 작업 중이던 재해자가 엘리베이터 승강로 지상 1층과 2층 사이 엘리베이터 카와 벽체 사이에 끼여 사망한 재해임. | | |

| 재해발생<br>원인 | <ul style="list-style-type: none"><li>○ 승강기 정비·보수 등의 작업 시 운전 정지 조치 등 미실시<ul style="list-style-type: none"><li>- 수리·교체·점검 등의 작업시 불시에 승강기가 작동되지 않도록 운전모드를 점검 상태로 전환하거나, 운전 정지 조치 이후 작업을 실시하여야 함.</li><li>☞ 승강기의 운전모드를 “정상(자동)”으로 둔 상태로 별도의 운전 정지 조치 없이 작업 실시</li></ul></li><li>○ 승강기 정비·보수 등의 작업 시 안전 조치 미실시<ul style="list-style-type: none"><li>- 작업을 지휘하는 사람을 선임하여 지휘 하에 작업을 실시하여야 하며, 관계 근로자가 아닌 사람의 출입을 금지하고, 그 취지를 보기 쉬운 장소에 표시하여야 함.</li><li>☞ 작업지휘자 및 작업구역 출입 금지 조치 등이 없이 재해자 단독 작업 실시</li></ul></li><li>○ 작업지휘자 미배치 및 적합한 개인보호구 미착용<ul style="list-style-type: none"><li>- 작업지휘자 없이 적합한 개인보호구도 착용하지 않은 상태로 작업 실시</li></ul></li></ul> | | |
| 예방대책 | <ul style="list-style-type: none"><li>○ 승강기 정비·보수 등의 작업 시 운전 정지 조치 등 실시<ul style="list-style-type: none"><li>- 수리·교체·점검 등의 작업 시 불시에 승강기가 작동되지 않도록 운전모드를 점검 상태로 전환하거나, 운전 정지 조치 이후 작업을 실시하여야 함.</li></ul></li><li>○ 승강기 정비·보수 등의 작업 시 안전 조치 실시<ul style="list-style-type: none"><li>-작업을 지휘하는 사람을 선임하여 지휘 하에 작업을 실시하여야 하며, 관계 근로자가 아닌 사람의 출입을 금지하고, 그 취지를 보기 쉬운 장소에 표시하여야 함</li></ul></li><li>○ 개인보호구 착용 여부 관리 감독 실시<ul style="list-style-type: none"><li>- 작업지휘자는 작업 중 근로자가 적합한 개인보호구를 잘 착용하는지 철저히 감시하여야 함.</li></ul></li></ul> | | |

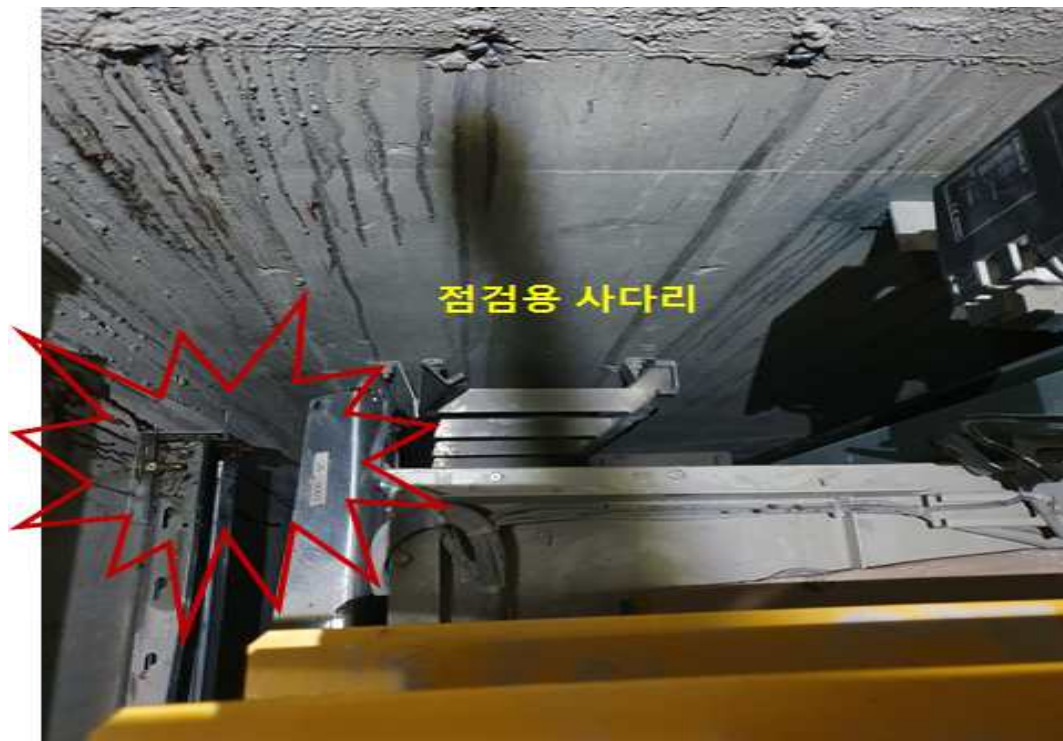
사고 현장 전경(재해자 혈흔)

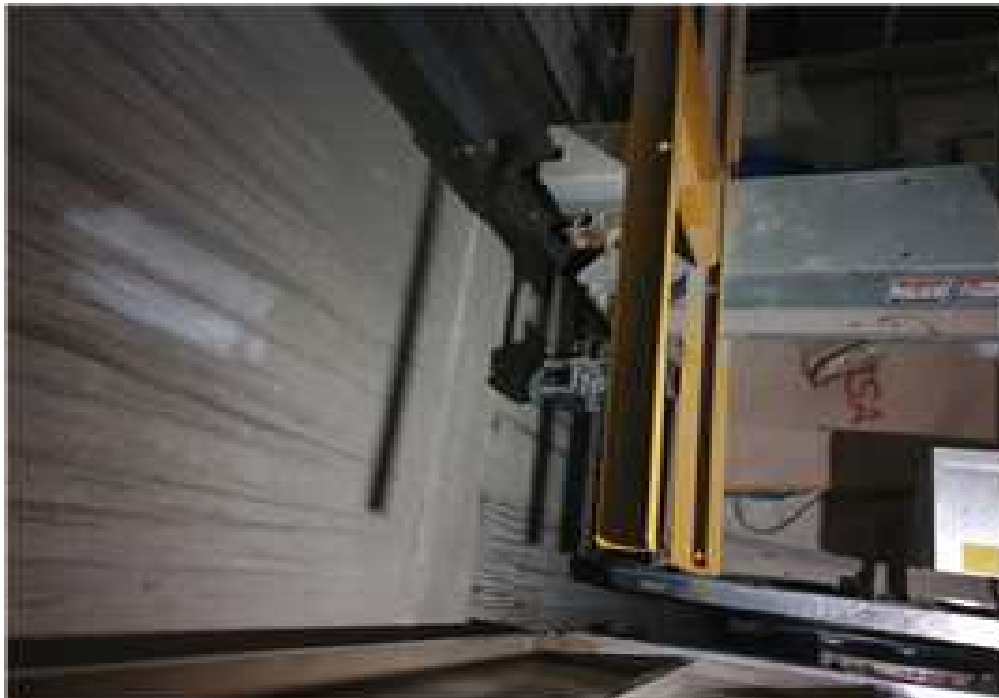
사고 현장 전경
