## 배관 보온 작업 중 이동식 사다리에서 떨어짐

| 공 사 명 | 00 주상복합 신축공사 | 발생일시 | 2019.7.8.(월) 11:30분경 |
| 재해개요 | 2019. 7. 8.(월) 11:30경 부산 00구 소재 0000 주상복합 신축공사 현장 기계실에서 00설비 소속 보온공이 사다리 위에서 소방배관 보온작업 중 떨어져 후송 치료하였으나, 2019. 7. 10.(수) 14:40경 사망한 재해임. | | |

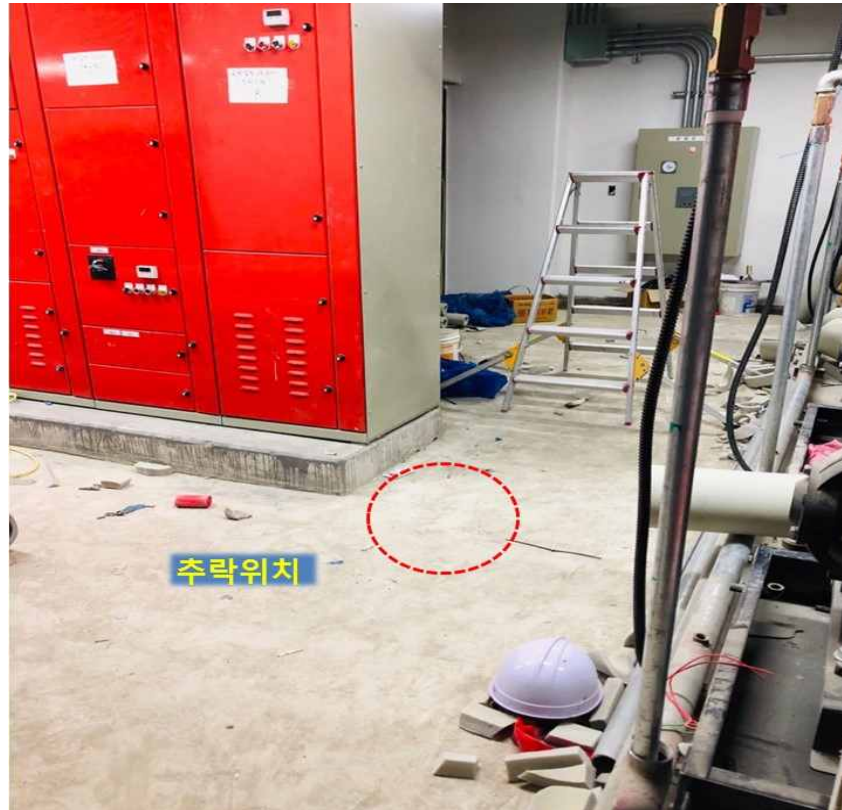
재해발생 현장

- 작업이동 통로로 사용하는 사다리(A형) 디딤대에 올라서서 작업을 할 경우 중심을 잃고 떨어질 위험이 있으므로 말비계, 비계 조립 또는 고소작업대 설치 등 작업발판을 설치하여 작업하거나, 작업 발판의 설치가 어려운 경우 추락방호망 또는 안전대 착용 등 추락 방지 조치 실시 후 작업하여야 함.

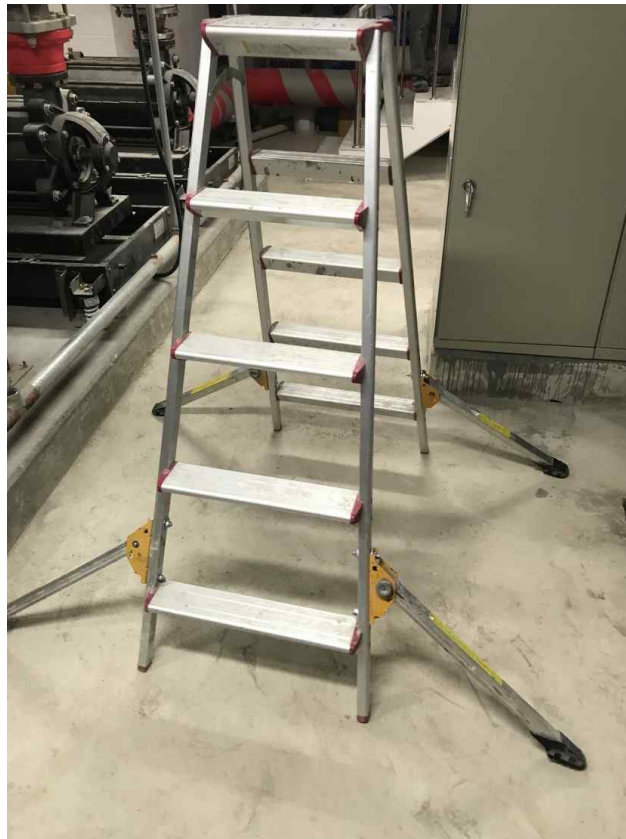
재해자가 사용한 사다리
