## 아파트 옥상에서 달비계 작업대 탑승 중 실족으로 추락 사망

| 공 사 명 | OO(주) OO아파트 균열보수 및<br>재도장공사 | 발생일시 | 2018.07.29(일) 11:40경 |
| 재해개요 | 2018년 7월 29일(일) 11:40경 OO(주) OO아파트 균열보수 및 재도장공사 현장에서 피해자가 아파트 옥상에서 균열보수 작업을 위하여 달비계 작업대에 탑승하는 과정에서 실족하여 지상 1층 바닥(H≒45m)에 떨어져 사망한 재해임. | | |

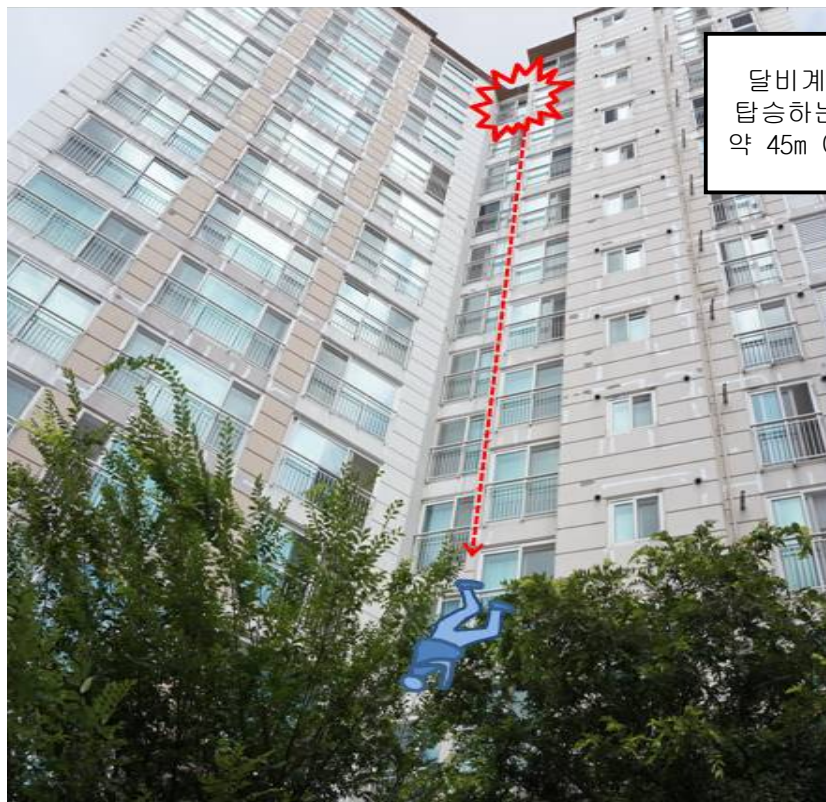
## 재해상황도

달비계 작업대에  
탑승하는 과정에서  
약 45m 아래로 추락

| 안전대책 | <ul style="list-style-type: none"> <li>- 달비계 사용시 추락 방지조치 실시<br/>달비계 사용시 근로자의 추락 위험을 방지하기 위하여 달비계에 안전대 및 구명줄(안전대 걸이용 로프)을 설치하여야 함.</li> <li>- 근로자 안전대, 안전모 등 개인보호구 착용 철저<br/>달비계 사용시에는 근로자가 추락할 위험이 있으므로 근로자에게 안전대, 안전모를 지급하고 착용하도록 하여야 함.</li> </ul> |
