## 압송관 해체 작업 중 떨어짐

| 공 사 명 | 오피스텔 신축 | 발생일시 | 2020.01.31.(금) 11시 경 |

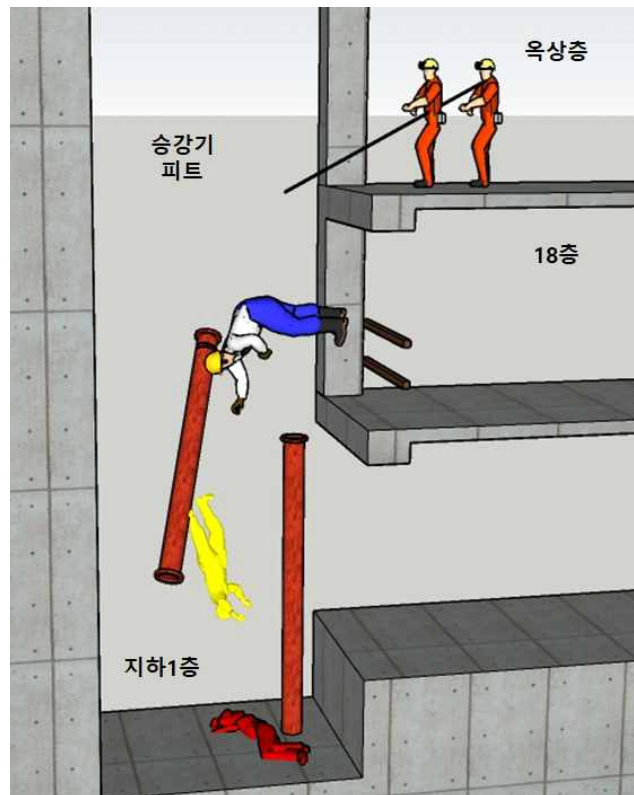
### 재 해 상 황 도

| 재해개요 | 18층 승강기 입구인 슬래브 단부에서 승강기 피트 내 설치된 콘크리트 압송관을 해체하던 중 해체대상 압송관에 연결된 로프가 풀리면서 압송관과 함께 해체 작업자(재해자)가 지하 1층 피트(H : 약 55m)로 떨어진 재해임 | | |

| 안전대책 | <ul style="list-style-type: none"> <li>○ 승강기 피트 개구부 작업 시 안전대를 착용하고 작업 실시 <ul style="list-style-type: none"> <li>- 승강기 피트 개구부를 넘어 작업할 경우 안전대를 착용하고 안전대 걸이 시설에 연결후 안전하게 작업을 실시</li> <li>- (권고) 가급적 승강기 피트에 작업발판 설치하여 작업할 것</li> </ul> </li> <li>○ 관리감독자의 작업시작 전 점검 사항 확인 <ul style="list-style-type: none"> <li>- 관리감독자는 압송관 해체작업 전 근로자에 대하여 올바른 자세 및 복장을 점검할 것</li> </ul> </li> <li>○ 압송관 해제 작업 시 작업계획서 작성 및 작업지휘자 지정 <ul style="list-style-type: none"> <li>- 해당 작업에 대하여 안전한 작업방법, 떨어짐 위험 예방대책 등을 포함한 작업계획서를 작성하여 그 계획에 따라 작업을 실시</li> <li>- 작성된 작업계획서에 따라 작업을 지휘하는 지휘자를 지정하여 지휘·감독 하에 작업을 실시</li> </ul> </li> </ul> |
