# 제품출하장 실란가스 누출 화재사고

발생일시: '13.05.22(수) 14:00

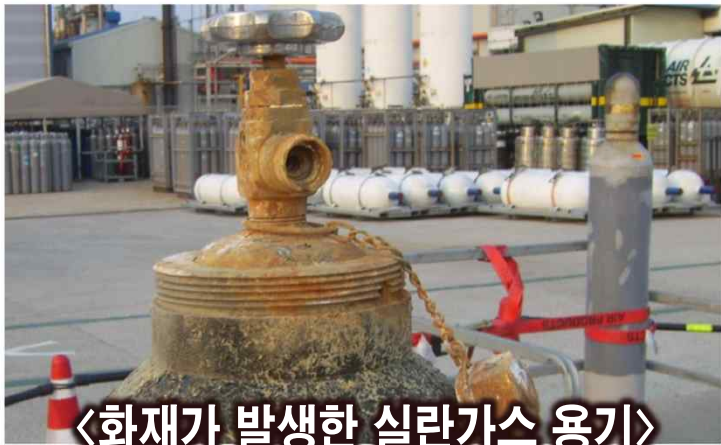
○○○○○○○○코리아(주) 공장 출하장에서 작업자가 출하를 위해 실란가스 용기의 캡을 돌리는 순간 밸브핸들이 같이 돌면서 용기 토출구로 부터 실란가스가 누출되어 화재가 발생함

〈화재가 발생한 실란가스 용기〉

- 실란가스 용기 토출구의 end cap을 막지않음
- 안전작업절차 생략
- ➔ 캡을 씌우기 전 end cap 마감조치 실시
- ➔ 안전작업절차 준수

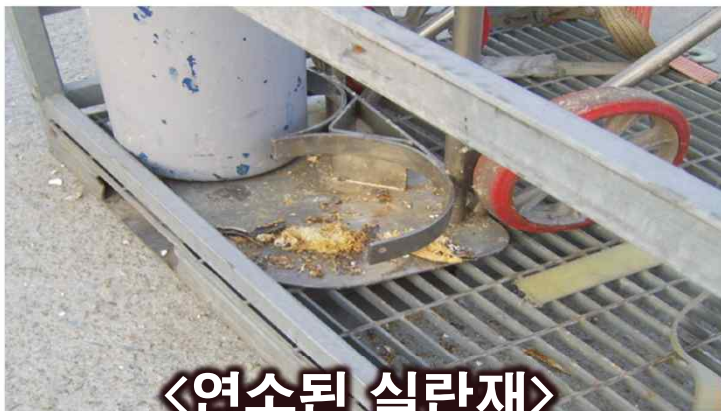
〈연소된 실란재〉
