## 주행하던 굴착기에 부딪힘

### < 재 해 개 요 >

2021년 9월 30일(목) 14시 49분경 울산시 소재 ○○○사업장 內 도크장 사이 통행로에서 걷고 있던 피해자가 주행하던 굴착기\*에 부딪혀 사망한 재해임

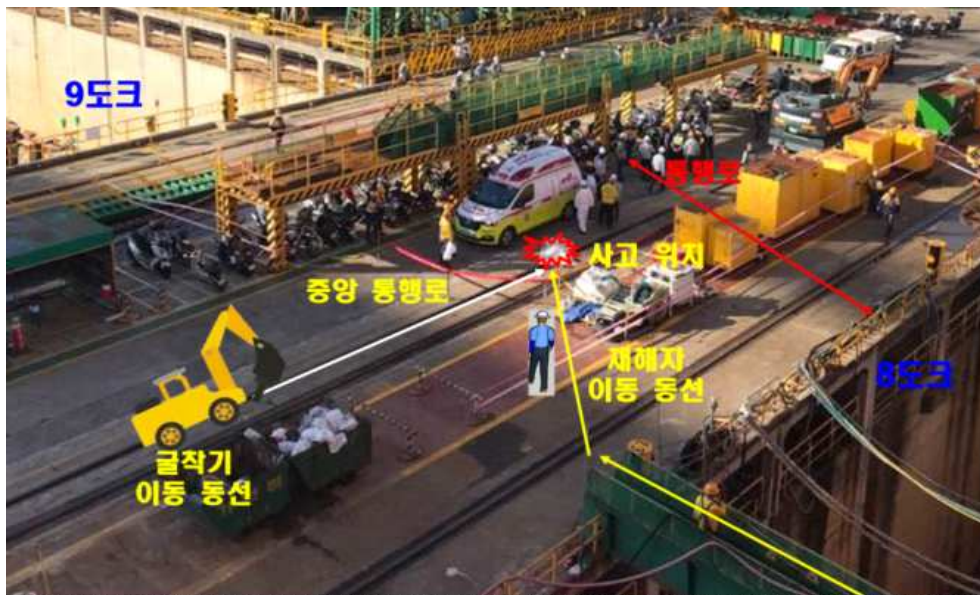
【재해 상황도】

\* 굴착기(모델명 로벡스) : 도크 및 안벽에 계류 중인 선박을 고정하기 위해 선거로프(선박 고정 로프)를 잡아 당겨 비트(말뚝)에 묶거나 푸는 용도로 사용됨

□ 사고형태 및 피해정도 : 부딪힘 / 사망 1명

- 굴착기 운전 시 시야에 방해되는 사각지대 최소화
- 차량계 건설기계(굴착기) 접촉방지를 위한 유도차 배치
  - 재해가 발생한 8, 9도크 사이 통행로와 같이 공간이 협소한 장소에서 굴착기 이동 시 근로자가 부딪히지 않도록 굴착기 전방에 유도자를 배치하여 근로자의 출입을 제한하는 등의 조치를 하여야 함
- 차량계 건설기계 작업계획서 작성·실행
