충남지역 축사 관련 사망사고 사례

사망사고 예방기준 및 예방대책

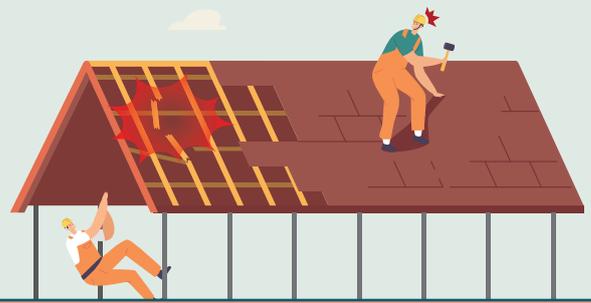
지붕재 교체·철거 중 추락사례

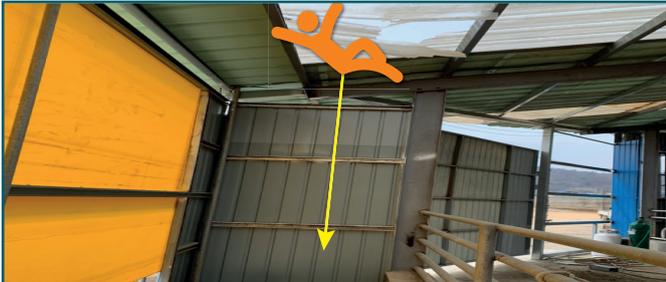
'22.3.21. 청양
축사 지붕 마감재 교체 중 밟은 지붕재가 파손되면서 떨어져 사망

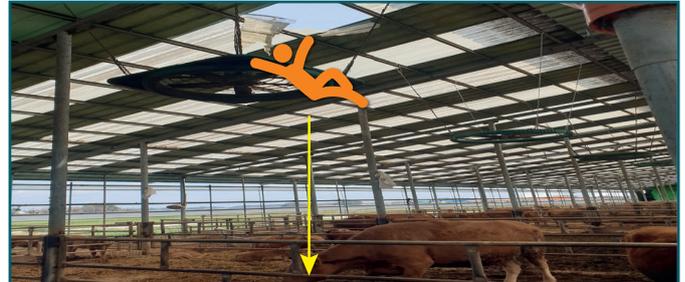
'22.4.1. 부여
축사 지붕 마감재 교체 중 밟은 지붕재가 파손되면서 떨어져 사망

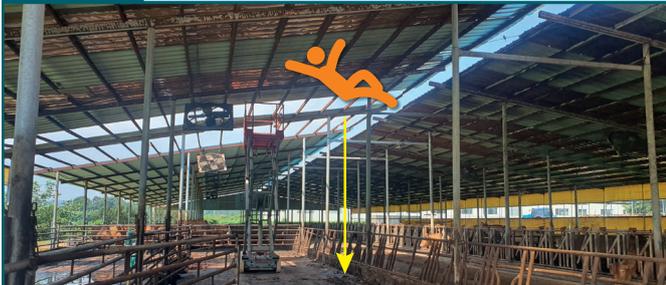
'22.8.12. 예산
축사 지붕 마감재 철거작업 중 밟은 지붕재가 파손되면서 떨어져 사망

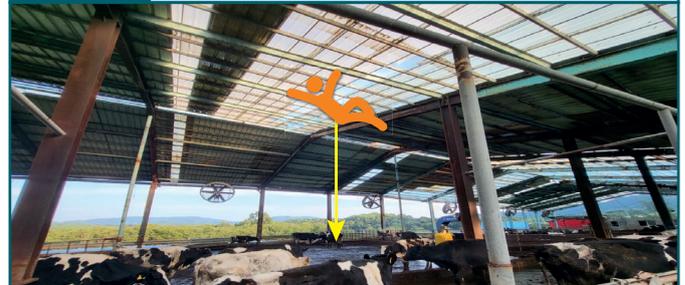
'22.8.21. 보령
축사 지붕 철거 후 비닐 보양 작업 중 실족하면서 떨어져 사망

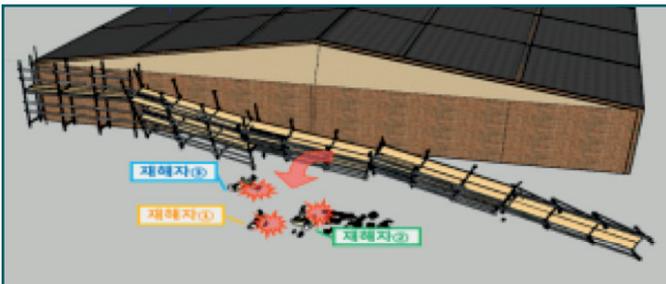
'20.11.7. 당진
축사 외벽 조적작업 중 벽 연결재 미설치 된 비계가 전도되어 바닥으로 떨어져 3명 부상

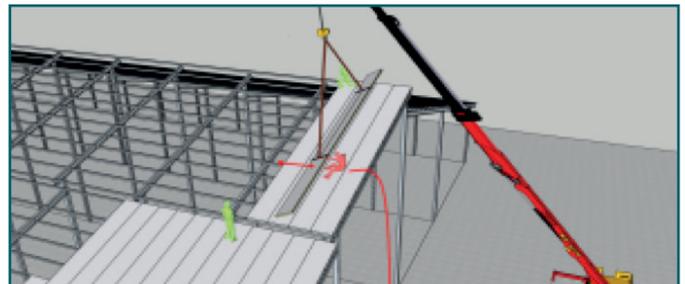
'21.2.8. 예산
축사 지붕판넬 상부에서 작업 중 돌풍으로 인해 인양 중인 판넬에 맞아 바닥으로 떨어져 사망

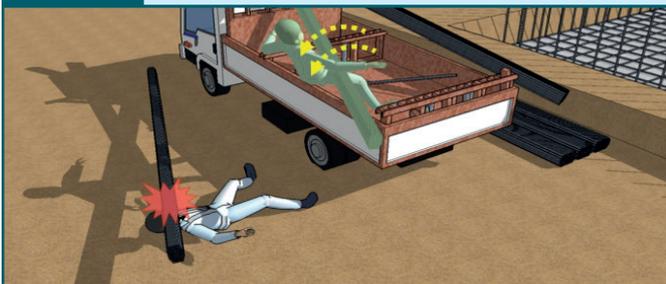
'22.3.21. 당진
축사 현대화 현장에서 화물차 적재함의 철근다발 하역 중 철근과 함께 추락 후 맞아 사망

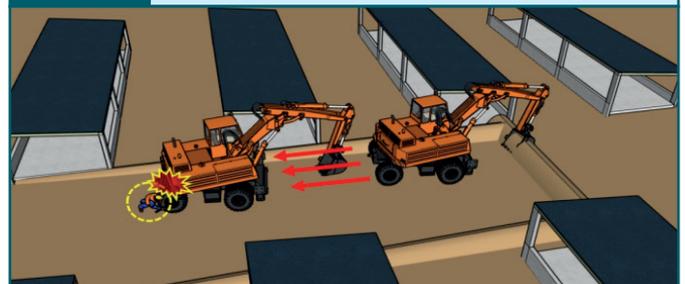
'22.4.12. 천안
축사 도로 포장 중 굴착기 후진으로 레벨 측정 중인 근로자 끼여 사망

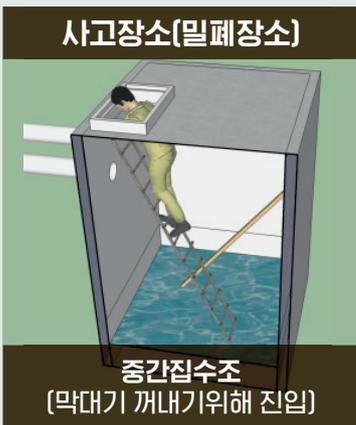
밀폐공간 환기 방법 및 보호구 사용
