| 집수조 폐수처리 완료 후 내부 확인 중 떨어짐 | | | |
| 사업장명 | (주)○○○○○ | 발생일시 | 2021.09.15.(목) 07:26 |

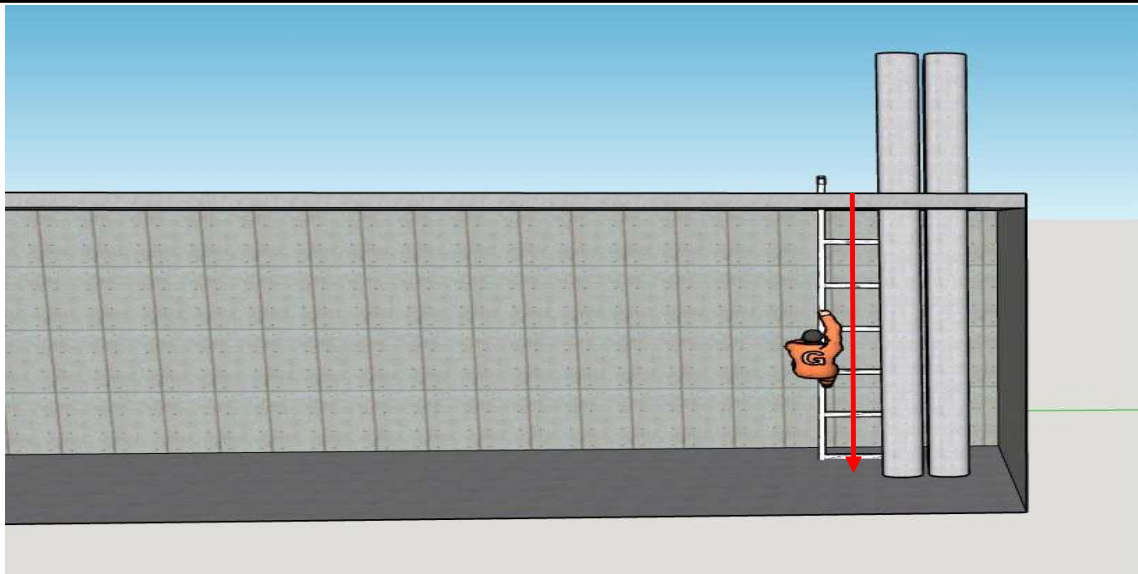
| 집수조 폐수처리 완료 후 내부 확인 중 떨어짐 | | | |
|---|---|---|---|
| 재 해 상 황 도 | | | |

| 집수조 폐수처리 완료 후 내부 확인 중 떨어짐 | | | |
|---|---|---|---|
| 재해개요 | 2021.09.16.(목) 07:26 대구시 서구 소재 (주)○○○○○ 에서 피재자가 지상에서 배수용 배관을 집수조 내부로 넣어 폐수처리 펌프 작업을 완료한 후 집수조 내부를 확인하던 중 약 2.4m 아래 집수조 바닥으로 떨어져 병원으로 이송 후 치료 중에 사망한 재해임 | | |

| 집수조 폐수처리 완료 후 내부 확인 중 떨어짐 | | | |
|---|---|---|---|
| 안전대책 | ○ 추락의 위험이 있는 장소의 출입금지 및 추락방지 조치<br>○ 유해위험물질 배출 작업에 적절한 보호구 지급 및 착용 | | |
