## 엘리베이터 피트 개구부로 실족하여 추락

| 공 사 명 | 하남 OO 공동주택 신축공사 | 발생일시 | 2020.10.05(월) 11:10분경 |

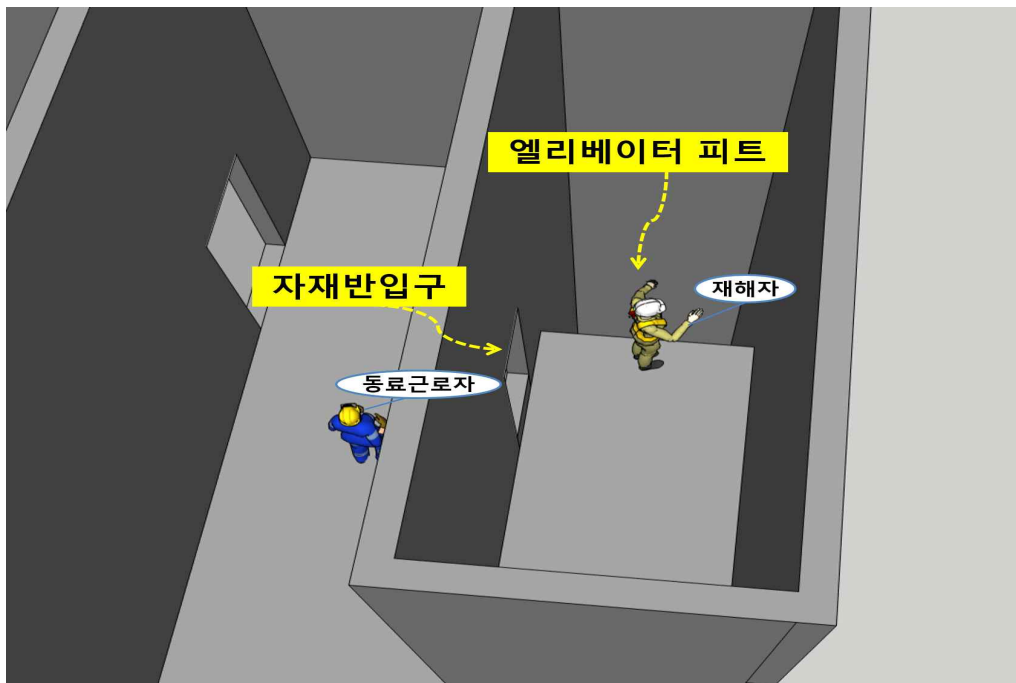
### 재 해 상 황 도

| 재해개요 | 2020.10.05.(월) 11:10경 재해자가 경기도 하남시 소재 상가동 옥상 비상용 엘리베이터 자재반 입구로 들어가 피트 개구부로 실족하여 지하 2층 피트 바닥으로 추락(H≒47.4m) 사망한 재해임. | | |

- 추락 위험이 있는 장소 출입 금지
  - 추락에 의하여 근로자에게 위험을 미칠 우려가 있는 자재반입구 및 엘리베이터 피트는 작업 장소에 울타리를 설치하거나 출입을 금지하여야 한다.
- 엘리베이터 피트(개구부)의 방호 조치
  - 떨어질 위험이 있는 엘리베이터 피트에 작업의 필요상 난간 등을 임시로 해체한 경우 즉시 재설치하도록 조치하여야 하며, 그렇지 않으면 추락방호망 등을 설치하여 근로자의 추락 위험을 방지해야 한다.
  - 안전난간을 설치하는 경우 상부 난간대, 중간 난간대, 발끝막이판 및 난간기둥으로 구성해야 한다.
