## 농장 지붕에서 태양광발전소 설치 작업 중 떨어짐

| 공 사 명 | (주)OOO에너지<br>OO발전소 설치공사 | 발생일시 | 2020.11.30.(월) 16:29 |

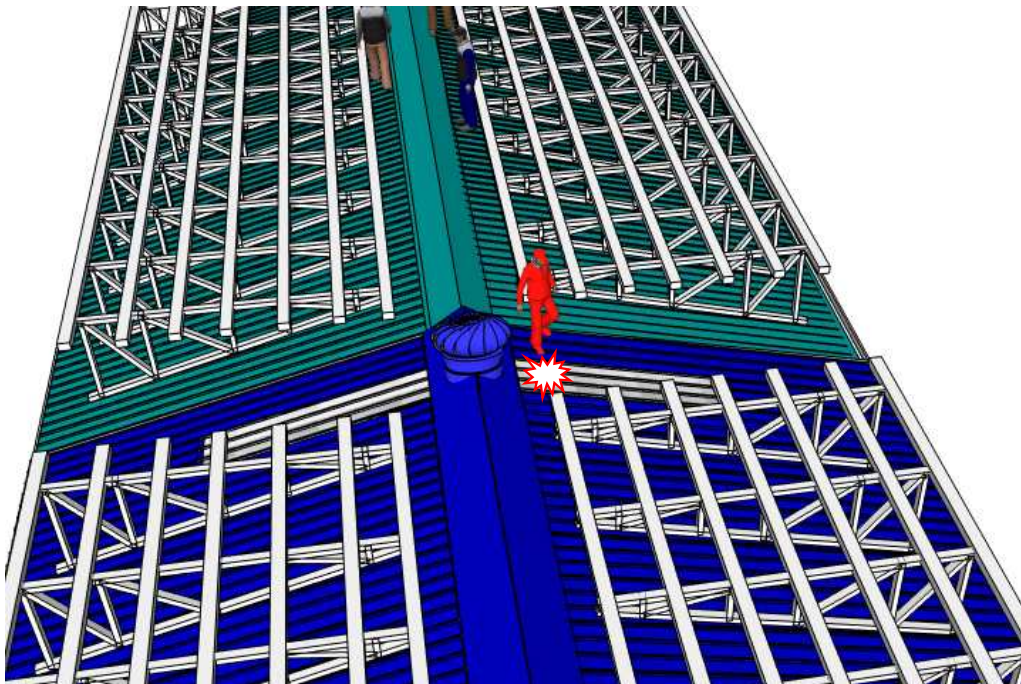
### 재 해 상 황 도

| 재해개요 | 2020.11.30.(월) 16:29분경 경기도 여주시 OO면 소재 (주)OOO에너지가 시공하는 OO발전소 설치공사 현장에서 재해자(55세/남/보통인부)가 OO농장 지붕에 태양광발전소 설치를 위해 지붕 상부에서 이동 중 선라이트를 밟아 파손되면서 약 6m 아래 축사 바닥으로 떨어져 병원으로 이송 치료 중 2020.12.02.(수)에 사망한 재해임. | | |

##### ○ 떨어질 위험이 있는 장소에 『떨어짐 방호조치』 철저

- 사업주는 작업자가 떨어질 위험이 있는 농장 지붕에서 작업을 할 때에는 선라이트는 햇빛에 장기간 노출시 열화현상에 의한 강도 저하로 파손 위험이 크므로 폭 30cm 이상의 작업발판을 설치하여야 하며, 부득이하게 작업발판 설치가 곤란한 경우 추락방호망, 안전대 부착설비 설치 등 떨어짐 방호조치 후 작업하여야 함

##### ○ 안전모 및 안전대 등 보호구 지급 및 착용여부 확인 철저

- 사업주는 작업자가 떨어질 위험이 있는 농장 지붕에서 작업을 할 때에는 작업자에게 안전모 및 안전대를 지급하고, 착용여부를 수시로 확인하여야 함
