# 아스콘 포장작업 중 충돌 [사망 1명]

| 공 사 명 | 000 연결램프 구조개선공사 | 발생일시 | 2022. 12. 5.(월) |
| 재해개요 | 재해자가 00공원 회차로 아스콘 포장작업 중, 후진하던 타이어롤러*와 충돌하여 사망함.<br>* 타이어롤러: 도로포장 후 다짐을 위해 사용하는 건설기계 | | |

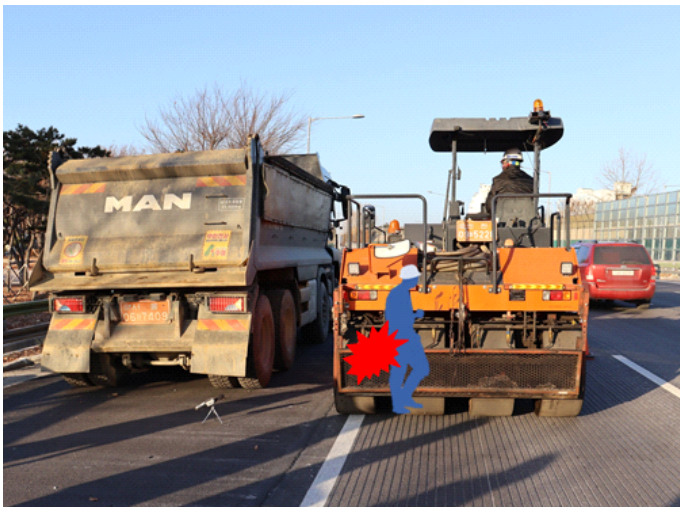
## 2. 재해상황도

00대교 남단 00공원 회차로 아스콘포장 작업을 위해

타이어롤러가 단독으로 후진하던 중,

피해자가 타이어롤러 후면에 충돌하여 사망함.

### ○ 차량계건설기계 접촉 방지조치 실시

- 사업주는 운행 중인 타이어롤러에 접촉되어 근로자가 부딪칠 위험이 있는 장소에 근로자를 출입시키지 않도록 하여야하고, 타이어롤러의 유도자를 배치하여 직접 유도하도록 하여야 하며, 운전원은 유도자가 유도하는 대로 따라야 함.

### ○ 안전한 작업계획서 작성 및 근로자 주지교육 철저

- 사업주는 타이어롤러 등 차량계건설기계를 사용하여 아스콘 포장작업 시 운행경로, 작업방법 등에 대한 안전한 작업계획서를 작성하고, 계획에 따라 작업하도록 하여야 하며, 작성한 작업계획서를 해당 근로자에게 알려야 함.
