## 형틀목공이 갱폼 해체작업 중 갱폼과 함께 떨어짐

| 공 사 명 | 주택재건축정비사업 | 발생일시 | 2017.01.05(목) 13:56경 |

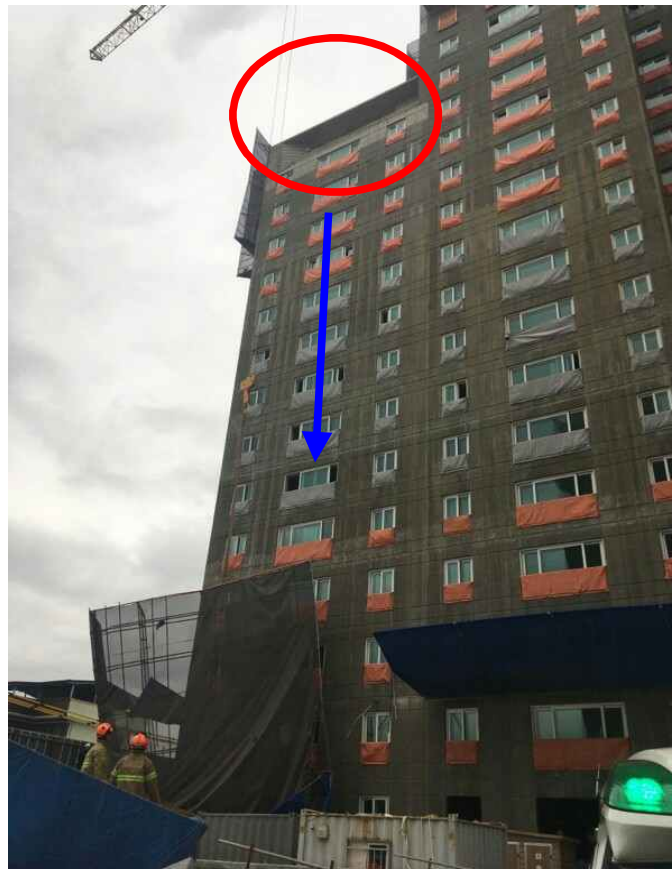
### 재 해 상 황 도

| 재해개요 | 2017.01.05(목) 13:56경 경북 구미시 소재 주택재건축정비사업현장에서 협력업체 소속 재해자가 아파트 107동 4호세대 14층 옥상 전면부 발코니에 설치되어 있던 갱폼(작업발판일체형 거푸집)을 해체하기 위해 타워크레인에 매달기를 하지 않은 채, 갱폼 작업발판에 올라가서 갱폼을 지지하고 있는 하부 고정볼트를 해체하던 중 갱폼과 함께 약 45m 아래 지상바닥으로 떨어져 사망한 재해임. | | |

- 갱폼(작업발판 일체형 거푸집)의 안전조치 준수 철저
- 갱폼을 해체하는 경우에는 갱폼을 타워크레인에 인양고리 매달기작업 후 하부 고정볼트 해체작업을 하여야 한다.
- 작업계획서에 의거 작업지휘자의 지휘에 따라 해체작업을 하여야 한다.
