경사로에서 파쇄기와 충돌하여 사망

재해일자	2017년 3월 21일	재해현황	사망 1명
작업명	파쇄기 운반	재해장소	임도 부근

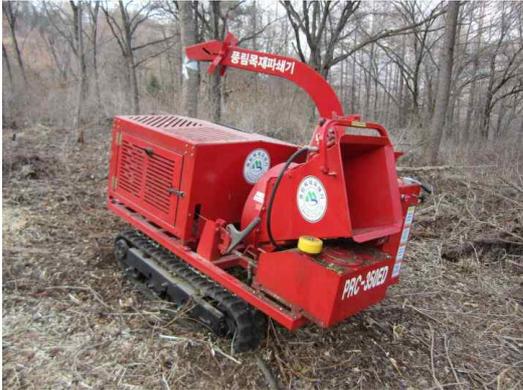
<기인물(목재 파쇄기)>

2017.03.21.(화) 11:40경 경북 김천시 소재의 임업 현장에서 재해자가 경사지역 아래로 목재파쇄기를 이동하던 중, 파쇄기가 재해자 쪽으로 전복되어 재해자와 충돌하여 사망한 재해

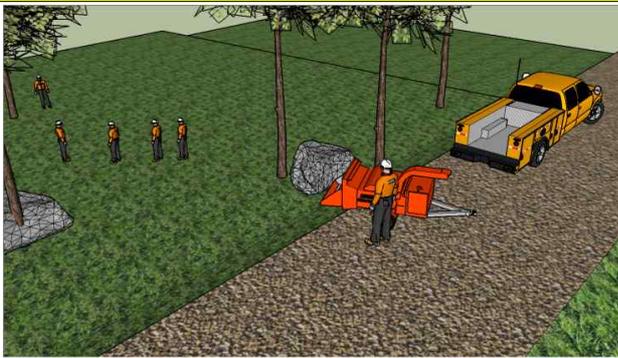
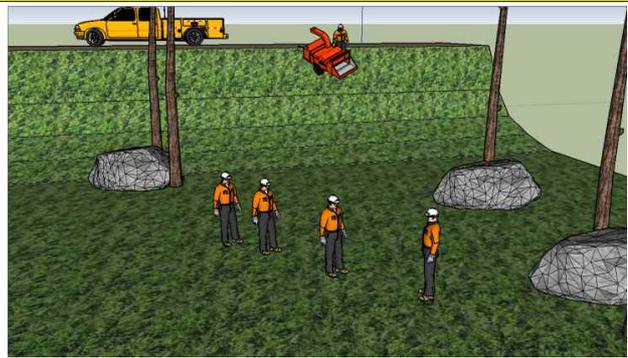
- 운전 시작전 조치 미실시
- 전도 등의 방지조치 미실시
- 운전위치 이탈 시의 조치 미실시

- 운전 시작 전 조치 실시
 - 근로자 배치 및 교육, 작업방법, 방호장치 등 필요한 사항을 미리 확인한 후 위험 방지를 위하여 필요한 조치를 실시하여야 함
- 전도 등의 방지조치 미실시
 - 기계가 넘어지거나 굴러 떨어짐으로써 근로자가 위험해질 우려가 있는 경우, 유도하는 사람을 배치하고 지반의 부동침하 방지 등 필요한 조치를 하여야 함
- 운전위치 이탈 시의 조치 실시
 - 근로자가 운전위치를 이탈 하는 경우 시동키를 운전대에서 분리하여 관리하여야 함
