## 우수관 설치작업 중 회전하는 우수관과 토사면 사이에 끼여 사망

| 공 사 명 | ○○건설(주)<br>○○○○공사현장 | 발생일시 | 2018. 5. |
| 소 재 지 | 경북 소재 | 공사규모 | 연장 0.0km |

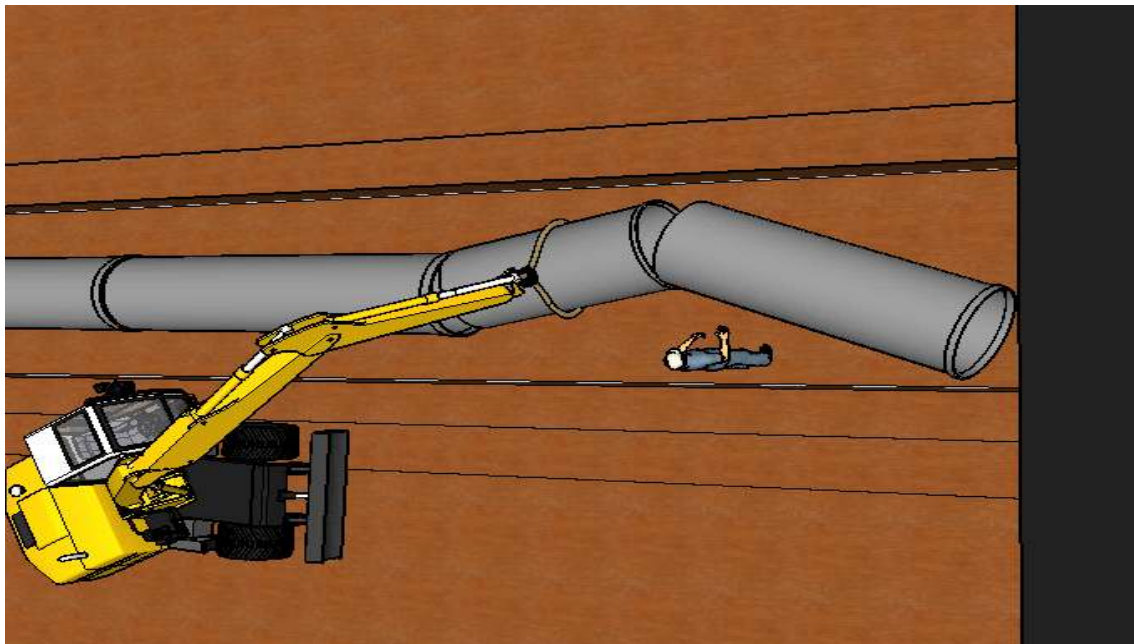
### 재 해 상 황 도

| 재해개요 | 2018.05. 경 직영근로자인 재해자가 우수관 배치작업 중 마지막 우수관을 굴삭기로 당겨 끼워넣던 중 순간적으로 우수관이 빠지면서 회전하는 우수관과 토사면 사이에 재해자의 가슴이 끼여 치료 중 사망한 재해임. | | |

| 안전대책 | <p>○ 안전한 작업방법 사용</p> <ul style="list-style-type: none"> <li>- 우수관 배치작업시 굴착면을 여유있게 굴착하여 순차적으로 우수관을 배치하는 안전한 작업방법을 사용</li> </ul> <p>○ 작업계획서 작성 및 준수</p> <ul style="list-style-type: none"> <li>- 우수관과의 협착위험을 예방하기 위해 위험반경 내 근로자의 출입을 금지하고, 레버플러 또는 체인블럭 등 정교한 작업이 가능한 수공구를 사용하는 등 안전대책이 포함된 작업계획서를 작성하고 준수</li> </ul> |
