추락 사망사고 발생경보 (제2022-7호)

## 이동식 비계 최상단에서 벽체 드릴 작업 중 발판 단부에서 바닥으로 추락(높이 2.8m)하여 1명 사망

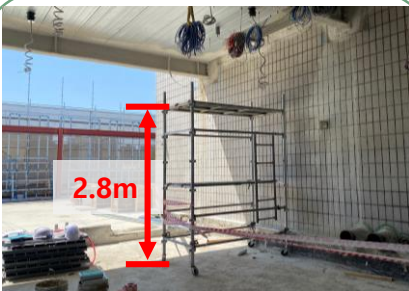
사고 발생 지점(이동식 비계)

- ① 이동식 비계를 사용할 경우 강재 등 견고한 재질로 최상단 작업발판 주변에 안전난간을 설치하여 근로자 추락 사고 예방
- ② 이동식 비계 발바퀴에는 갑작스러운 이동 또는 전도를 방지하기 위하여 브레이크.쇄기 등으로 고정 시킨 다음 일부를 견고한 시설물에 고정하거나 아웃트리거 설치
- ③ 근로자가 이동식 비계 등 고소작업을 할 경우에는 반드시 안전모 등 필요한 보호구를 지급하고 추락할 위험이 있는 높이 2미터 이상의 장소에서는 근로자에게 안전대를 착용 시키고 안전하게 접근 할 수 있는 통로를 확보

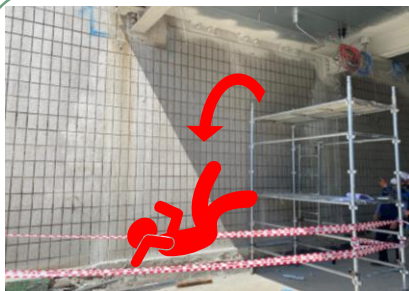
재해자 추락 상황도

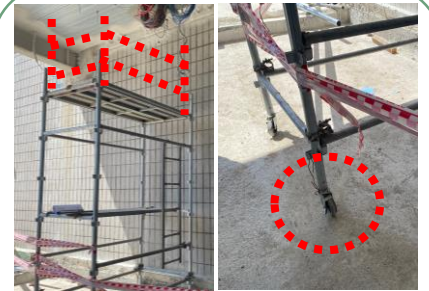
안전난간 미설치, 하부 미고정
