하수처리장 흙막이가시설 띠장 용접작업 중 굴삭기 버킷에 맞음

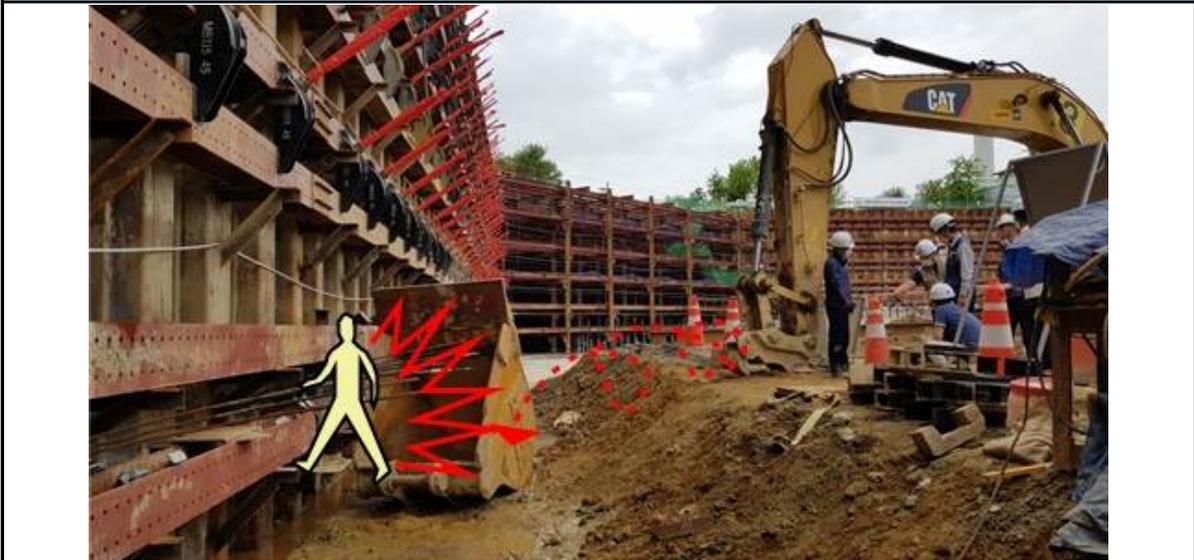
재해상황도

공사명	00하수처리장건설공사	발생일시	2020.7.12(일) 07:45분경
재해형태	맞음	재해정도	사망 1명
소재지	○○도 ○○시 ○○로	공사규모	하수처리장 1개동, 중계펌프장 2개동
재해개요	2020. 7. 12(일) 07:45경 ○○ ○○시 ○○로 소재 (주)○○건설 공공 하수처리시설(증설)건설공사 현장에서 굴착지반 면고르기 작업을 위해 굴삭기 버킷과 철재 플레이트(1400×450×40)의 용접작업 중 버킷이 굴착사면 하부(H≒1.0m)로 굴러내려가 흙막이가시설 6단 띠장 흠뻑우기 용접작업 중이던 재해자를 강타하여 사망한 재해임.

안전대책	<ul style="list-style-type: none"> ○ 작업지휘자 지정 및 지휘 실시 <ul style="list-style-type: none"> - 사업주는 차량계 건설기계의 수리나 부속장치의 장착 및 제거 작업을 하는 경우 그 작업을 지휘하는 사람을 지정하여 작업 순서 및 안전한 작업을 지휘하는 등 필요한 조치를 하여야 함. ○ 접촉 방지 실시 <ul style="list-style-type: none"> - 사업주는 차량계 건설기계를 사용하여 작업을 하는 경우 해당 장비에 접촉되어 근로자가 부딪힐 위험이 있는 장소에는 근로자를 출입시키지 말고 유도자를 배치하는 등 접촉 방지조치를 하여야 함.
------	------------------------------------------------------------------------------------------------------------------------------------------------------------------------------------------------------------------------------------------------------------------------------------------------------------------------------------------------------------------------------------------------------------------------------------------
