## 교반기 보수를 위해 탱크 내부에 들어간 재해자 2명이 산소결핍(추정)으로 사망 [사망2]

| 공 정 명 | (주)OO 단열재 생산 공정 | 발생일시 | 2023. 7. 14.(금) 11:00경 |
| 재해개요 | ‘23.07.14일(금) 11:00경 전라북도 군산시 소재 OO의 PF(Phenolic Foam, 페놀폼) 단열재 생산 공정에서, 수지원료탱크의 교반기 보수를 위해 탱크 내부로 들어간 작업자가 탱크 안에서 작업 중 쓰러지자, 이를 구하고자 들어간 구조자도 쓰러졌으며, 산소결핍(추정)으로 모두 사망한 재해임. | | |

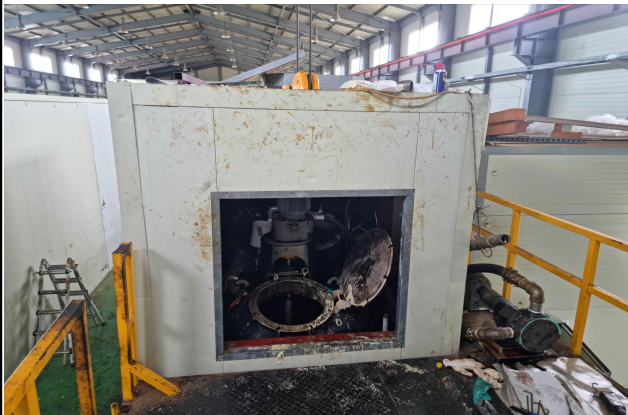
교반기 보수를 위해 원료탱크 진입

- 탱크 등 밀폐공간 보유 시, 위험장소 위치 및 발생될 수 있는 유해위험요인을 관리해야하며, 밀폐공간 출입 전 필요한 내용을 사업주가 교육하고 근로자가 수행할 수 있도록 훈련해야함.
- 질식 위험장소 내부로 들어갈 때에는 출입 전 가스농도를 측정하여 적정 공기 수준 확인 후 진입 및 작업 전, 작업 중 환기팬으로 지속 환기 실시해야함.
- 재해자 구조 시, 송기마스트 또는 공기호흡기 반드시 착용(가급적 119 신고)

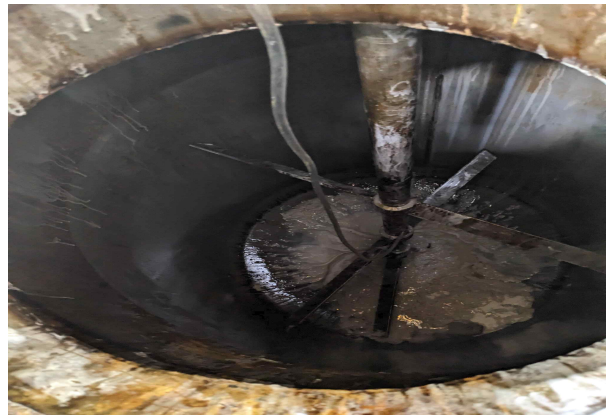
원료탱크 내부에서 중독(추정)

- 탱크 등 밀폐공간 보유 시, 밀폐공간 작업 프로그램을 수립하여 위험장소 위치 및 발생될 수 있는 유해위험요인을 관리해야하며, 밀폐공간 출입 전 필요한 내용을 사업주가 교육하고 근로자가 수행할 수 있도록 훈련해야함.
