## 누워서 하는 차량정비

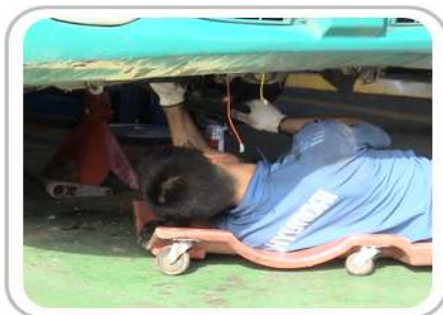
전

차량 하체 정비 작업 시 누운자세로 목과 양팔을 들고 장시간 작업

정밀한 하체 작업을 위하여 목을 들어 작업위치에 가까이 위치하고,  
양 팔은 머리 위로 올린 채 작업

※ 목 부위 정적자세로 인하여 혈관수축, 근 세포에 대한 산소공급부족,  
근력손실 가속화 및 중력에 반하여 근육 부담 가중

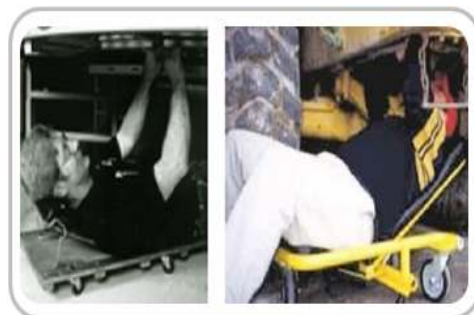
후

각도 조절식 목 받침대가 설치된 이동식 보조기구(creepers) 사용
