## 자동기능검사기 및 자동라벨기

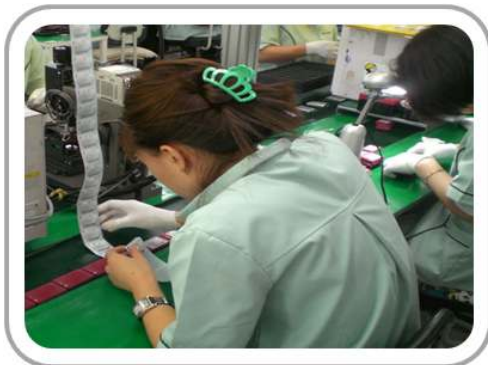
전

- 핀 홀더 확인 작업 시 홀더의 크기가 작아 손목 및 어깨 부담
- 배터리의 모델번호 스티커 부착 작업 시 부적절한 작업자세

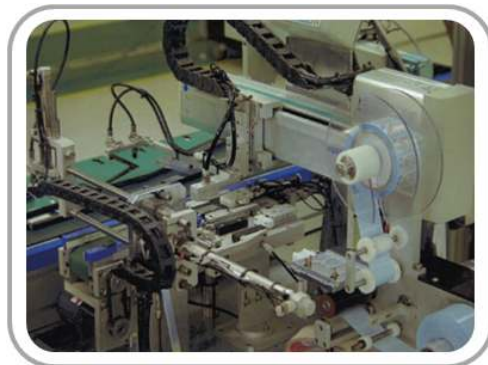
후

자동기능검사기와 자동라벨기를 설치하여 위험요인 제거 및  
생산성 향상
