# 저장용기 · 시설 중대재해사례 모음집

## 산업현장에서 하루 7명 사망

발 행 처 : 한국산업안전보건공단 안전기술국

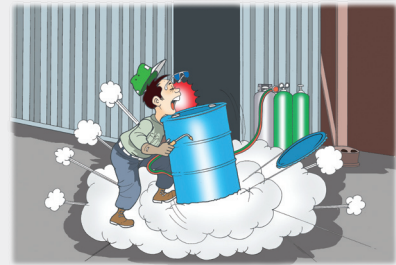
## 유기용제 드럼통을 용접기로 절단작업중 폭발

공장 내에서 철재를 담는 용기를 만들기 위해 MEK(메틸에틸케톤)가 들어 있었던 빈 드럼통의 상부를 산소용접기로 절단하던중 드럼통 내부에 잔류된 인화성 증기가 점화 폭발하면서 드럼통이 비래하여 재해자 머리에 맞아 사망한 재해임

- ➡ 인화성 물질 잔류상태 미확인
- ➡ 작업방법 불량

- ➡ 드럼통 절단 작업을 하는 경우 드럼통 내부에 인화성 잔류 증기에 의한 화재·폭발 위험이 상존하므로 증기 잔류여부를 확인한 후 작업을 실시하여야 함
- ➡ 인화성 물질이 담겨 있었던 드럼통 절단 작업시 불활성 가스로 치환 또는 드럼통 주입구 개방 후 물 등을 드럼통 내에 가득 채워 잔류된 인화성 증기를 제거한 후 절단 작업을 실시하여야 함

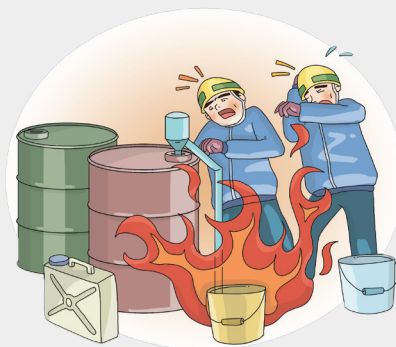
## 유기용제 이송작업중 화재

작업장 내에서 이형제 배합작업을 하기 위해 유기용제 드럼통 뚜껑을 열고 용제주입펌프(수동)를 사용하여 소형용기로 주입하는 작업을 수행하던중 화재가 발생하여 사망한 재해임

- ⦿ 위험물 취급작업시 정전기 제전조치 미실시
- ⦿ 제전복 미착용

- ⦿ 용제 주입구는 최대한 용기 바닥까지 내려 자유낙하로 인한 정전기 발생을 최소화 하여야 함
- ⦿ 용제 저장드럼과 소형용기 사이의 전위차를 없애기 위해 본딩을 실시하고, 각각의 용기외함에는 정전기가 축적되지 않도록 접지를 실시하여야 함
- ⦿ 용제취급시 발생하는 정전기가 축적되지 않도록 작업자는 제전복 및 제전화를 착용하고 작업하여야 함

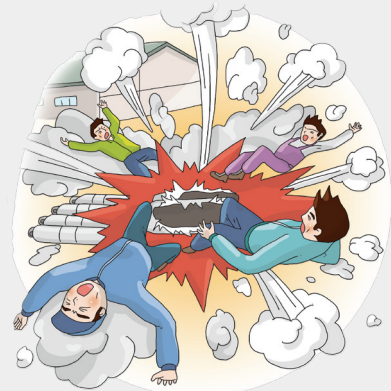
## 차량용 LPG 용기 폭발

자동차 정비공장에서 차량용 LPG 용기 해체작업을 하던중 용기 내부에 체류하고 있던 가스에 고정 볼트 해체시 충격에 의한 스파크가 발생하면서 LPG 가스에 점화되어 화재가 발생하여 사망한 재해임

- ▶ 가연성 가스의 방출 또는 처리시설 없이 작업실시
- ▶ 용기내부의 잔류가스여부의 확인 미실시

- ▶ LPG 용기 내부에 잔류되어 있는 LPG 가스 회수장치를 이용하여 회수한 후 안전한 곳으로 방출하거나, 소각 또는 저장할 수 있도록 잔류가스 처리 시설을 설치하여야 함
- ▶ 부탄 등 가연성 가스의 압력용기를 해체할 때에는 내부의 잔류가스 여부를 사전에 확인하여 압력용기에 잔류가스가 있는 경우에는 작업을 중단하고, 없는 경우에만 해체작업을 실시하여야 함

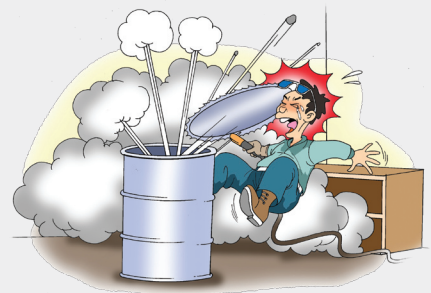
## 위험물 저장드럼 폭발

작업장 내에서 페드럼통을 용접기로 절단작업을 하던중 절단작업시 발생한 아크에 의해 밀폐된 페드럼 내부 인화성 증기가 폭발하여 사망한 재해임

- ② 인화성물질 잔류상태 미확인
- ② 작업방법 불량

- ② 인화성 물질을 취급했던 용기를 타 용도로 사용하기 위하여 절단 작업을 하는 경우 드럼내부에 인화성 잔류가스에 의한 폭발위험이 상존하므로 절단작업 전에 물 등으로 내부를 충분히 세척하여야 하며 필요한 경우에는 불활성가스 등으로 치환 후 작업하여야 함

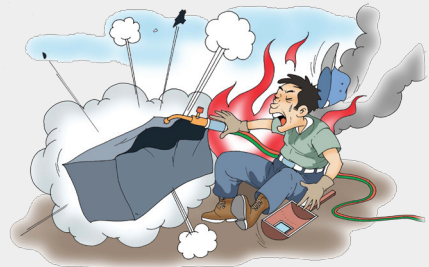
## 폐보일러 기름탱크 절단작업중 폭발

고철야적장에서 폐보일러 기름탱크를 재해자가 산소절단기로 3개 중 2개 절단 후 나머지 기름탱크 절단작업을 하던중 기름탱크 내부에 잔류하던 인화성물질이 점화·폭발하여 사망한 재해임

- ▶ 인화성 물질 잔류상태 미확인
- ▶ 작업방법 불량

- ▶ 인화성 물질을 보관하였던 폐기름탱크 절단작업시 등유 등 인화성물질 잔류여부를 확인하고 인화성 가스 및 증기가 존재할 수 있으므로 절단작업전에 물 등으로 내부를 충분히 세척하여야 하며 필요한 경우에는 불활성가스 등으로 치환 후 작업하여야 함

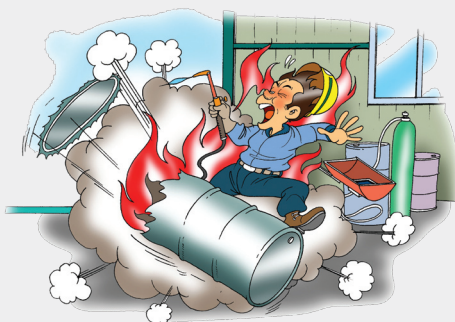
## 신너 보관용 페드럼 절단작업중 폭발

작업장 내에서 신너를 보관했던 페드럼을 난방용 난로로 사용하기 위해 산소 용접기로 절단 작업중 페드럼 내부에 잔류했던 신너가 폭발하여 화상을 입고 사망한 재해임

- ② 인화성 물질 잔류상태 미확인
- ② 작업방법 불량

- ② 인화성 물질을 보관하였던 페드럼 절단작업시 신너 등 인화성 물질 잔류여부를 확인하고 인화성가스 및 증기가 존재할 수 있으므로 절단 작업전에 물 등으로 충분히 세척하여야 하며 필요한 경우에는 불활성가스통으로 치환 후 작업하여야 함

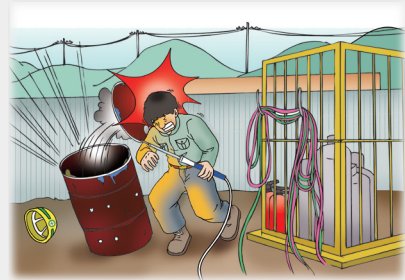
## 드럼통 용접기로 절단작업중 폭발

작업장내에서 인화성물질이 담겨 있었던 드럼통의 상부를 산소-LPG용접기로 절단하던중 드럼통내에 잔류된 인화성 증기가 점화되어 폭발하면서 사망한 재해임

- ⇒ 인화성 물질 잔류상태 미확인
- ⇒ 작업방법 불량

- ⇒ 드럼통 절단작업을 하는 경우 드럼 내부에 인화성 잔류증기에 의한 폭발위험이 상존하므로 증기 잔류 여부를 확인한 후 절단 작업전에 물 등으로 내부를 충분히 세척하여야 하며 필요한 경우에는 불활성 가스등으로 치환 후 작업하여야 함

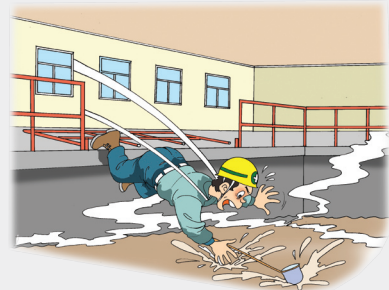
## 산처리조에서 추락

도금공정에서 산처리 작업중 황산의 온도 및 농도 확인을 위해 시료채취 도구를 이용하여 황산 채취 작업중 산처리조에 추락하여 사망한 재해임

- ⦿ 안전난간 임의해체 후 작업
- ⦿ 부적절한 작업도구 사용

- ⦿ 기설치된 안전난간을 작업자 임의로 해체한 후 작업하지 않도록 하여야 함
- ⦿ 샘플채취기는 길이가 짧아 채취작업시 불안정한 자세를 유발하고, 재질이 철사로 되어 있어 부식의 문제가 있으므로 사용금지토록 하고, 충분한 길이의 샘플채취기를 제작하여 사용하여야 함

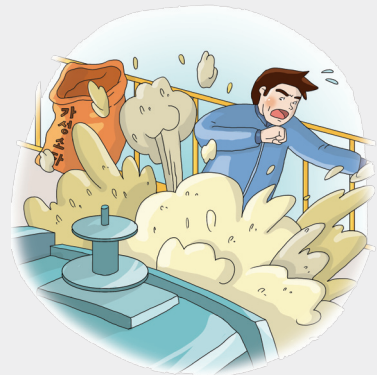
## 급격한 발열반응에 의한 분출물에 화상

작업장 내에서 폐형광체를 용해하기 위해 세척조에 40℃의 온수와 폐형광체의 비율을 2:1로 혼합하여 교반작업 후 세척조 내부 온도를 스팀열로 상승시킨 후 폐형광체를 세척하기 위해 가성소다를 투입하자 가성소다가 고온의 형광체 용액과 극렬하게 반응하면서 세척조 내부의 고온부식성 물질이 분출하여 화상으로 사망한 재해임

- ▶ 작업절차 무시로 이상 발열반응 발생
- ▶ 위험물질 취급시 안전조치 미흡

- ▶ 작업표준 절차 및 취급하는 위험물질의 성상에 대한 숙지가 가능하도록 작업장내에는 안전작업 수칙을 게시하여야 함
- ▶ 반응성이 강한 가성소다를 사람이 직접 투입하지 않도록 액상 가성소다를 사용하고 펌프를 이용하여 투입 하도록 개선하여야 함

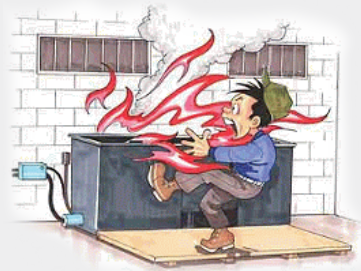
## 박리조에서 화재

새로 이전 설치한 박리조를 시험가동하기 위해 박리액인 Methylene Chloride를 투입한 후 박리조의 가동상태를 지켜보고 있던중 박리조 근처에서 “퍽” 소리가 나면서 연기와 함께 화재가 발생하여 사망한 재해임

- 유기용제 증기에 의한 폭발분위기 형성
- 취급물질의 유해 · 위험성 교육 미흡

- 페인트 도색작업에 사용한 신너는 인화성 물질로 히터가 설치된 박리조 주변 등에 보관할 경우 화재의 위험이 높으므로 사용한 후에는 덮개를 닫아 별도의 안전한 장소에 보관하여야 함
- 취급하는 위험물질은 물질안전보건자료를 작성하여 작업장에 게시하고 위험성과 취급방법, 재해예방 대책 등 물질안전보건자료(MSDS) 내용을 근로자에게 교육시켜 근로자의 불안정한 행동을 예방하여야 함

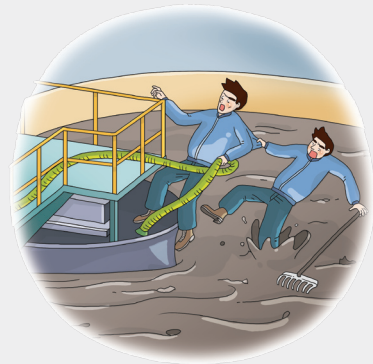
## 폐수처리장 침전조에서 실족하여 추락

공장내 폐수처리장 침전조에서 진공 펌프차를 이용하여 부유물 제거작업을 하기 위해 재해자가 Plat-form에 설치된 안전난간 밖으로 넘어가 한 손은 난간대를 잡고 다른 손으로는 진공흡입호스를 잡고 흡입이 잘되도록 호스를 비스듬히 눌러 유입수 표면의 부유물에 갖다대어 흡입하던중 중심을 잃고 실족하면서 침전조에 빠져 사망한 재해임

- ➡ 작업발판 미설치
- ➡ 부적절한 흡입호스 사용

- ➡ 침전조 Plat-form에서는 부유물 제거 작업이 불가능하므로 별도의 작업발판을 설치하여 안전하게 작업을 수행할 수 있도록 구조를 변경하여야 함
- ➡ 침전조 부유물 제거작업시, 진공흡입차의 호스는 가볍고 신축성이 좋은 호스를 연결하여 작업자들이 쉽게 다룰 수 있도록 개선하여야 함
