## 재해 개요

- 2020.08.29.(토) 15:30경 ○○ 소속 재해자 △△△(남/유리공)이 보행캐노피 구조물에서 유리를 설치하던 중 발을 헛디뎈 약 4.6m 아래로 추락하여 병원으로 이송해서 치료 중 2020.09.06.(일) 사망한 재해임

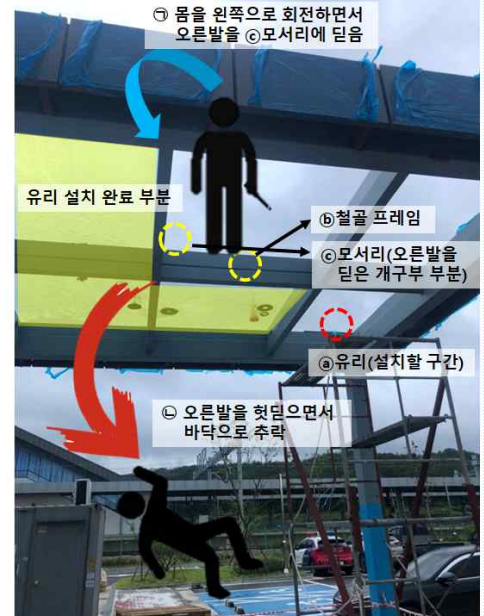
- 추락의 방지 시설 미설치
  - 사업주는 추락할 위험이 있는 높이 2미터 이상의 장소에서 안전대를 안전하게 걸어 사용할 수 있는 설비 및 추락 방호망을 설치하여야 하나 이를 미설치함
- 개인보호구 미지급
  - 사업주는 근로자가 추락할 위험이 있는 작업의 경우 안전모와 안전대 등 개인보호구를 근로자수 이상으로 지급하고 착용하도록 하여야하나 이를 미지급함
- 중량물 작업계획서 미작성 및 교육 미실시
  - 사업주는 중량물의 취급 작업을 하는 경우 근로자의 위험을 방지하기 위하여 해당 작업의 공정, 안전대책을 고려하여 작업계획서를 작성하여야 하고 작업계획서의 내용을 근로자에게 교육을 하여야하나 이를 미실시함

- 추락의 방지 시설 설치
  - 사업주는 추락할 위험이 있는 높이 2미터 이상의 장소에서 근로자에게 안전대를 착용시킨 경우 안전대를 안전하게 걸어 사용할 수 있는 설비 및 추락 방호망을 설치하여야함
- 개인보호구 지급
  - 사업주는 근로자가 추락할 위험이 있는 작업의 경우 안전모와 안전대 등 개인보호구를 근로자수 이상으로 지급하고 착용하도록 하여야함
- 중량물 작업계획서 작성 및 교육 실시
  - 사업주는 중량물의 취급 작업을 하는 경우 근로자의 위험을 방지하기 위하여 해당 작업의 공정, 안전대책을 고려하여 작업계획서를 작성하여야하고 작업계획서의 내용을 근로자에게 교육하여야함
