## 재해개요

- 2022. 6. 7.(화) 16:36분경 경기도 □□시 소재 ◎◎◎ 현장에서, △△△ 소속 재해자가 굴착 피트 내부에서 도시가스 배관 절단·퍼지작업 중 배관 내 불활성기체가 굴착 피트 내부로 역류 및 체류되어 재해자가 산소결핍으로 쓰러진 뒤, 의식불명 후 사망한 재해임

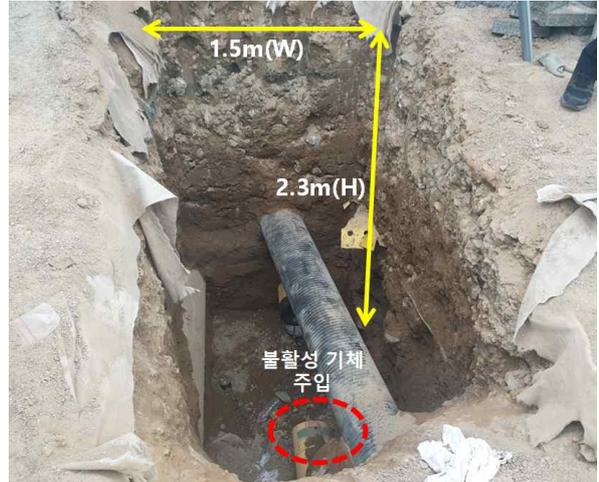
※ 재해자를 구출하러 굴착 피트에 들어간 동료 2명이 차례로 쓰러져 사망1명, 부상2명 발생한 사고

- **밀폐공간 작업 프로그램 수립·시행 미실시 및 특별안전교육 미실시**
  - 밀폐공간(산소결핍 가능성이 있는 장소)이 형성될 가능성이 있는 작업임에도 불구하고 밀폐공간 작업 프로그램을 수립·시행하지 않았으며, 특별안전보건교육 또한 미실시
- **산소·유해가스 농도 미측정, 환기 미실시, 감시인 미배치, 대피용 기구 미비치**
  - 작업 시작 전·중에 산소 및 유해가스 농도 미측정, 환기 미실시, 감시인 미배치, 대피용 기구 미비치
- **도급인의 안전보건에 관한 정보 미제공**
  - 작업시작 전에 안전보건상의 주의사항을 적은 문서를 제공하고 필요한 조치를 했는지 확인하여야 하나 밀폐공간에 대한 정보제공 및 조치 확인이 이루어지지 않음

- **밀폐공간 작업 프로그램 수립·시행 및 특별안전교육 실시**
  - 도시가스 배관 철거를 위한 지하 피트(사고 발생장소)등 환기가 불충분한 장소에서 질소, 아르곤 가스 등 불활성기체를 사용하는 작업은 밀폐공간에 해당되므로 밀폐공간 작업 프로그램을 수립·시행하여야 하며, 특별안전보건교육(일용근로자 2시간 이상)을 실시하여야 함
- **1)산소·유해가스 농도 측정, 2)환기 실시, 3)감시인 배치, 4)대피용 기구 비치**
  - 작업시작(작업을 일시 중단하였다가 다시 시작하는 경우를 포함)하기 전, 밀폐공간의 산소 및 유해가스 농도를 측정하여 적정공기가 유지되고 있는지 평가하여야 함
  - 또한 작업을 시작하기 전과 작업 중에 해당 작업장을 적정공기 상태가 유지되도록 환기하여야 하며, 작업 상황을 감시할 수 있는 감시인을 지정하여 밀폐공간 외부에 배치하고,
  - 공기호흡기 또는 송기마스크, 사다리 및 섬유로프 등 비상시에 근로자를 피난시키거나 구출하기 위하여 필요한 기구를 갖추어야 함
- **도급인의 안전보건에 관한 정보 제공 철저**
  - 작업 시작 전 안전·보건상의 주의사항을 적은 문서를 제공해야 하며, 수급인의 근로자가 제공된 정보에 따라 필요한 조치를 받고 있는지 확인해야 함
  - 질소 및 아르곤 가스 등 불활성기체를 이용한 치환(퍼지)작업 시 작업절차서 등에 불활성기체 유입 가능성을 반영하고, 수급인의 적절한 밀폐공간작업 예방조치 이행여부를 확인하는 절차 마련
