## 재해사례

## 굴착면 토사가 무너지면서 매몰

# 굴착작업, 굴착면 안전 기울기를 확인하세요!

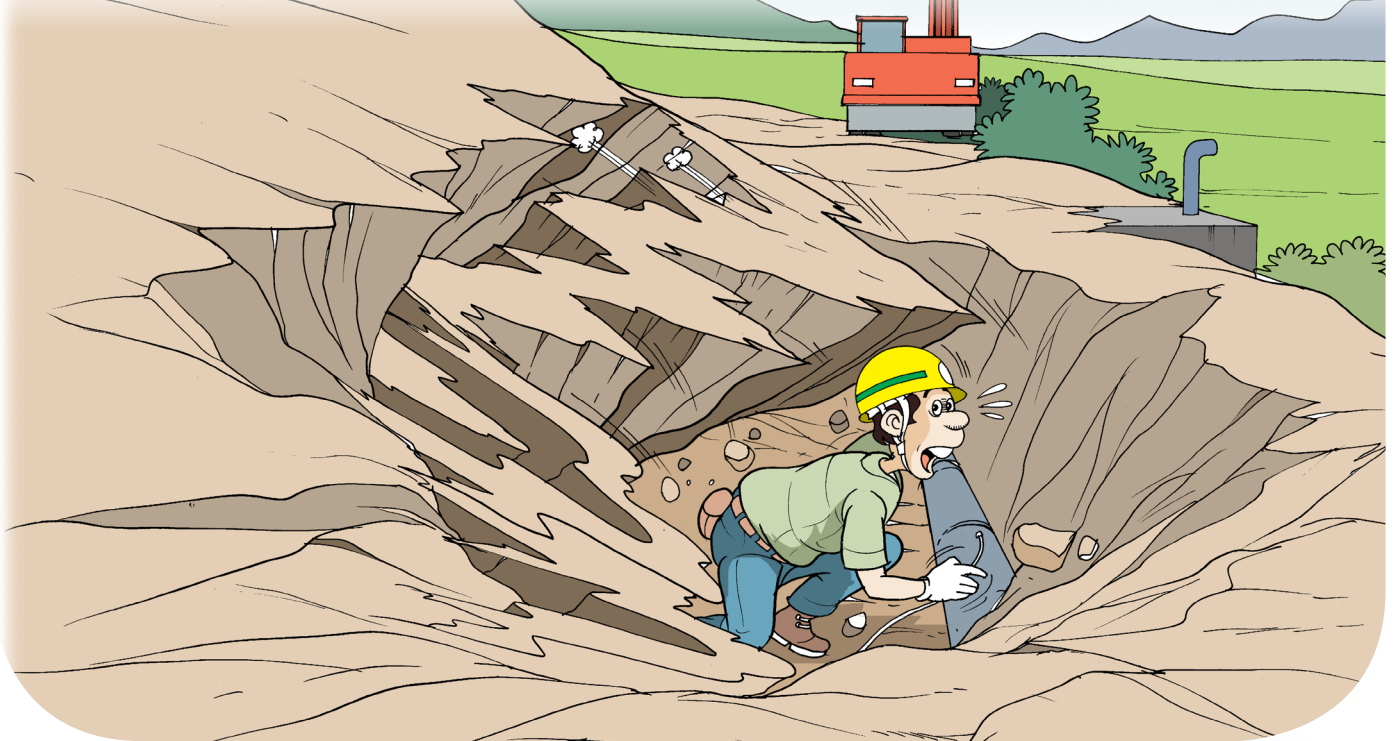
폐수관로 매설공사 현장에서 관로에 부착된 누수변형센서를 보수하고자 1.7m 굴착 후 굴착저면에서 작업자가 앉아서 보수작업 중 굴착면의 토사가 무너지면서 매몰

※ 누수변형계측은 관로의 침하 및 누수여부를 계측하고자 센서가 들어있는 케이블을 관로에 부착하는 작업

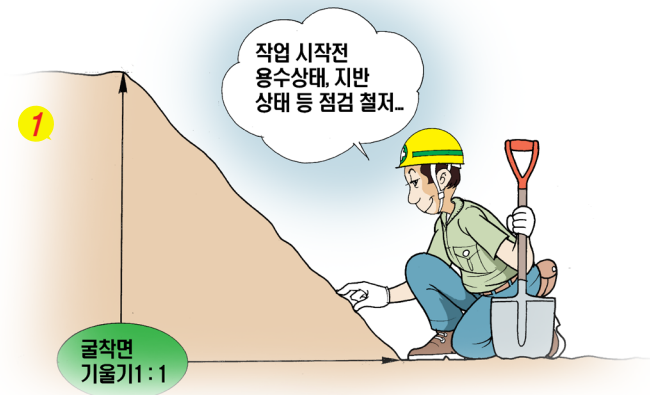
## ● 굴착면 적정 기울기 미확보

- 지반의 종류·상태에 적합한 굴착면 적정기울기(보통흙 습지 1:1)를 유지하지 못한 상태에서 작업 중 굴착면 토사가 무너짐

※ 굴착지역은 간척지의 농로로서 토질(보통흙)이 균질하지 않고 사고 전 3일간 비가 내려 습지 상태

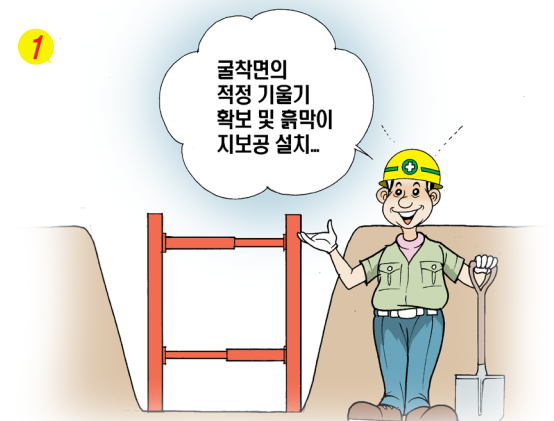
## 1 굴착면 적정 기울기 확보

- 굴착 전 지반의 종류·상태에 적합한 토사무너짐 방지대책 (굴착면 기울기 유지 또는 흙막이 지보공 설치 등)을 수립하고 이를 준수하여 굴착

\* 습지 상태인 보통흙의 굴착면 적정 기울기(1:1이상)
