쓰레기 수거차량 후미 작업발판에서 떨어져 사망

재해 개요

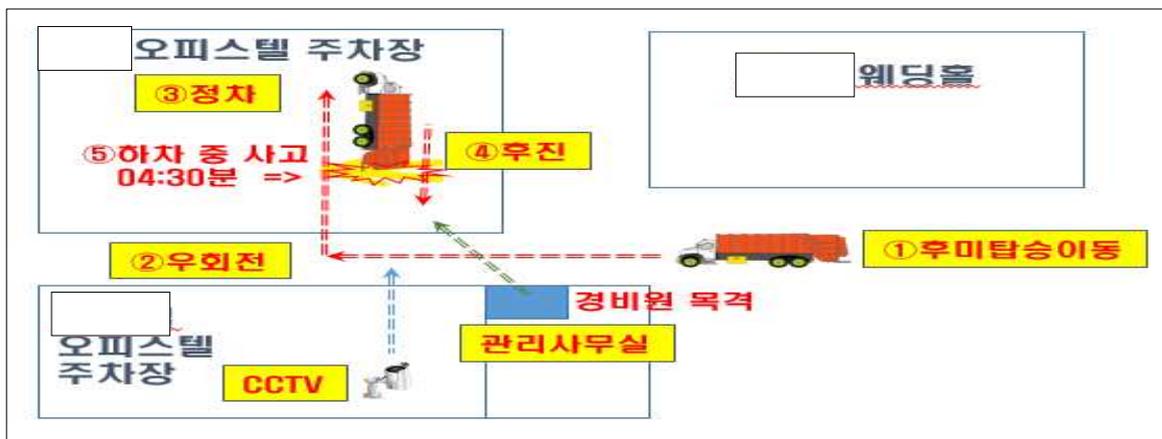
[재해발생 상황도]

○○시 △△△오피스텔에서 1층 주차장 쓰레기 수거차 후미 발판에 올라타서 이동하던 작업자가 발판에서 떨어져 후진하는 쓰레기 수거차에 부딪혀 사망

- 차량 후미 작업발판에 탑승한 상태로 이동
- 차량 운전자의 후미 작업자 미확인 후진

- 차량의 승차석 외 탑승 금지조치
 - 쓰레기 차량의 후미에 설치한 발판은 제거하고, 짧은 거리는 도보로 이동하며 장거리는 차량내부에 탑승하여 이동할 것
- 차량 후진 시 후방상태 확인 후 후진
 - 차량 운전자는 차량의 후방에 작업자 또는 일반인의 접근상태를 확인하고 후진할 것
