## 철골 상부에서 이동 중 안전대 미 부착(체결)로 추락(H=7.5m)

| 공 사 명 | OO 연구소 및 근생시설 신축공사 | 발생일시 | 2017.10.28(토) 12:05분경 |
| 소 재 지 | 부산광역시 기장군 일광면 일원 | 공사규모 | 지상4층 철콘 1개동,<br>지상 1층 강구조물 1개동 |

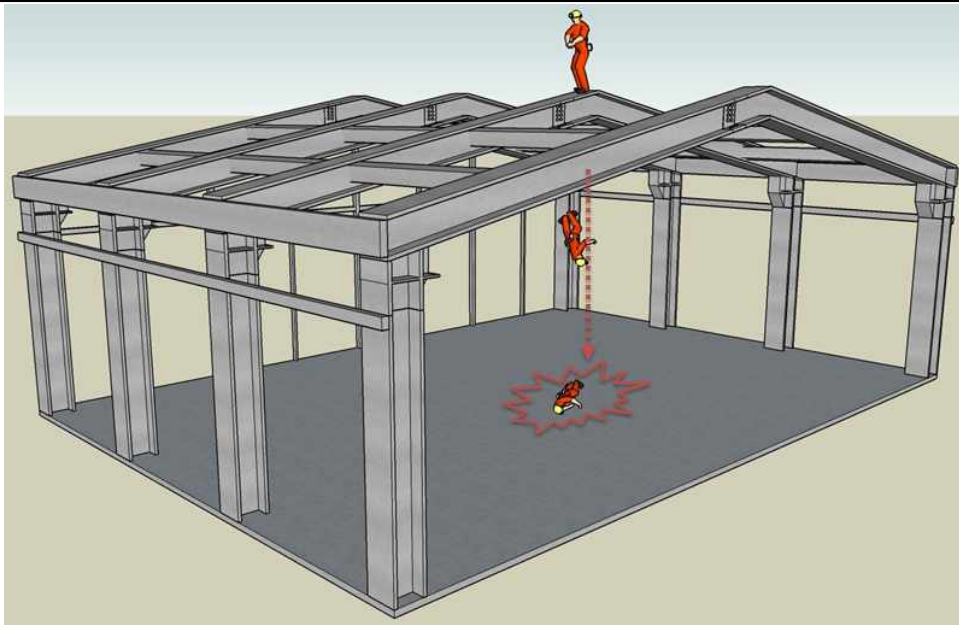
### 재 해 상 황 도

| 재해개요 | <ul style="list-style-type: none"> <li>○ 2017년 10월 28일(토) 12시05분경, 부산 기장군 일광면 소재 OO종합 건설(주)에서 시공중인 「OO 연구소 및 근생시설 신축공사」 현장에서</li> <li>○ 재해자가 연구동(B동)의 상부 철골 트러스 조립작업을 마치고 철골 트러스를 잡아주던 줄걸이를 해체한 후</li> <li>○ 다음 작업을 위해 철골 트러스 상부에서 이동하던 중 몸의 중심을 잃고 지상 약 7.5m 아래 콘크리트 바닥으로 추락하여</li> <li>○ 부산 해운대 OO병원으로 후송하였으나, 당일 14:05분경 사망한 재해임</li> </ul> | | |

- 철골 조립 작업 시 안전대 부착설비 설치 후 안전대 부착 철저
  - 철골 조립작업 시 근로자의 추락방지를 위하여 철골부재 조립 전 지상에서 안전대 부착설비 설치 후 인양하여 조립하고, 철골부재 상부에서 작업(또는 이동) 시 미리 설치된 안전대 부착설비에 안전대를 부착한 상태에서 작업(또는 이동)하여야 함.

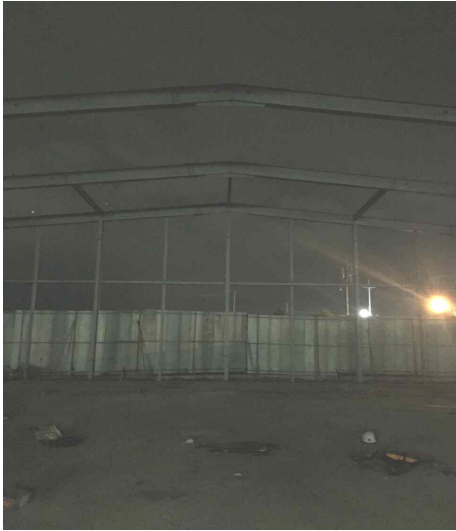
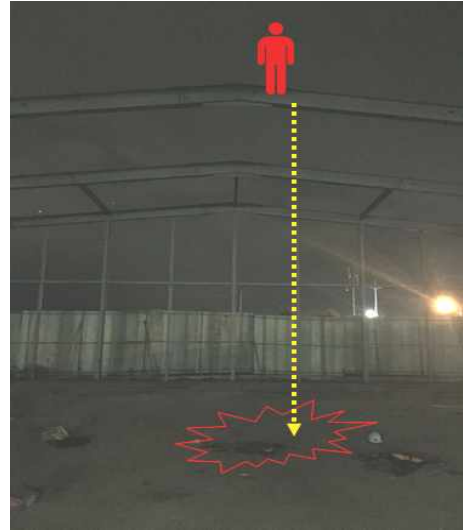
현장 전경(안전대 부착설비 및 안전방망 미설치)

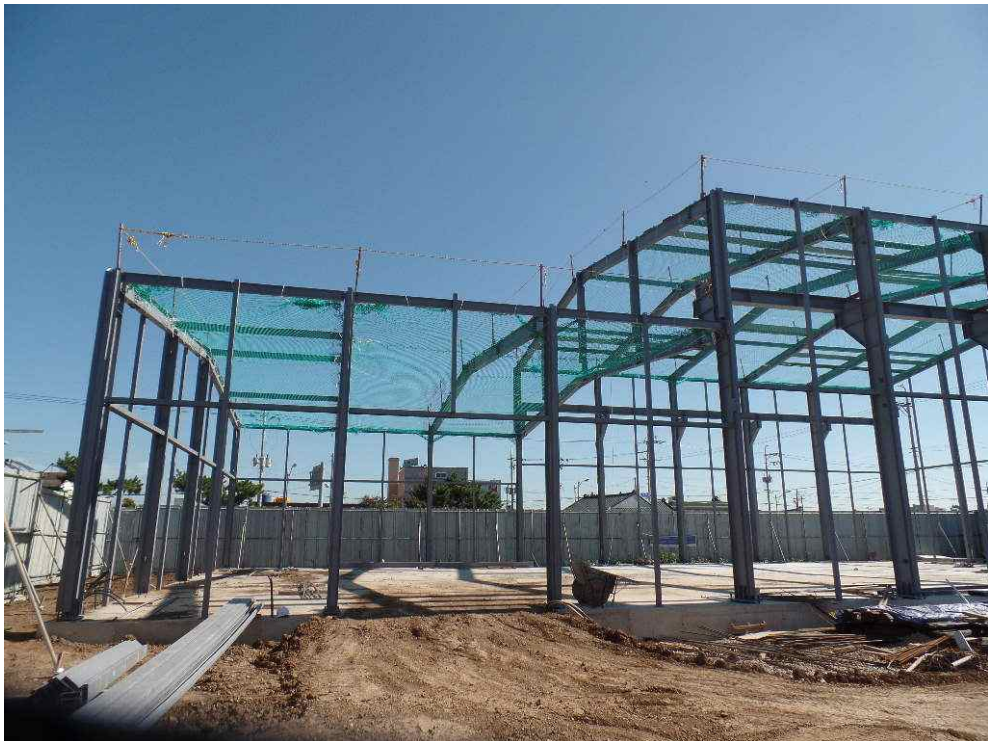
재해발생 후 안전대 부착설비 및 안전방망 설치 전경

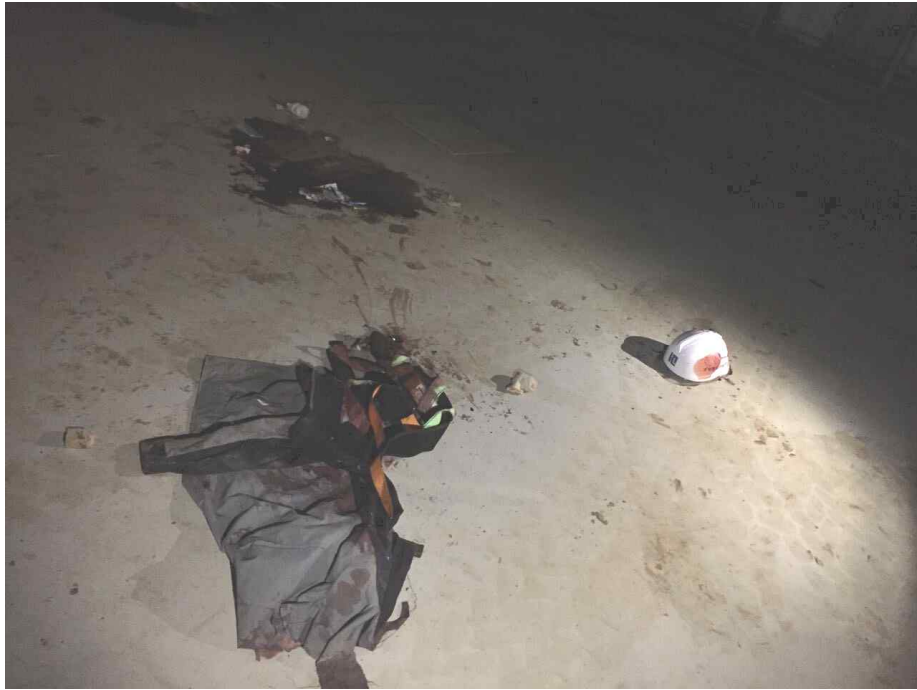
재해자가 착용한 안전모 및 안전대

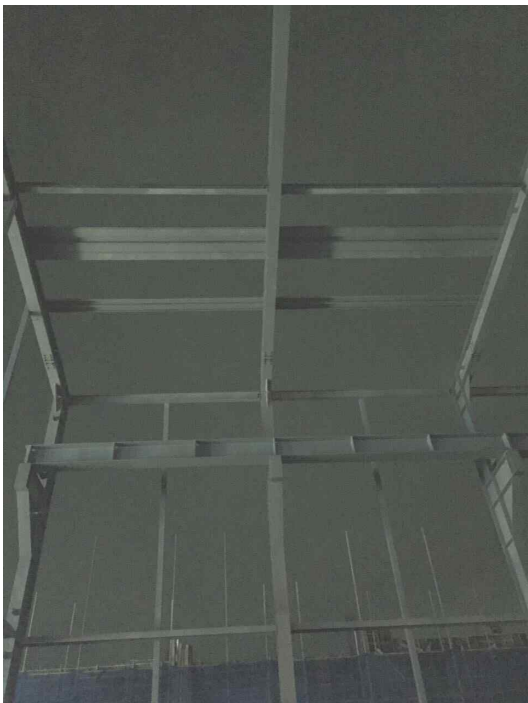
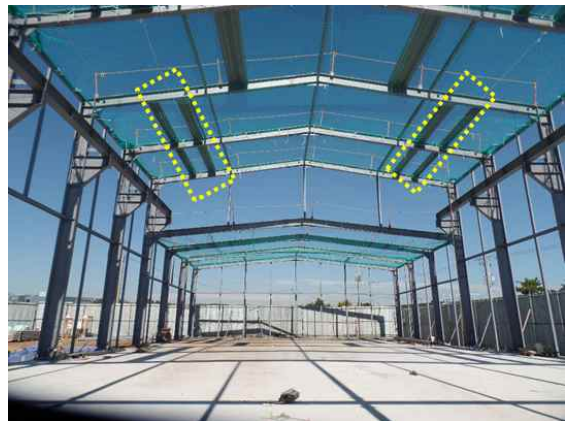
재해발생 당일 오전, 작업을 위해 운반한 C형강 자재
