# 최근 건설현장 사망사고 사례

## - 안전보건공단 충남지역본부 -

### 【 건설현장 사망재해 발생형태 (2019년 관내 사고사망자 기준) 】

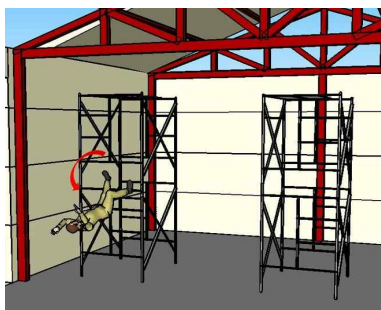
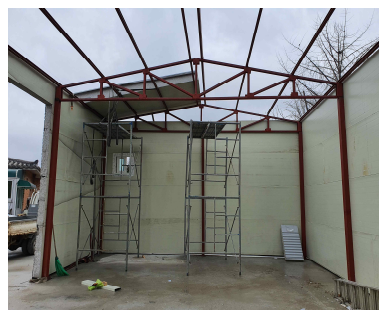
#### 〈 당진시 소재 〉

- 2020.03.02.(월) 12:15분경 창고 지붕 패널 설치 중 주틀의 승 · 하강용 디딤대가 엇갈리게 설치된 이동식비계(2단)를 내려 오다 떨어짐 (H≒1.7m)

- 【 예방대책 】
- ① 이동식비계 사용 시 안전기준에 적합한 구조의 승강용사다리를 견고하게 설치
  - ② 안전모(턱끈 체결) 지급 및 착용조치 철저

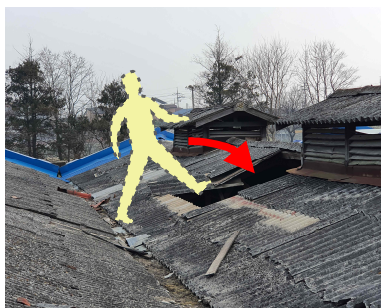
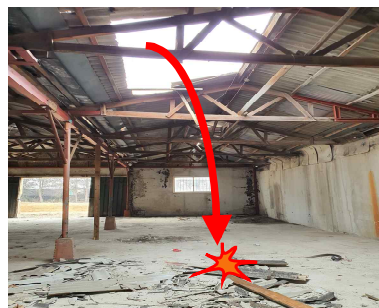
#### 〈 아산시 소재 〉

- 2020.03.14.(토) 13:45분경 공장 보수를 위해 슬레이트 지붕에서 실리콘 작업 중 노후가 심한 슬레이트가 파손되면서 떨어짐 (H≒4.5m)

- 【 예방대책 】
- ① 강도가 약한 슬레이트 지붕에는 폭 30cm 이상 발판 또는 추락방호망 등 설치
  - ② 개인보호구(안전모, 안전대) 지급 및 착용조치 철저

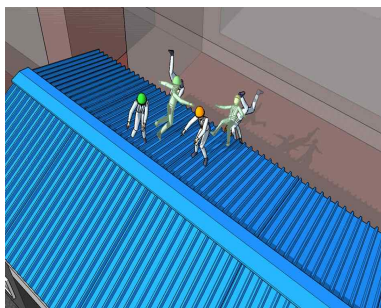
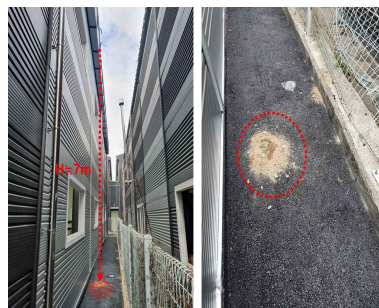
#### 〈 예산군 소재 〉

- 2020.03.26.(목) 08:08분경 공장 경사지붕 실링작업 중 작업자 1명이 미끄러지면서 떨어져 부상 당하고, 1명이 손을 잡아주기 위해 시도하다 함께 떨어져 사망 (H≒7.0m)

- 【 예방대책 】
- ① 지붕에서 작업 시 안전대 부착설비 설치 등 추락방지조치
  - ② 개인보호구(안전모, 안전대) 지급 및 착용조치 철저
