# 업종별 재해예방 매뉴얼

## - 비금속광물제품 · 금속제품 제조업 -

2018. 4.

◆ 이 매뉴얼은 안전보건공단 경북동부지사에서 제조업 재해다발 업종 사업장의 최근 5년간 발생한 산업재해 원인을 분석하여, 재해예방대책을 제시한 자료이오니 관내 동종업종 사업장의 산업재해예방에 활용하시기 바랍니다.

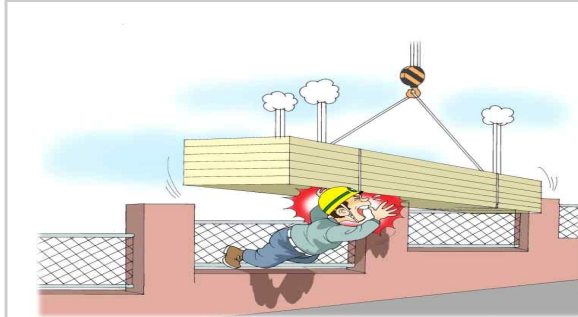
① 방호장치 미설치 및 기능불량으로 물체에 맞음

- 과부하 방지장치 등 크레인 방호장치 설치 및 기능유지
- 크레인 상부레일의 점검통로 확보, 안전대걸이 설치 및 안전대 착용
- 손상되거나 부식되지 않은 적절한 와이어로프 사용, 혹 해지장치 설치 및 전용 달기구 사용
- 인양물 운반구간에는 근로자의 출입금지 조치

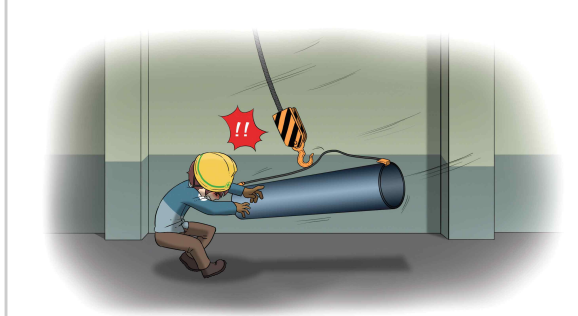
③ 중량물 인양 중 와이어로프 파단 및 줄걸이 용구 이탈로 맞음

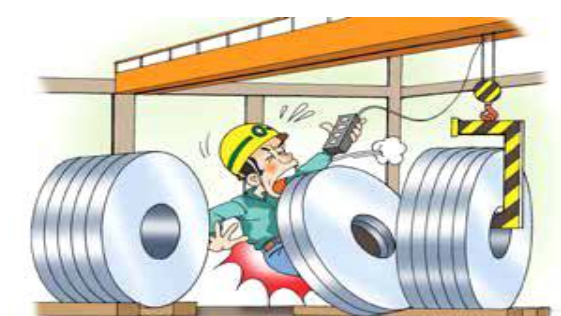
④ 인양물 운반구간에 근로자 접근으로 부딪힘

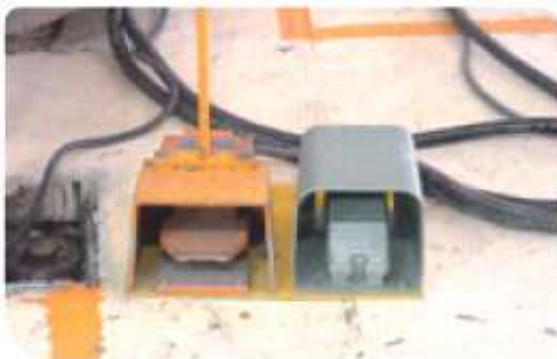
Foot Switch 방호덮개

- Foot Switch 방호덮개 설치
- 위험상황발생 시 작업자 위치에 비상정지스위치를 설치하여 램 하강 방지
- 절곡기 후면 방호울 설치 및 출입금지 조치
- 2인 작업 시 발판스위치 오작동 예방을 위한 신호방법을 정하고 정확히 준수토록 교육 실시
- 소음성 난청 예방을 위한 귀마개 등 개인보호구 착용

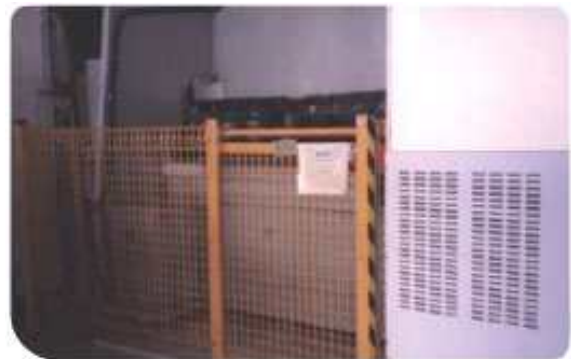
후면 방호울 설치

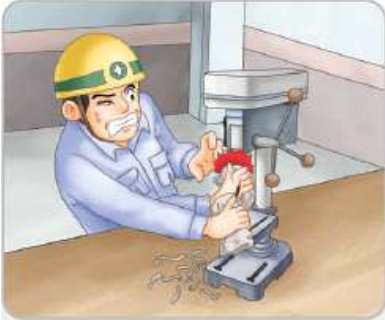
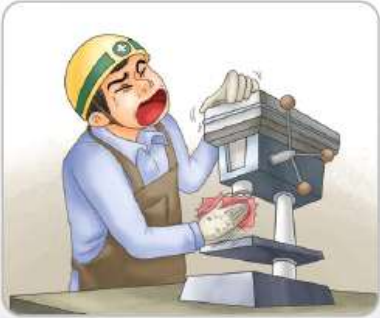
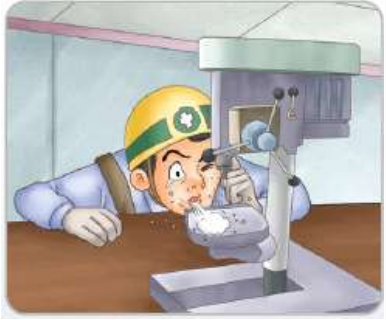
| <p>① 피가공물의 드릴 작업 상태를 확인하기 위해 맨손으로 만지다 베임</p> | <p>② 면장갑을 착용하고 작업 중, 회전 드릴 날에 말림</p> | <p>③ 보안경을 착용하지 않은 상태에서 작업 중 칩이 작업자의 눈에 들어감</p> |

- 드릴날 교체의 편리성을 위해 180° 위로 젖혀지는 형태의 방호덮개 설치
- 고정대에 안내홈을 만들고 바이스를 장착
- 회전 드릴날의 회전정지 장치
- 칩 제거 시 전용의 브러쉬를 사용하여 제거
- 장갑 착용 시 손에 밀착되는 가죽으로 된 재질의 안전장갑 착용
- 칩 비산 시 눈을 보호할 수 있는 보안경 착용

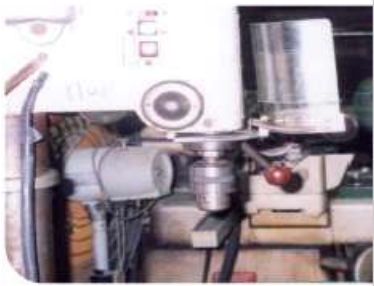
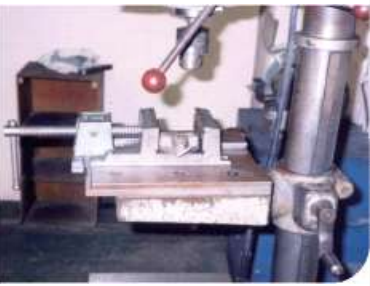
| <p>드릴날 방호덮개</p> | <p>바이스 고정대</p> | <p>바이스 체결 모습</p> |

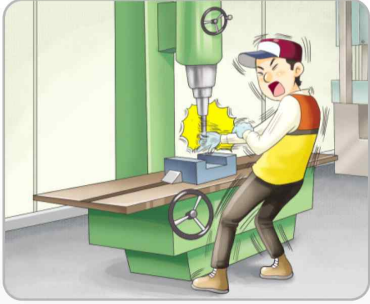
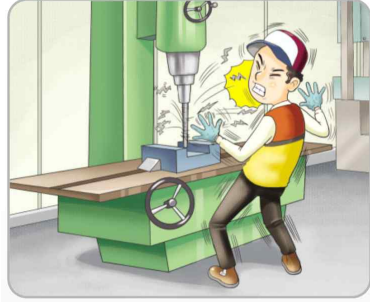
| <p>① 가공작업 확인 중 회전 하는 날에 감김 · 끼임</p> | <p>② 작업발판을 헛디려 넘어짐</p> | <p>③ 밀링작업 중, 절삭 칩이 튀어서 절단 · 베임 · 찰림</p> |

- 작업 시 면장갑 착용을 금지하고, 작업자의 손에 밀착이 잘 되는 가죽제 등의 장갑 착용
- 작업 중 가공 상태 확인은 기계를 정지시키고 실시
- 작업발판에 미끄럼 방지조치 및 미끄럼방지 안전화 착용
- 작업 시 보안경 및 안전화 착용

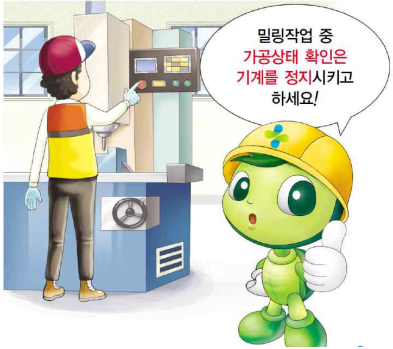
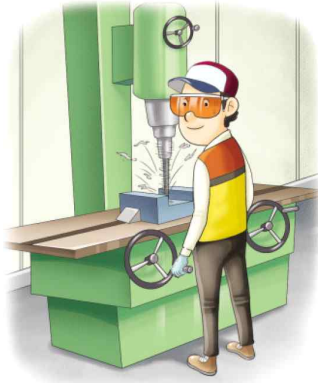
| <p>기계정지 후 가공 상태 확인</p> | <p>발판 미끄럼 방지조치</p> | <p>작업 전 보안경 착용</p> |

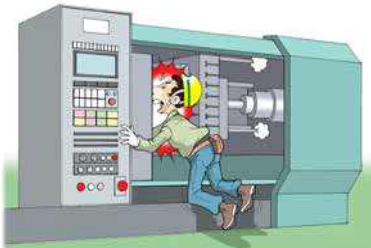
| | 재해사례 | 예방대책 |
|---|---|---|
| ① | <br>사출기 안전문 하부로 들어가<br>떨어진 제품을 줍던 중 왕복<br>이동하던 사출성형기 이동형판과<br>사출성형기 프레임 사이에<br>머리가 끼임 | -사출형성기 안전문 하부에<br>방호조치 실시<br>-정비 등의 작업시 운전정지 및<br>불시가동 방지조치 |

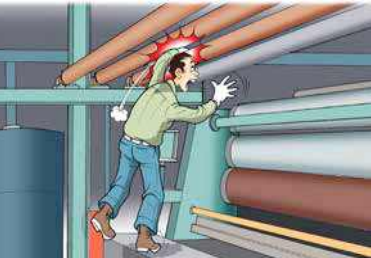
| | 재해사례 | 예방대책 |
|---|---|---|
| ② | <br>텐터기의 원단가공 상부 가이드<br>롤러 상태 확인 작업 중 투입<br>중인 원단과 가이드 롤러에<br>끼임 | -롤러 끼임 위험 부위에 방호<br>조치 실시<br>-제품 확인 및 이물질 제거 등의<br>작업 시 운전정지 철저 |

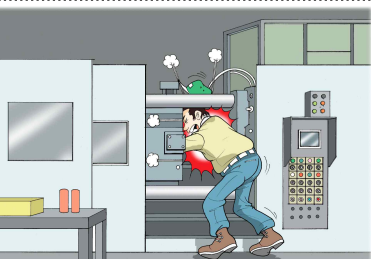
| | 재해사례 | 예방대책 |
|---|---|---|
| ③ | <br>다이캐스팅 기계 내부의 타이버를<br>밟고 금형 사이에 올라가 기계<br>점검, 정비작업 중 기계가 작동<br>되어 금형 사이에 끼임 | -게이트가드 연동장치 설치<br>-끼임 가능성이 있는 설비의<br>정비·검사·수리 등의 작업을 할<br>경우 운전(전원)을 정지(차단)<br>하고 전원스위치의 키를 빼고<br>안전하게 작업 실시 |

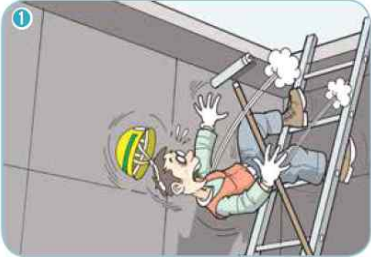
| | 재해사례 | 예방대책 |
|---|---|---|
| ① | <p>약 4.4m 건물에서 이동식 사다리(A형 접이식)를 이용해 옥외 천장에 있는 전등 교체 작업을 하던 중 중심을 잃고 사다리에서 떨어짐</p> | <p>-넘어짐 방지 버팀대, 접이방지 고정쇠 설치</p> <p>-사다리 작업시 2인 이상 조 편성하여 작업 실시</p> <p>-안전모 지급 및 착용 철저</p> |

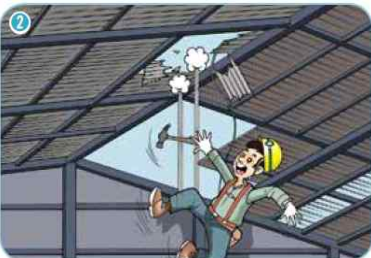
| | 재해사례 | 예방대책 |
|---|---|---|
| ② | <p>공장지붕의 누수되는 부분을 확인하기 위해 지붕에 올라가 누수부위 점검 중 PVC 재질의 채광용 썬라이트 부위를 밟아 썬라이트가 깨지면서 8m 아래의 공장바닥으로 떨어짐</p> | <p>-폭 30cm 이상의 발판을 설치</p> <p>-2m 이상의 고소작업시 안전모, 안전대를 지급 및 착용 철저</p> <p>-작업시작전 썬라이트 부위 등 위험요인을 미리 숙지한 후 작업방법을 결정하고 전문 수리공에게 맡김</p> |

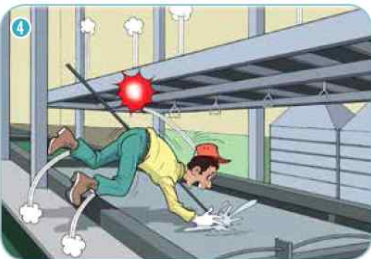
| | 재해사례 | 예방대책 |
|---|---|---|
| ④ | <p>도장장치 가동 상태에서 깊이 2.1m 도장조 내부에 떨어져 있던 도어부품 소재를 갈고리를 이용하여 고집어내는 작업중 하강하는 엷다운 테라스에 부딪쳐 도장조에 떨어짐</p> | <p>-도장라인 끝단부 등 근로자가 떨어질 위험이 있는 장소에 안전난간 설치</p> <p>-정바·청소·검사수리 등 작업 시 기계의 운전을 정지</p> |

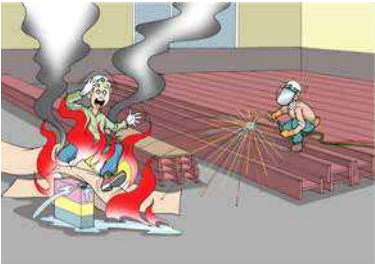
| | 재해사례 | 예방대책 |
|---|---|---|
| ② | <br>유로품을 재생하는 공장 도색라인 내부에 인화성 증기가 체류한 상태에서 동료작업자가 인접장소에서 용접작업을 하던 중 용접 불티가 도색라인으로 떨어지면서 화재·폭발 | - 용접작업시 인화성물질을 제거하거나 용접불티가 비산되지 않도록 불꽃비산방지 조치 실시<br>- 도색장소와 용접장소는 서로 충분히 이격<br>- 통풍 및 환기 조치 |

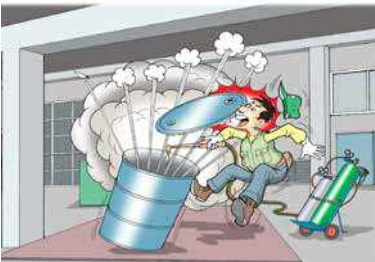
| | 재해사례 | 예방대책 |
|---|---|---|
| ③ | <br>공장 내에서 철재를 담는 용기를 만들기 위해 MEK(메틸에틸 케톤)가 들어있는 빈 드럼통 상부를 산소용접기로 절단하던 중 드럼통 내부에 잔류된 인화성 증기가 점화·폭발 | - 인화성 물질의 잔류 상태 확인 및 잔류 인화성 물질 제거 후 작업 실시 |

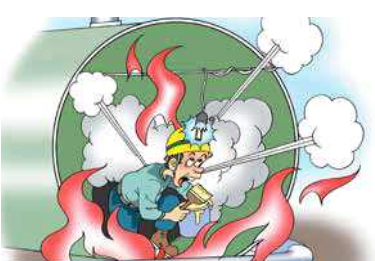
| | 재해사례 | 예방대책 |
|---|---|---|
| ④ | <br>증류수 저장탱크 보수작업 중 인화성가스가 충전된 액체를 뿌리며 탱크 내부 청소작업과 동시에 하부에서 용접작업 중 개방된 배출배관을 통해 누출된 가스에 용접불꽃이 착화되어 탱크내부로 급속히 확산된 화염에 화상 | - 인화성 액체의 증기, 인화성 가스가 존재하여 화재·폭발할 우려가 있는 장소는 통풍·환기 조치<br>- 화기작업허가 및 현장확인 등 안전작업절차에 의한 안전작업 실시 |

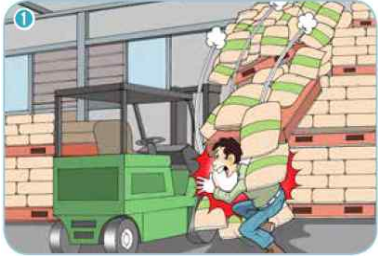
| | 재해사례 | 예방대책 |
|---|---|---|
| ① | <p>1.5톤 지게차를 사용하여 압출공정 원료인 저밀도 폴리에틸렌 등을 마대로 운반하던 중 무너진 원료에 맞음</p> | <p>-화물 적재기준 준수</p> <p>-펠릿 적재시 펠릿 적재대 활용 권장</p> <p>-화물이 무너지거나 화물이 떨어질 위험이 있는 장소에 근로자 접근 금지</p> |

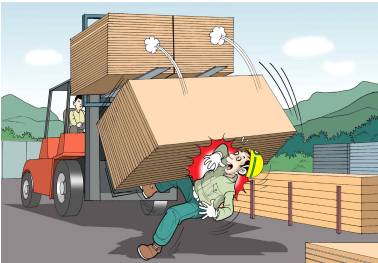
| | 재해사례 | 예방대책 |
|---|---|---|
| ② | <p>공장내 지게차가 화물을 싣고 이동하던 중 재해자가 지게차 옆으로 다가와 위로 올라가라고 신호하여 지게차 운전자가 기어를 변속하여 가속기를 밟는 순간 지게차가 흔들리면서 적재하고 있던 화물이 낙하하여 재해자가 맞음</p> | <p>-화물이 붕괴되거나 낙하하지 않도록 화물을 로프 등으로 고정</p> <p>-지게차 화물적재시 편하중이 생기지 않도록 적재</p> <p>-지게차 운행하는 주요구간에 지게차 통로표시 및 근로자 임의 출입 통제</p> |

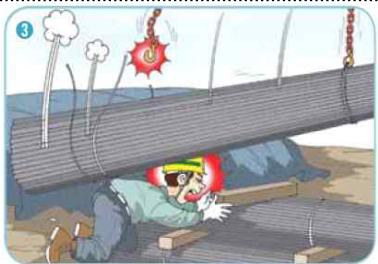
| | 재해사례 | 예방대책 |
|---|---|---|
| ③ | <p>공장 통로에 적재되어 있는 약2톤의 철판 묶음을 천장 크레인을 이용하여 적재장으로 운반중 섬유벨트가 끊어지면서 떨어지는 철판 묶음에 맞음</p> | <p>-손상된 섬유벨트 사용 금지</p> <p>-위험지역 출입제한 등 안전작업 실시</p> <p>-날카로운 철판묶음 모서리 보호조치, 화물의 무게중심에 맞는 적정 걸이방법으로 개선</p> |

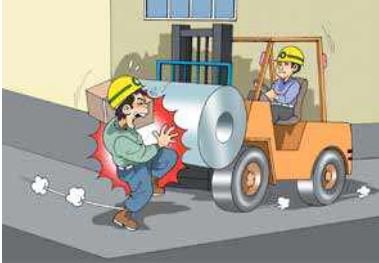
| | 재해사례 | 예방대책 |
|---|---|---|
| ① | <p>제품이 담긴 스틸박스 적재함 (1,080kg)을 지게차를 이용하여 창고로 운반 중 보행 중이던 피해자가 부딪힘</p> | <p>-보행자용 출입구 및 보행통로 확보<br/>-운전자 시야를 가리지 않도록 화물적재 및 대형 적재를 운반 시에는 후진하여 운행</p> |

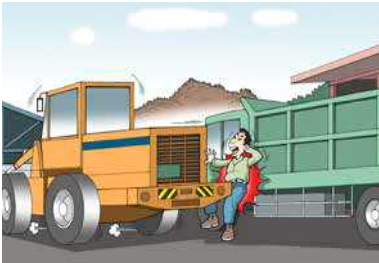
| | 재해사례 | 예방대책 |
|---|---|---|
| ② | <p>작업자가 가축분 퇴비를 교반동에서 숙성동으로 운반 작업을 하는 로더의 작업구역 내에서 덤프트럭 운반 중 후진하는 로더에 부딪힘</p> | <p>-무자격자에 의한 로더 운전 금지<br/>-위험장소 근로자 출입제한 등 안전조치 실시<br/>-작업유도자를 배치하고 유도자의 신호에 따라 작업 실시</p> |

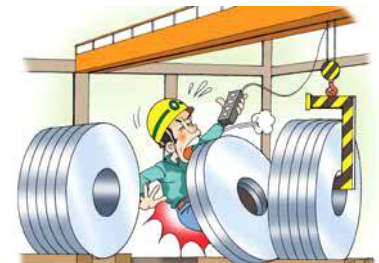
| | 재해사례 | 예방대책 |
|---|---|---|
| ④ | <p>크레인을 이용하여 자재를 싣는 작업 중 자재가 크레인 조작자를 강타하여 부딪힘</p> | <p>-편심이 발생하지 않도록 수직으로 인양<br/>-무선리모콘 사용 등 작업자가 근접하지 않도록 조치<br/>-작업계획서 작성 및 준수 철저<br/>-화물 형상 등을 고려한 안전 수칙 준수 철저</p> |

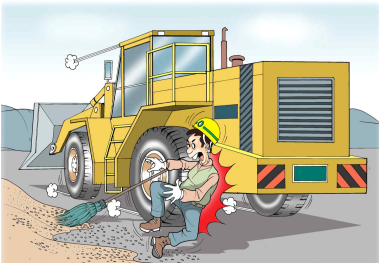
| | 재해사례 | 예방대책 |
|---|---|---|
| ④ | <p>부두 야적장에서 곡물 하역물의 하역 상자작업이 실시된 야적장에 투입되어 동료 작업자와 함께 삽·빗자루 등을 사용하여 바닥에 떨어진 곡물을 청소·정리하는 작업 중 후진하는 로더 바퀴에 깔림</p> | <p>- 근로자 출입금지 조치 실시</p> <p>- 차량계 건설기계 작업시 작업 계획서를 작성하여 근로자를 주시 및 작업 실시</p> <p>- 로더 후방카메라 설치 등 추가적인 안전장치설치(권장)</p> |

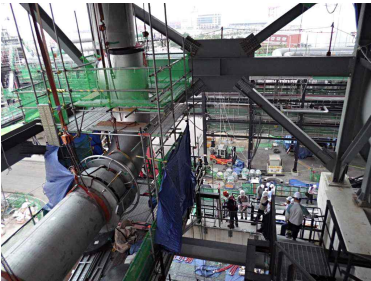
| | 재해사례 | 예방대책 |
|---|---|---|
| ① | <p>배관 용접작업시 퍼지(Purge) 용도로 사용된 아르곤 가스에 의한 질식 사망</p> | <ul style="list-style-type: none"> <li>- 불활성가스로 퍼지(Purge)된 배관내부 확인시 환기 실시</li> <li>- 밀폐공간 출입금지 조치</li> <li>- 불활성가스로 치환된 배관 내부 확인시 산소농도 측정</li> <li>- 작업자 안전보건교육 실시</li> </ul> |

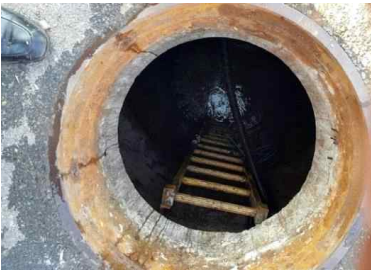
| | 재해사례 | 예방대책 |
|---|---|---|
| ② | <p>하수관거 정비작업을 위해 근로자(1명)가 맨홀 내부 점검 후 올라오던 중 산소결핍(또는 유해가스 중독 추정)으로 의식을 잃고 추락하였고, 이를 목격한 동료 근로자(1명)가 구조 도중 의식을 잃고 추락</p> | <ul style="list-style-type: none"> <li>- 산소 및 유해가스 농도 측정</li> <li>- 환기 실시</li> <li>- 출입금지 표지 설치 및 안전 장비 구비</li> <li>- 감시인 배치, 작업자와의 연락체제 구축</li> <li>- 작업자 안전보건교육 실시</li> </ul> |

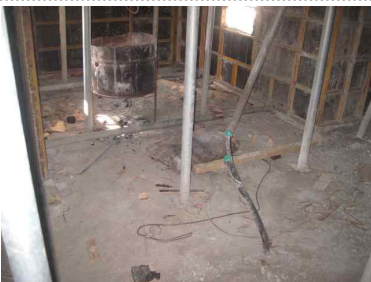
| | 재해사례 | 예방대책 |
|---|---|---|
| ③ | <p>신축공사 현장의 옥탑 기계실에서 근로자 2명이 콘크리트 타설 작업 후 양생을 위해 갈탄 교체 작업 중 일산화탄소 가스에 중독 사망</p> | <ul style="list-style-type: none"> <li>- 유해가스 농도 측정 철저</li> <li>- 밀폐공간작업시 개인보호구 지급 및 착용</li> <li>- 감시인 배치 및 환기 실시</li> <li>- 밀폐공간보건작업프로그램 철저히 이행</li> </ul> |
