동절기 건설현장 안전보건 길잡이

2020. 11.

KOREA OCCUPATIONAL
SAFETY & HEALTH AGENCY

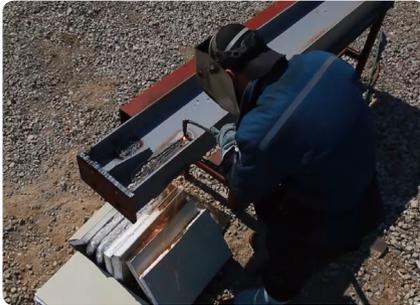
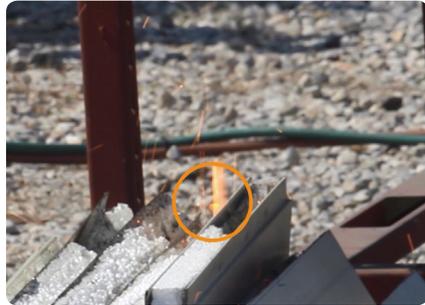
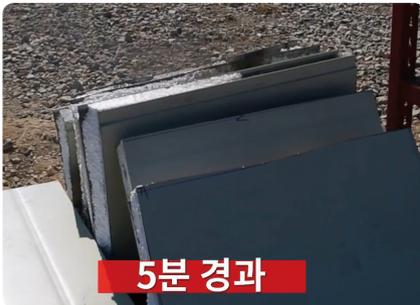
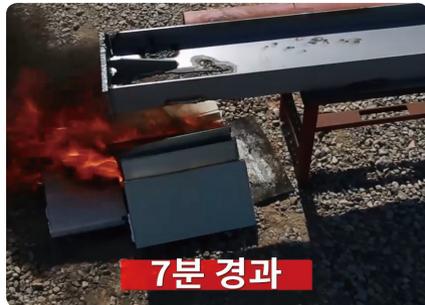
[용접·용단 작업 시 가연물에 비산된 불티에 따른 화재 발생과정]

용접·용단 불티가 단열재 내부에 들어가면, 일정부분 훈소*의 형태(연기발생)로 진행되다가, 충분한 산소의 공급과 축열 등으로 온도가 상승되는 경우 화재로 확산될 수 있음

1. 용단작업 시작

2. 용단불티 가연물(단열재 등)에 비산

3. 가연물에서 연기 발생(훈소 진행)

4. 유염연소로 전환→ 화재발생

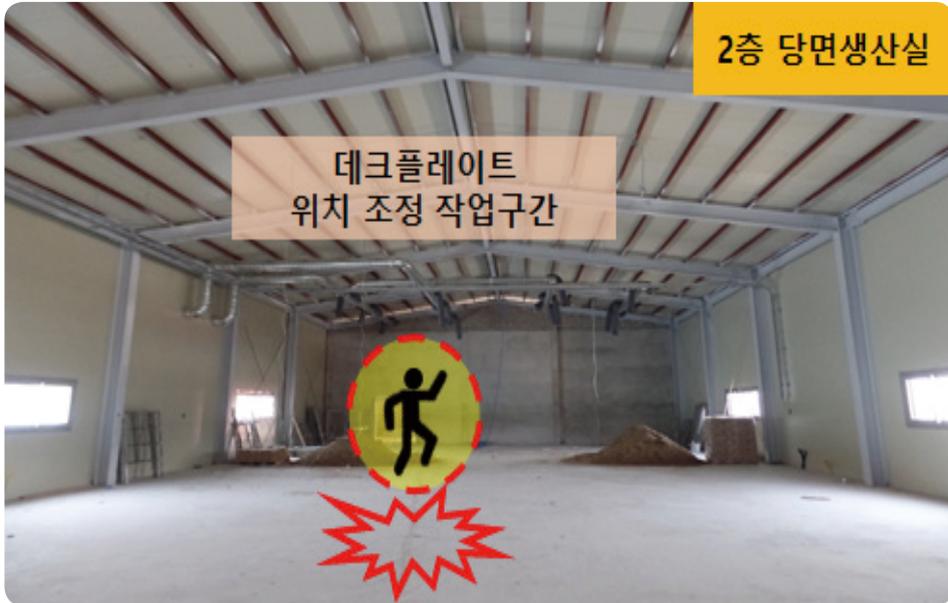
[사진 1] 재해자 작업 장소(지상 2층 당면생산실)

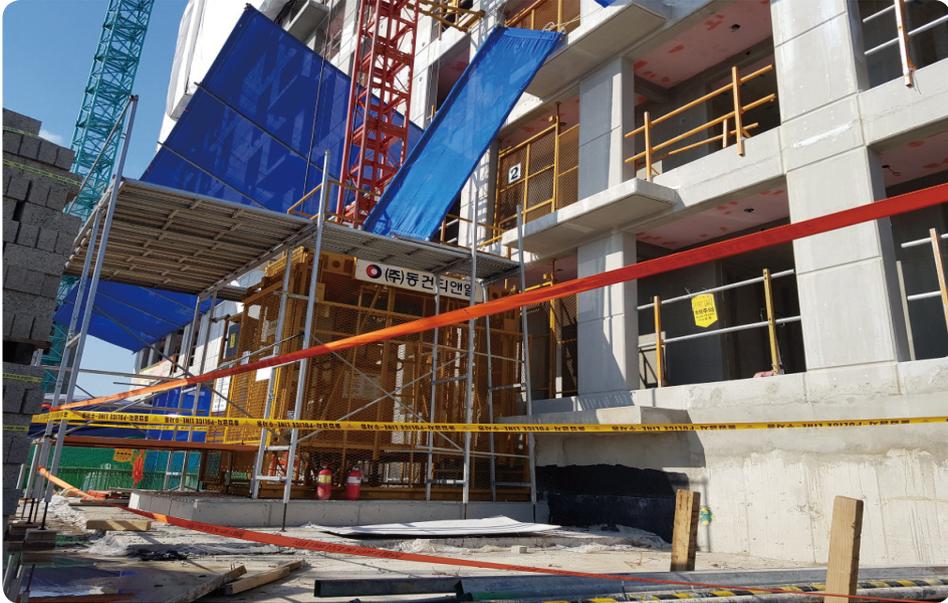
[사진 1] 재해자가 설치 중이던 낙하물 방지망, 재해자 추락 지점

- 추락장소에 대한 추락방지 조치
 - 사업주는 떨어질 위험이 있는 에어컨 실외기 설치용 바닥에서 낙하물 방지망 설치작업을 하는 경우에는 바닥 단부에 안전난간을 설치하거나 안전대를 안전대 부착설비에 걸어 사용하도록 하는 등의 조치를 하여야 함.
- 현장제작 달기구(혹) 금지
 - 사업주는 약 30kg의 낙하물 방지망을 양중하는 경우 달기구로부터 낙하물 방지망 (시스템형)이 벗겨지지 않도록 해지장치가 설치된 구조의 달기구를 사용하여야 함.

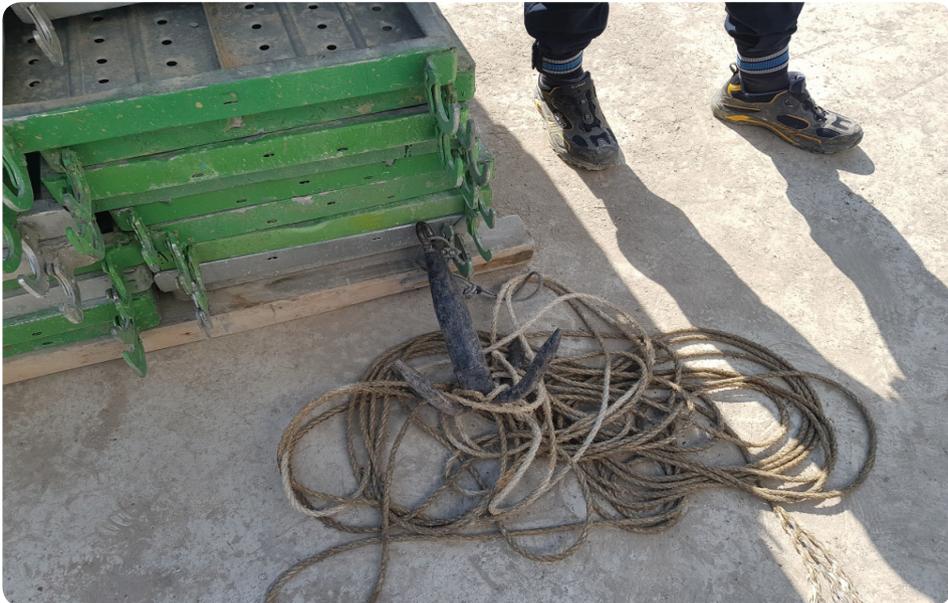
[사진 2] 인양에 사용된 달기구(현장제작 흑)

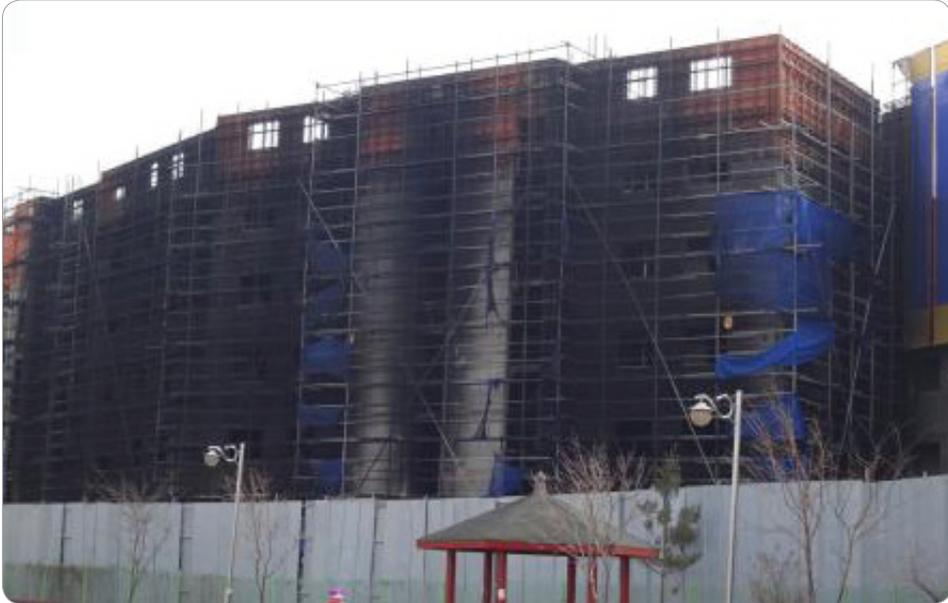
[사진1] 재해발생현장 전경(외부 비산방지망 소실)

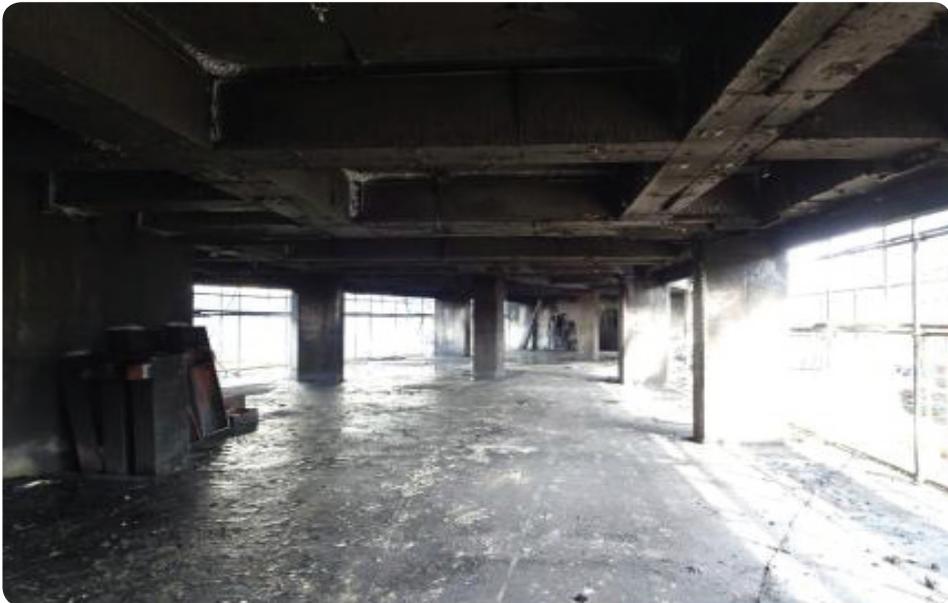
[사진2] 화재발생장소 (1층 천장 보온재 전소)

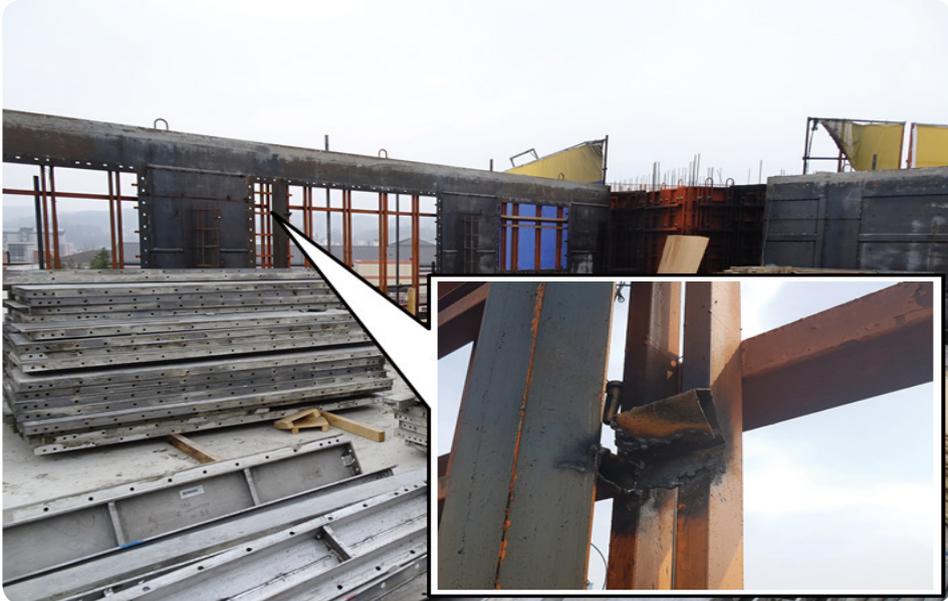
[사진 3] 작업장소 및 용단 대상 (6층 강품 수평부재)

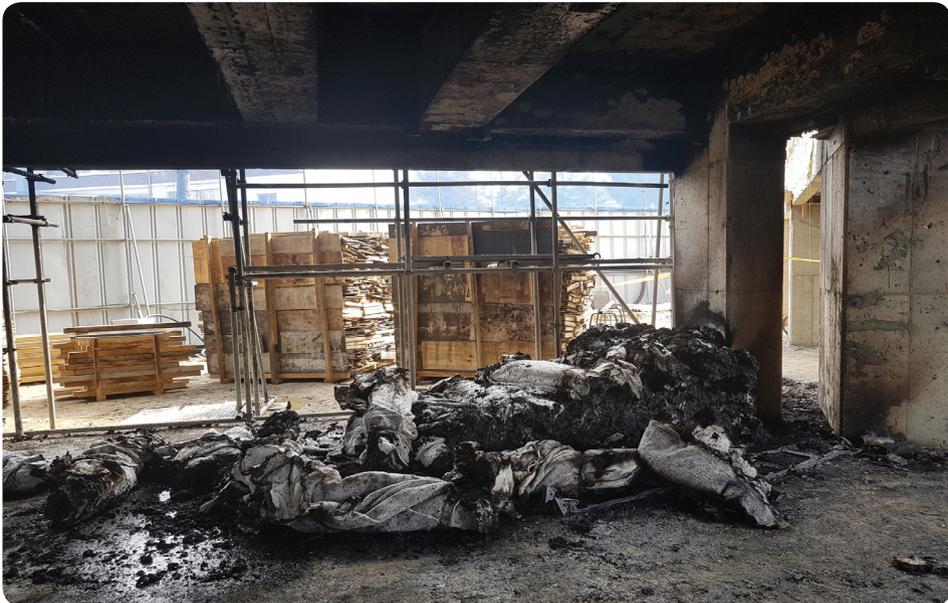
[사진 4] 최초 가연물(1층에 쌓여있던 단열재 더미)

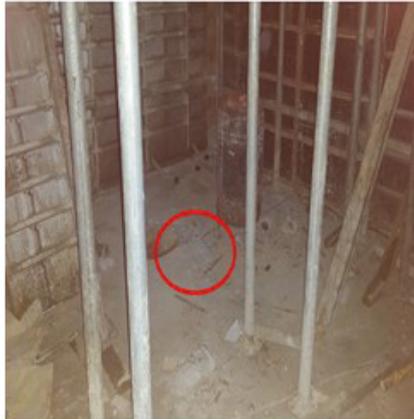
재해 상황도

공사명	○○ 건설 아파트 신축공사	발생일시	2019. 2. 10.(일) 09:45경(추정)
재해형태	중독·질식	재해정도	사망 1명
소재지	서울특별시 영등포구	공사규모	지하3층, 지상12~29층, 12개동
재해개요	2019. 2. 10.(일) 09시 45분경(추정) 서울특별시 영등포구 소재 ○○아파트 건설공사 현장 101동 옥탑 2층에서 피재자가 콘크리트 타설 후 보온양생용으로 피워놓은 드럼난로의 코코넛탄이 연소되며 발생한 일산화탄소에 의해 중독·질식 사망하여 쓰러져 있는 것을 2019. 2. 10.(일) 20시 25분경 발견한 재해임

- 밀폐공간 작업 전 산소 및 유해가스 농도 측정
- 밀폐공간 작업장소 감시인 배치
- 밀폐공간 작업 전·작업 중 환기 지속 실시
- 밀폐공간 작업 시 공기호흡기 또는 송기마스크 착용
 - 밀폐작업시 작업 전과 작업 중 적정공기 상태가 유지되도록 환기하거나, 환기가 매우 곤란한 경우 공기호흡기 또는 송기마스크를 착용
- 밀폐공간 작업 프로그램을 작동
 - 밀폐공간 작업허가서 작성 등 밀폐공간 작업프로그램을 작동
- 코코넛탄 제조사의 유해성정보 제공

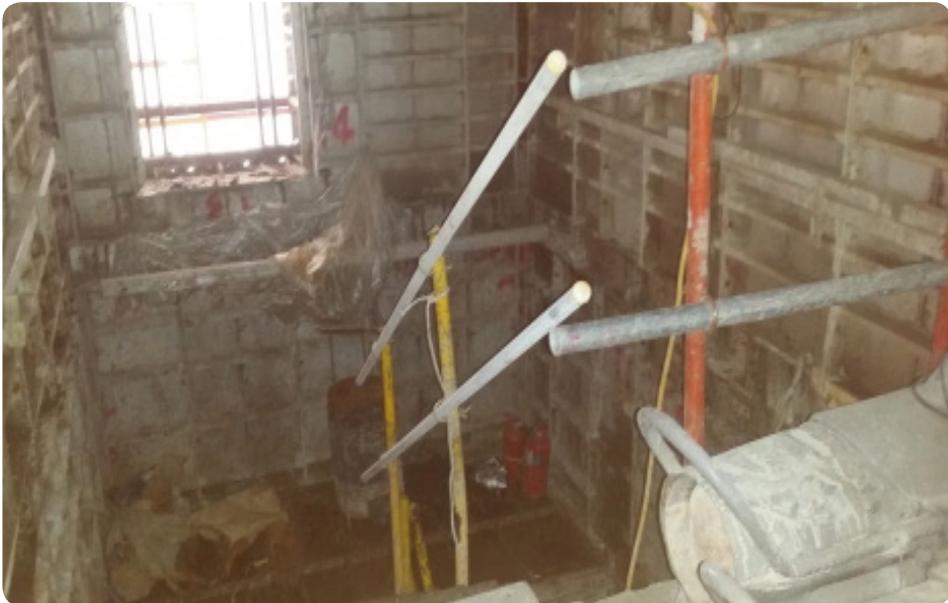
[사진2] 계단참에 설치된 드럼 난로

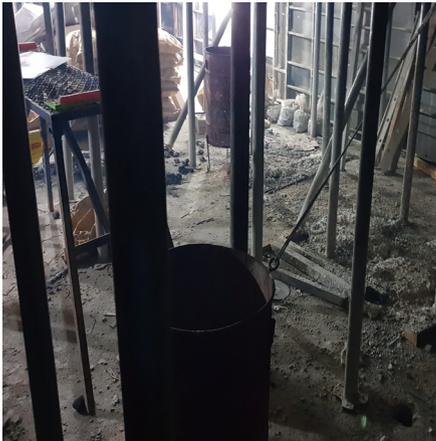
재해 상황도

공사명	○○ 건설 공동주택 신축공사	발생일시	2019. 1. 15.(화) 23:00경(추정)
재해형태	중독·질식	재해정도	사망 2명
소재지	경기도 시흥시	공사규모	지하4층, 지상39~49층, 10개동
재해개요	2019. 1. 15.(화) 23:00경(추정) 경기도 시흥시 소재 공동주택 신축현장 아파트 옥탑2층에서 피재자 2명이 콘크리트 타설 후 보온양생용으로 피워놓은 드럼난로의 숯탄 보충작업을 하던 중 숯탄이 연소되며 발생한 일산화탄소에 의해 중독·질식 사망하여 쓰러져 있는 것을 2019. 1. 16.(수) 오전 06:30경 발견한 재해임

착화된 드럼 숯탄 난로

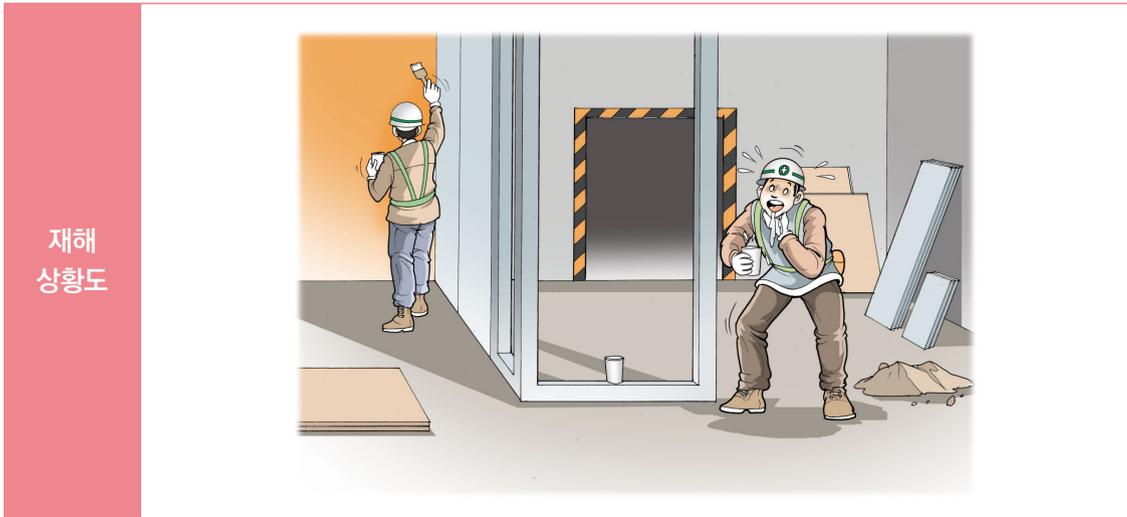
공사명	○○아파트 재건축	발생일시	2017. 2. 21(화) 10:15경
재해형태	중독	재해정도	사망 1명
소재지	서울시 서초구	공사규모	지하2층, 지상35층, 7개동
재해개요	2017. 2. 21(화) 서울시 서초구 소재 (주)○○건설 ○○아파트 재건축 현장 103동 1층 필로티 구간에서 협력업체 (주)○○ 소속 재해자(석공)가 바닥 석재 샘플시공을 위해 준비해둔 방동제를 음료로 오인하여 음용, 중독 사망한 재해임

- 방동제를 담은 전용의 소형 용기 사용 및 경고표지 부착
 - 작업장에서 사용하는 방동제와 같은 화학물질을 담은 용기는 소량을 덜어 담기에 용이한 전용의 소형 용기를 사용하고, 용기에는 반드시 경고표지를 잘 떨어지지 않는 방식으로 부착
 - 적정 장소에 물질안전보건자료(MSDS) 게시
 - 화학물질 관련 물질안전보건자료는 화학물질 취급 근로자가 쉽게 볼 수 있도록 보관 장소 또는 사용 장소와 같은 적당한 장소에 게시 또는 비치하여 유해·위험요인을 충분히 사전 숙지토록 하여야 함
 - 물질안전보건교육 실시
 - 방동제와 같은 대상 화학물질을 사용·운반하는 작업에 근로자를 배치한 경우 근로자가 화학물질의 유해성·위험성을 사전에 충분히 인식하도록 물질안전보건자료에 관한 사항을 사전 교육 철저

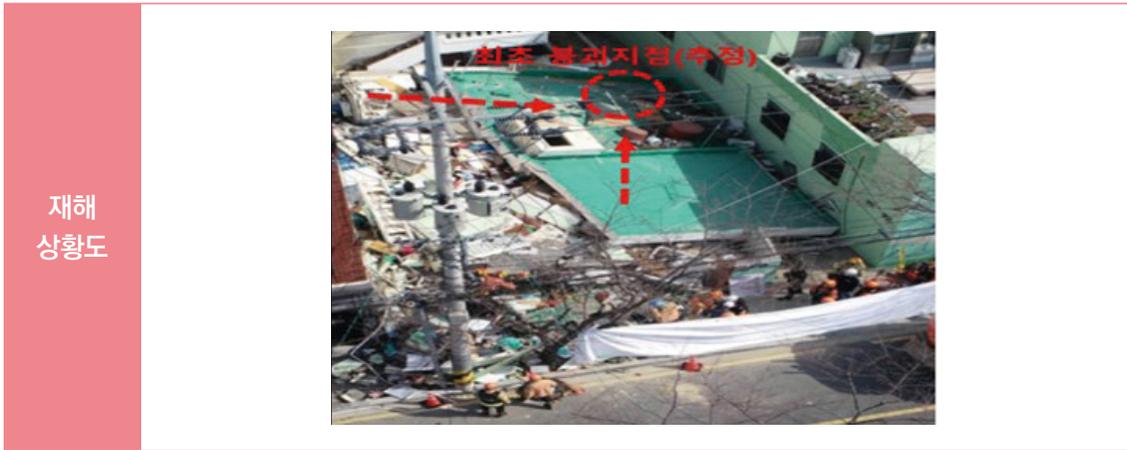
공사명	○○단독주택 용도변경공사	발생일시	2020. 2. 21.(금) 11:04경
재해형태	무너짐	재해정도	사망 2명, 부상 2명
소재지	부산 연제구	공사규모	지상2층(1층 용도변경)
재해개요	단독주택 용도변경공사 현장에서 지상 1층 용도변경을 위한 내부 작업 중 주택이 붕괴되면서 5명이 매몰되어 피재자 2명이 사망하고, 2명이 부상을 당한 재해임.

- 안전대책
- 해체작업 시 정확한 사전조사 실시
 - 건물 내부 내력벽 해체 등 해체작업 시 과거 내력벽의 해체 및 변경사항 등 구조변경 이력, 현재 내력벽의 위치 및 상태, 주요 구조부위의 균열 및 노후화 등 건물 구조안전에 대한 사전조사를 실시하고
 - 구조내력상 주요한 부분이 정확하게 반영된 상세 도면을 작성하는 등 사전조사 결과를 기록·보존해야 함
 - 해체 작업계획서 작성 및 준수
 - 사전조사 결과를 기반으로 해체작업에 따른 건물 전체에 대한 총괄적인 구조보강 계획, 세부 작업순서·방법 및 작업 진행 단계별 안전대책 등이 포함된 작업계획서를 작성하고 그 계획에 따라 작업을 해야 하며 작성한 작업계획서 내용을 해당 근로자에게 알려야 함
 - 내력벽 해체 시 구조 안전성 평가 실시
 - 내력벽 해체로 인해 건물의 내력저하 발생 및 편심, 하중 전이로 인한 미해체 벽체에 부가하중 발생 등으로 건물의 붕괴 위험이 있을 경우 구조 안전진단 등 안전성평가를 실시하여야 함
 - 내력벽 해체에 따른 건물의 붕괴 위험 방지를 위해 구조보강 지지대를 설치하는 경우 지지대 상세 설치방법 등은 관련전문가의 구조검토를 거친 방법으로 이루어져야 함

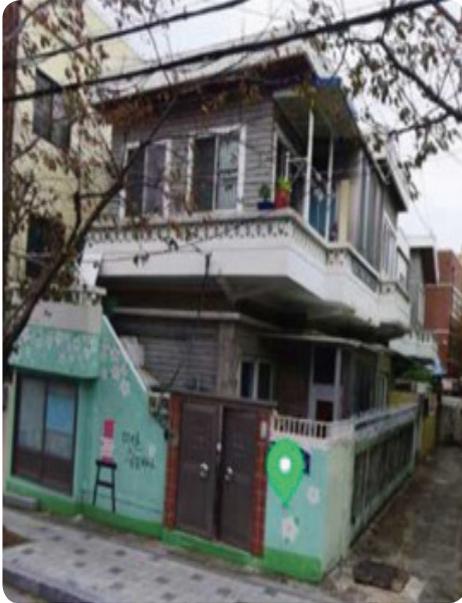
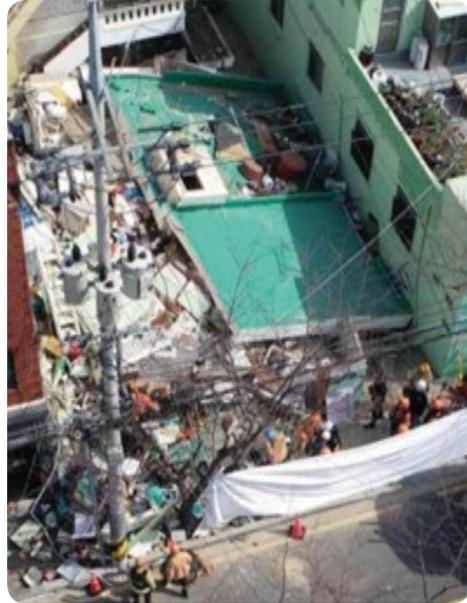
[사진 1] 사고주택 붕괴 전·후 모습

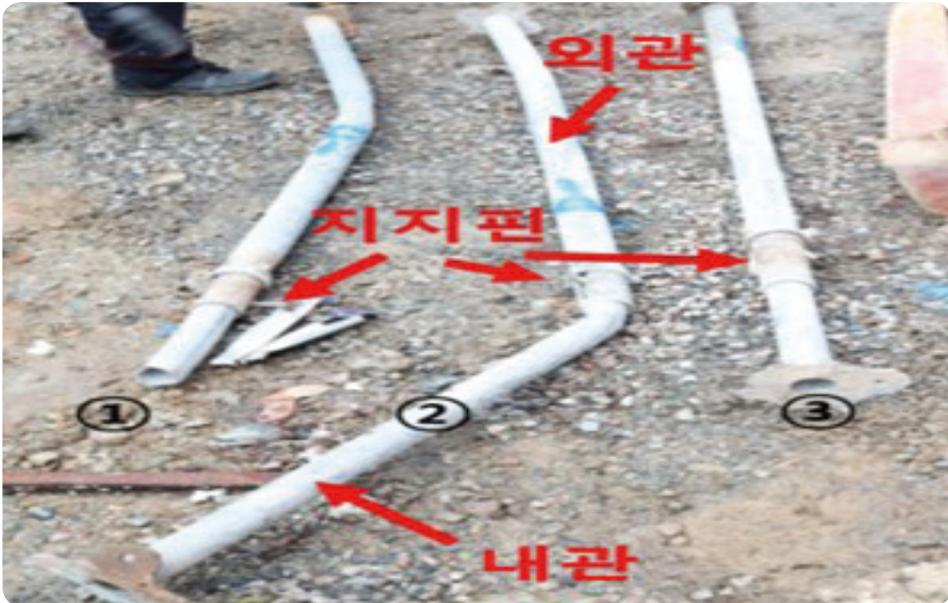
[사진 2] 방2 외부 구조보강 파이프서포트 모습

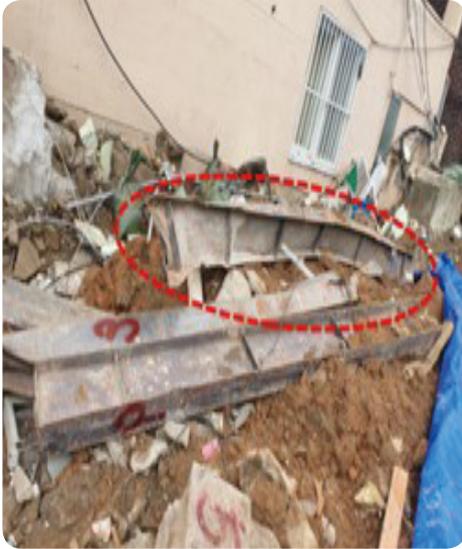
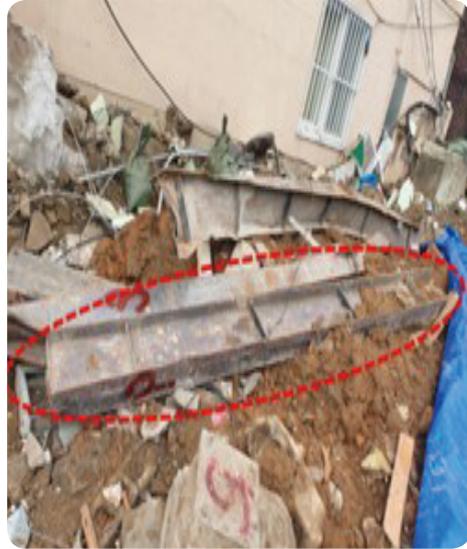
[상부 수평재]

[우측 기둥재]

[사진 3] 천장 슬라브 지지대 구성부재

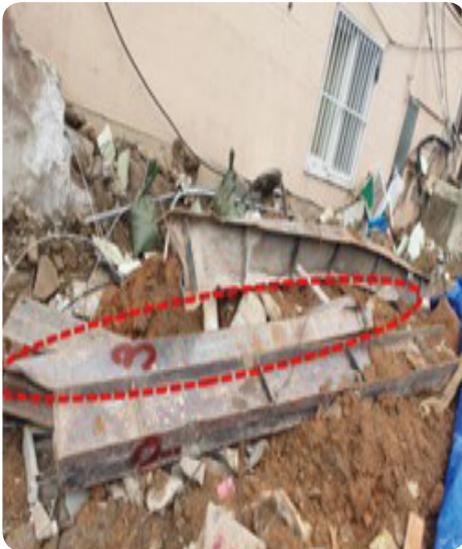
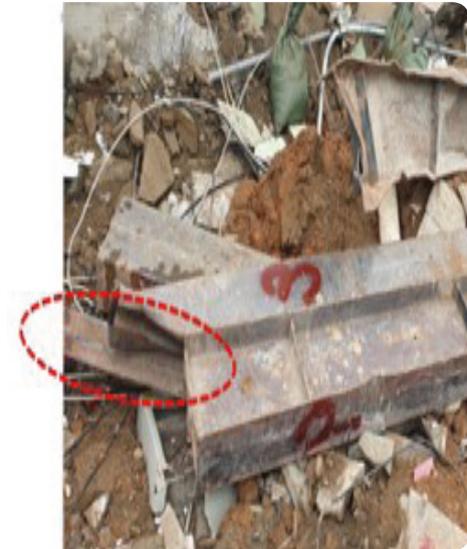
[상부 수평재]

[우측 기둥재]

[사진 4] 벽체 존치부위 하부 지지대 구성부재
