과산화수소 탱크 증기 누출 사고사례 (KOSHA-MIA-202112)

과산화수소 분해 반응으로 증기 누출

2019년 8월 ○○○사업장에서 과산화수소 취급탱크에 저장되어 있는 과산화수소의 분해반응으로 생성된 과산화수소 증기가 탱크 상부의 비상압력배출장치(Emergency Hatch)를 통해 배출되는 사고가 발생함

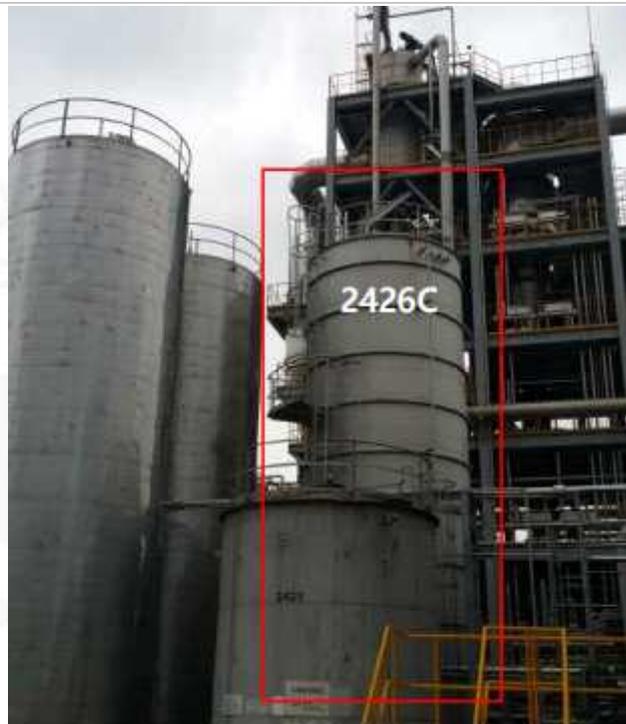
[사고설비 전경]

- 공정 위험성 평가 재실시
 - 공정 위험성평가를 통하여 잠재 위험요인 추가 발굴 및 개선
- 과산화수소 분해반응 예방을 위한 안정도 강화
 - 과산화수소 분해반응을 억제하기 위한 안정제 투입 및 과산화수소 안정도 분석·관리
- 과산화수소 장기보관을 막기 위한 운전절차 개선
 - 사고설비에 과산화수소를 보관하지 않고 순환하도록 운전절차 개선
- 과산화수소 온도 모니터링 및 관리기준 개정
 - 과산화수소 온도 모니터링 및 온도알람시스템 유지·관리 철저
- 사업장 내 안전관리 전담조직 신설(권고)
 - 안전관리 전담조직의 체계적이고 신속한 공정안전관리를 통해 사업장 자율 안전관리체제 구축 도모

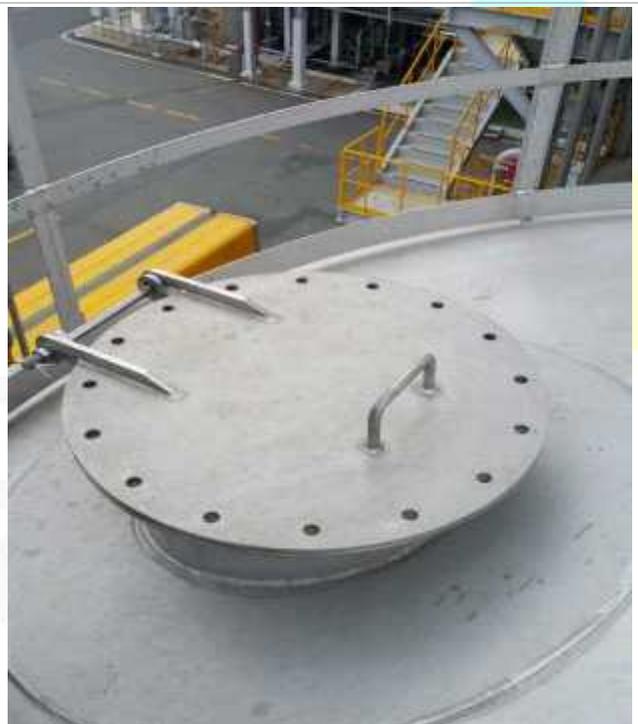
[비상압력배출장치(Emergency Hatch)]
