## 유선전화 A/S작업 중 지붕에서 떨어짐

### 재해개요

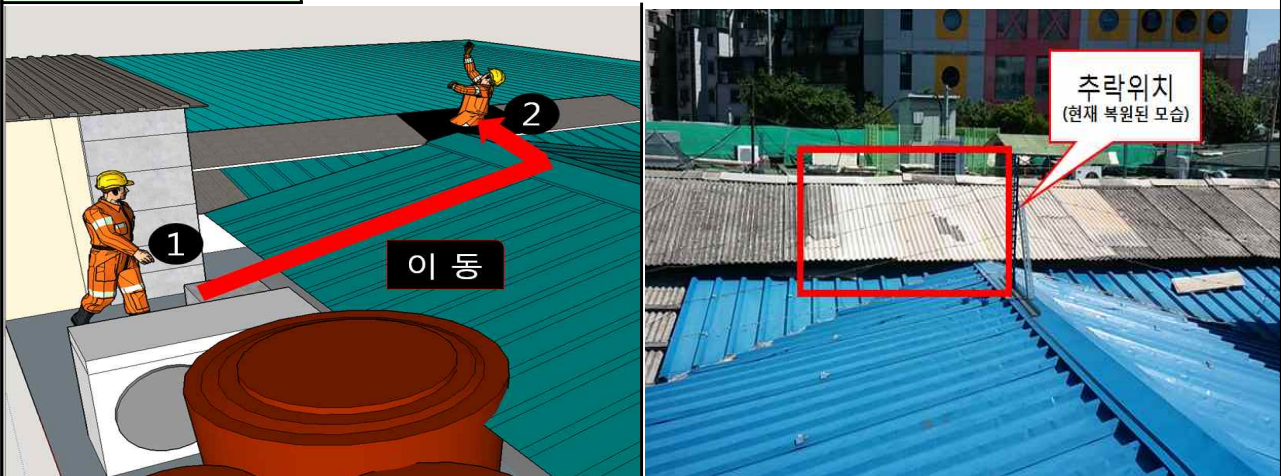
### 재해발생 상황도

2018년 5월 14일(월) 14:00경 재해자가 서울시 \*\*동 일대에서 유선전화 A/S수리 요청을 받고, 옥상에 있는 통신선로(전화단자) 확인을 위해 슬레이트 지붕을 밟고 이동(추정)하던 중 슬레이트 지붕재가 몸무게를 이기지 못하고 파손되어 바닥(높이: 약 5m)으로 떨어져 병원에서 치료 중 사망함.

\* 추정상황도로 실제 상황과 다를 수 있음

- 지붕에 설치된 슬레이트는 강도가 약해 파손의 위험이 항상 있음에도 작업자가 지붕 위로 이동하다(추정) 슬레이트가 부서지면서 바닥(높이: 약 5m)으로 떨어지는 사고 발생.

- 슬레이트를 밟고 이동하면 부서지면서 떨어질 수 있다는 위험성을 작업자가 인지하지 못해 슬레이트 지붕으로 이동 중 사고 발생.

- 전화선 수리와 같이 건물의 옥상이나 지붕에서 진행되는 작업은 고압전선 등 주변 환경과 안전한 이동 경로를 확인한 후 작업해야 함. 부득이 슬레이트 지붕에서 작업(이동)해야 하는 경우에는 폭 30센티미터 이상의 발판을 설치하거나 안전방망을 치는 등의 안전조치 선행 후 작업 실시.

- 전화선 수리와 같이 옥상 등에서 진행되어 떨어짐의 위험이 있는 작업은 위험성 파악 및 안전대책을 수립하고, 작업자에게 교육 등을 통해 전파하고 이해시킨 후 작업 진행.
