## ○○도로함몰 관로정비공사 중 굴착기 전도로 인한 재해

| 공 사 명 | 00동 도로함몰 관로정비공사 | 발생일시 | 2020.01.09.(목) 09:00경 |

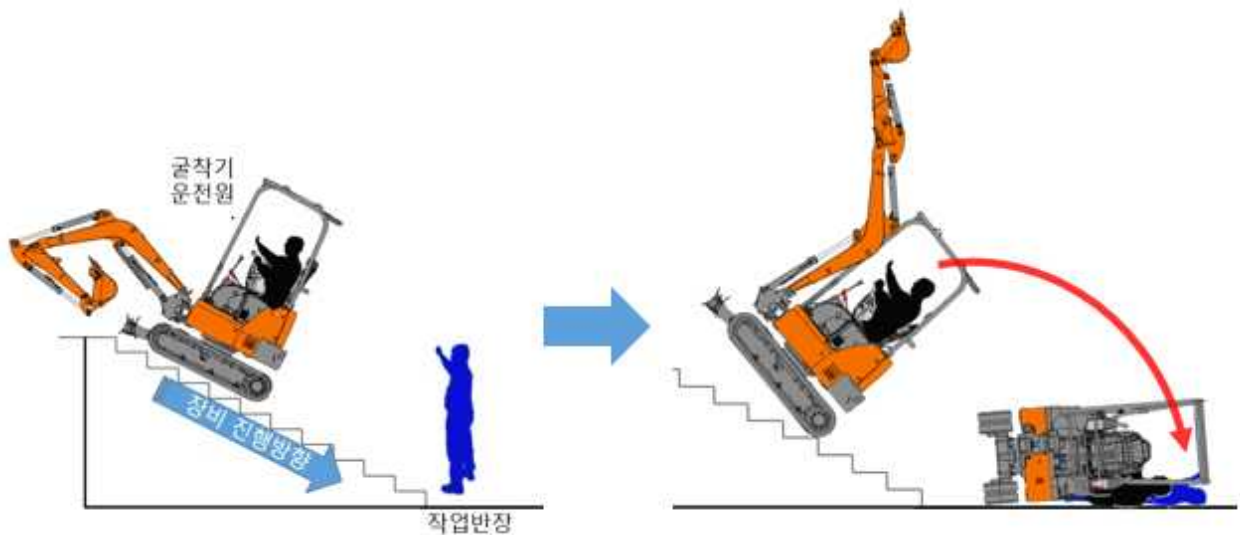
### 재 해 상 황 도

- 2020.01.09.(목) 09:00경 서울시 00구 소재 관로정비공사 현장에서
- 재해자1 (운전원, 남, 만33세)이 굴착기(등판능력 25°)를 운전하여 계단(경사 약30°)을 내려오던 중 굴착기가 중심을 잃어 넘어지며 재해자1이 깔리고,
- 재해자2(작업자, 남, 만77세)가 재해자1을 구하려 장비에 다가가던 중 장비가 2차로 넘어지며 재해자2도 장비에 깔리며 부상당한 재해임.

- 사전조사를 통한 현장에 적합한 차량계 건설기계 선정
  - 사업주는 근로자가 차량계 건설기계를 사용하여 작업을 하는 경우 작업장소의 지형, 지반상태 등 현장의 특이사항에 대한 사전조사를 실시하여 적합한 장비를 선택하여야 함.
- 차량계 건설기계 작업계획서 작성·실행 철저
  - 사업주는 근로자가 차량계 건설기계를 사용하여 작업을 하는 경우 장비의 운행경로, 작업방법 등이 포함된 작업계획서를 작성하고 그 계획에 따라 작업을 하도록 하여야 함.
