## 건물 지하 집수정 내 수중모터 수리작업 중 산소결핍 사망(3명)

2020.8.14.(금) 10:58분경 서울 소재 오피스텔 건물 지하에서 **수중모터 수리**를 위해 **집수정 내부**로 들어간 관리사무소 직원 2명이 **산소결핍 (추정)**으로 쓰러지자, 이를 구조하기 위해 관리소장이 들어갔다가 **3명 모두 사망**

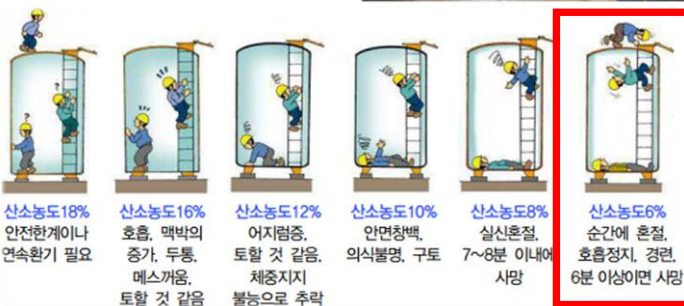
▶ **적정공기 여부를 확인하지 않은 채 밀폐공간 진입**  
사고발생 집수정 내부의 산소농도는 2.8~9.7%로 한번 호흡만으로도 사망에 이르는 수준이었습니다. 밀폐공간 **작업전**에는 반드시 **산소 및 유해가스 농도**를 **측정**하여 적정공기가 유지되는지 확인하여야 합니다.

#### ■ 작업 전 산소, 유해가스 농도 미측정
