건설 중대재해 사례와 대책

2013. 3

산업재해예방

안전보건공단

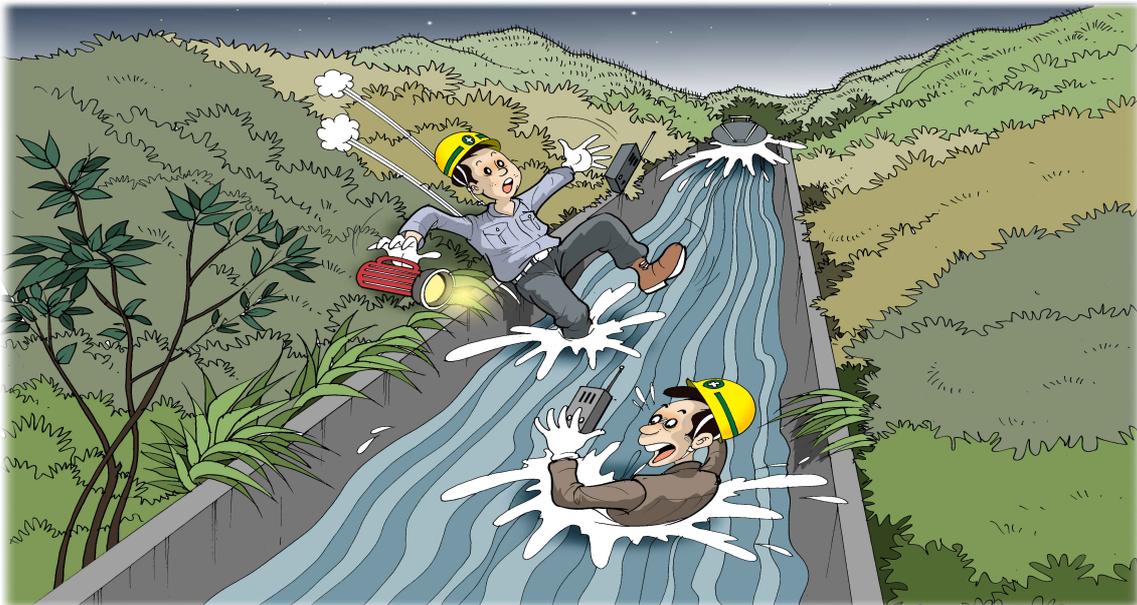
재 해 상 황 도

공 사 명	○○여과수 개발사업	발생일시	2012.10.23(화) 20:30경
재해형태	익사	피재자수	사망 2명
소 재 지	경남 창원시	공사규모	정수시설 시운전
재해개요	정수시설을 시운전하는 과정에서 시운전원 2명이 배출수가 강으로 방류되는 상태를 점검하기 위해 제방 비탈면에 설치된 방류시설로 이동하여 방류상태를 점검하다 방류수로로 미끄러지면서, 유출되는 배출수에 쓸려 강에 빠져 2명이 익사

- 방류작업을 위해 펌프 등 기계의 운전을 시작할 때에는 필요한 방호장치 등 필요한 조치를 미리 확인하고, 제방 비탈면 등 넘어짐 및 미끄러짐으로 인해 익사 위험이 있는 경우, 점검통로를 설치하거나 구멍의 등을 착용하는 등 안전조치의 이행사항 준수
- 비탈면의 경사가 크고, 바닥이 미끄러질 수 있는 장소에서 근로자로 하여금 안전하게 점검하고 이동할 수 있도록 안전한 통로를 확보

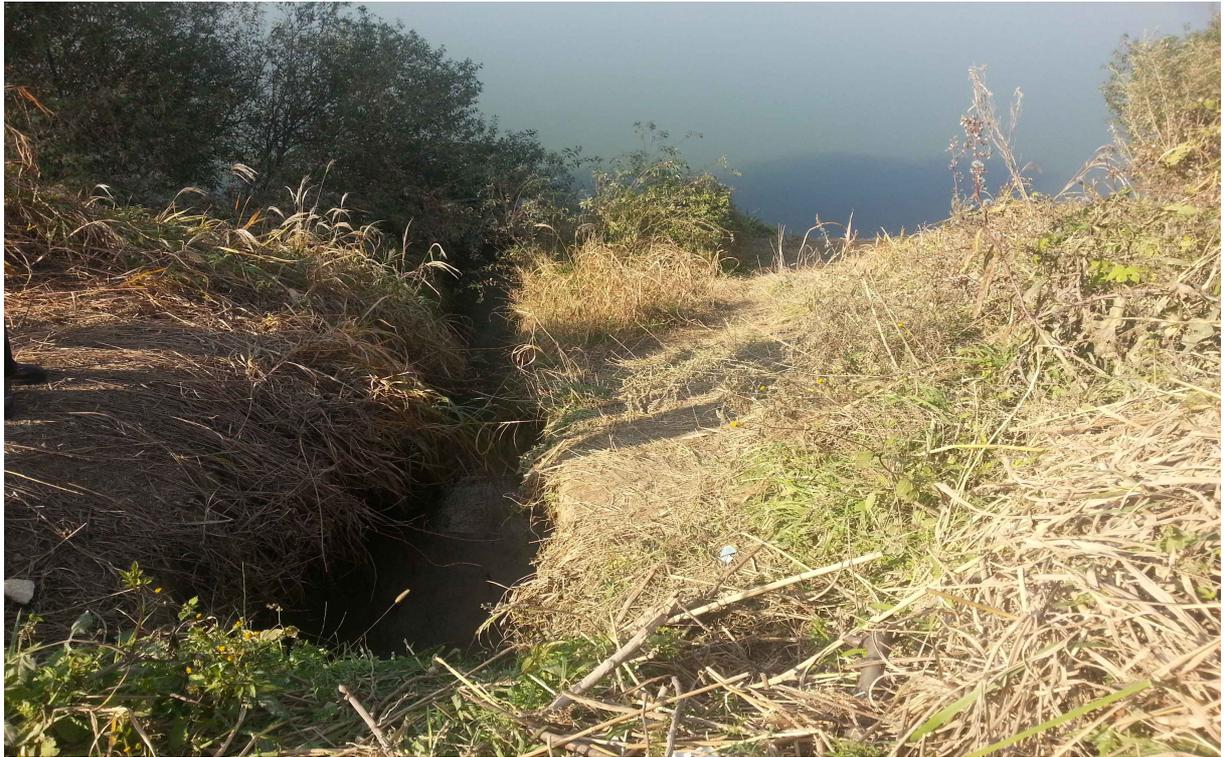
재해발생 위치

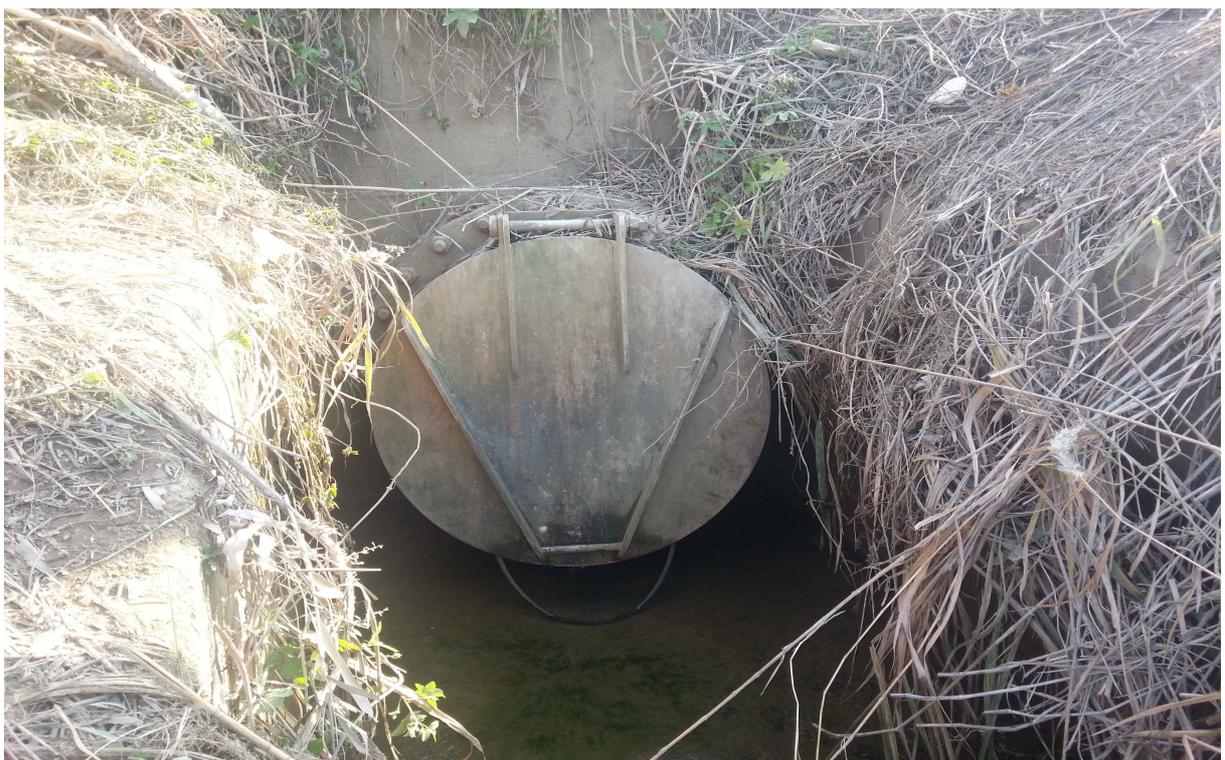
방류구(D=700)

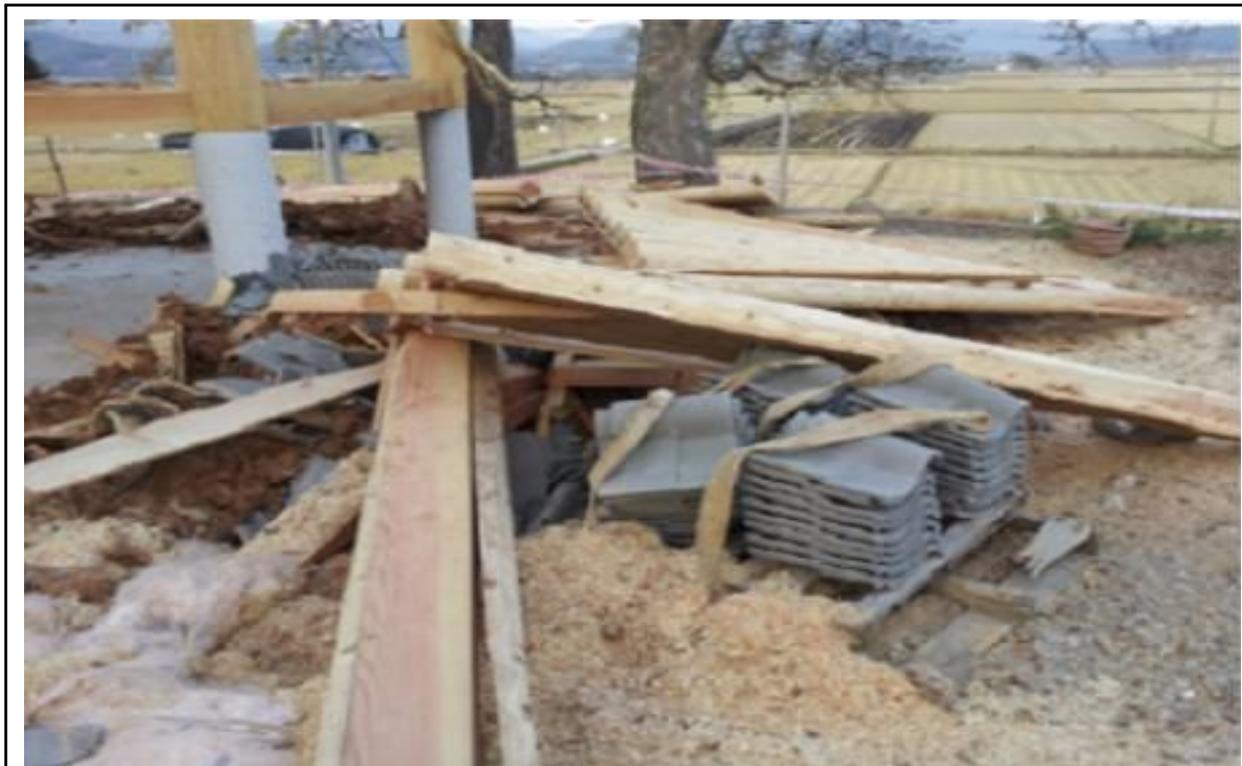
전면 지면에 있는 콘크리트 기와 및 무너진 추녀, 서까래

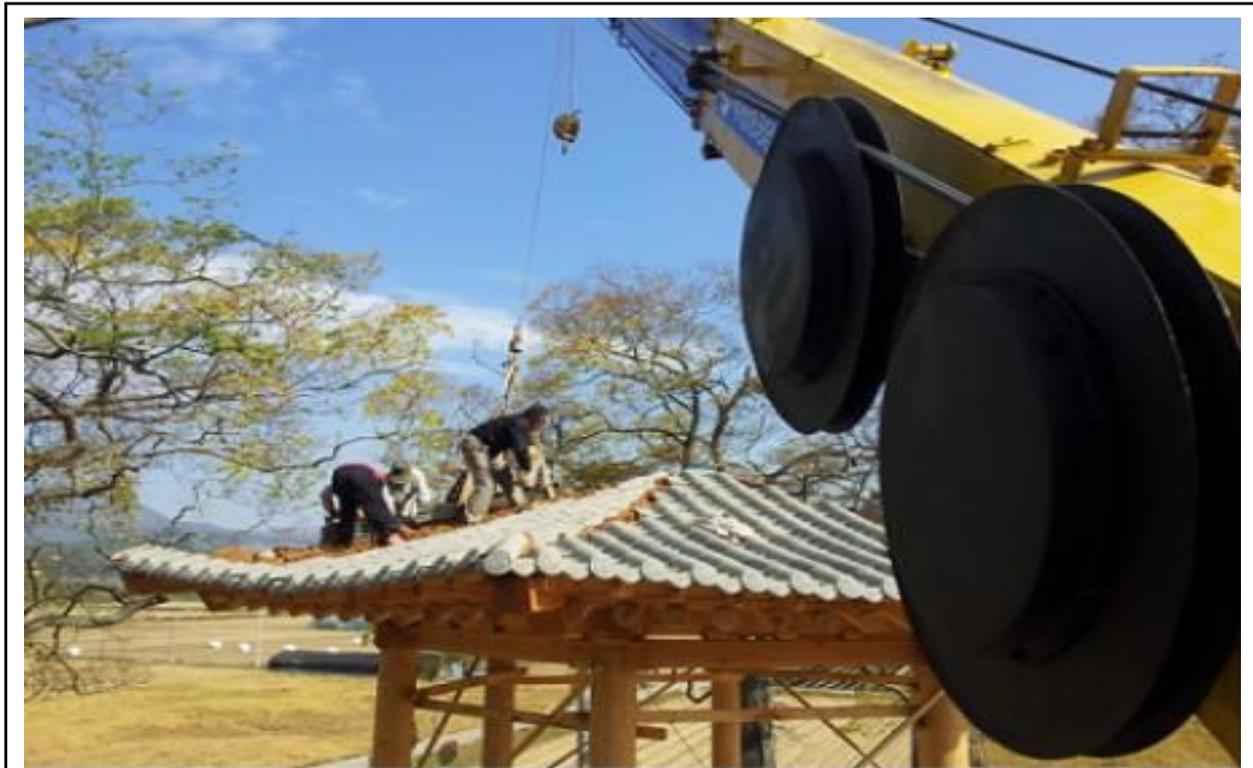
무너지기 전 지붕기와 설치작업

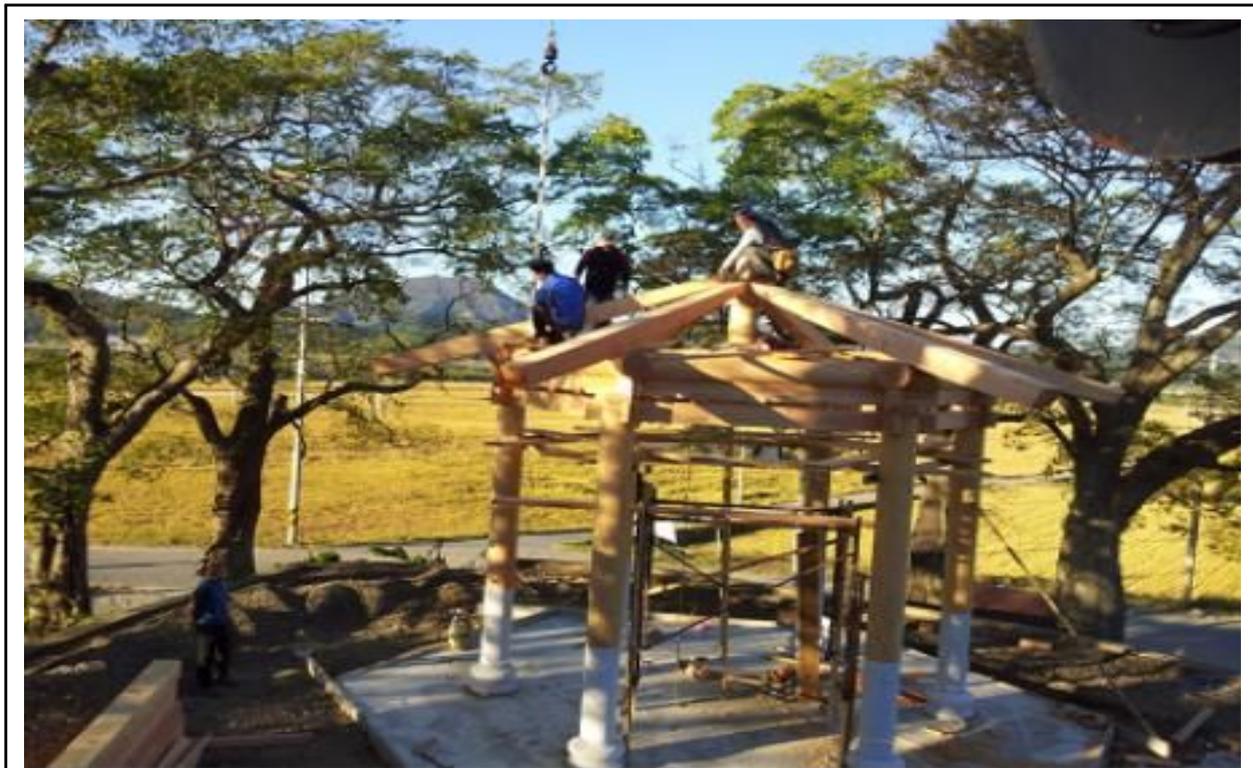
지붕 상부의 찰주와 추녀 조립작업

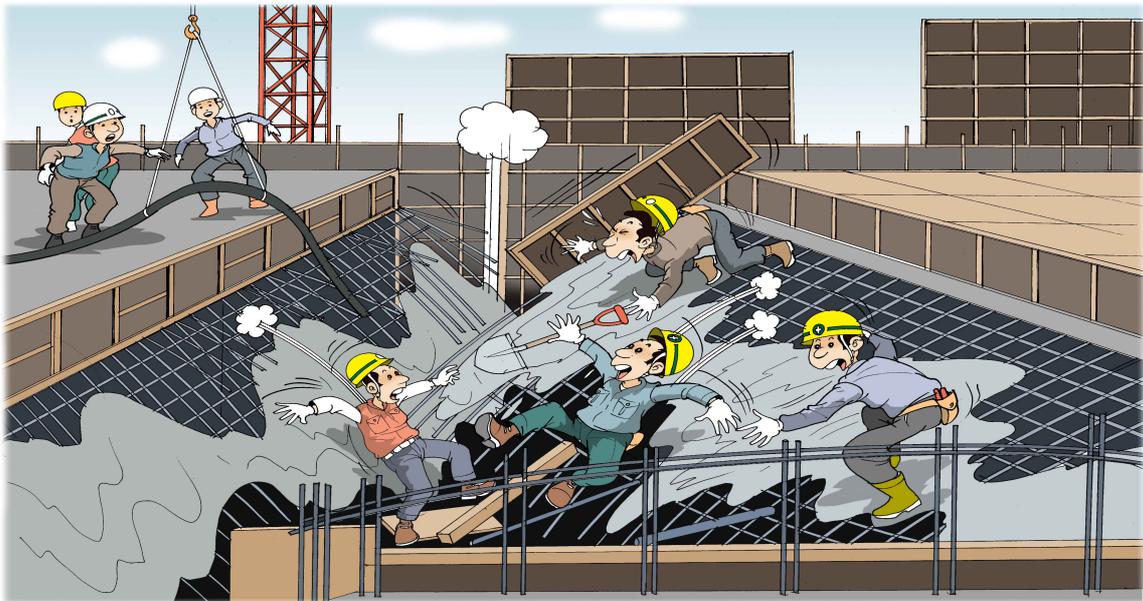
재해상황도

공사명	○○홀 신축공사	발생일시	2012.11.01(목) 20:50분경
재해형태	무너짐	피해자수	사망 1명, 부상 3명
소재지	경기도 김포시	공사규모	지하 2층, 지상 5층
재해개요	피해자 등 콘크리트공 3명과 타워기사 1명이 5층 옥상층에서 콘크리트 타설 중 객석을 부위 일부(20m×12m) 시스템동바리가 무너져 거푸집 및 동바리와 같이 객석 바닥으로 떨어져(높이: 17~18 m) 사망 1명, 부상 3명

- 철골 보에서 포스트텐션 콘크리트 보 등으로 설계 변경하여 시스템 동바리를 설치하는 경우에는 작업 전 거푸집동바리 구조검토 및 조립도를 작성
- 상재하중에 의한 동바리 압축수축 및 수평력(횡력) 발생에 의한 좌굴현상으로 거푸집동바리의 무너짐 위험이 높은 경우 수평연결재 및 가새를 전체적으로 설치하고, 통행부분 및 보와 슬래브 사이의 수평연결재도 구조검토 및 조립도를 준수하여 설치
- 콘크리트 타설시 편심이 발생하지 않도록 골고루 분산하여 타설

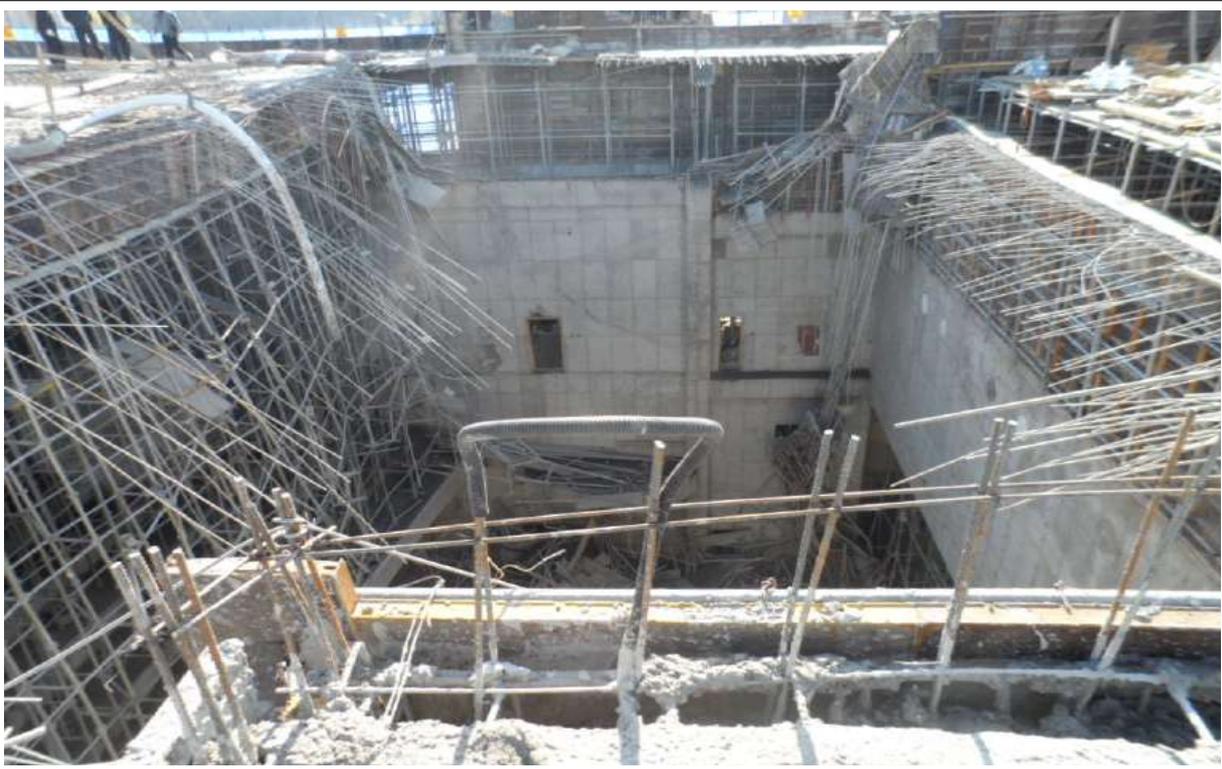
재해 발생 현장 전경(지상 5층 슬래브 북쪽에서 촬영한 무너진 현장)

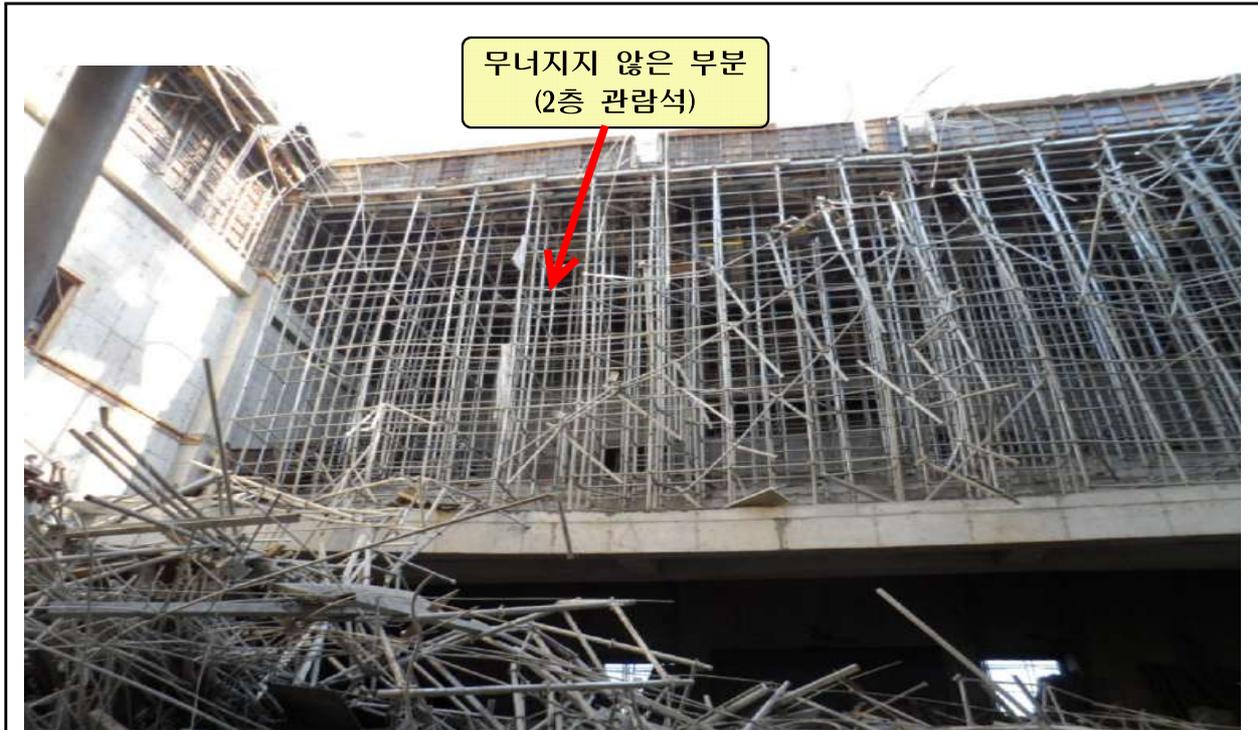
무너지지 않은 부분
(2층 관람석)

시스템동바리가 무너지지 않은 2층 관람석부위

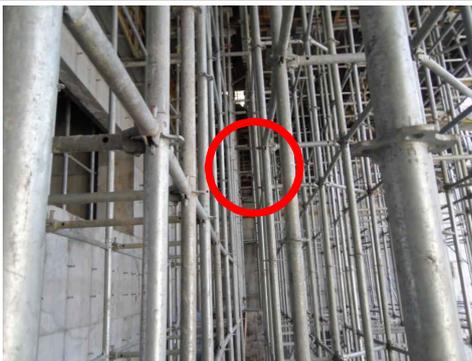
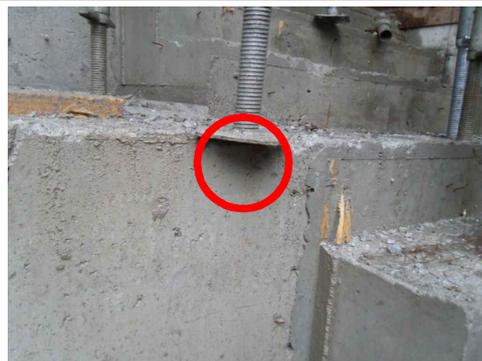
[가새 및 통로부위 수평재 미설치] [객석부위 바닥받침철탄판 설치상태]

시스템동바리 시공 설치 불량 사진

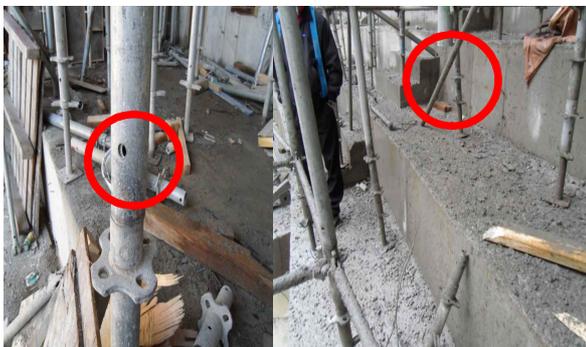
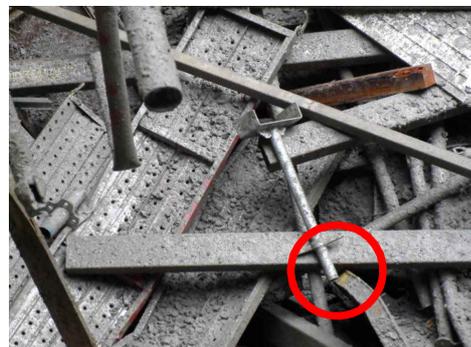
[수직재 연결핀 미설치] [상부 조절용 받침철탄물 볼트길이가 짧음]

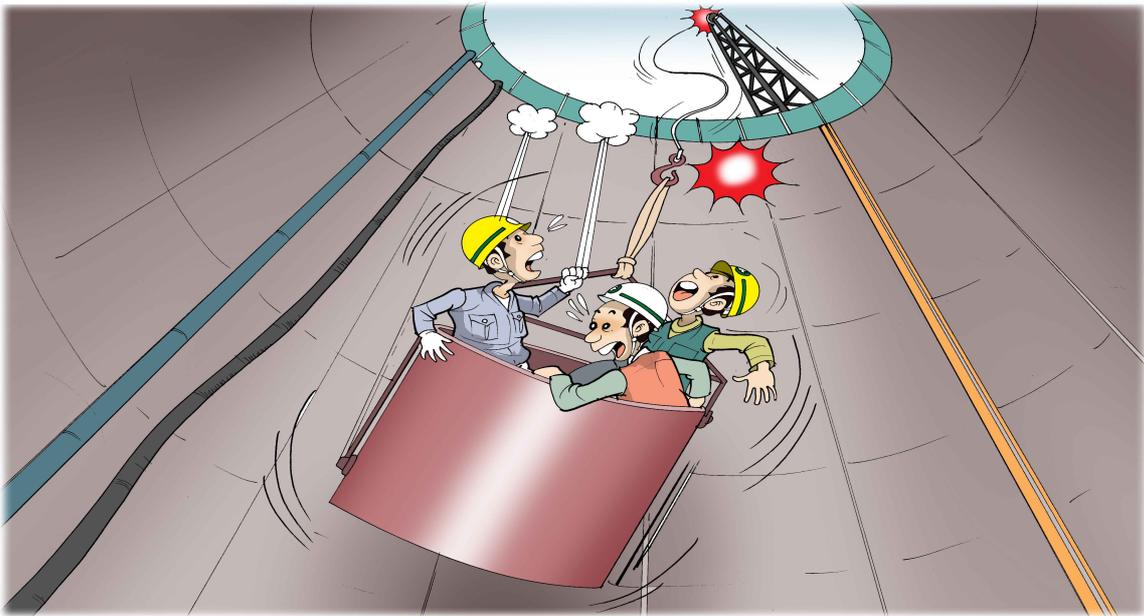
재 해 상 황 도

공 사 명	○○ 지표수보강 개발사업	발생일시	2012.12.04(화) 16:28분경
재해형태	떨어짐	피재자수	사망 2명, 부상 1명
소 재 지	경기도 이천시	공사규모	집수정 2개소, 양수장 3개소, 송수관로 351m, 용수로 2,841m
재해개요	피해자 3명이 크롤러크레인(10ton)에 와이어로프로 연결된 버킷에 탑승하여 집수정 바닥에서 지상으로 올라오던 중 버킷이 집수정 내부 콘크리트 턱에 걸리고 와이어로프 이음매가 시브(sheave, 도르래)에 걸려 분리되면서 집수정 굴착면 바닥으로 버킷과 함께 떨어져(H≒9m) 2명이 사망하고, 1명이 부상을 입은 재해임

- 와이어로프를 탑승용 버킷에 연결하여 사용할 경우 이음매가 있는 것을 사용해서는 아니 되고, 불량한 와이어로프는 폐기 및 교체하여 사용
- 깊이가 약 22.5m의 집수정 바닥에서 작업하는 경우 근로자가 안전하게 승강하기 위해 가설통로, 사다리식 통로 등 설비를 설치

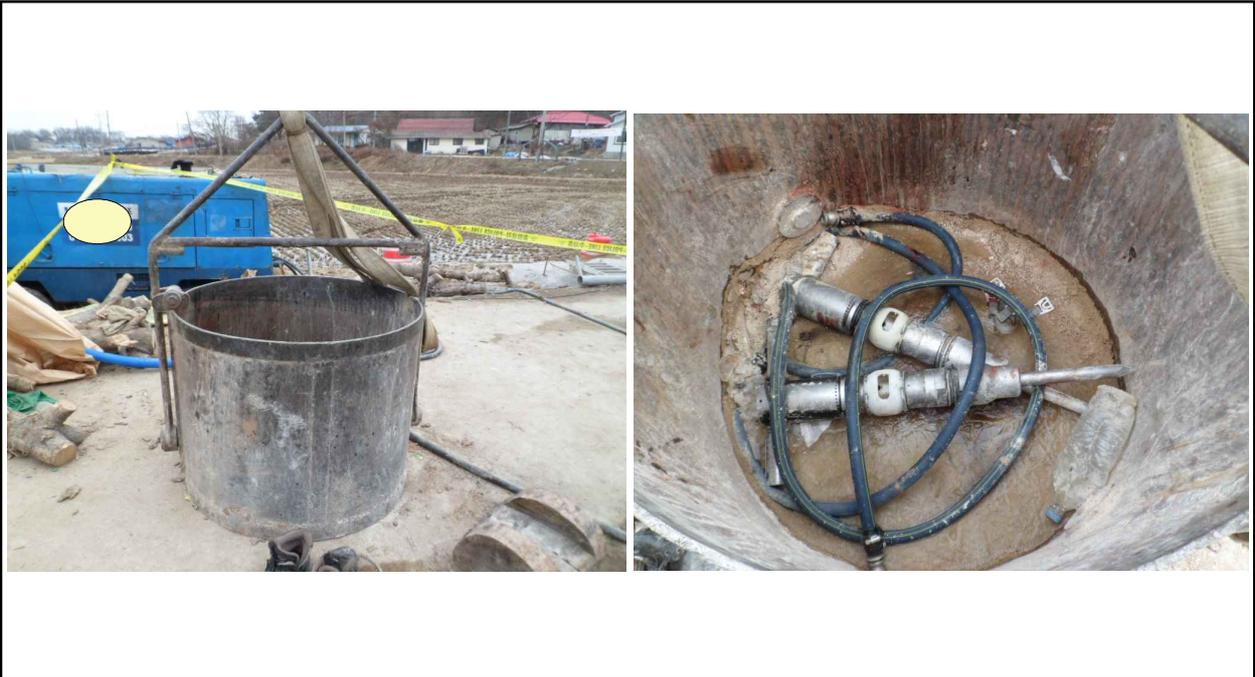
원통형 버켓(좌) 및 버켓 내부와 피해자들이 사용한 착암기(우)

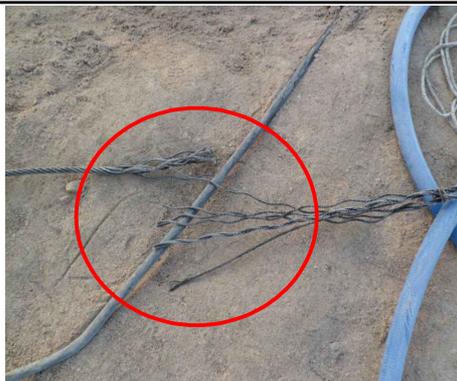
[상호 교차이음 사용했던 와이어로프 분리 부위]

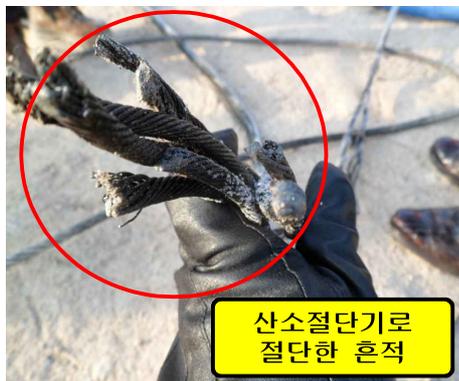
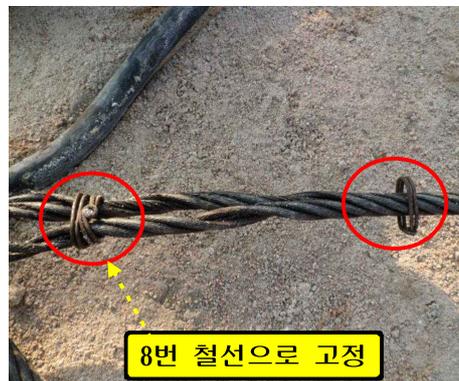
와이어로프 산소절단기로 절단면(좌)과 철선(8번)으로 고정상태(우)

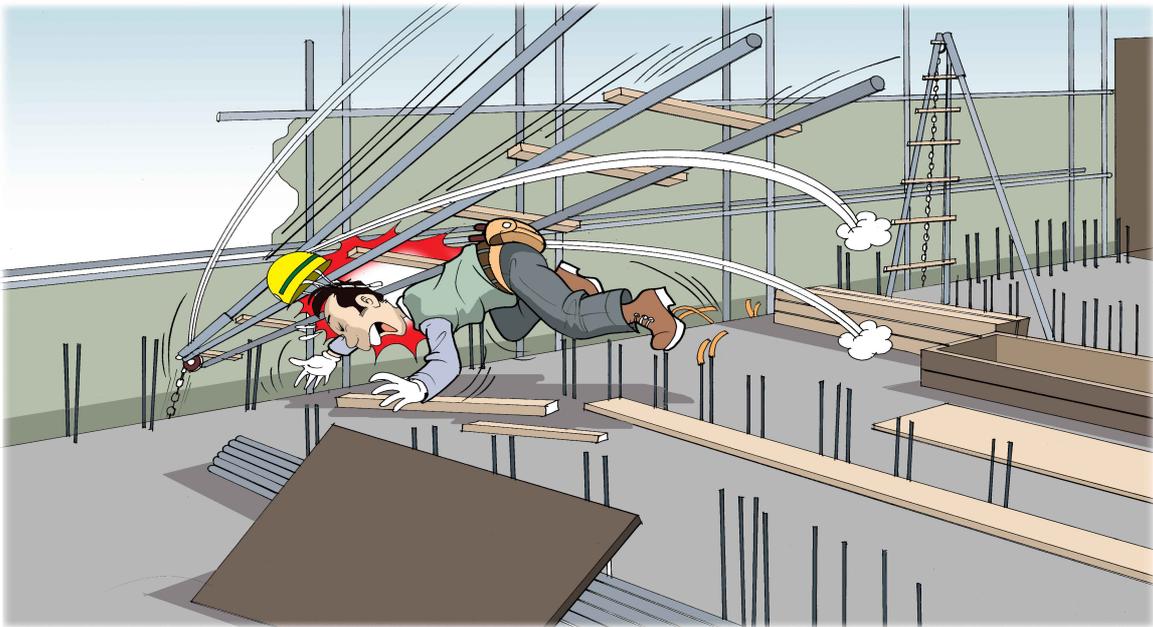
재해상황도

공사명	○○ 주상복합 신축공사	발생일시	2012.11.15(목) 09:40분경
재해형태	부딪힘	재해정도	사망 1명
소재지	서울시 도봉구	공사규모	아파트 1개동 (지하1층~지상10층)
재해개요	삼각인양기 2개를 이용하여 대형거푸집 인양작업을 하기위해 외벽 대형 거푸집 인양고리와 체인블록 후크가 1개소만 체결된 상태에서 대형거푸집(11.8m×3.25m, 약700kg)이 자중에 의해 처지면서 한쪽면만 고정된 삼각인양기가 넘어지면서 슬래브 단부에서 외부 쌍줄비계위에 있던 비계 공에게 비계파이프를 전달해주는 작업자가 맞아, 사망

- 중량물취급에 따른 넘어짐, 무너짐, 맞음 등의 위험을 예방할 수 있는 안전대책에 관한 작업계획서를 작성하고 준수
- 슬래브 단부에 설치된 삼각인양기와 4층 외벽 대형거푸집에 설치된 인양고리를 견고히 고정하여, 하중에 의해 처지거나 줄걸이 불량 등에 의한 맞음, 무너짐 등의 방지조치 후 인양·설치 작업 실시

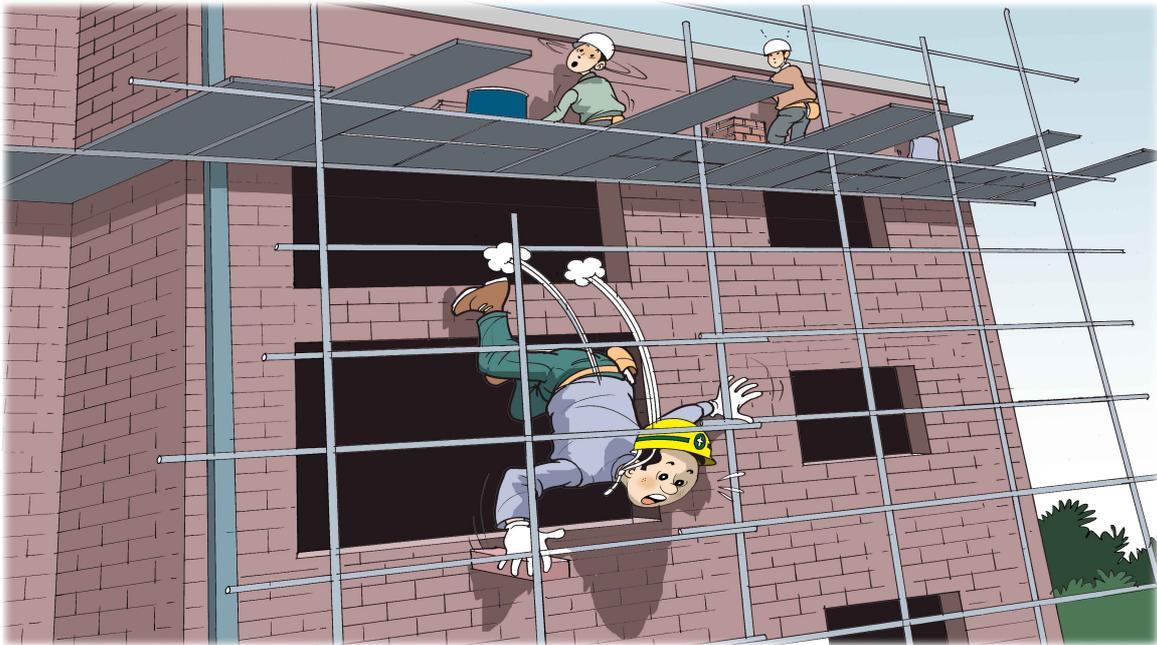
재해상황도

공사명	○○ 공동주택 신축공사	발생일시	2012. 11. 20(화) 14:00분경
재해형태	떨어짐	재해정도	사망 1명
소재지	충남 부여군	공사규모	공동주택 1개동 (지상 4층)
재해개요	건물 4층 후면부 외벽 조적 작업을 위해 세대내에서 조적작업용 자재(모래, 시멘트 혼합물 등)를 건물외벽에서 조적작업 중이던 동료근로자에게 운반해주는 보조 작업을 진행 중 발코니 단부에서 8.4m 아래 지상 바닥으로 떨어져 사망

안전대책	- 떨어질 위험이 있는 장소에 안전난간 설치 철저 ※ 안전난간은 지름 2.7센티미터 이상의 금속제 파이프나 그 이상의 강도가 있는 재료로 2단으로 설치
-------------	---

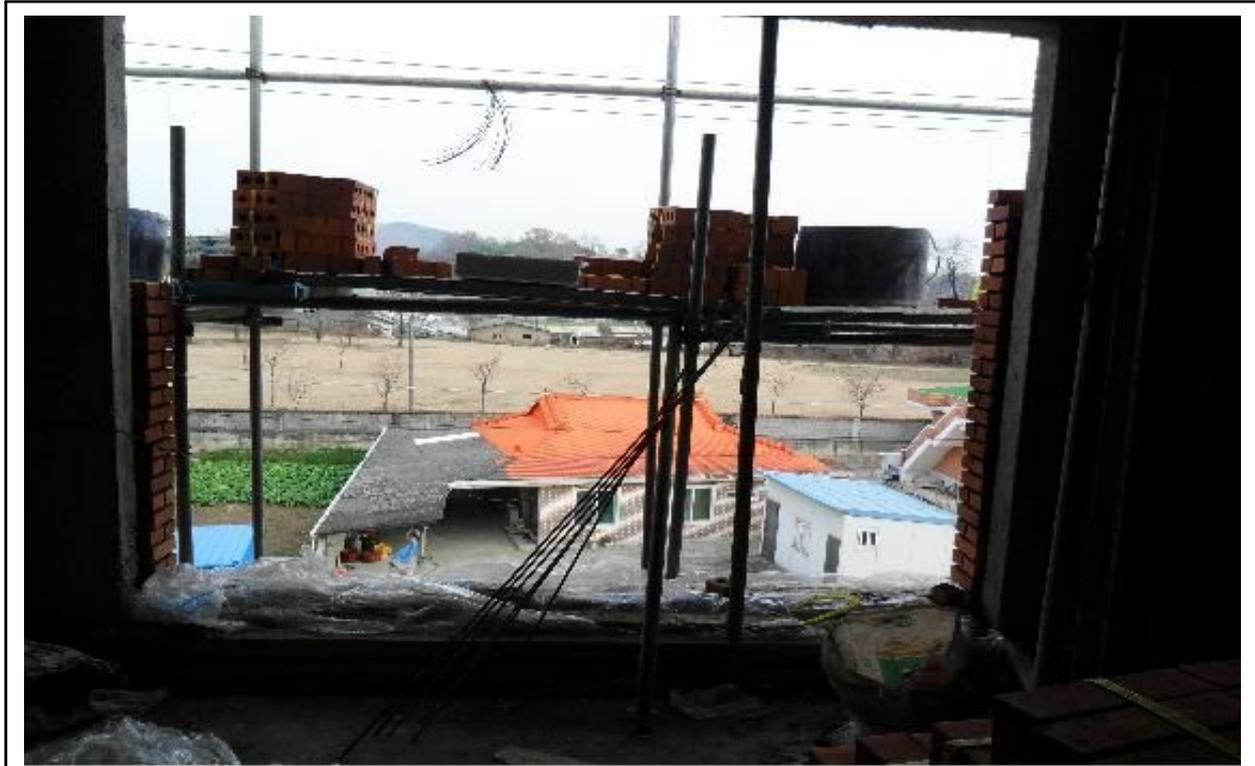
피재자가 떨어진 곳으로 추정되는 발코니 단부

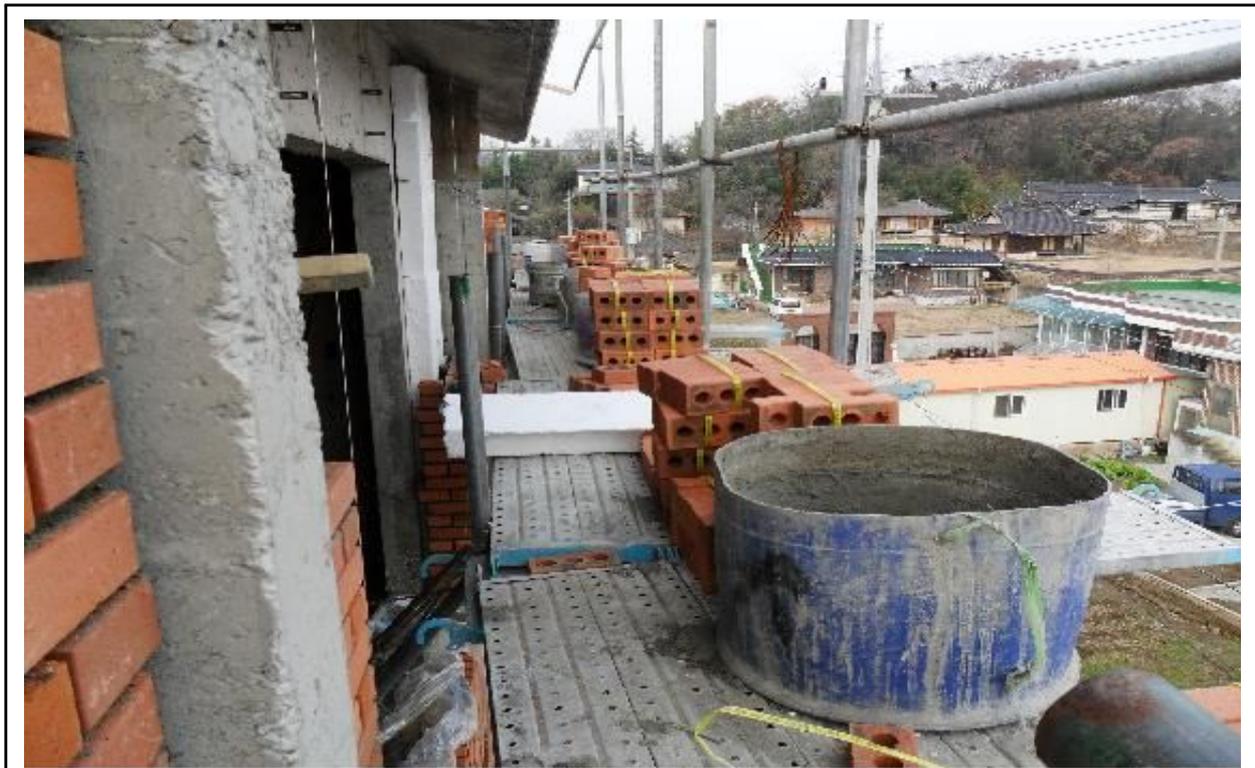
조적공 5명이 조적작업을 실시한 4층 부위 건물 외벽

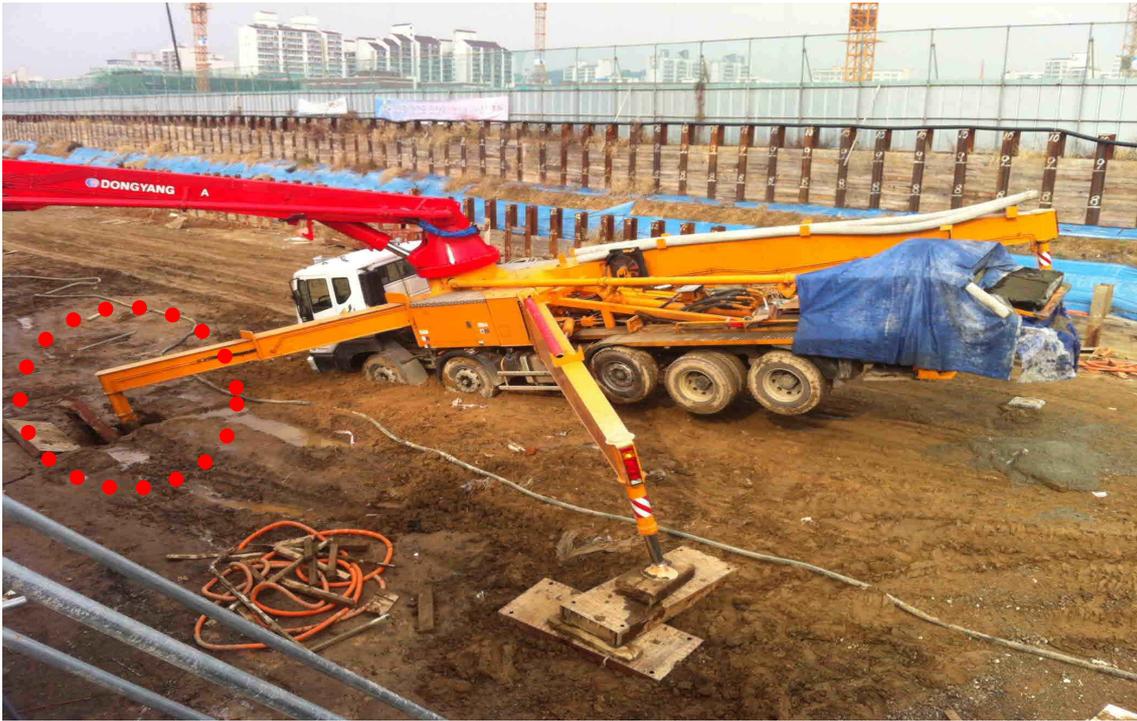
펌프카 전면 좌측 아웃트리거 하부 지반이 침하된 상태

안전대책	<ul style="list-style-type: none"> - 차량계 건설기계(펌프카)의 아웃트리거를 연약한 지반에 거치할 때에는 연약한 지반을 제거하고 잡석으로 치환한 후, 아웃트리거 하부에 충분한 면적의 철판설치를 통해 지반의 지지력을 확보하고 지반침하 방지조치를 철저히
-------------	--

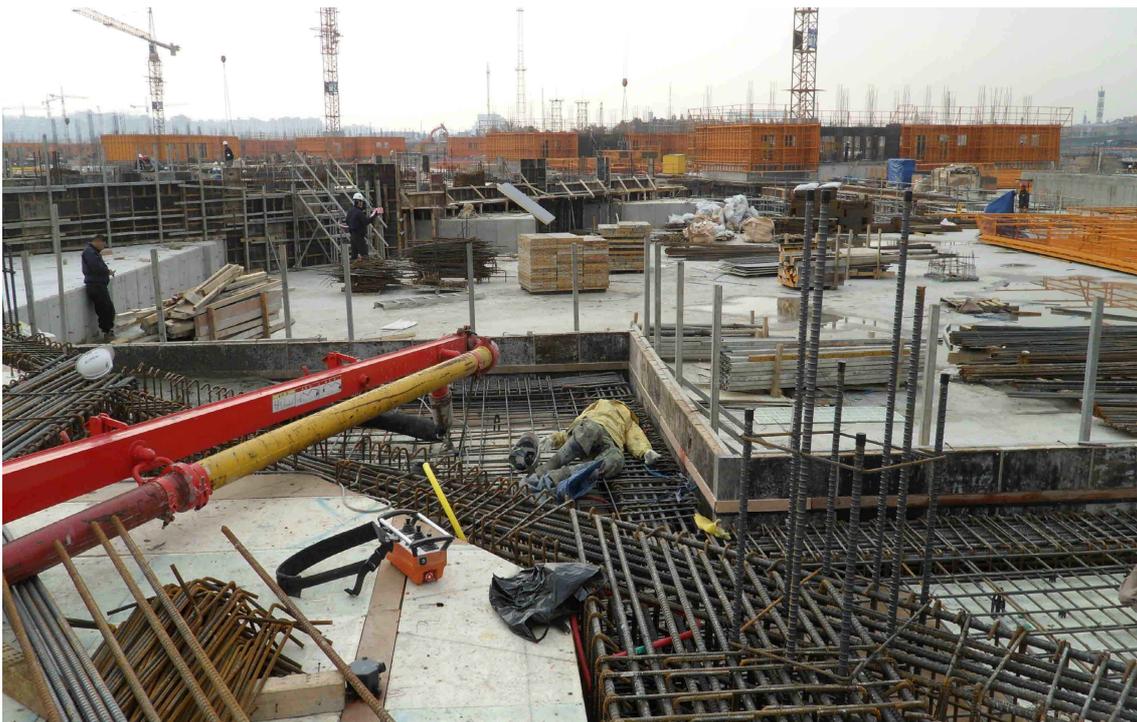
사고 직후 피해자 모습

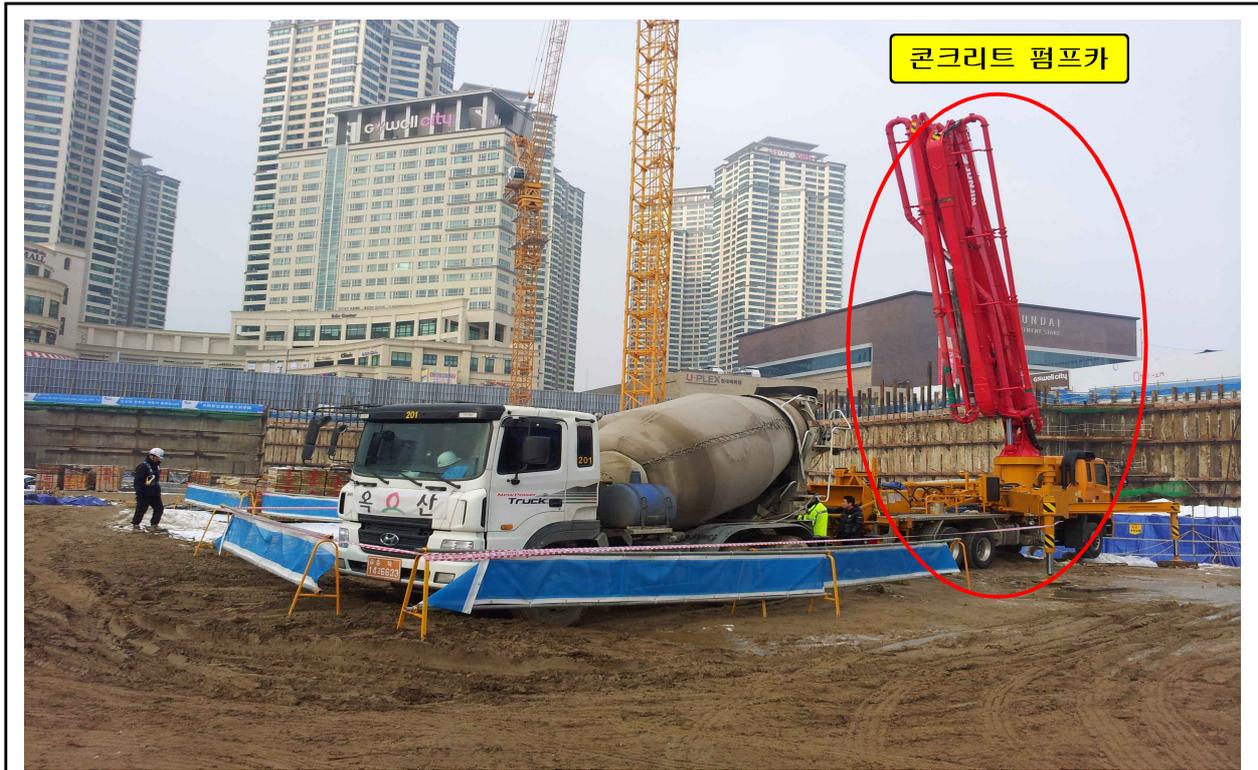
재해 현장 전경

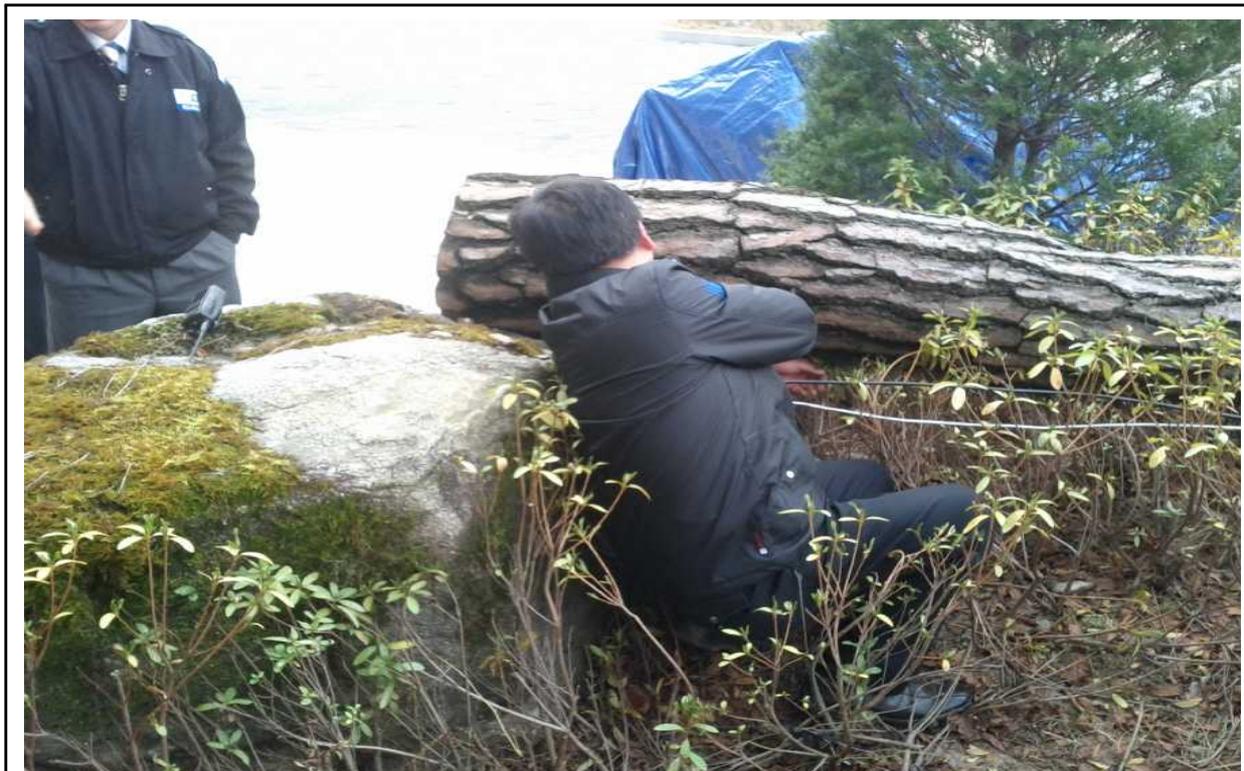
사고 당시 피해자가 쓰러져 있던 위치(재현)

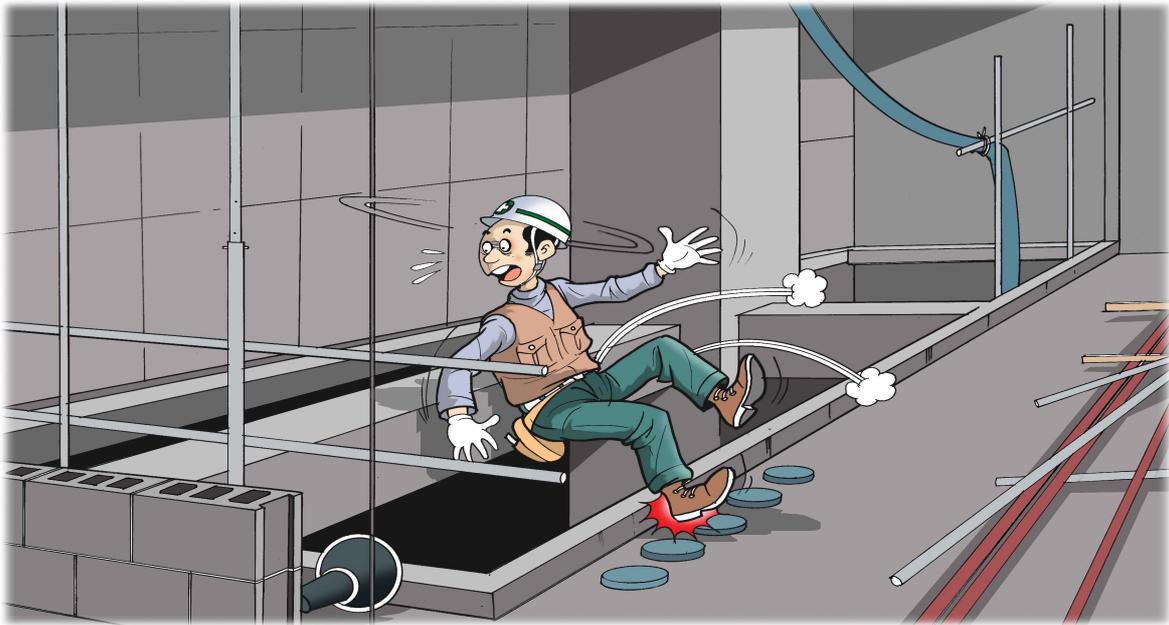
재해상황도

공사명	○○ 파크 조성사업	발생일시	2012.11.10(토) 13:30경
재해형태	떨어짐	재해정도	사망 1명
소재지	경기도 성남시	공사규모	지하 3층, 지상 10층
재해개요	지하 2층 주차램프 측 환풍실 바닥개구부 단부에 조적(블럭) 벽체 시공을 위한 보강용 철근을 바닥단부에 시공하던 중 몸의 중심을 잃고 지하 3층 콘크리트 바닥으로 떨어져(H≈3.7m), 사망

안전대책	- 떨어질 위험이 있는 바닥 개구부 단부에 조적벽체를 설치함으로써 안전난간 설치가 곤란한 경우에는 개구부에 안전방망을 설치하거나, 근로자에게 안전대를 착용시킨 후 작업
------	---

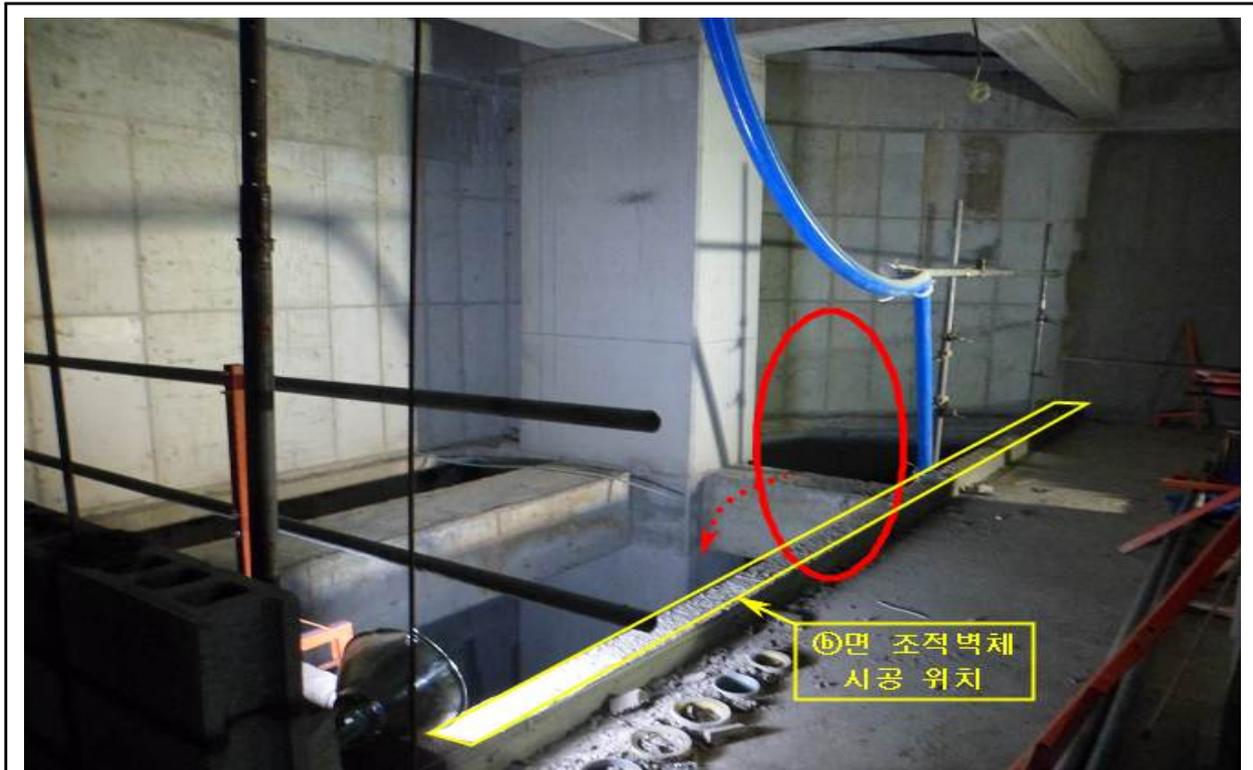
재해발생 위치(지하 2층 환룸실 환기개구부)

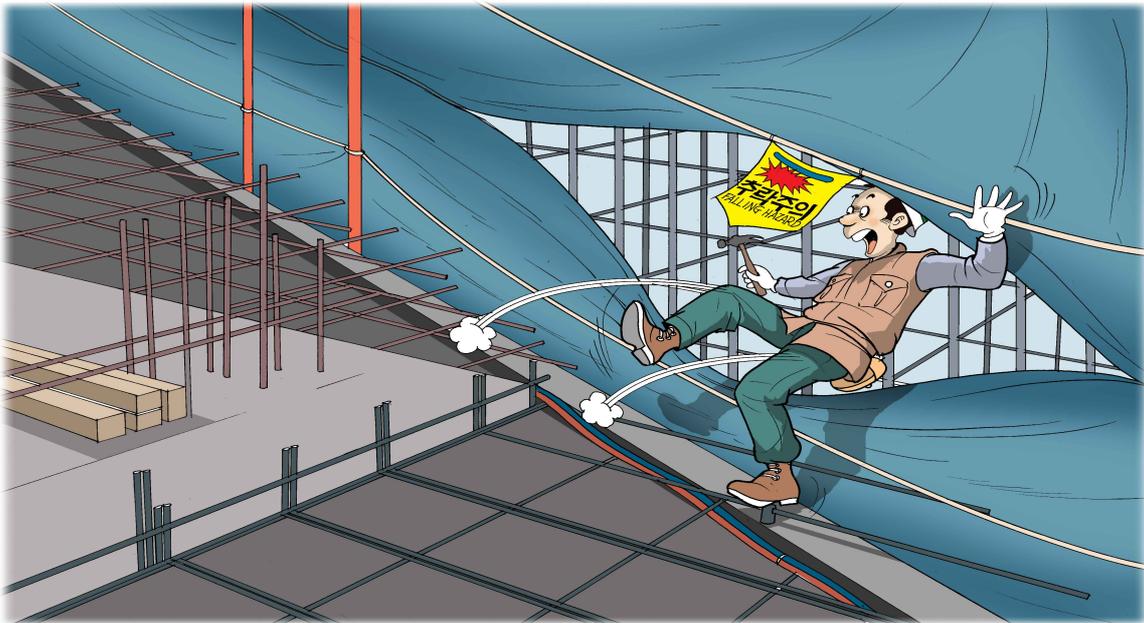
재해상황도

공사명	○○ R&D센터 신축공사	발생일시	2012.11.30(화) 15:24경
재해형태	떨어짐	재해정도	사망 1명
소재지	경기도 수원시	공사규모	설비 하자 보수
재해개요	지하 1층 슬래브 바닥 1차 미장을 완료한 후 공구 교체 및 휴식을 위하여 슬래브 단부를 따라 이동 중 실족하여 지하 3층 콘크리트 바닥에 떨어져(H≒8.4m) 머리를 부딪쳐 사망

안전대책	<ul style="list-style-type: none"> - 콘크리트 타설 후 바닥면 미장작업을 완료하고 단부로 이동하는 경우 작업장 내에서 근로자가 안전하게 이동할 수 있도록 천막 등 장애물을 제거하는 등 통로를 확보하고 주요부분에 통로 표시 철거. - 슬래브 단부 떨어짐 위험에 대비하여 안전난간을 2단으로 견고하게 설치하는 등 떨어짐 방지조치
-------------	---

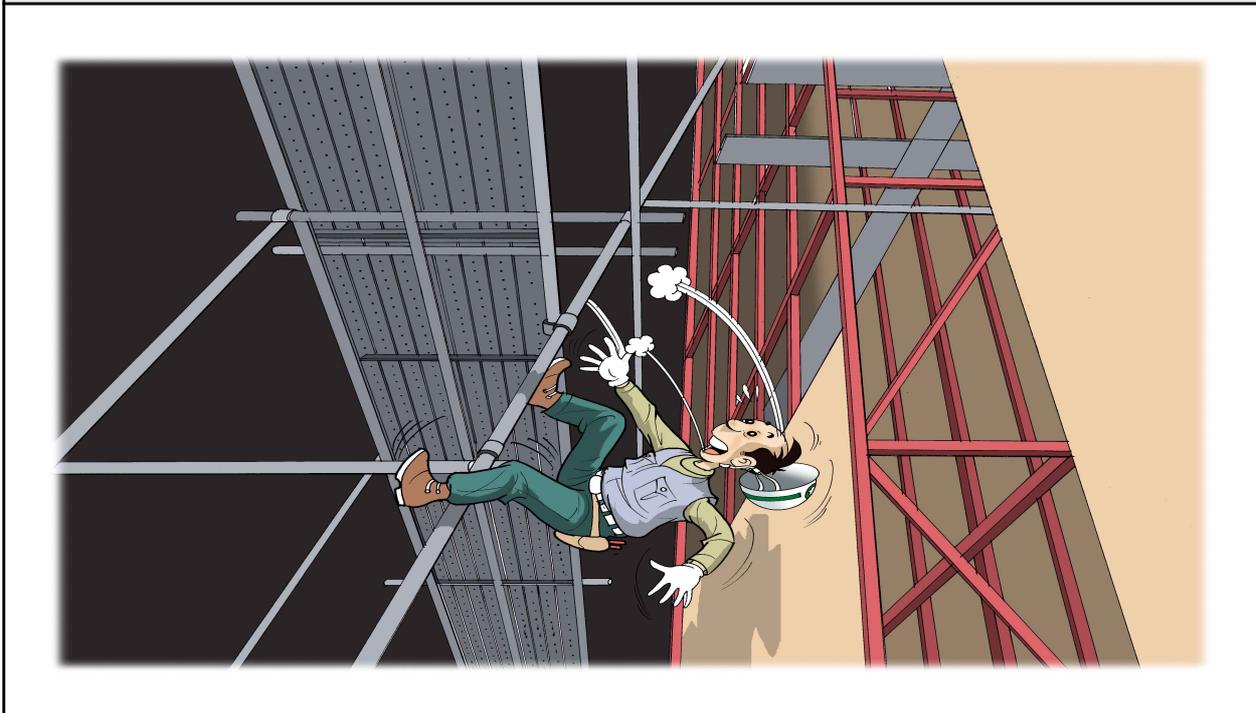
재해상황도

공사명	○○ 호텔 신축공사	발생일시	2012.12.06(목) 13:25경
재해형태	떨어짐	재해정도	사망 1명
소재지	대전광역시 유성구	공사규모	내부 인테리어
재해개요	호텔 3층 로비(라운지) 벽체 금속공사를 위해 강관 비계 상부 작업발판에서 작업 중 지상으로 내려가기 위해 이동통로가 아닌 비계를 밟고 내려오던 중 약 5.4m 아래 지상 바닥으로 떨어져 사망

안전대책	<ul style="list-style-type: none"> - 근로자가 안전하게通行할 수 있는 가설통로 설치 및 가설통로, 작업발판 단부 안전난간 설치 철저 - 작업자는 작업장으로 통하는 지정된 통로로 이동하고, 안전모 및 안전대를 착용하고 작업토록 관리
------	--

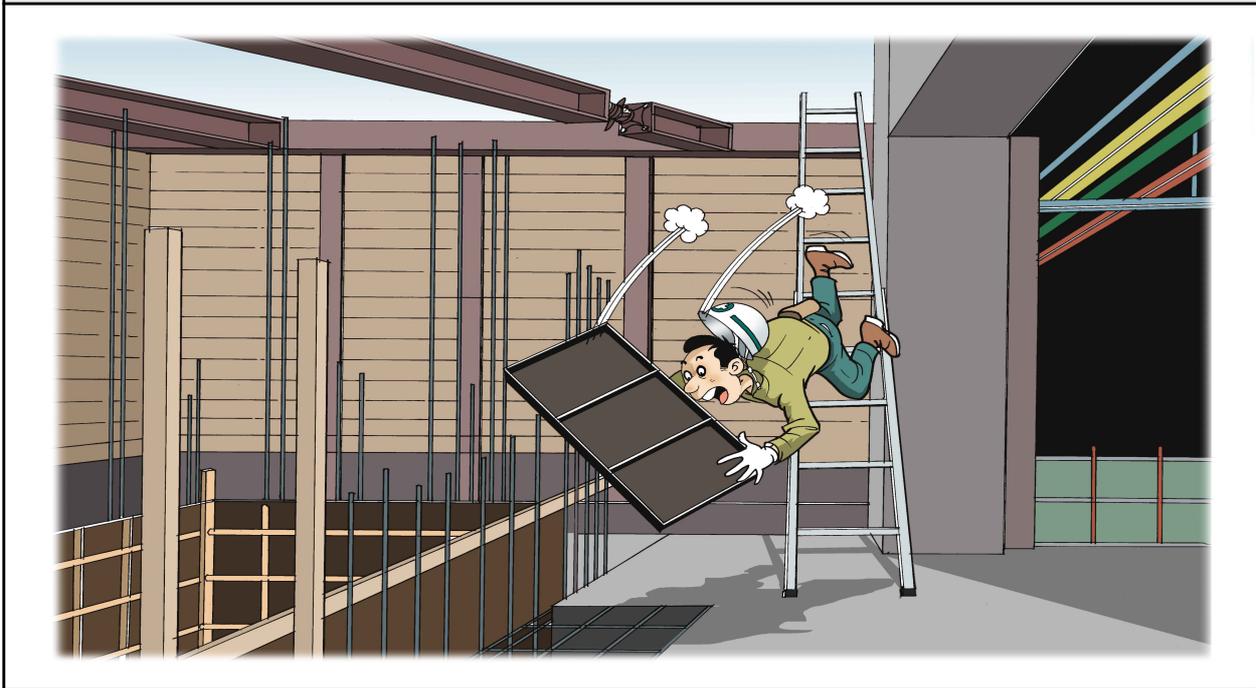
재해상황도

공사명	○○ 리조트 환경개선 공사	발생일시	2012.10.10(수) 14:10분경
재해형태	떨어짐	재해정도	사망 1명
소재지	경기도 광주시	공사규모	지하1층, 지상3층 내부보수
재해개요	엘리베이터의 콘크리트 구조물 설치를 위한 거푸집 조립작업 과정에서 거푸집(유로폼) 자재 운반 및 정리작업을 이동식사다리를 이용하여 작업하던 중 사다리 상에서 실족하여 떨어짐(H≒1.2m)

안전대책	<ul style="list-style-type: none"> - 사다리식 통로를 설치하는 때에는 사다리가 넘어지거나 미끄러지지 않는 견고한 구조로 사다리의 상단은 걸쳐놓은 지점으로부터 60cm 이상이며 사다리의 기울기는 75° 이하로 하는 등 설치기준을 준수 - 떨어짐의 위험이 있는 장소에서 거푸집 자재 운반 등의 작업을 하는 경우에는 비계 등을 조립하는 방법으로 작업발판을 설치하여 작업
-------------	---
